# 中央道渋滞ボトルネック検討WG

## 第3回資料

平成26年6月30日

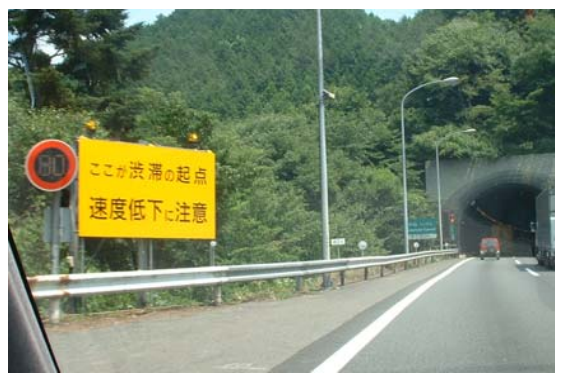
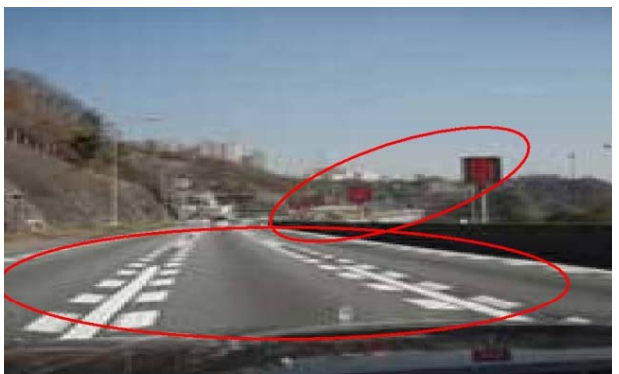
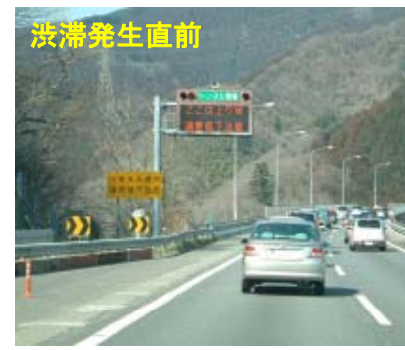
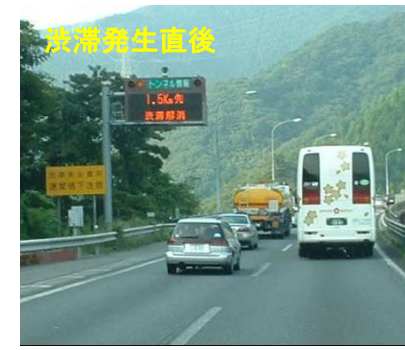
■ 速度低下や渋滞等に関する注意喚起情報を提供し、渋滞発生前の速度低下の抑制や、渋滞発生後の早期速度回復・迂回を促す。

看板（中央道 上り 小仏トンネル入口付近）    路面標示（中国道 宝塚東・西トンネル付近）    LED表示板（中央道 上り 小仏トンネル入口付近）

ここは上り坂  
速度低下注意

1.5km先  
渋滞解消

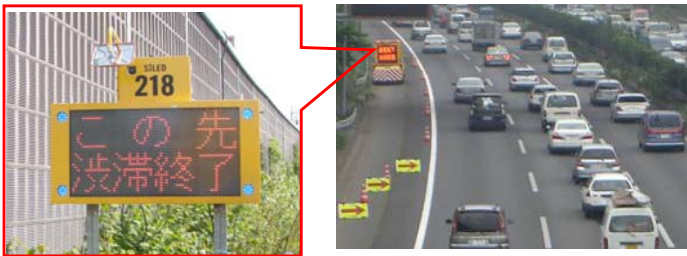
速度回復情報板(仮設式)による表示例

LED表示板（東名高速 下り 横浜町田IC～厚木IC間付近）

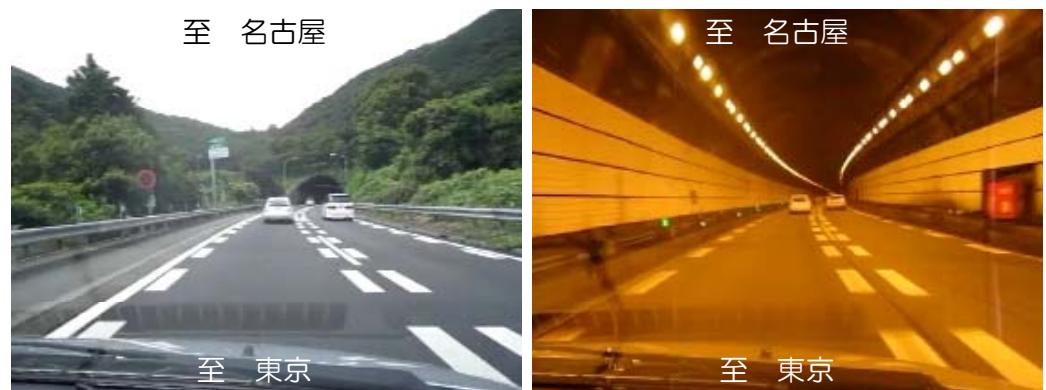
（東名高速 宇利トンネル）

■ 路肩等に発光体を設置、一定速度で光を進行させ、速度低下に気づかせることにより渋滞発生前の速度低下を抑制する。

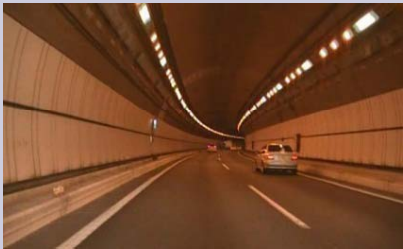
【対称照明】※原則採用

対称照明では路面は明るく、車はやや暗く見えます。

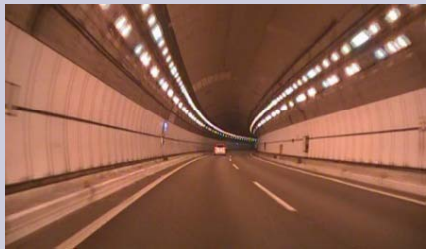
【プロビーム照明】

プロビーム照明では路面は暗く、車は明るく見えます。

| 対策期間 | 対策内容 | | 対策効果 |
|---|---|--|---|
| H22年度<br>H22/4/12～<br>H23/3/4 | 走行環境向上を目的としたトンネル入口部へのプロビーム照明の導入実験<br>実験箇所：上り線小仏トンネル西坑口（小仏第二トンネル西坑口）から坑内に380mまでの区間<br>＜効果＞<br>先行車の背面（運転者側の面）の鉛直面照度を高めることができ、トンネル入口付近や出口付近等の先行車に対して安定した視認性が得られる。 | | 交通容量（渋滞発生直前交通量）および渋滞中に流れた交通量について、明確な効果が見られなかった。<br><br>【現在の運用】<br>現在は対称照明で運用し、プロビーム照明（灯具）の運用は停止している。<br><div>（運転手に対する心理的圧迫感を和らげる効果あり）</div> |

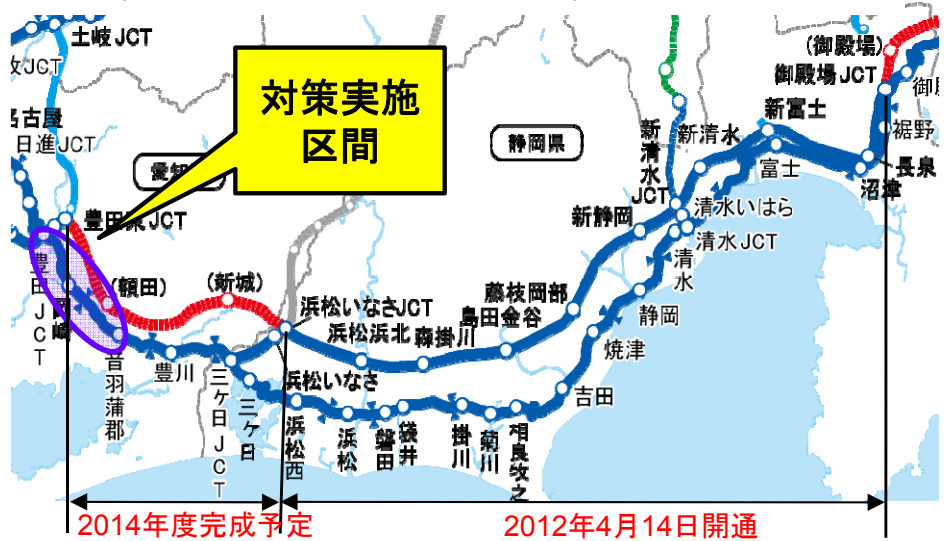
### ◆ 暫定3車線運用実施区間

■ 総幅員は変更せず、車線幅員や路肩幅員を変更し3車線を確保することで、渋滞回数が減少。

東名高速道路 音羽蒲郡IC～豊田JCT間の一部  
(上り線) 豊田JCTから音羽蒲郡IC手前まで(約21km)  
(下り線) 美合PAから豊田JCTまで(約15km)

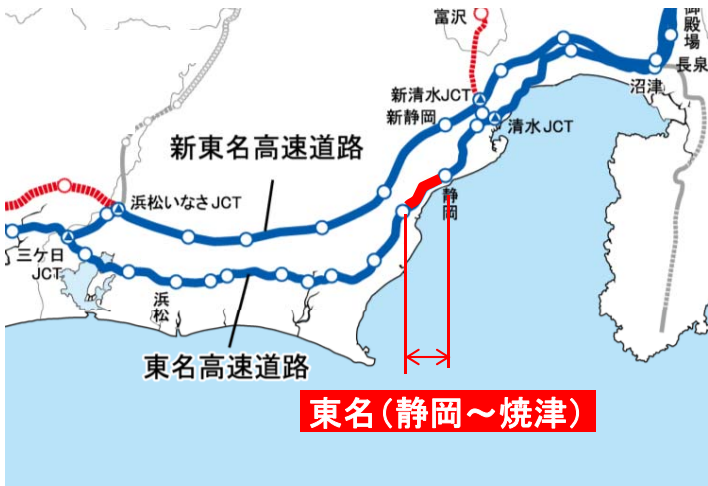
◆付加車線設置等  
東名高速道路 静岡IC～焼津IC間の一部

- 下り線側に新たに3車線のトンネルを整備し、既存の下り2車線を上り線として運用。
- 改築事業によって、渋滞は上り線で約8割、下り線で約7割減少。
