SAFETY SUPPORT NEWS

- 工事事故発生状況【2月事故発生件数（速報値）】
- 平成31年度重点的安全対策について
- 安全対策事例①、②
関東地整直轄工事の受注者による安全対策に関する取り組みを一部ご紹介します。

安全対策事例①： 千葉国道事務所管内

安全対策事例②：利根川上流河川事務所管内

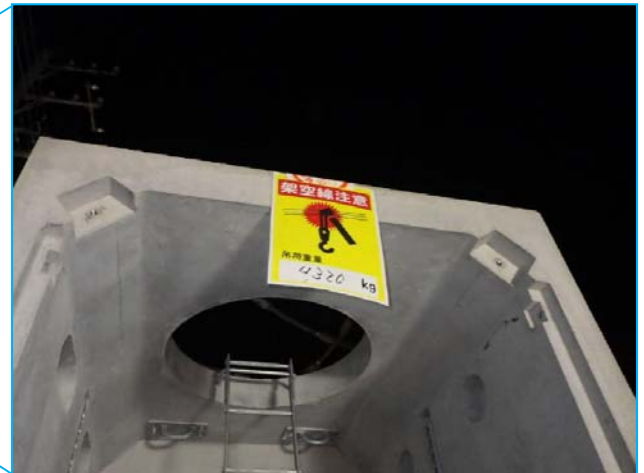
架空線付近での荷吊り作業が発生することから、オペレーターに対する注意喚起措置として、資材に注意標示を設置し、架空線の損傷事故防止対策を実施。

問題 現道上での夜間作業時に架空線付近での荷吊り作業が発生する

対策 〃 吊り上げ資材に注意喚起標示を設置

✓ 作業状況によっては、のぼり旗による注意標示がオペレーターから視認しにくくなることから、従来ののぼり旗の設置による架空線等の損傷防止対策に加え、吊り上げ資材のオペレーターから視認しやすい箇所に、架空線注意の標示を設置することで架空線損傷事故を防止。

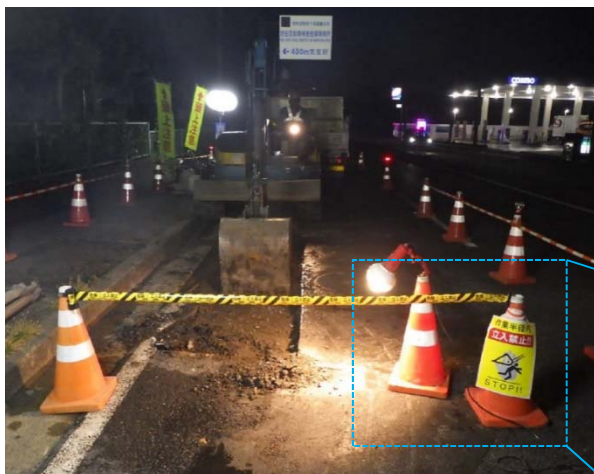
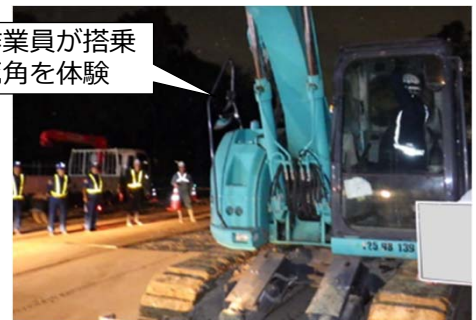
対策① 〃 安全教育時に実地訓練を実施

限られた作業ヤード内での作業となることから、建設機械との接触事故防止のため、安全教育時の実地訓練や、明確な立ち入り禁止措置を実施。

問題 規制帯の中で建設機械と作業員との同時作業が発生する

実際に作業員が搭乗して、死角を体験

✓ 安全教育時に実地訓練を行うことで、作業員自身に建設機械の死角を認識させる。
✓ 機械の稼働範囲にテープや注意喚起標示を設置することで立ち入り禁止範囲を明確化。

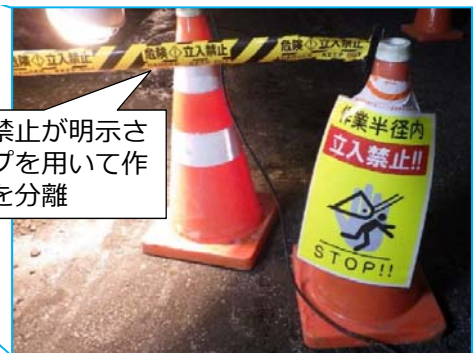
対策② 〃 立ち入り禁止措置を明確化

立ち入り禁止が明示されたテープを用いて作業エリアを分離

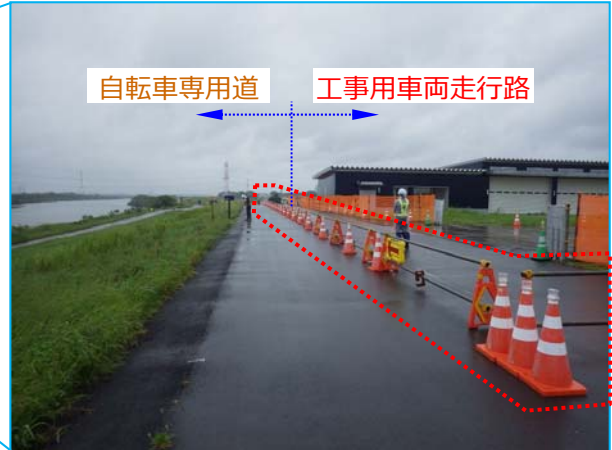
施工場所に隣接する道路が自転車専用道として利用されていることから、工事関係車両との錯綜箇所において明確な分離措置を実施。

! 工事関係車両の走行ルートが、一部自転車専用道と交差する

👍 対策 ≫ 単管バリケードにより分離

✓ 工事関係車両が走行するルートの一部が、自転車専用道と交差することから、単管バリケード及びカラーコーンにより明確な分離措置を実施し、**錯綜による第三者との接触事故を防止**

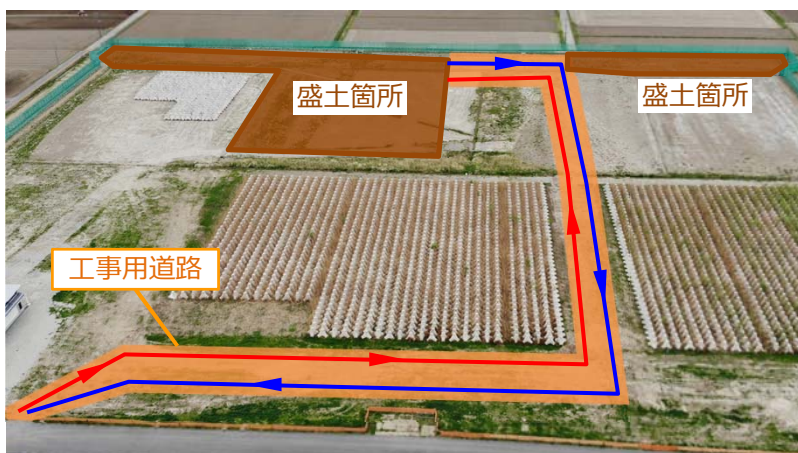
大規模な盛土作業に伴い、作業ヤード内を土運搬のダンプトラックが多数走行することから、工事用道路を往路と復路で別々に設置。

! 盛土施工箇所に向けて多数の土運搬トラックが現場内を走行

👍 対策 ≫ 往路と復路を分離し、一方通行ルールを設定

✓ 工事用道路を往路・復路で別々に設置し、**一方通行ルールを定めることでダンプ同士の接触を防止**するとともに、工事現場内の混雑を防止。
