**中部横断自動車道（下部温泉早川IC～六郷IC）
醍醐山トンネル監査路におけるコンクリート片の落下について**

醍醐山トンネル監査路におけるコンクリート片の落下について

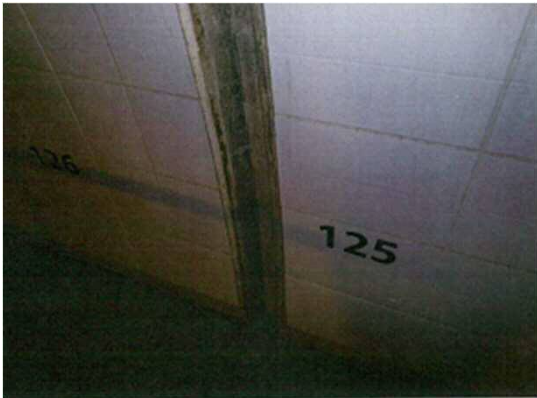
- ・確認日 : 令和元年9月27日 9時25分頃
- ・場所 : 中部横断自動車道 醍醐山トンネル上り線側の監査路
- ・内容 : トンネル覆工の打継ぎ目に打設したコンクリートの一部が落下しているのを巡回員が発見。

側壁の打継ぎ部

- なお、この事象による車両の損傷などの被害やけが人の報告はありません。
- コンクリート片を発見した箇所において、監査路横の打ち継ぎ目の一部に浮きが残っていたので、叩き落とす応急措置を行うとともに、本日までに、同トンネル内の一次点検を行いました。

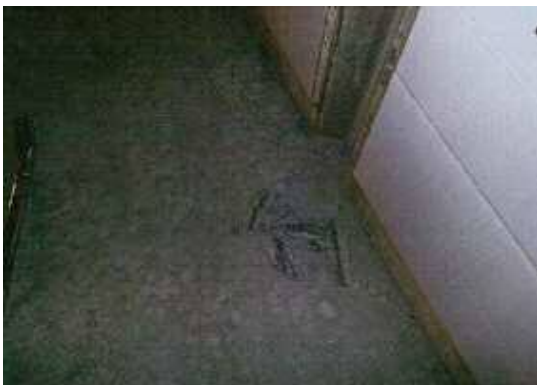
剥離・落下したコンクリート片

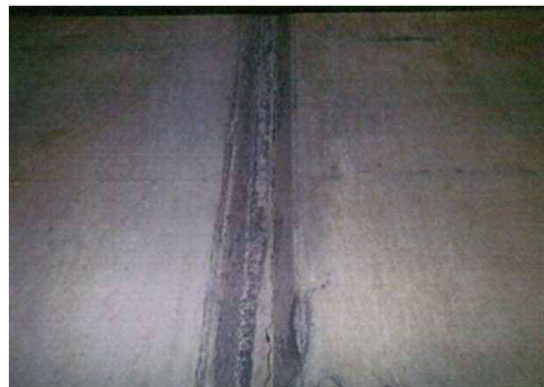
側壁の打継ぎ部

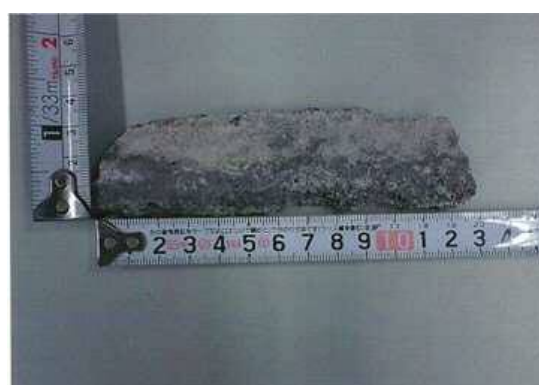
剥離・落下したコンクリート片(寸法)
