令和元年10月11日からの 台風第19号による出水状況等について

令和元年10月20日 11:00 現在

第2報

国土交通省 関東地方整備局
荒川上流河川事務所

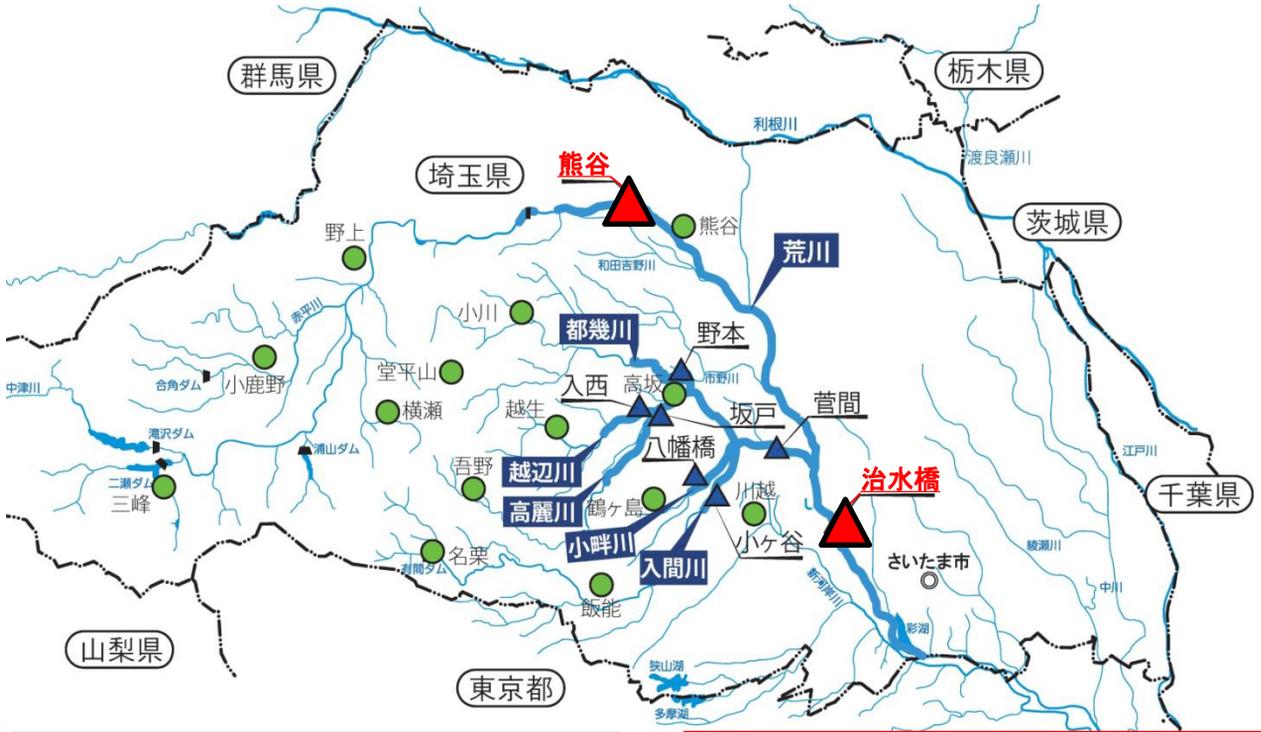
荒川 熊谷観測所

※荒川 熊谷観測所では**氾濫危険水位**を超えました。

※荒川 治水橋観測所では**氾濫危険水位**を超えました。

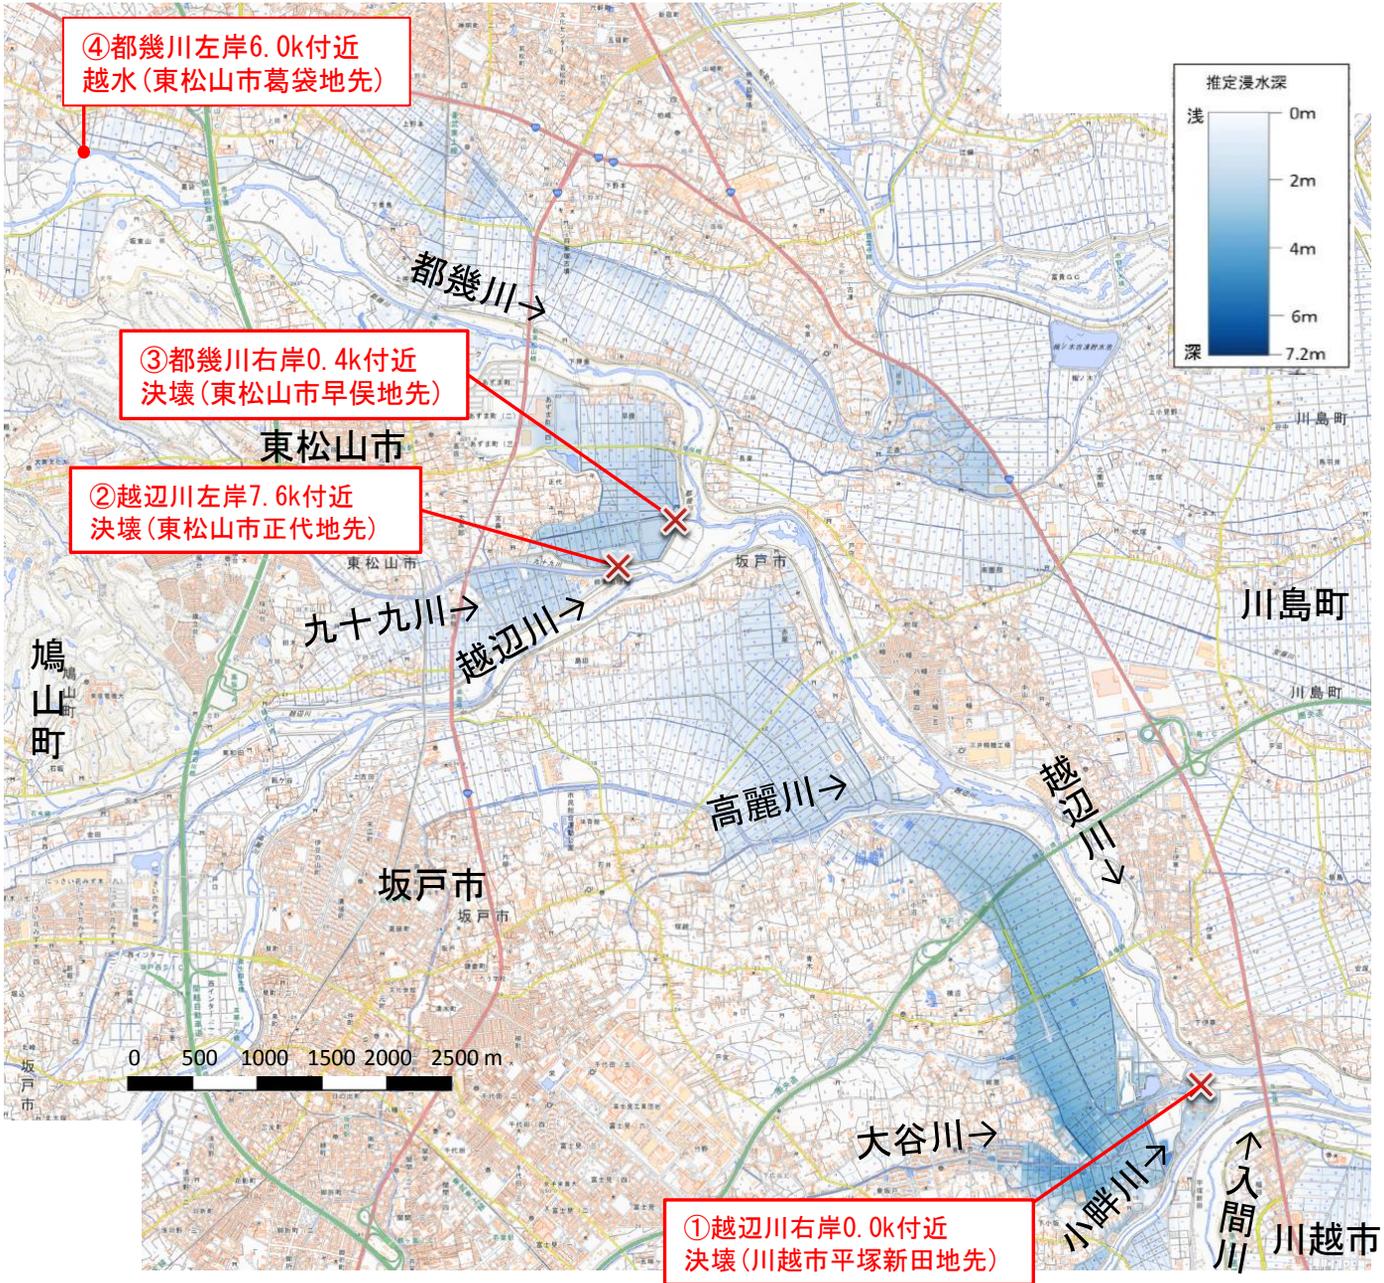
■越辺川右岸0.0k付近、越辺川左岸7.6k付近、都幾川右岸0.4k付近において堤防の決壊、都幾川左岸6.0k付近において越水を確認

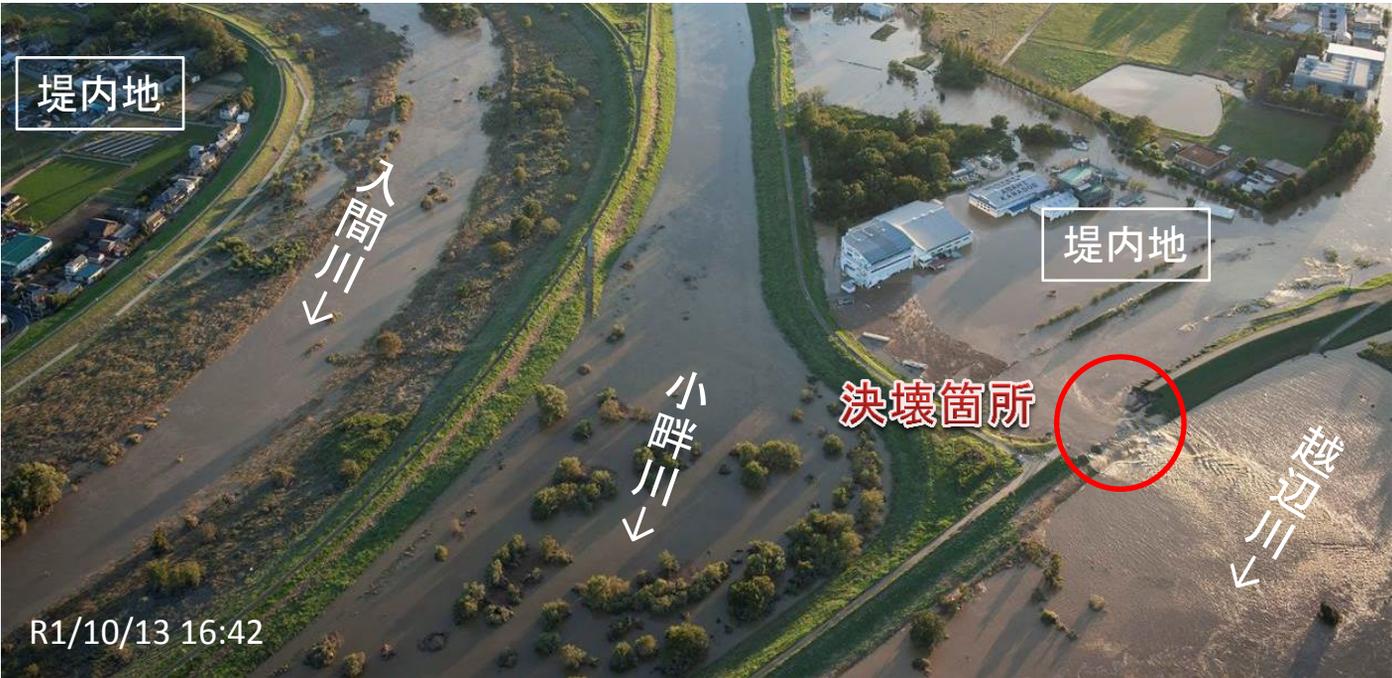
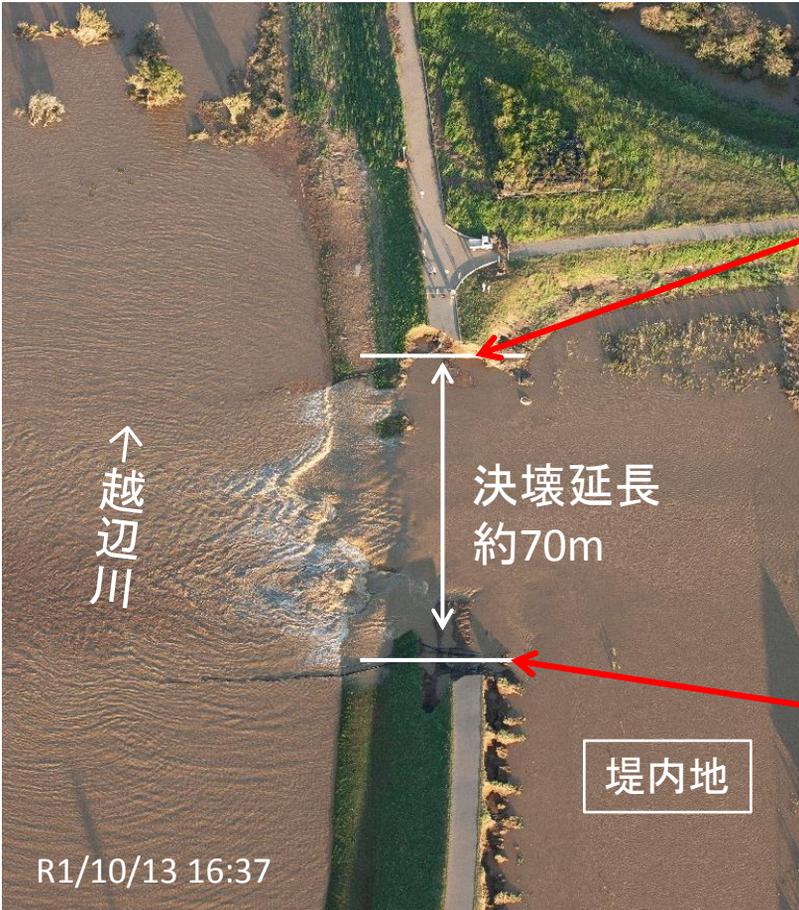
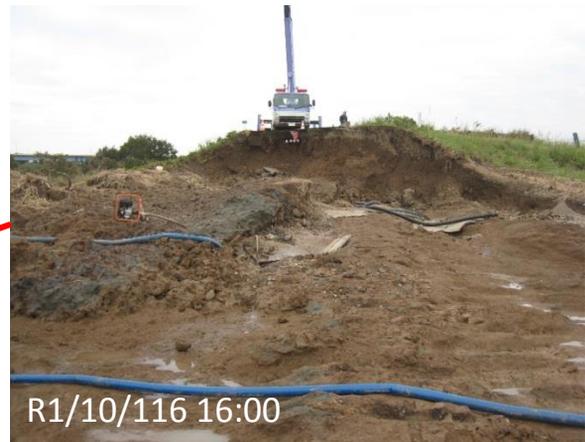
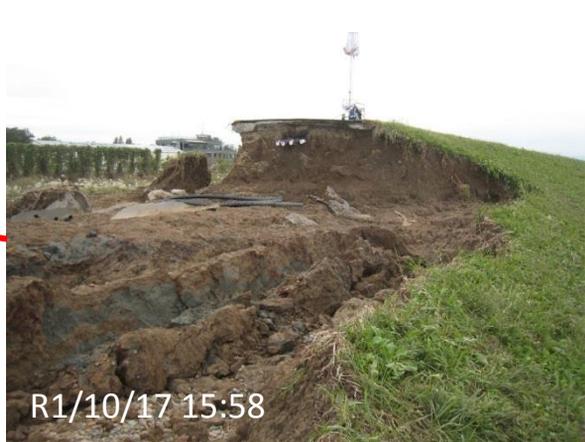
①越辺川右岸0.0k 付近(埼玉県川越市平塚新田地先)の被災状況

■堤防が約70m決壊(10月13日(日)5時25分頃に確認)

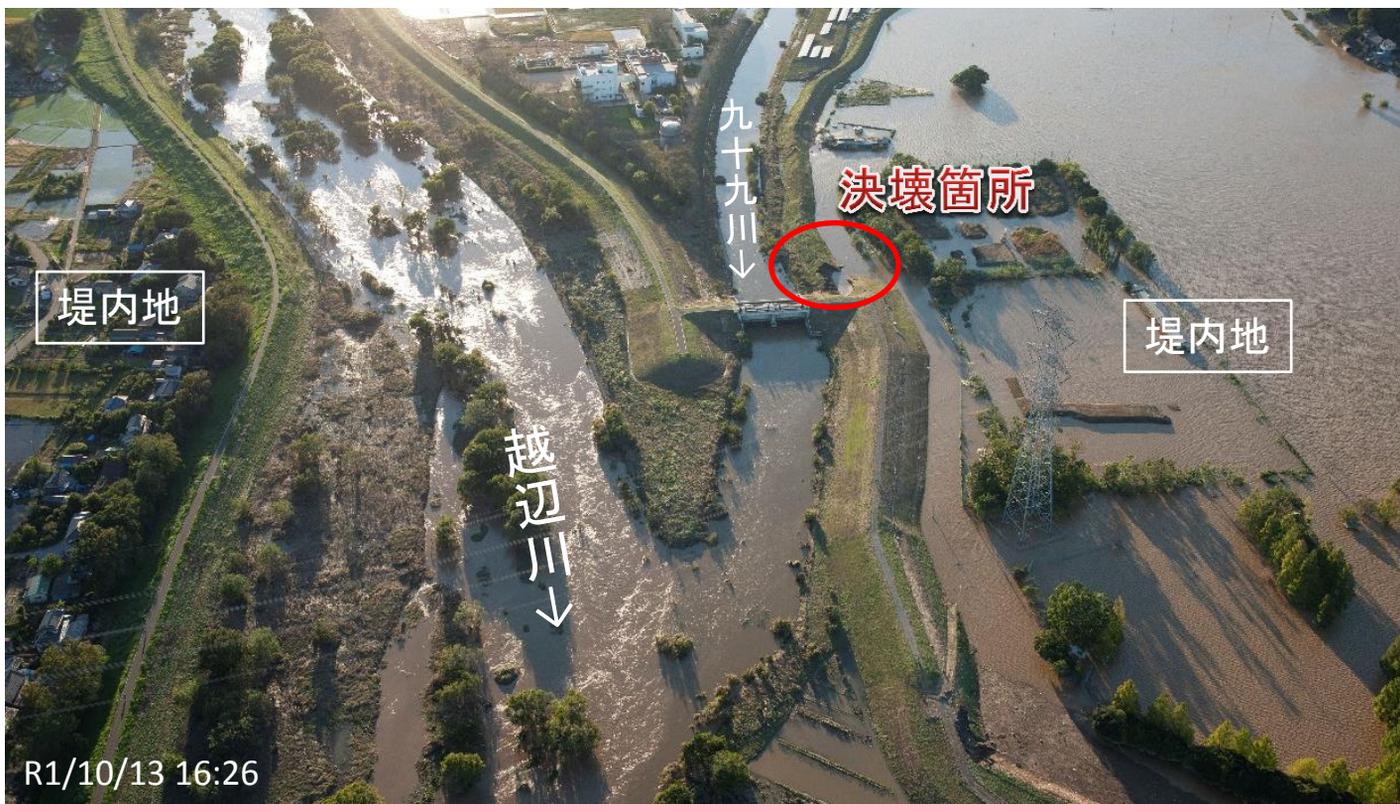
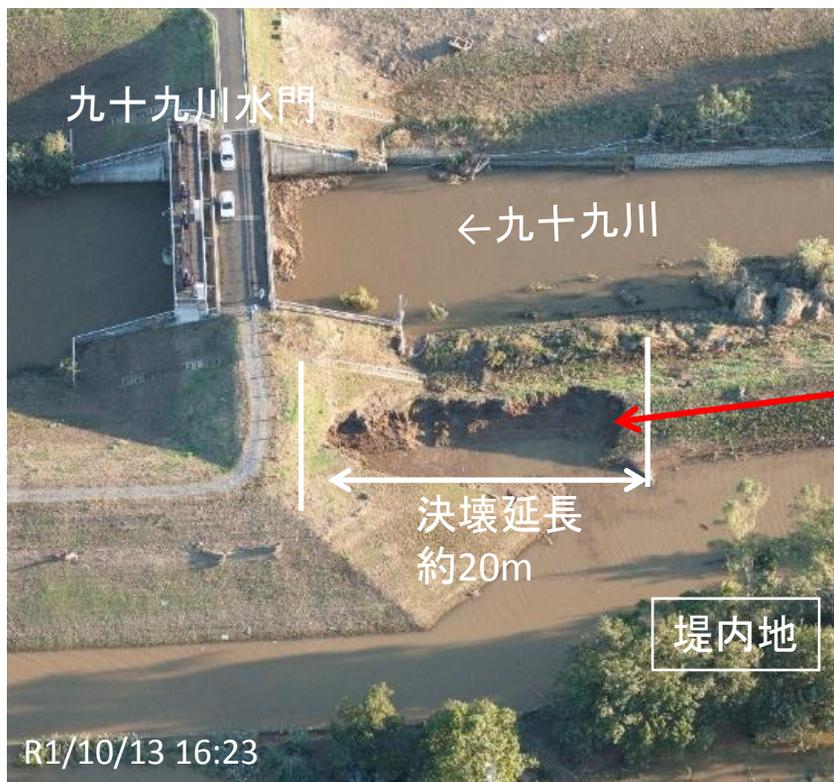
②越辺川左岸7.6k 付近(埼玉県東松山市正代地先)の被災状況

■堤防が約20m決壊(10月13日(日)6時00分頃に確認)

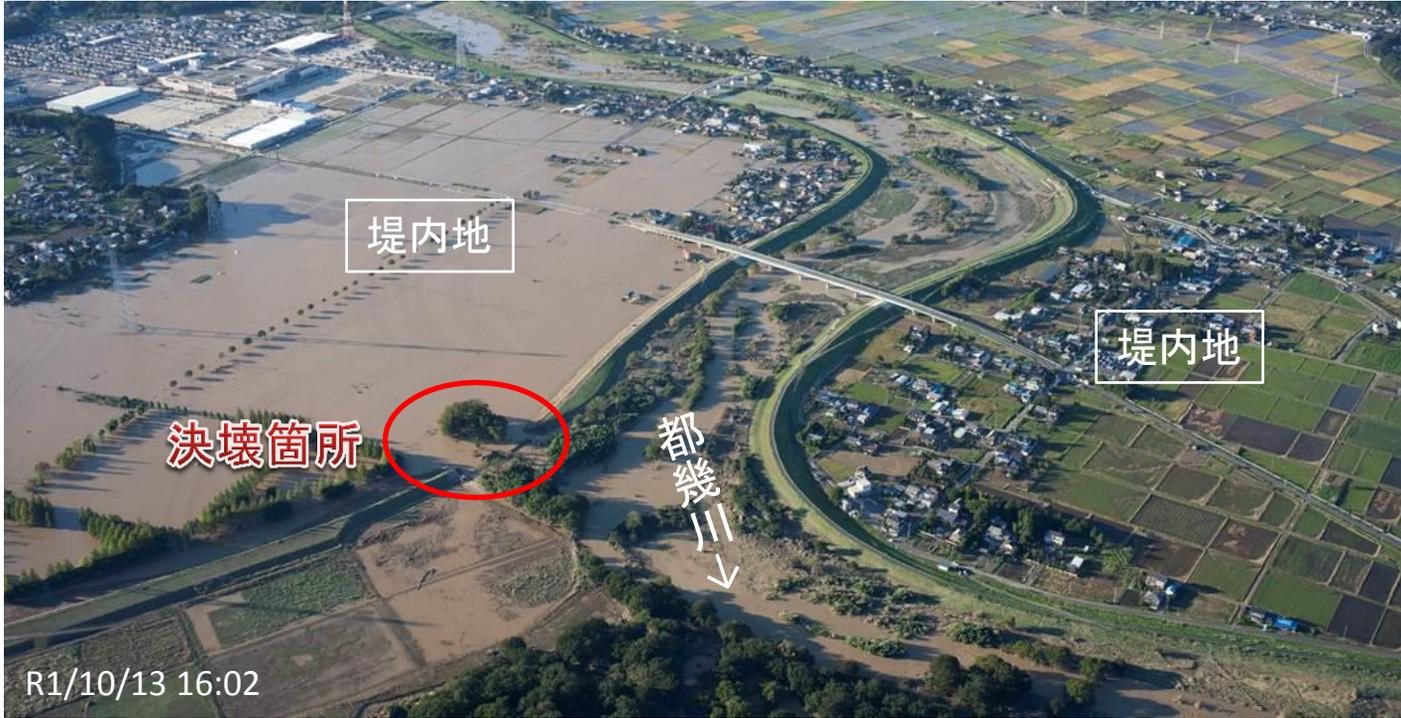
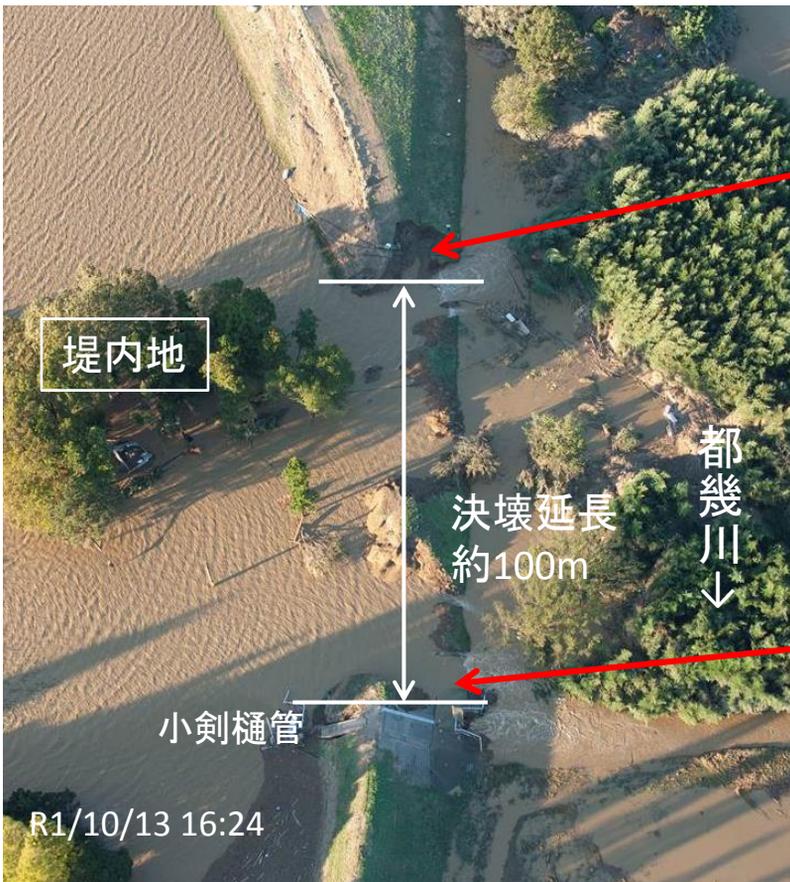
③都幾川右岸0.4k 付近(埼玉県東松山市早俣地先)の被災状況

■堤防が約100m決壊(10月13日(日)7時15分頃に確認)

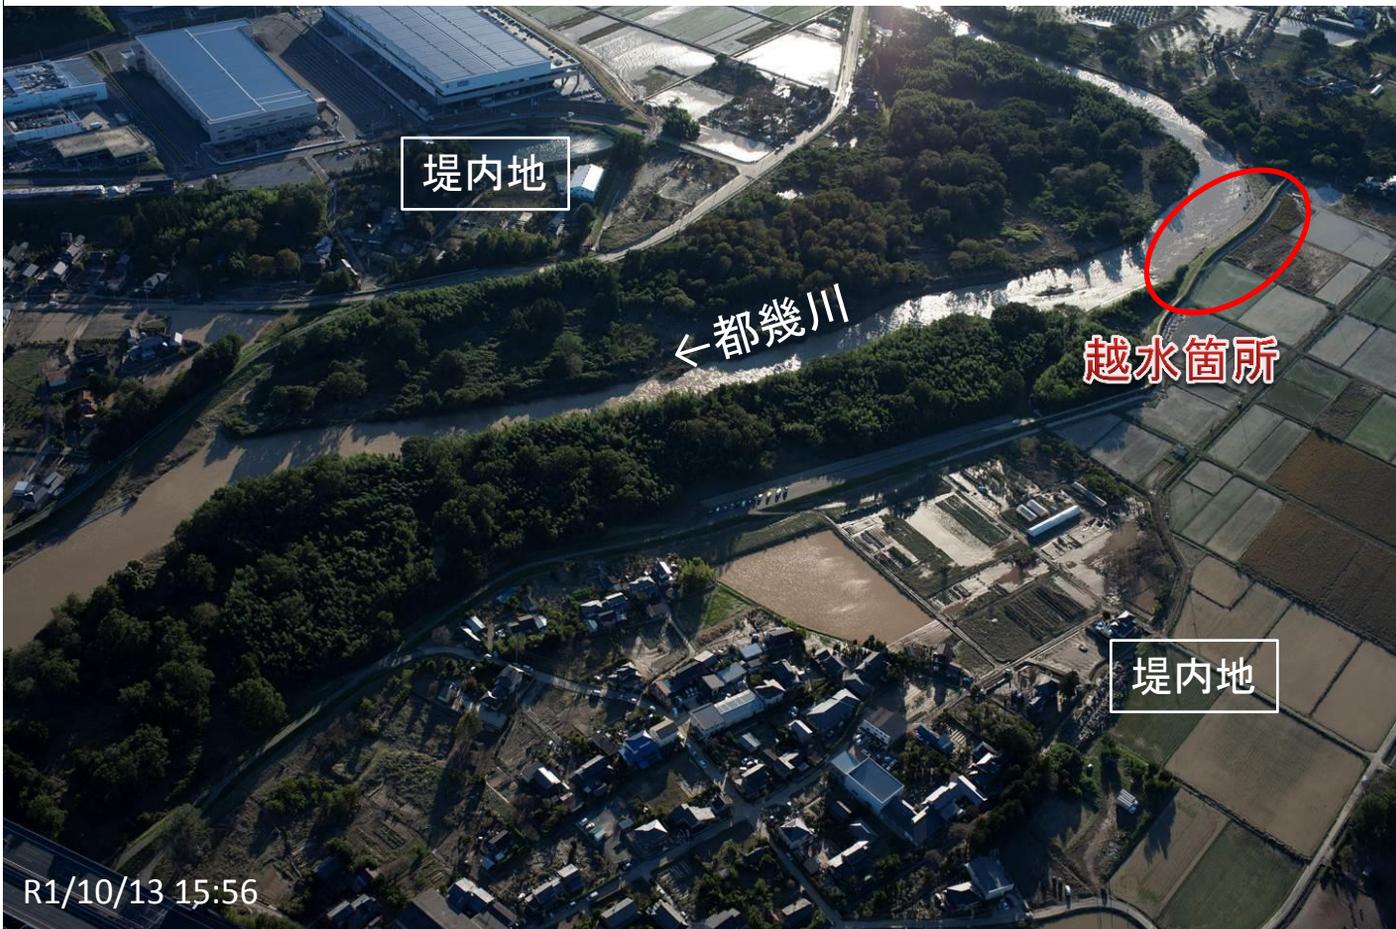
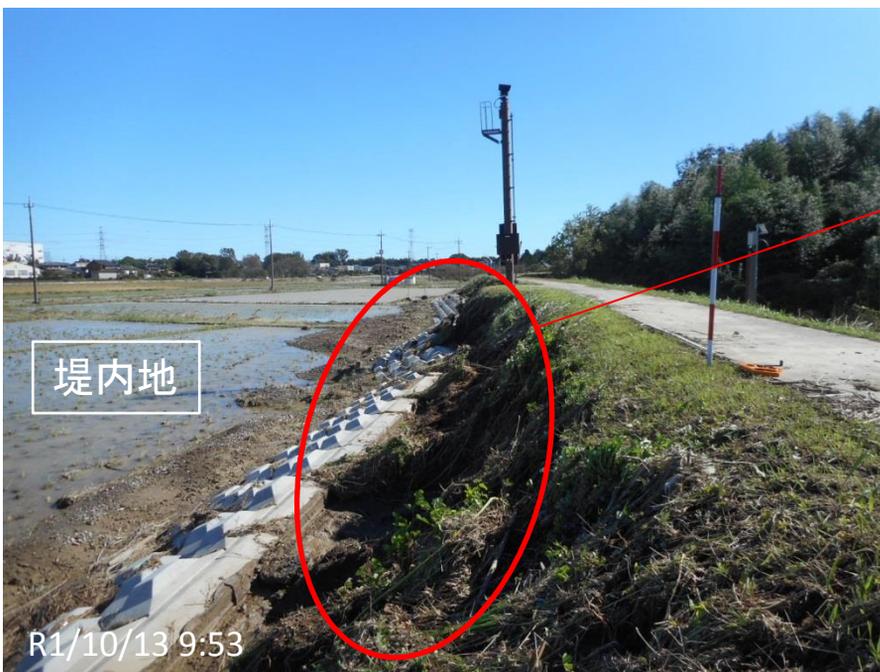
④都幾川左岸6.0k 付近(埼玉県東松山市葛袋地先)の被災状況

■越水による堤防川裏側法尻の侵食(10月12日(土)18時40分頃に越水を確認)

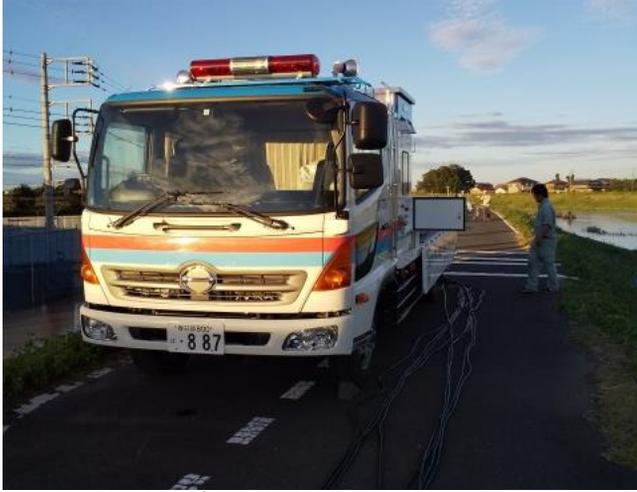
排水ポンプ車展開状況 10月13日午後

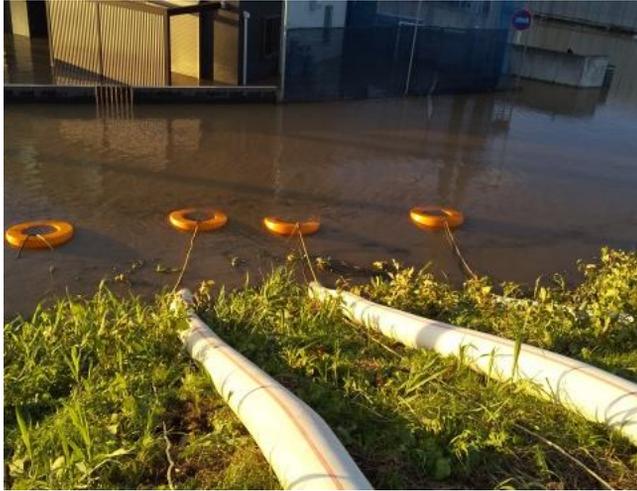
排水状況(川裏) 10月13日午後

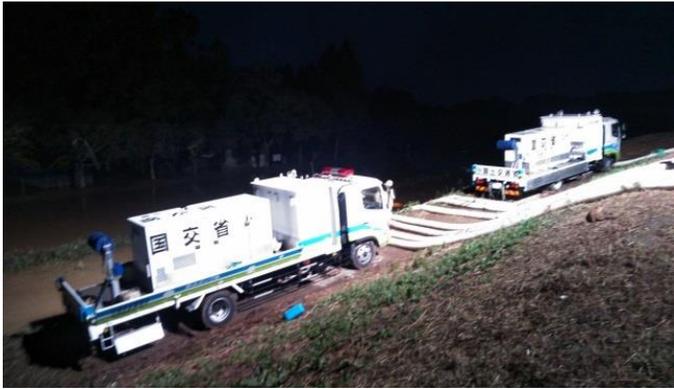
排水ポンプ車設置状況 10月14日午後

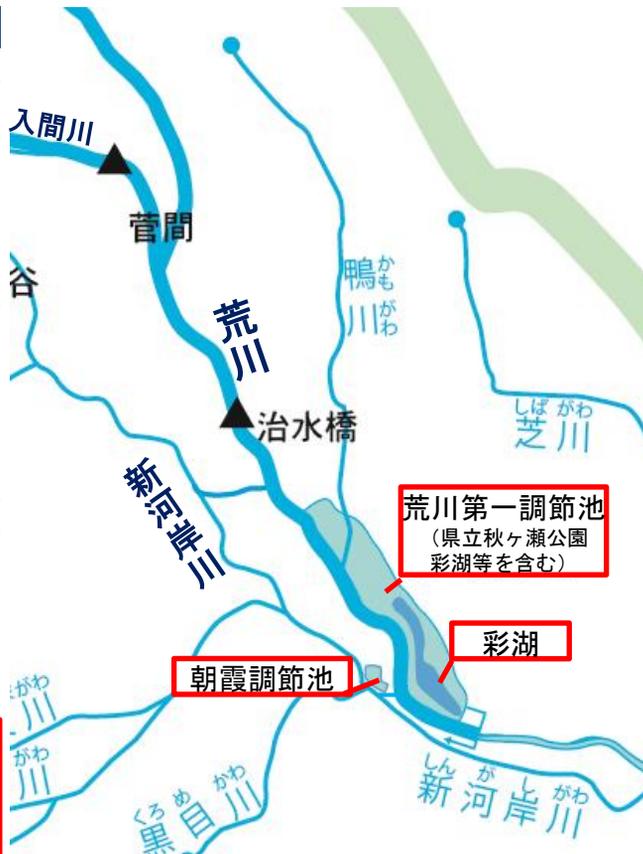
荒川第一調節池と彩湖の洪水調節のしくみ

上流ブロックに流れ込んだ洪水流は上流ブロックを満たした後、次のブロックの入口である流入堤より貯水池（彩湖）ブロックへ流入し、所定の洪水調節が行われます。荒川の流量の低減に伴い、調節池の排水を行います。

今回はこの段階

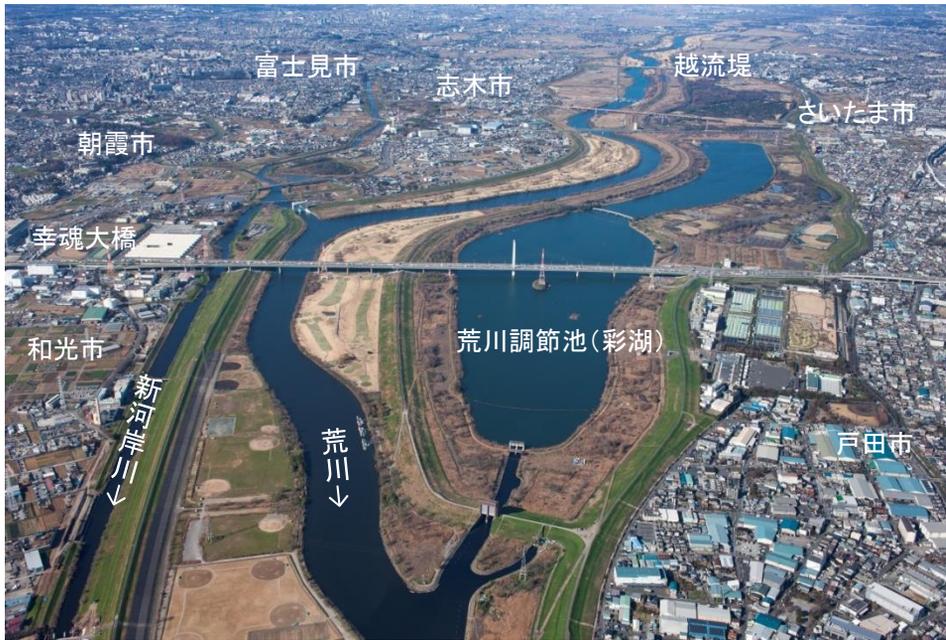
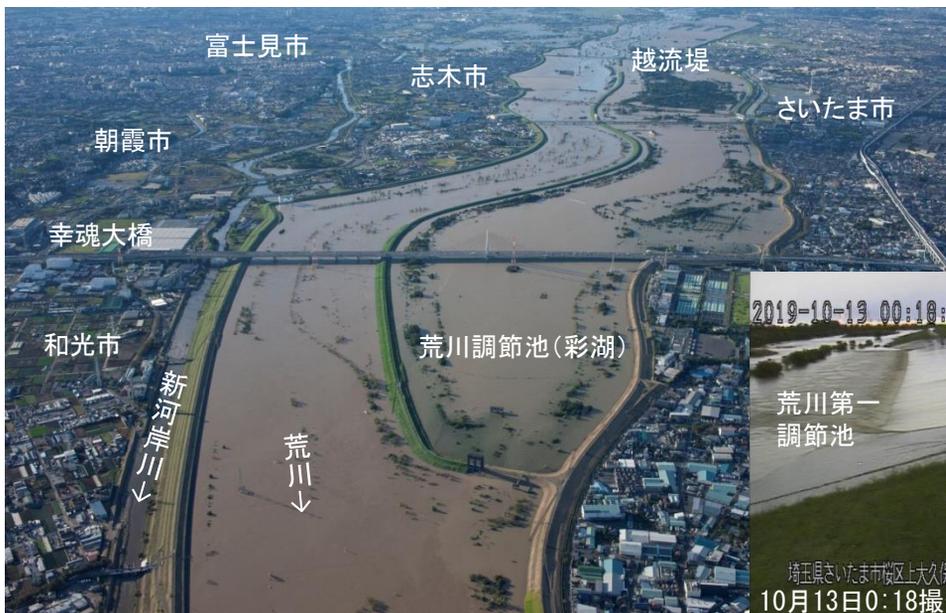
荒川第一調節池の洪水貯留状況

- 台風19号による降雨により荒川が増水し、荒川第一調節池では、10月12日(土) 23:35頃、越流堤から洪水の流入が始まりました。
- 今回は、過去最大の約3,500万³mを貯留し、荒川下流域の洪水被害防止に貢献しました。

約3,500万³m貯留

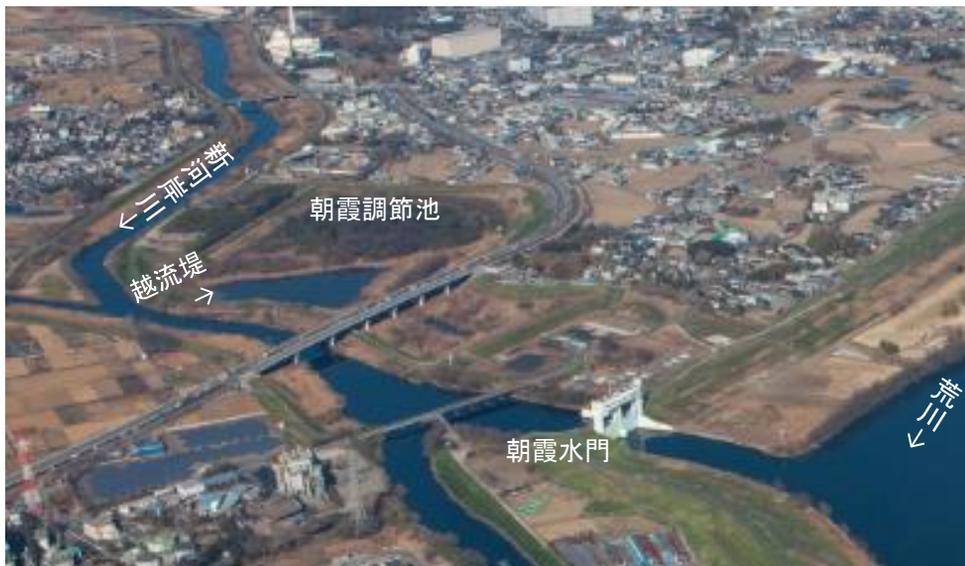
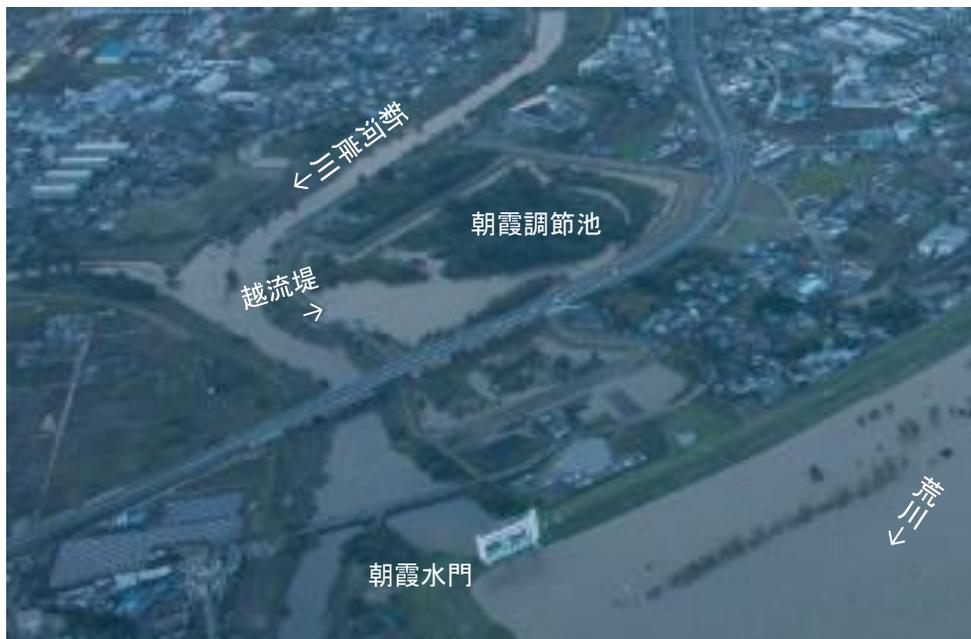
朝霞調節池の洪水貯留状況

- 台風19号による降雨により新河岸川が増水し、朝霞調節池では、10月12日(土)16時頃、越流堤から洪水の流入が始まりました。
- 今回は、過去最大の約50万 m^3 を貯留し、新河岸川下流域の洪水被害防止に貢献しました。

約50万 m^3 貯留
