地質調査業務における 安全対策の取組み

牛久土浦BP地質調査（その2）業務30K16
応用地質株式会社
主任技術者 伊藤 亮太

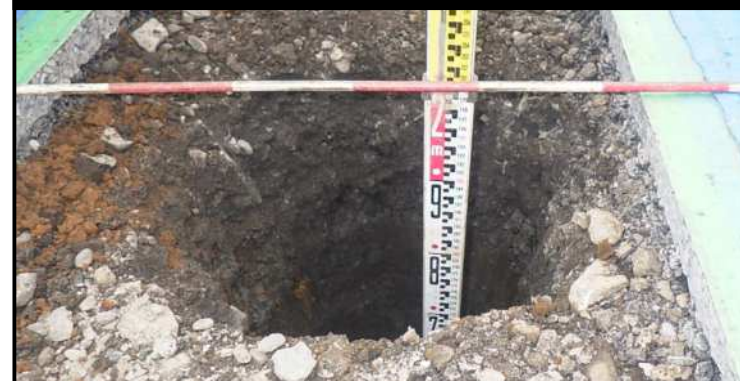
試掘例（深度2m）

- ・ 事前調査を鵜呑みにせずに、手掘りによる試掘を協議
- ・ 調査開始日のKY活動で作業員に**試掘手順・リスク**を教育
- ・ 地下埋設物がないことを確認した後、ボーリングマシンによる掘削を開始する

- ① 事前調査段階で現地現物確認、埋設図面を確認
 - ② 試掘調査段階で地中の状況を確認
- ⇒ 2段階で埋設物破損を防止

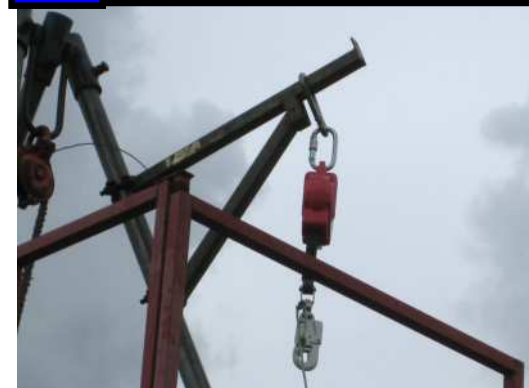
1 セーフティブロック設置

ハシゴ昇降時のセーフティブロック使用厳守について管理を強化

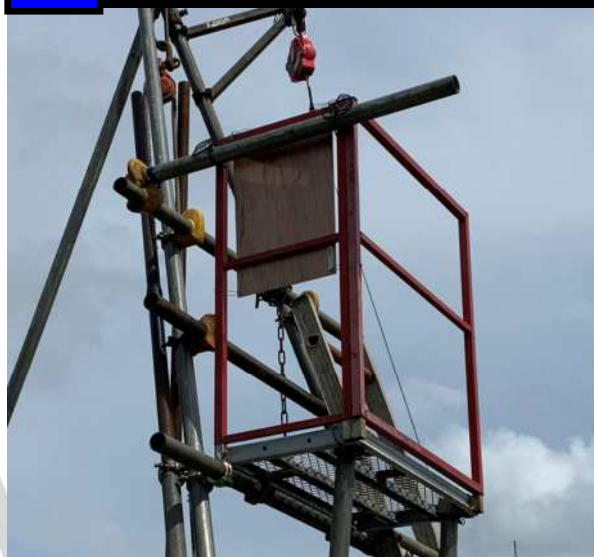
1 安全ヤグラ の設置

高所作業時の安全帯使用のほか、手すりを備えた高所作業床（安全ヤグラ）を設置

高さ2m以上で作業を行う場合は、作業床を設置しなければならない

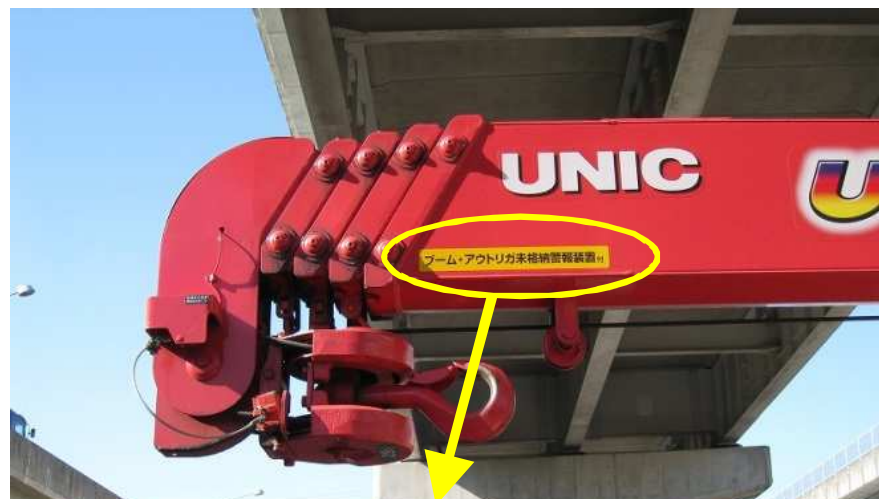
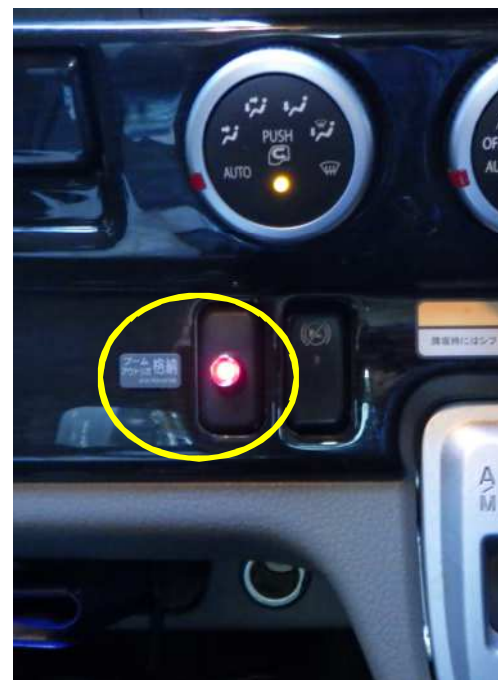
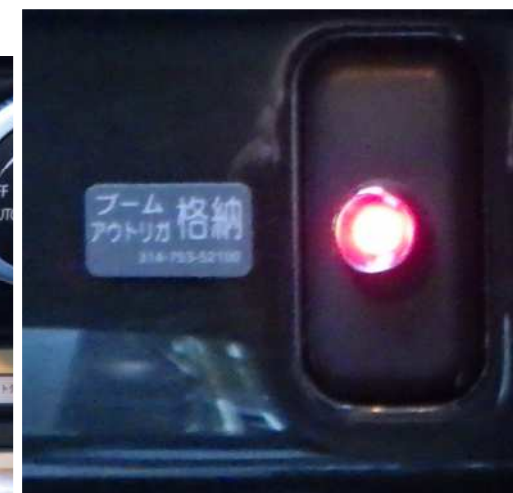
ブーム・アウトリガ未格納警報装置付

ブーム未収納による架空線切断事故を防止するため
移動式クレーンの**ブーム未収納警報装置の設置**

ブーム未格納の状態でのトラックの走行を防止

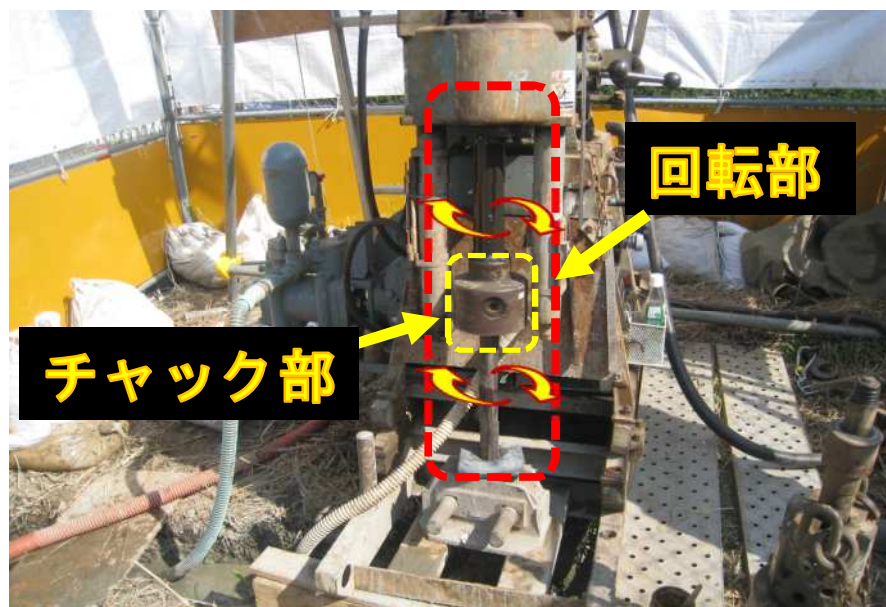
ボーリングマシンカバー設置前

- ・ 回転部巻き込まれを防止するカバーを設置

スピンドル・ロッド等の回転部・求心部には、**巻き込まれを防止するカバーや囲いを設ける**か、センサーによる安全装置を装備する。
突出部のあるチャックは使用しない。安全カバーの装着はチャック部まで覆うこと。
