わたらせ砂防通信

WATARASE-SABO TIMES

管内の台風19号被災状況について

大間々出張所管内工事の紹介

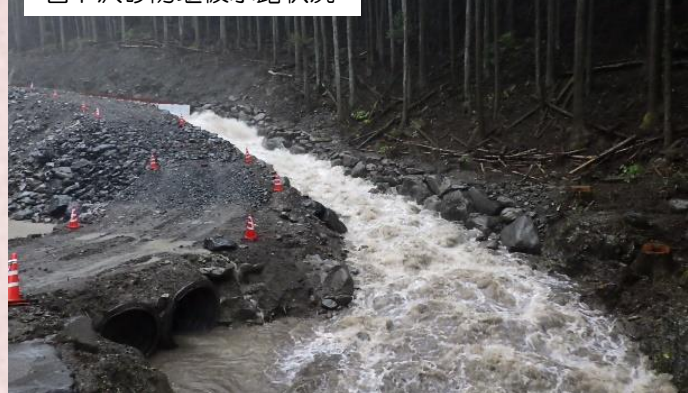
岩下沢砂防堰仮水路状況

小黒川支川岩下沢の工事現場では、土砂が現場に堆積しました。現在は土砂撤去を行い通常の工事を再開しております。被災当日は渡良瀬川をはじめ、深沢川、川口川、田沢川など普段穏やかな流れですが台風時には多量の土砂による濁水が流れていました。

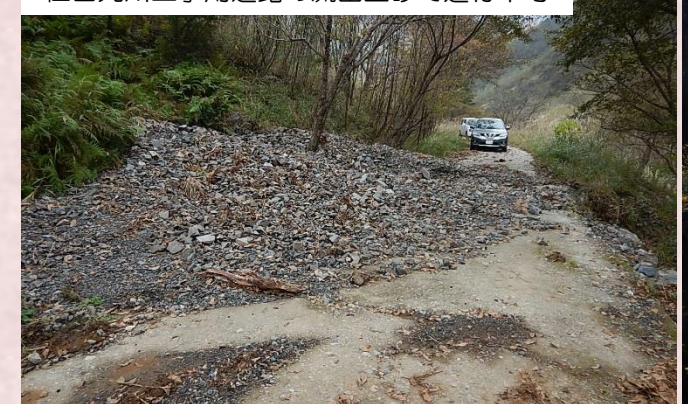
仁田元川工事用道路の流出土砂で通行不可

当出張所管内では、足尾砂防堰堤上流の松木川・久蔵川・仁田元川の全ての工事用道路が土砂流出で一時通行不通となりました。現在は関係機関の協力もいただき、土砂撤去が完了し、工事に支障なく通行できるようになりました。また、いつもは穏やかな足尾砂防堰堤も大量に濁水が流れ、山腹斜面で土砂崩れが多数発生したことを物語っています。

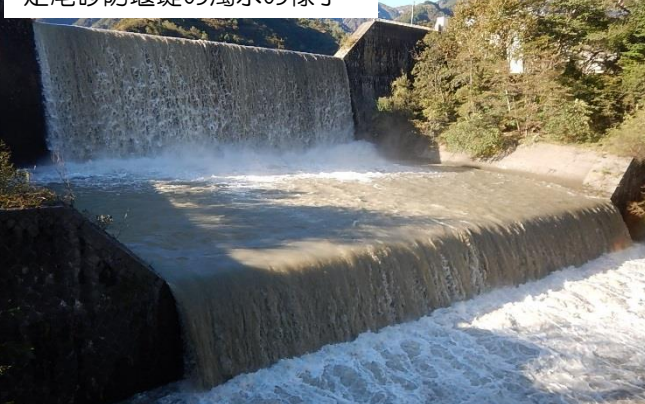
足尾砂防堰堤の濁水の様子
