# 出水速報

国土交通省 関東地方整備局  
荒川上流河川事務所

## 令和元年10月11日からの 台風第19号による出水状況等について

令和元年11月11日 15:00 現在

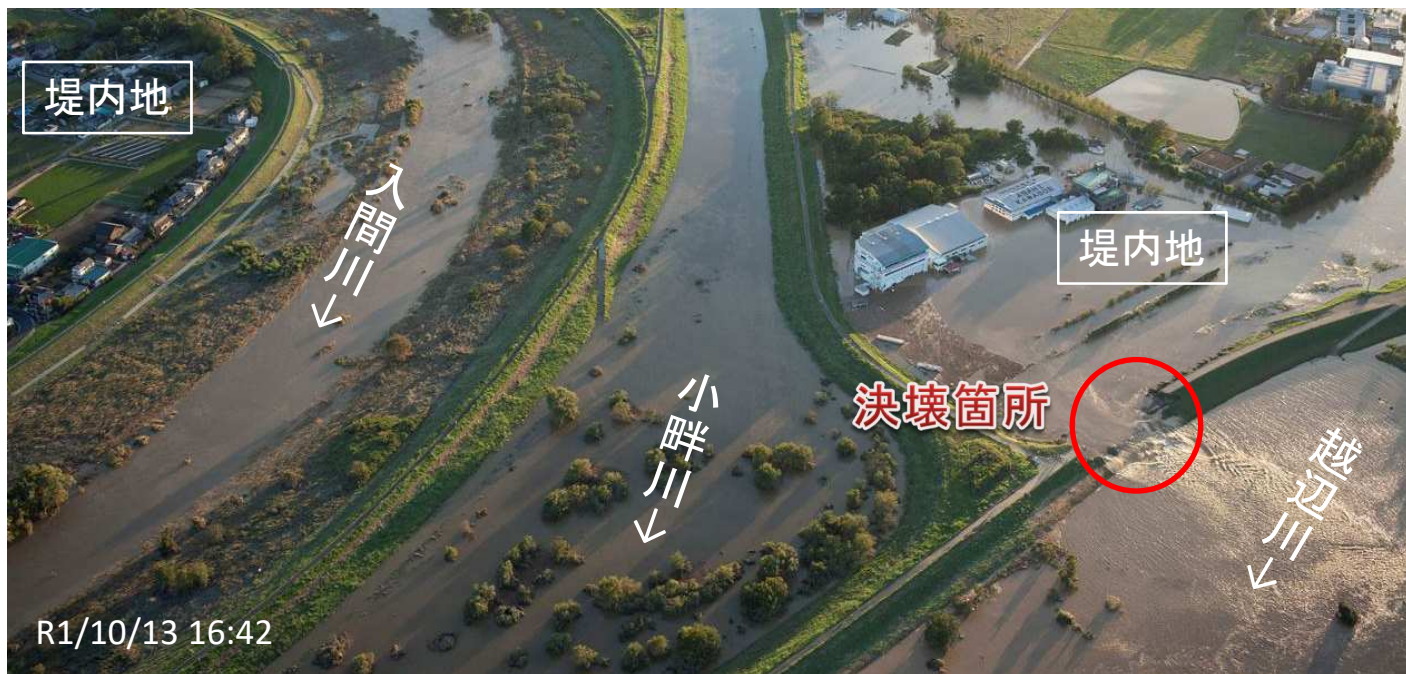
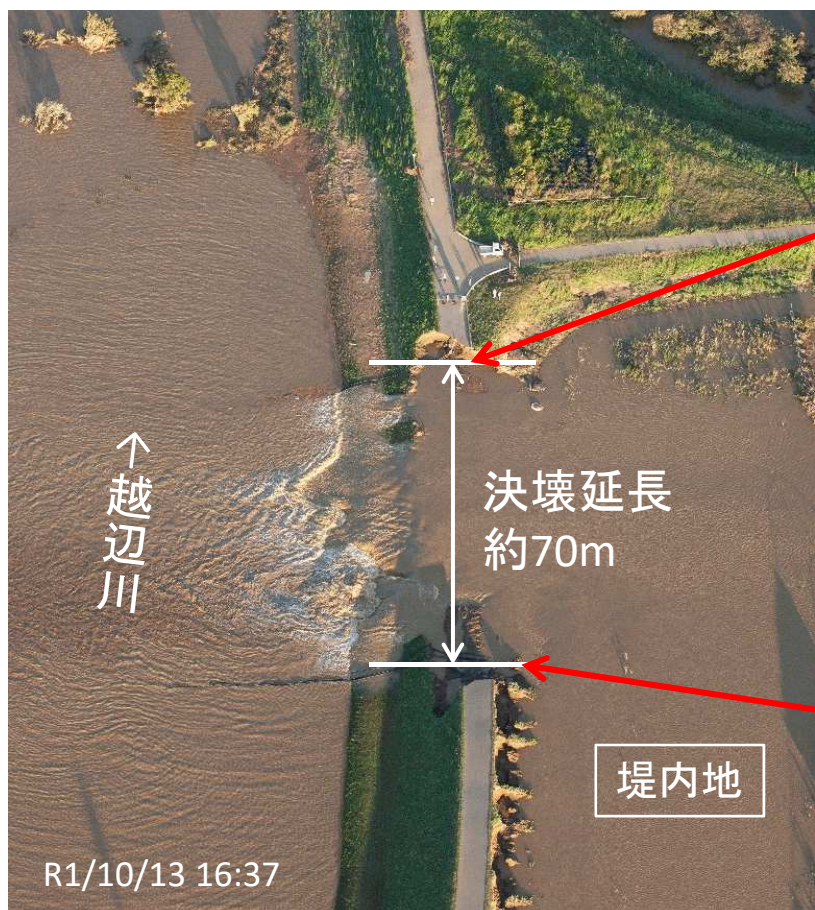
## ①越辺川右岸0.0k付近(埼玉県川越市平塚新田地先)の被災状況

■堤防が約70m決壊(10月13日(日) 5時25分頃に確認)

■堤防決壊を確認した翌日の10月14日(月)から緊急復旧工事に着手しました。  
24時間体制で施工し、10月24日(木)に緊急復旧工事が完了しました。

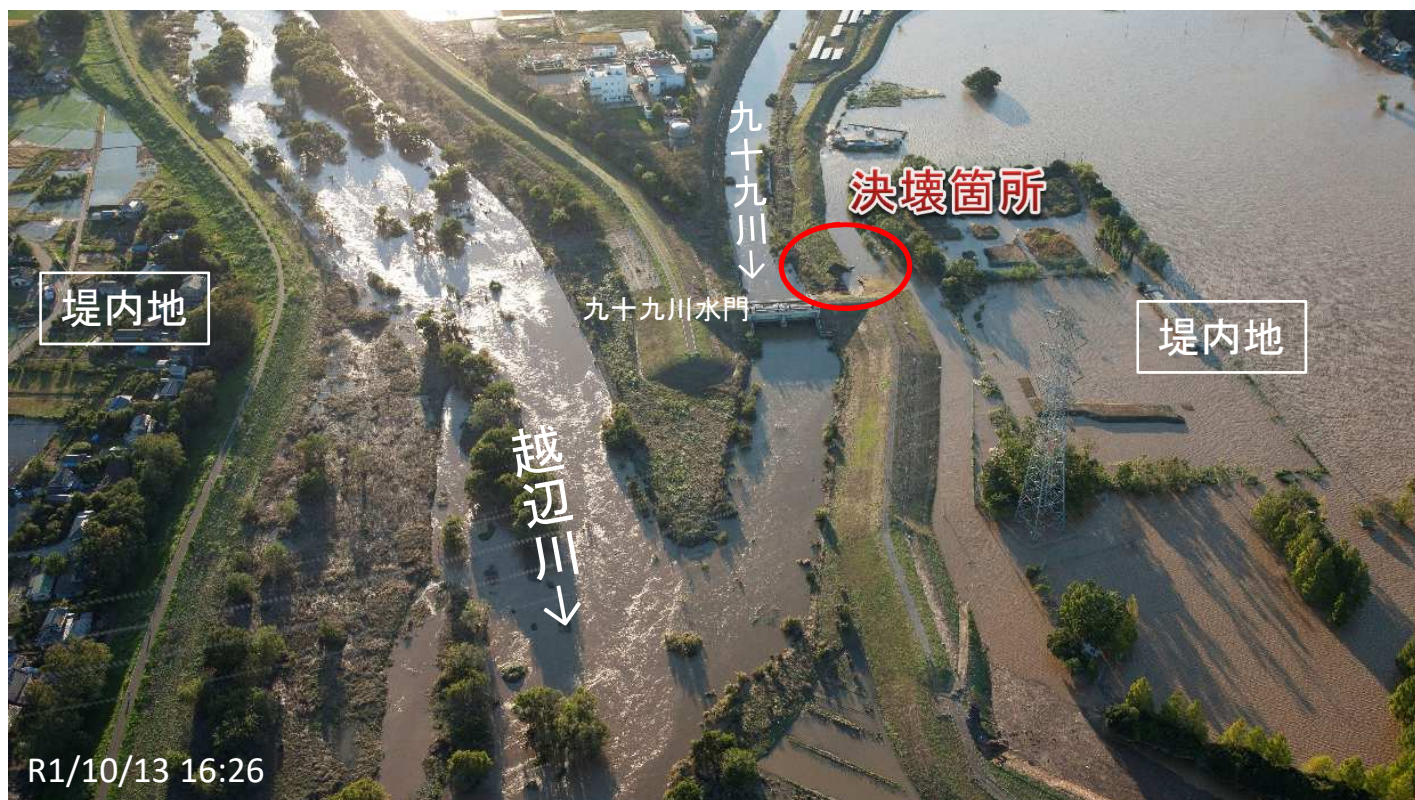
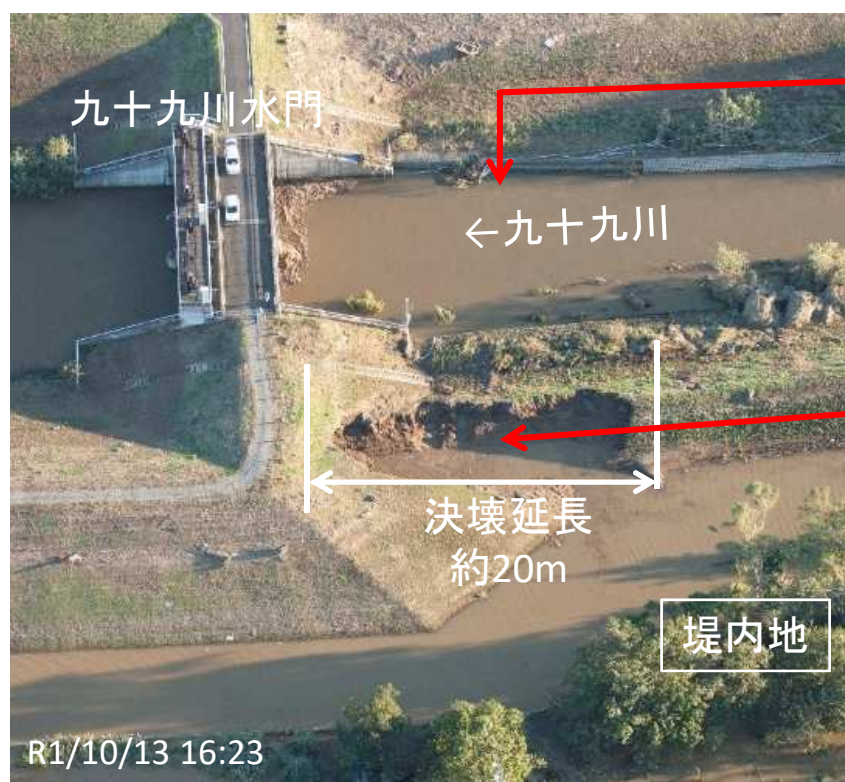
## ②越辺川左岸7.6k付近(埼玉県東松山市正代地先)の被災状況

■堤防が約20m決壊(10月13日(日) 6時00分頃に確認)

■堤防決壊を確認した当日の10月13日(日)から緊急復旧工事に着手しました。  
24時間体制で施工し、10月19日(土)に緊急復旧工事が完了しました。

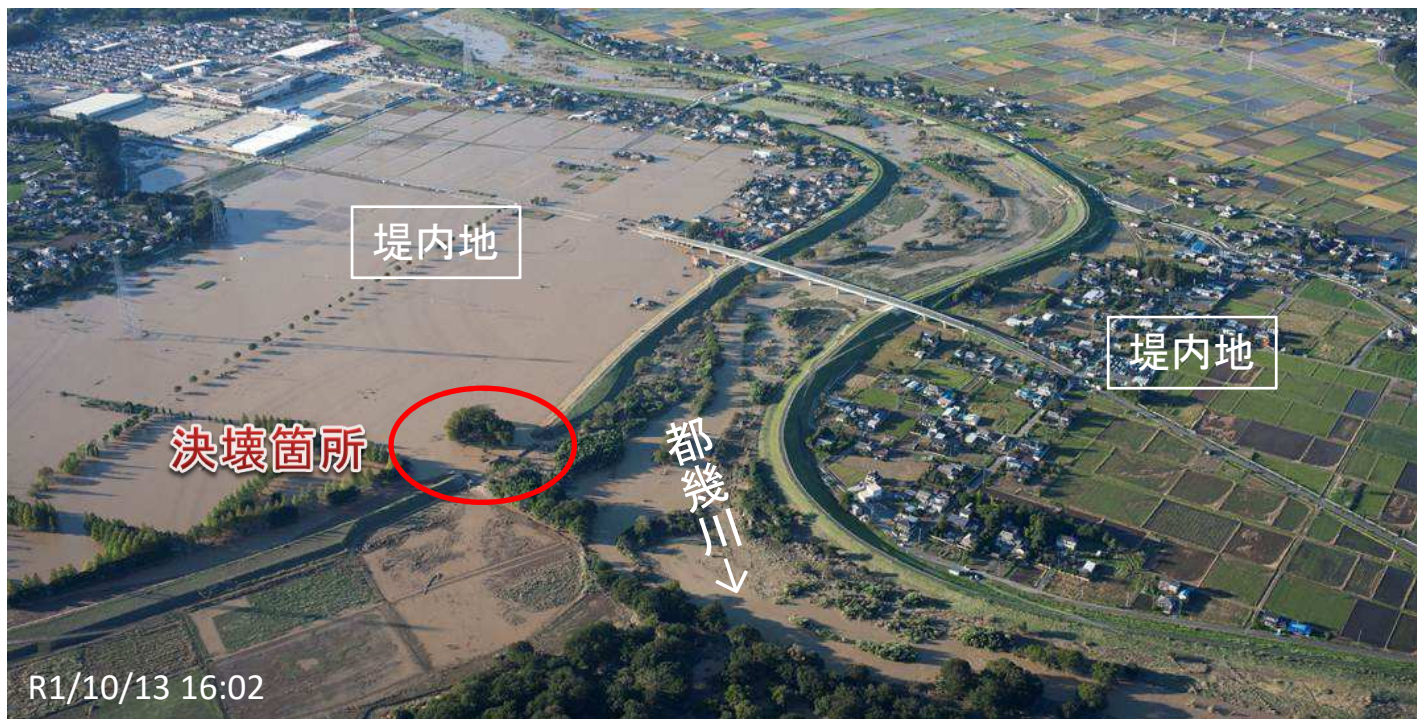
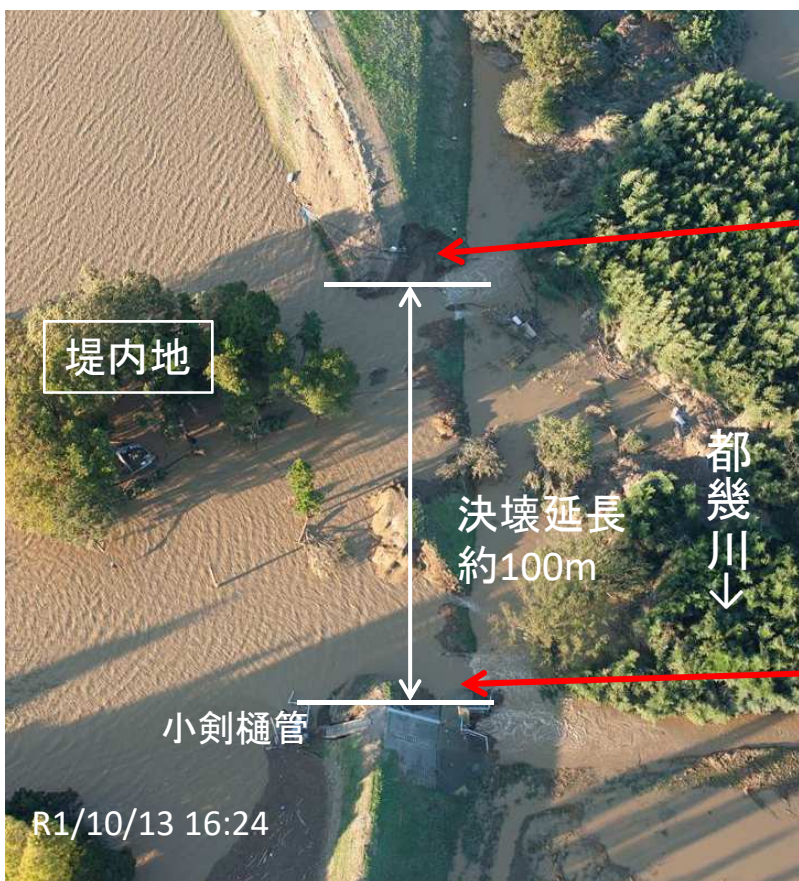
### ③都幾川右岸0.4k付近(埼玉県東松山市早俣地先)の被災状況

■堤防が約100m決壊(10月13日(日) 7時15分頃に確認)

■堤防決壊を確認した翌日の10月14日(月)から緊急復旧工事に着手しました。  
24時間体制で施工し、11月8日(金)に緊急復旧工事が完了しました。

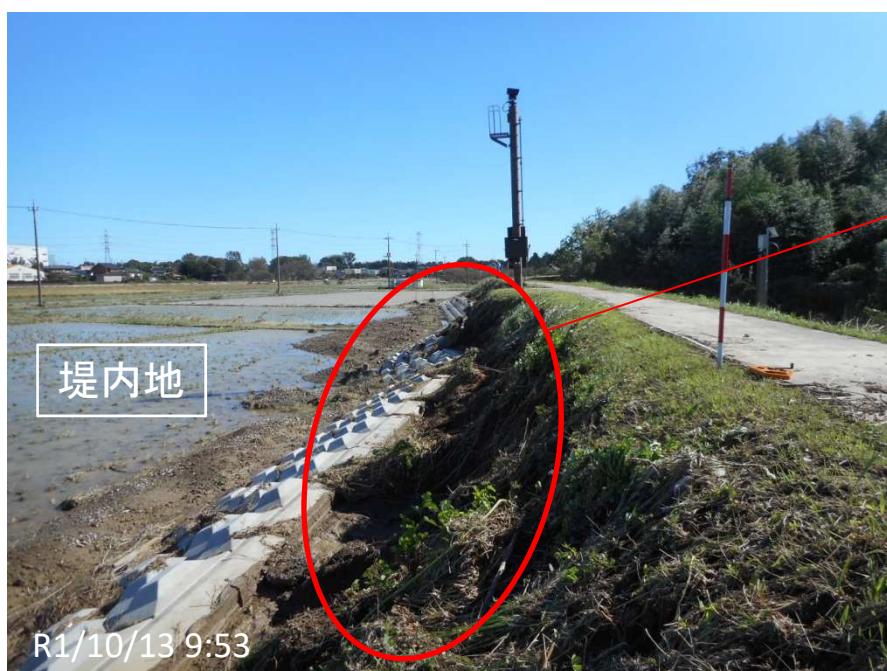
#### ④都幾川左岸6.2k付近(埼玉県東松山市葛袋地先)の被災状況

■越水による堤防川裏側法尻の侵食 (10月12日(土)18時40分頃に越水を確認)

堤防法尻の侵食

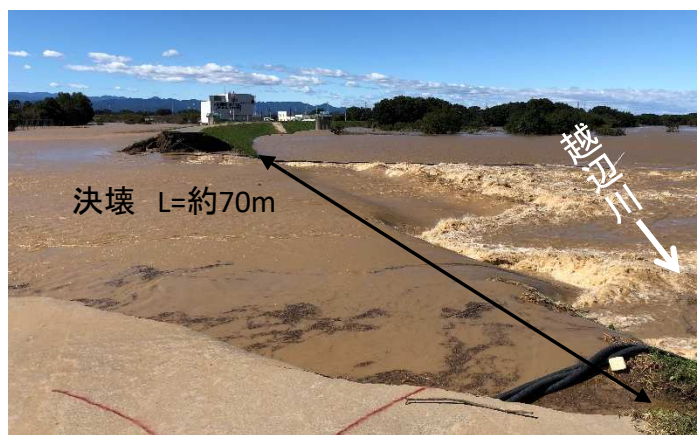
2019.10.14 9時20分時点  
被災状況

2019.10.24 20時10分時点  
緊急復旧工事完了

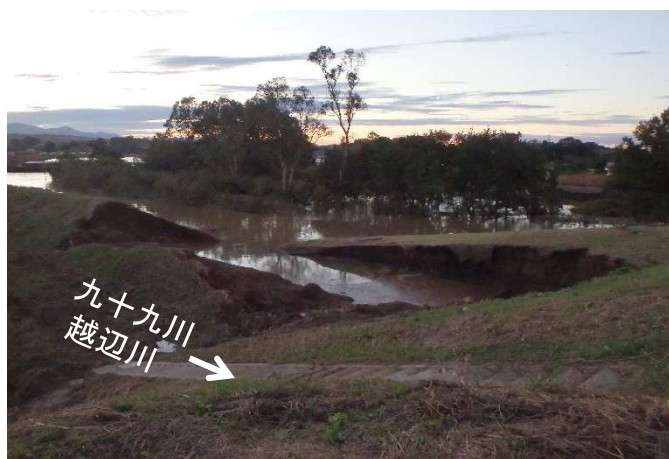
2019.10.13 17時30分時点  
被災状況

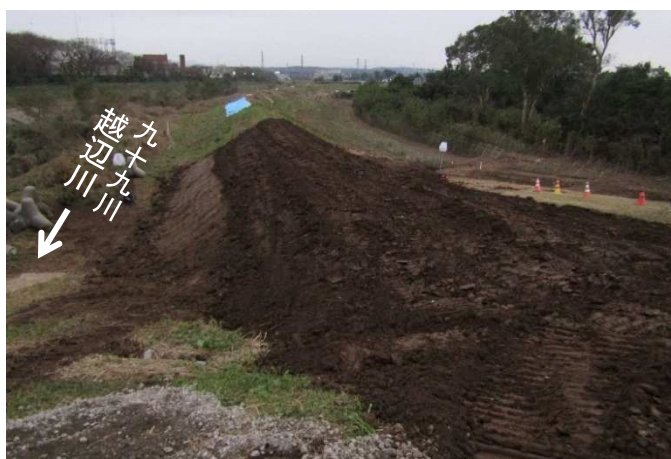
2019.10.17 8時00分時点  
堤防盛土

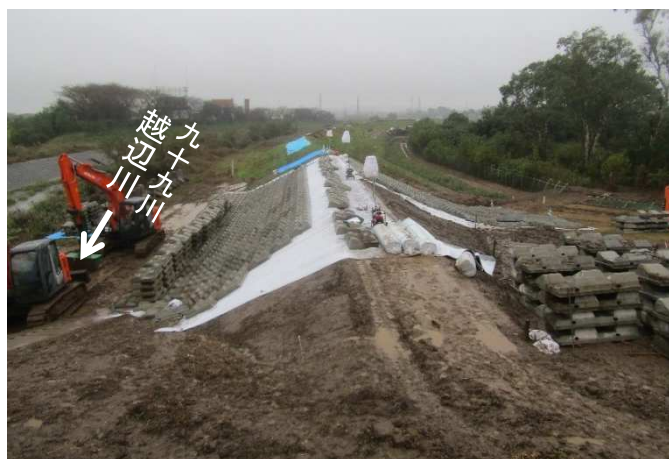
2019.10.19 8時00分時点  
大型連節ブロック張施工中

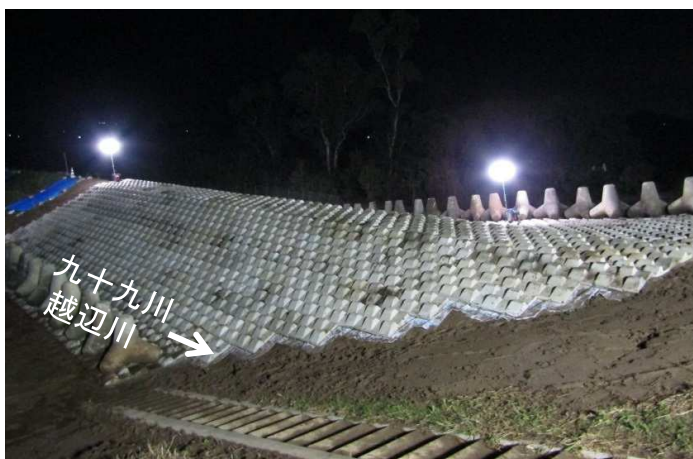
2019.10.19 21時20分時点  
緊急復旧工事完了

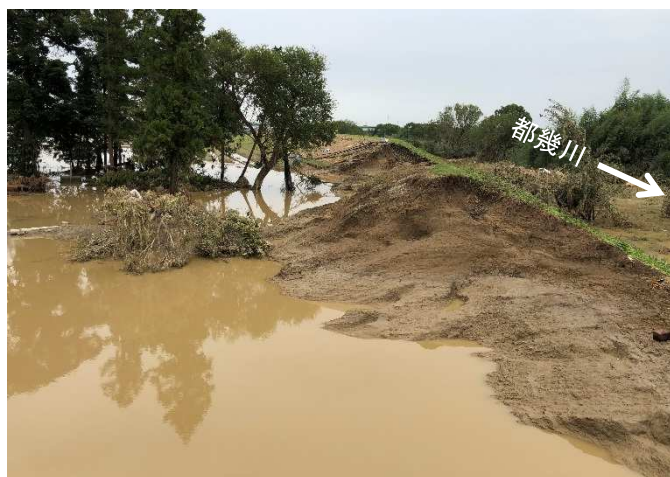
2019.10.14 12時00分時点  
被災状況

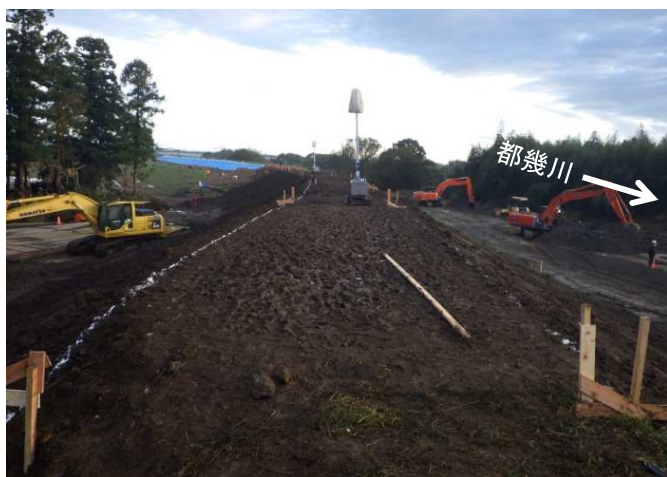
2019.10.20 8時00分時点  
堤防盛土

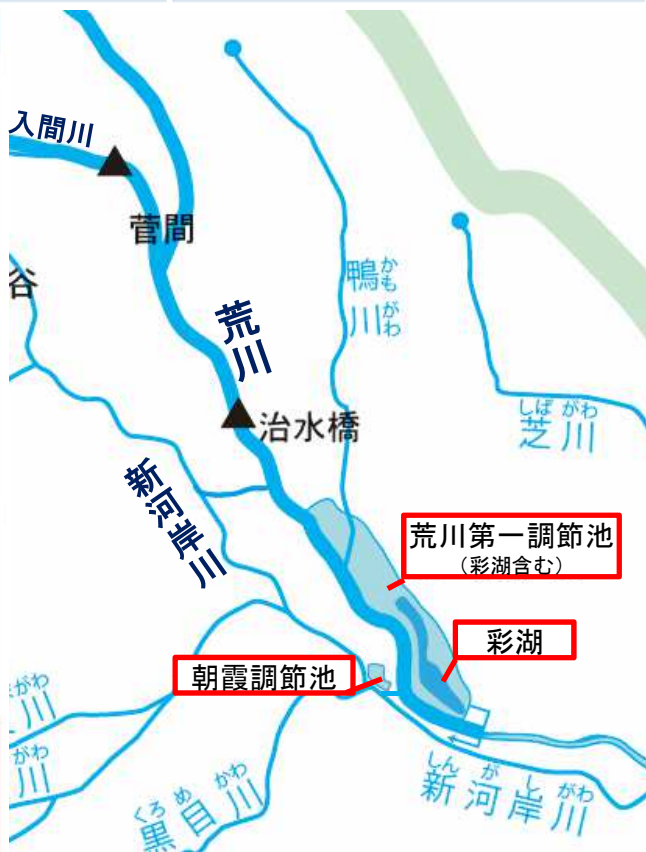
## 荒川第一調節池と彩湖の洪水調節のしくみ

最下流の調節池排水門は開いており、貯水池「彩湖」の水位調節は、水位調節堰で行います。鴨川の荒川への合流は、昭和水門、さくらそう水門を開いておくことにより行います。

調節池排水門を閉め、調節池としての容量を確保します。昭和水門、さくらそう水門はサクラソウ自生地の冠水頻度を変えないために、洪水初期または小洪水時には開かれています。

調節池排水門に加えて、昭和水門、さくらそう水門も閉められ、鴨川の排水はポンプ排水となります。上流の越流堤より流入が始まり、洪水調節が開始されます。

上流ブロックに流れ込んだ洪水流は上流ブロックを満たした後、次のブロックの入口である流入堤より貯水池（彩湖）ブロックへ流入し、所定の洪水調節が行われます。荒川の流量の低減に伴い、調節池の排水を行います。

今回はこの段階↑

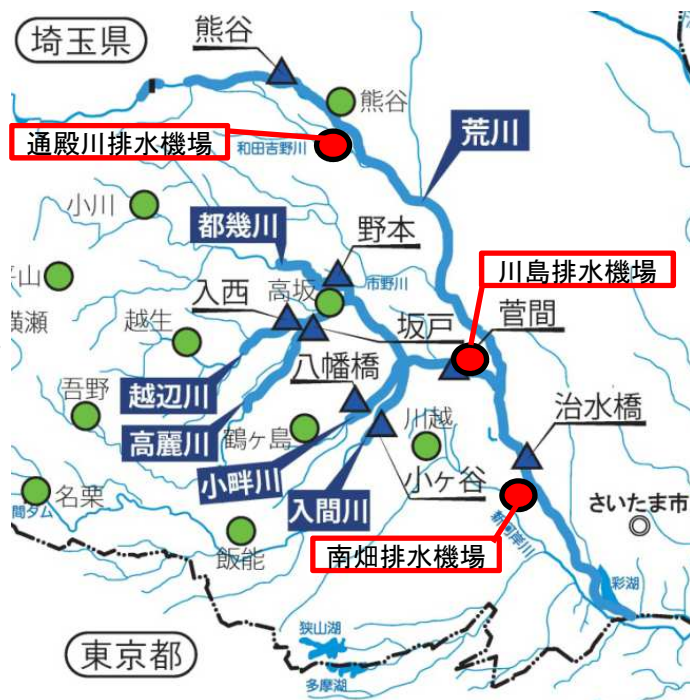
## 排水機場の役割

平常時、堤内側の支川の水（内水）は本川に自然に流れ込んでいます。

台風、集中豪雨などが発生した場合、本川には各支川の水が流れ込み、水位が高くなります。

本川の水位が上昇し支川へ逆流した水と支川流域に降った雨水は内水被害を引き起こします。

そこで支川に溜まった水をポンプで吸い揚げ、本川に吐き出します。この働きにより内水被害が少なくなります。

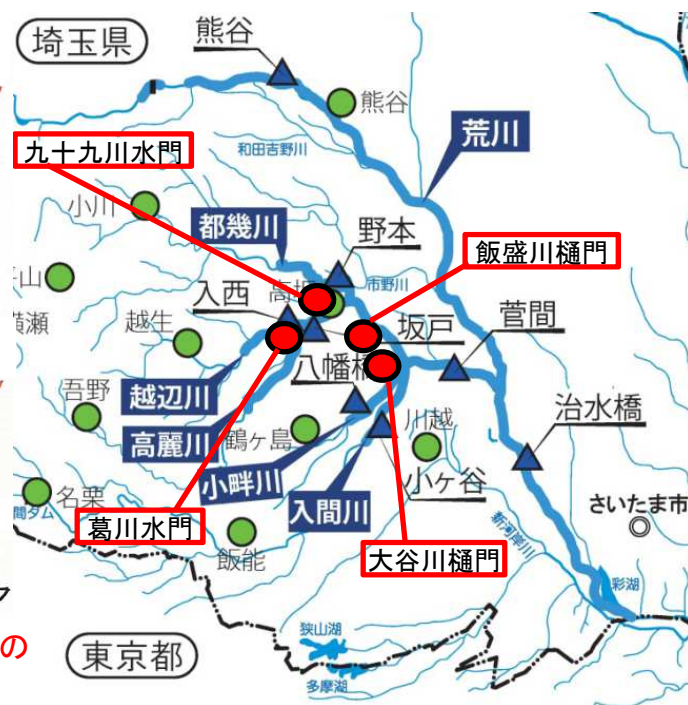
## ■水門と堤防で締め切りし、本川の洪水から支川への逆流を防止
