## 生態系モニタリング専門委員会の活動

## 1. 2020年度のモニタリング結果概要

## 荒川太郎右衛門地区自然再生事業 ロードマップ

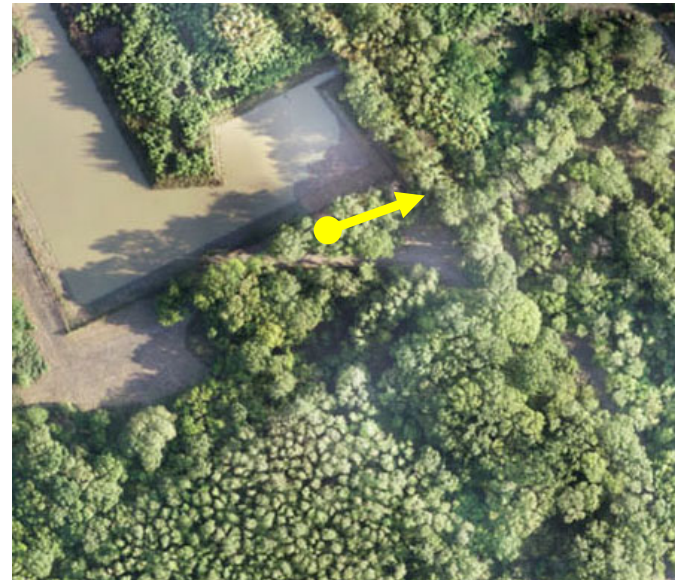
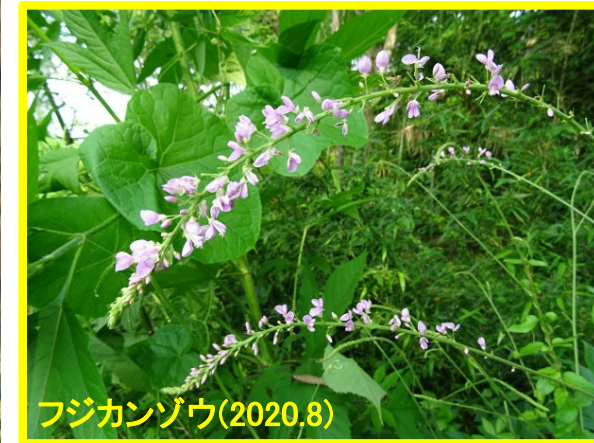
下池・注目種生育地

●フジカンゾウは生育しています。侵入していた周辺タケ類は一部伐採をしています。  
防根シートを埋設しているため、タケ類の侵入はみられていません。

フジカンゾウ生育範囲

防根シート埋設

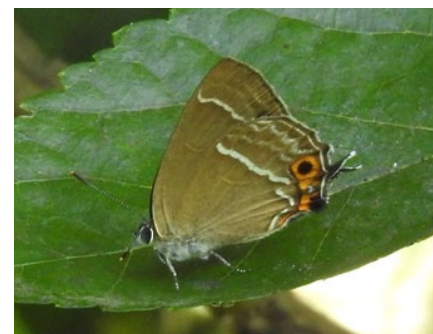
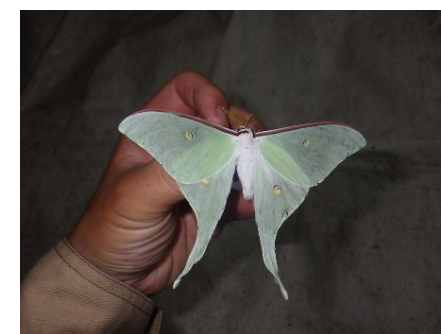
【目標種であるミドリシジミとオナガミズアオの確認状況】

- ミドリシジミは、2回の調査で、下池・ハンノキ移植地で4個体、ハンノキ育成試験地②で7個体、ハンノキ育成試験地③で15個体、ハンノキ生育試験地で1個体の合計27個体、平均13.5個体確認されました。また、今回初めて、ハンノキ生育試験地でミドリシジミが確認されました。
- オナガミズアオは、2回の調査で、下池・ハンノキ移植地で1個体が確認されました（夜間調査時に確認されました）。前回2019年は日中の確認で、夜間は今回初めて確認されました。
- 調査年によって確認数に差はありますが、継続して確認されており定着していると考えられます。

ミドリシジミ

オナガミズアオ

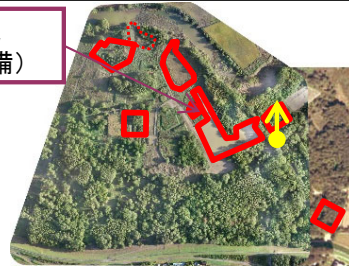
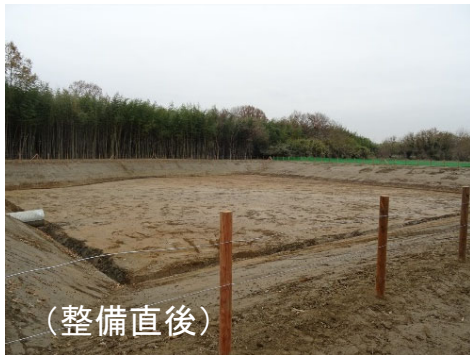
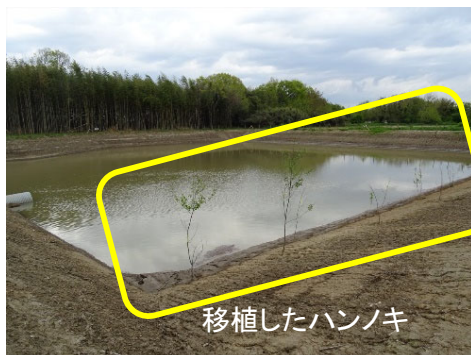
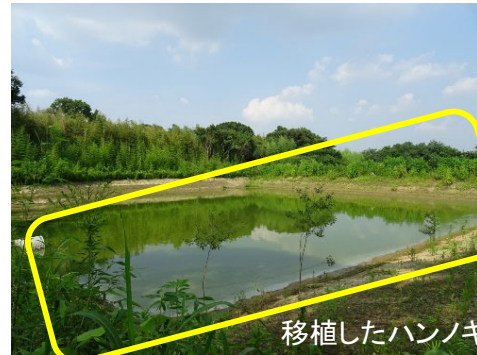
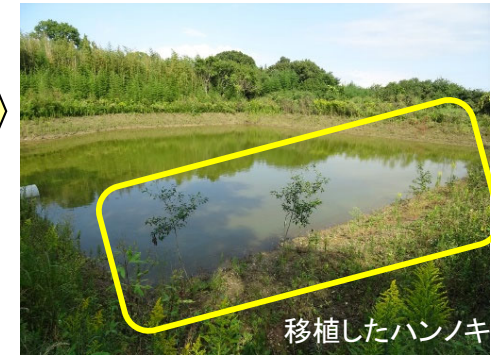
### 2019整備地

- 整備地は、ミドリシジミの生息環境としてのハンノキ林の形成を目的として掘削とハンノキ移植を実施した場所です。
- 底部には水面が形成され、ハンノキの生育には過湿状態となっていることが確認されています。
- 2020年2月に法面に移植したハンノキは順調に生育されています。
