2020年度のモニタリング結果（中間）

荒川太郎右衛門地区自然再生事業 ロードマップ

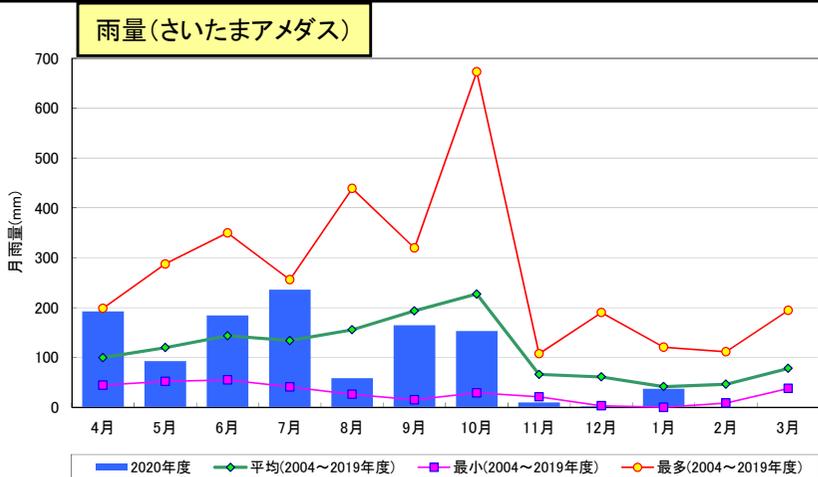
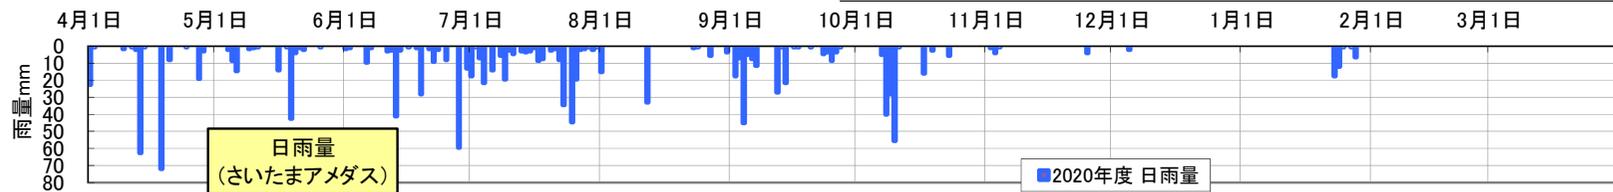
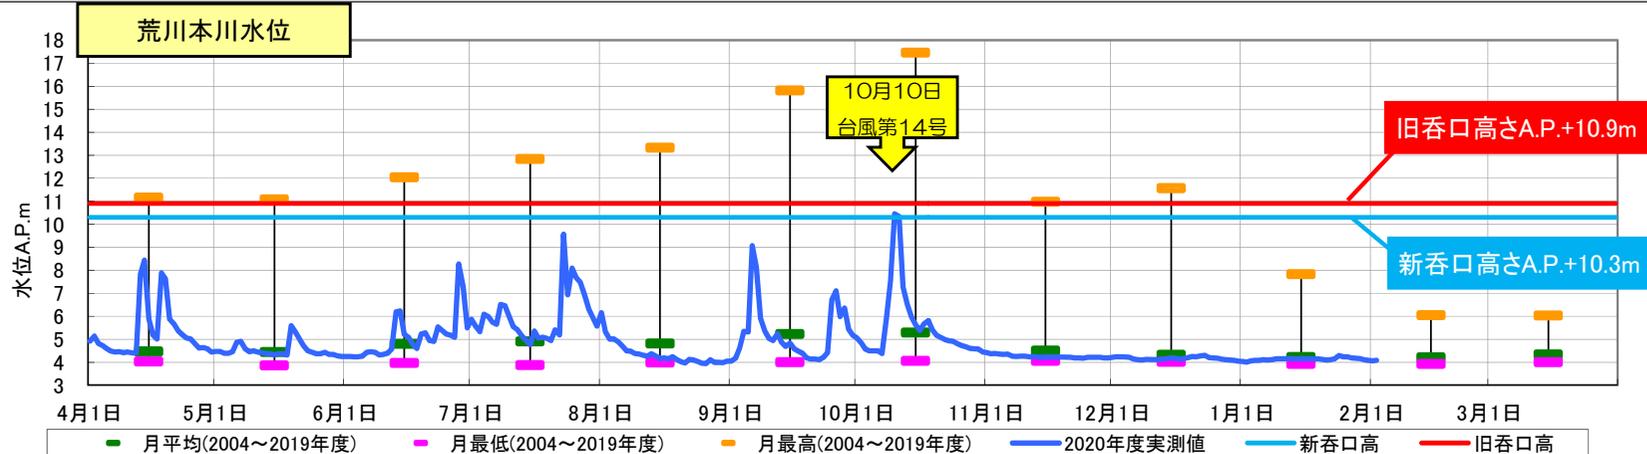
- 降雨量は、4月、6月、7月は平均より多め、5月、8月以降は平均値より少なめでした。
- 荒川本川水位は、4月は降雨により一時的に上昇しましたが、すぐに低下し、6月、7月は前線の降雨により平均値より高めで推移し、8月は平均値より低めで推移し、9月、10月は前線及び台風第14号による降雨より水位は上昇しました。台風第14号では、上池に河川水の流入がありました。11月以降は水位は下がり最低値付近を推移していました。

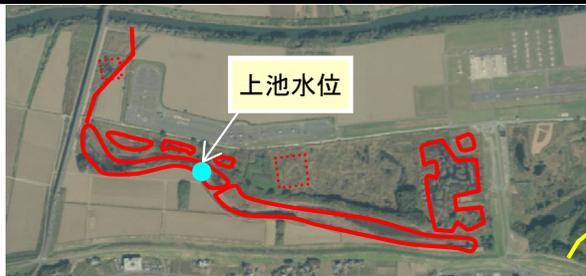
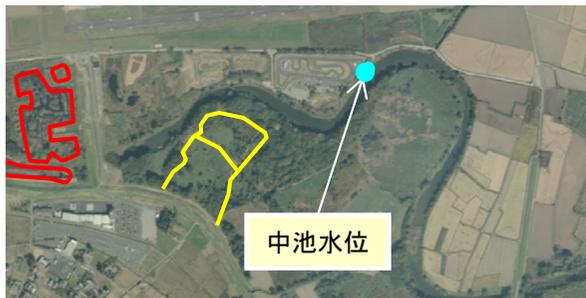
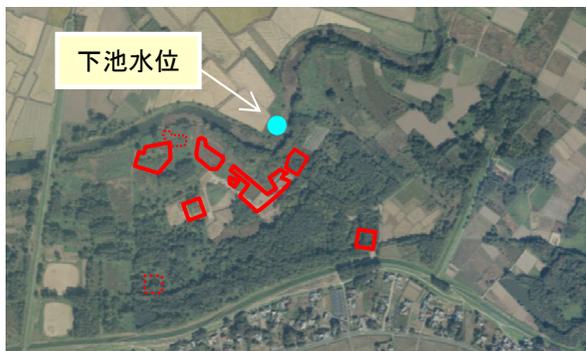
1) 水位 ②旧流路水位 上池、中池、下池

- 上池は、水面は4月以降も維持され、10月までは平均値から最高値の間を、11月以降は平均値から最低値の間を推移していました。
- 中池と下池は、概ね平均値付近を推移していました。

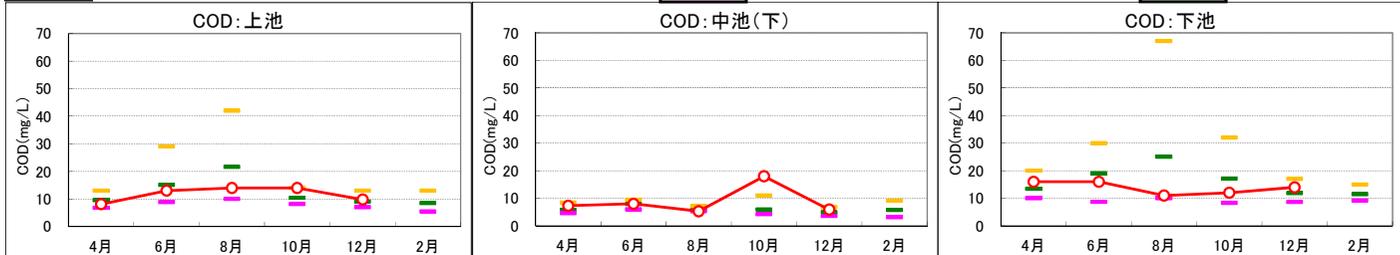
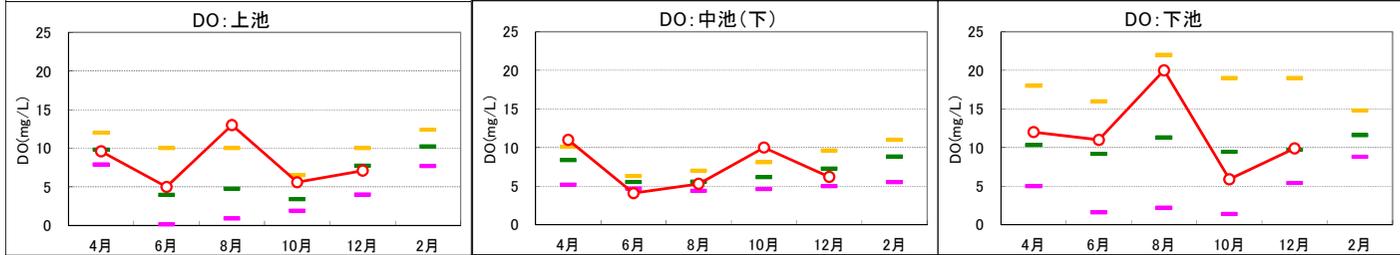
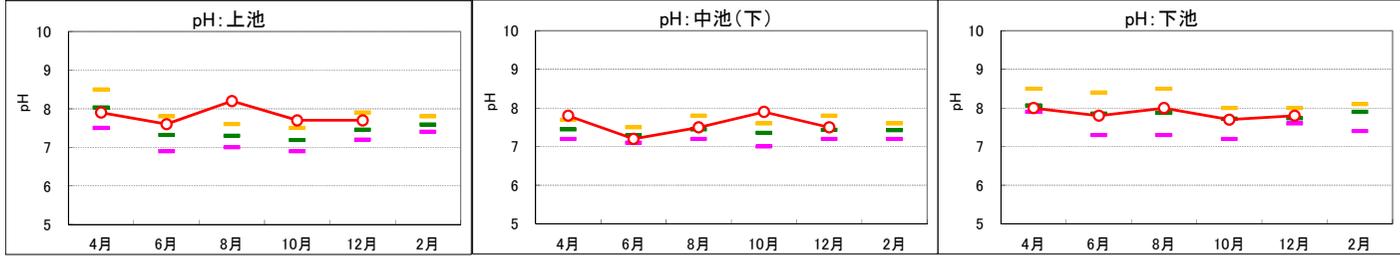
- CODは、中池の6月、10月は8mg/L以上であり、富栄養の状態にあります。
- DOは、中池で6月に4.1mg/Lとやや低い値を示しましたが、各池とも概ね5mg/L以上を示しました。
- pHは、各池とも概ね7.0から8.5を示しました。
- フナ類に対してもCODは高いレベルですが、現状では生息が確認されており、大きな問題は無いと考えられます。

CODの経時変化

DOの経時変化

pHの経時変化

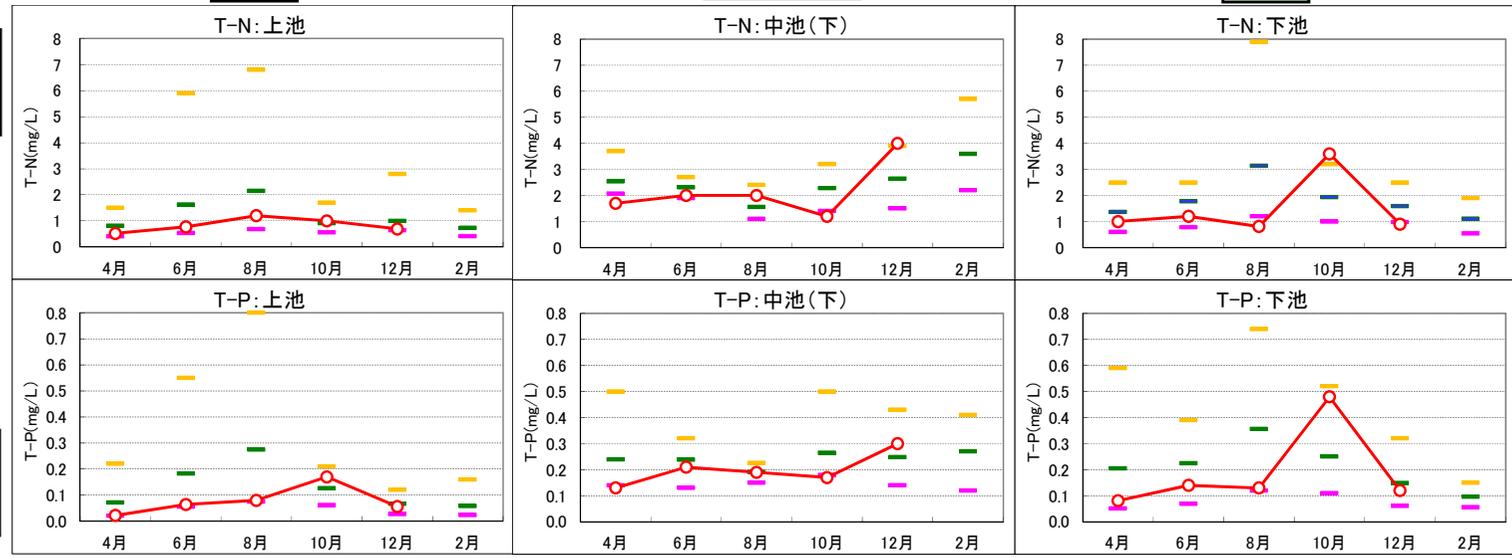
- 全地点で、おおむねT-Nは1mg/L以上、T-Pは0.1mg/L以上であり、既往の変動の範囲内に収まり、富栄養の状態にあります。
- フナ類に対しても高いレベルですが、現状では生息が確認されており、大きな問題は無いと考えられます。

T-Nの経時変化

T-Pの経時変化

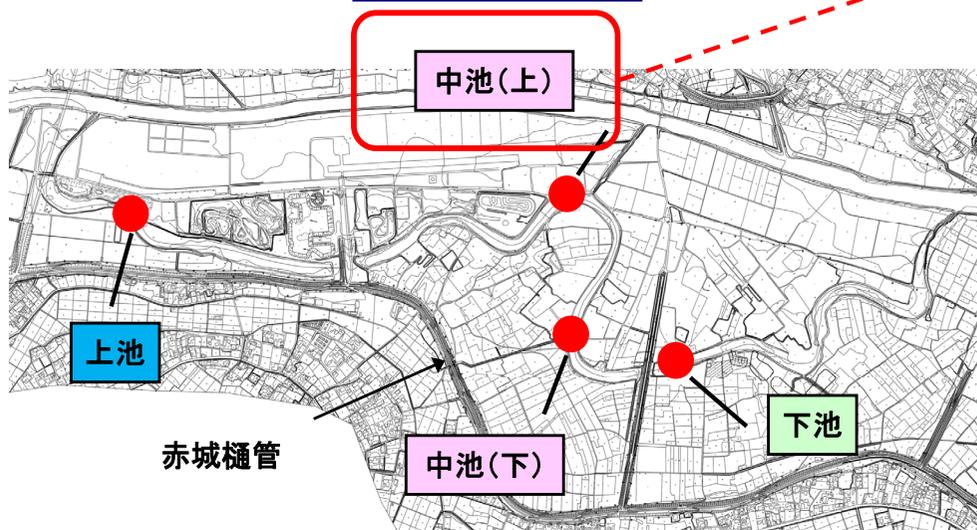
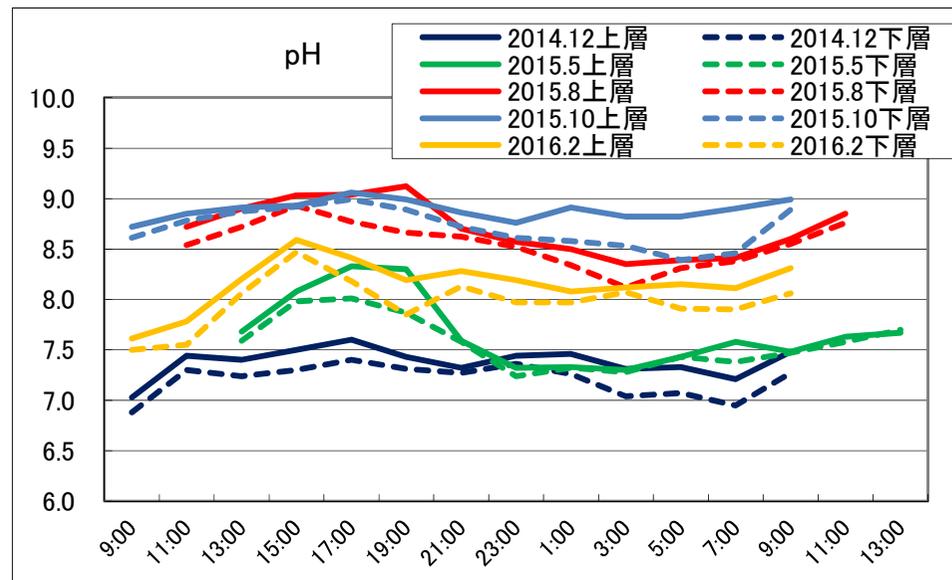
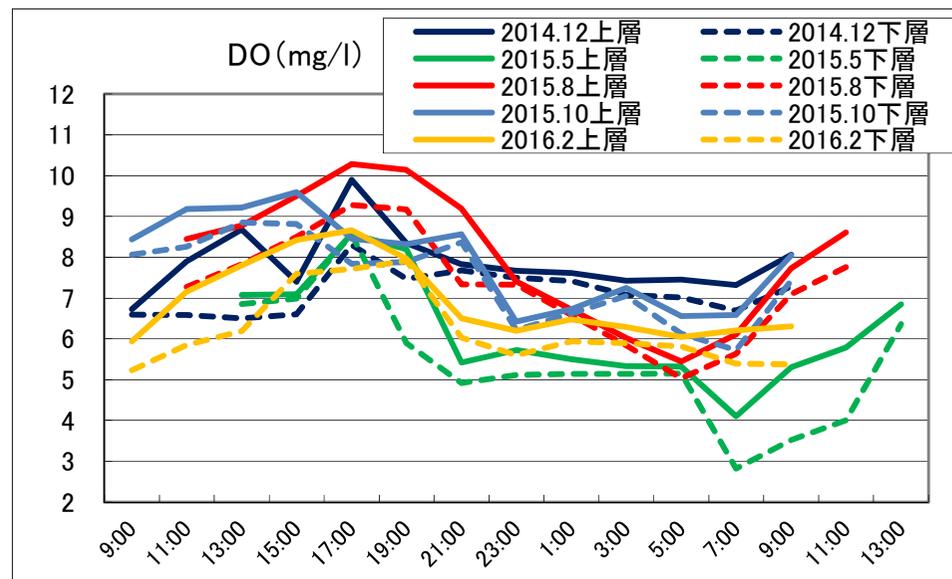
- 計5回、実施しました。
- 各回、25時間、2時間毎に計13回の機器測定を実施しました。
- DOの季節変動が大きく水深が深い「中池(上)」で表層(水面から10cm)と底層(河床から10cm)を計測しました。
- ⇒ DOの表層は、日中は定期調査と同等の7-9mg/Lでしたが、夕方に10mg/L付近まで上昇し、朝方に低下しました。底層は表層より常に低い値でした。
- ⇒ pH、DOともに同じ傾向の変動を示し、大きな日内変動があることが確認されました。

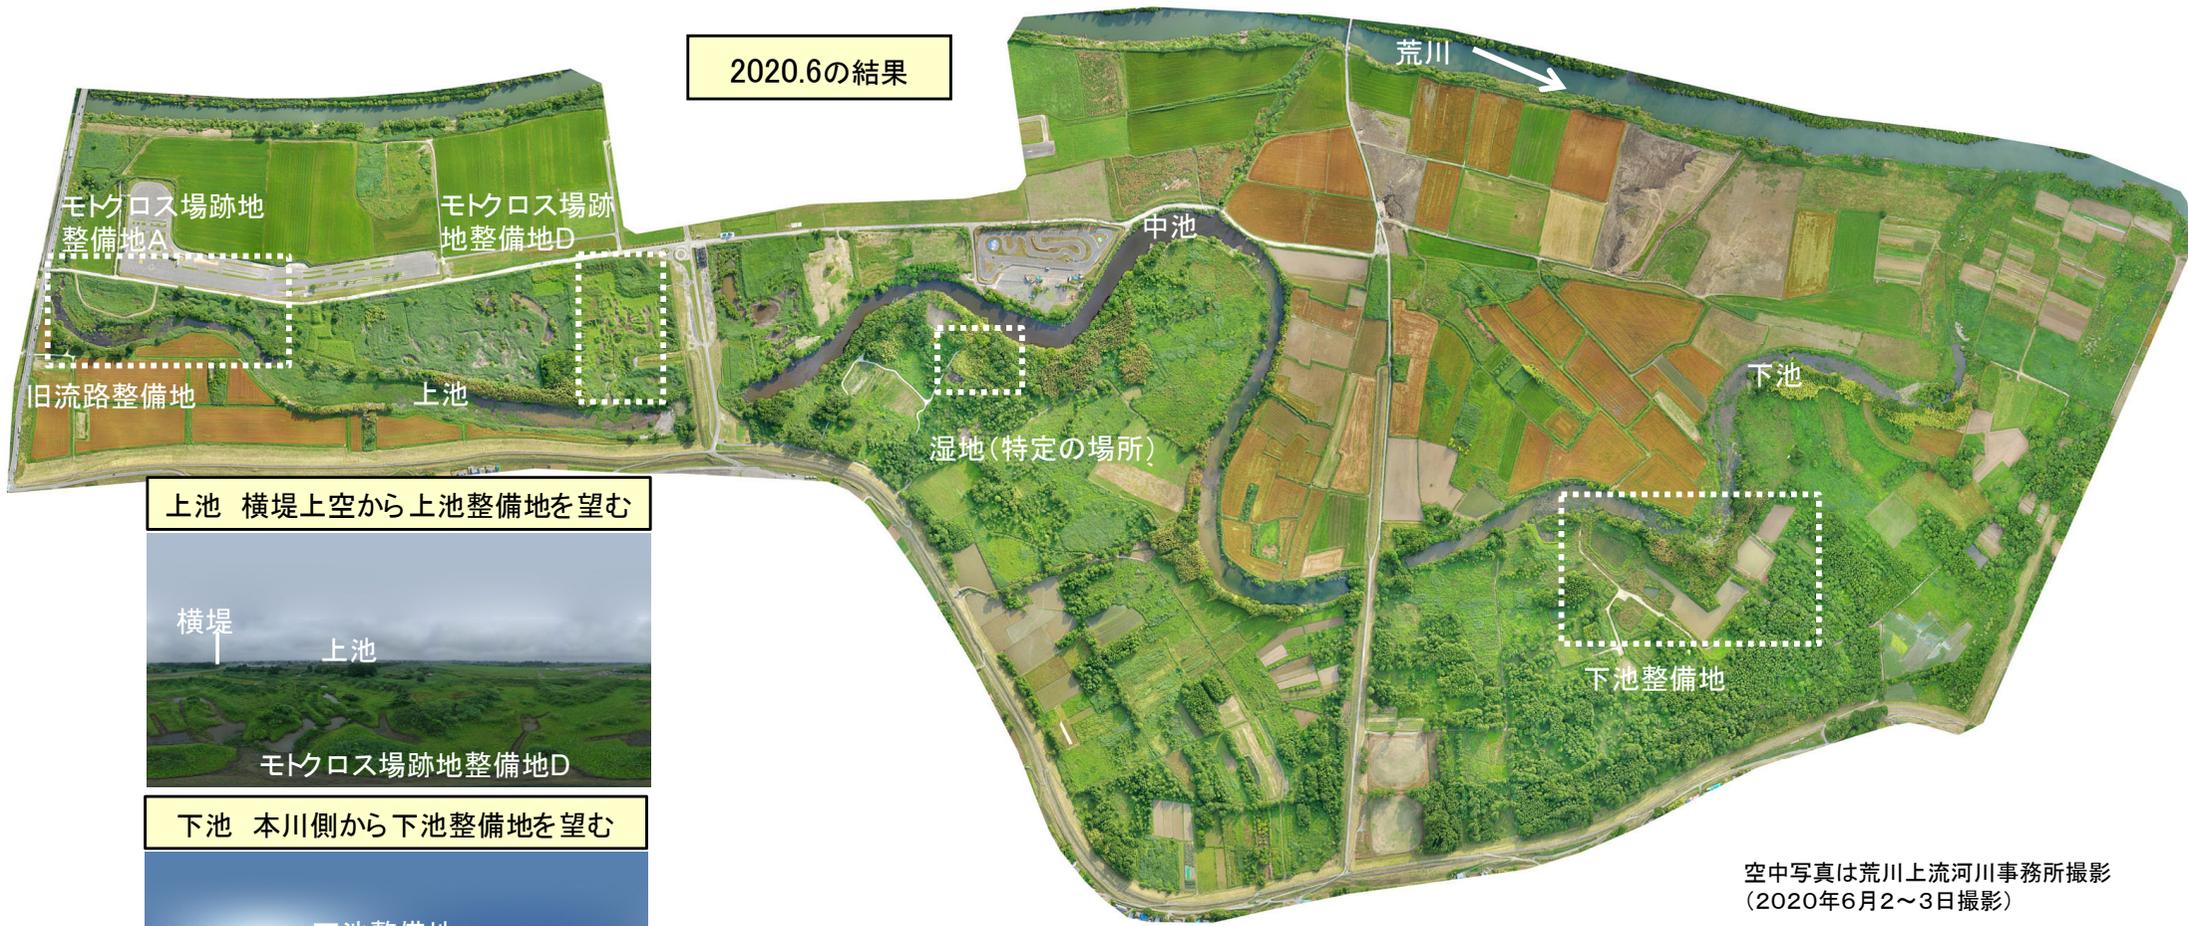
- 春季は、上池では、旧流路整備地およびモトクロス場跡地整備地Dにおいて水面が形成されているのが確認されました。
- 中池、下池は水面が維持されているのが確認されました。また、中池の湿地(特定の場所)および下池整備地は今年の台風による冠水による水面の維持が確認されました。

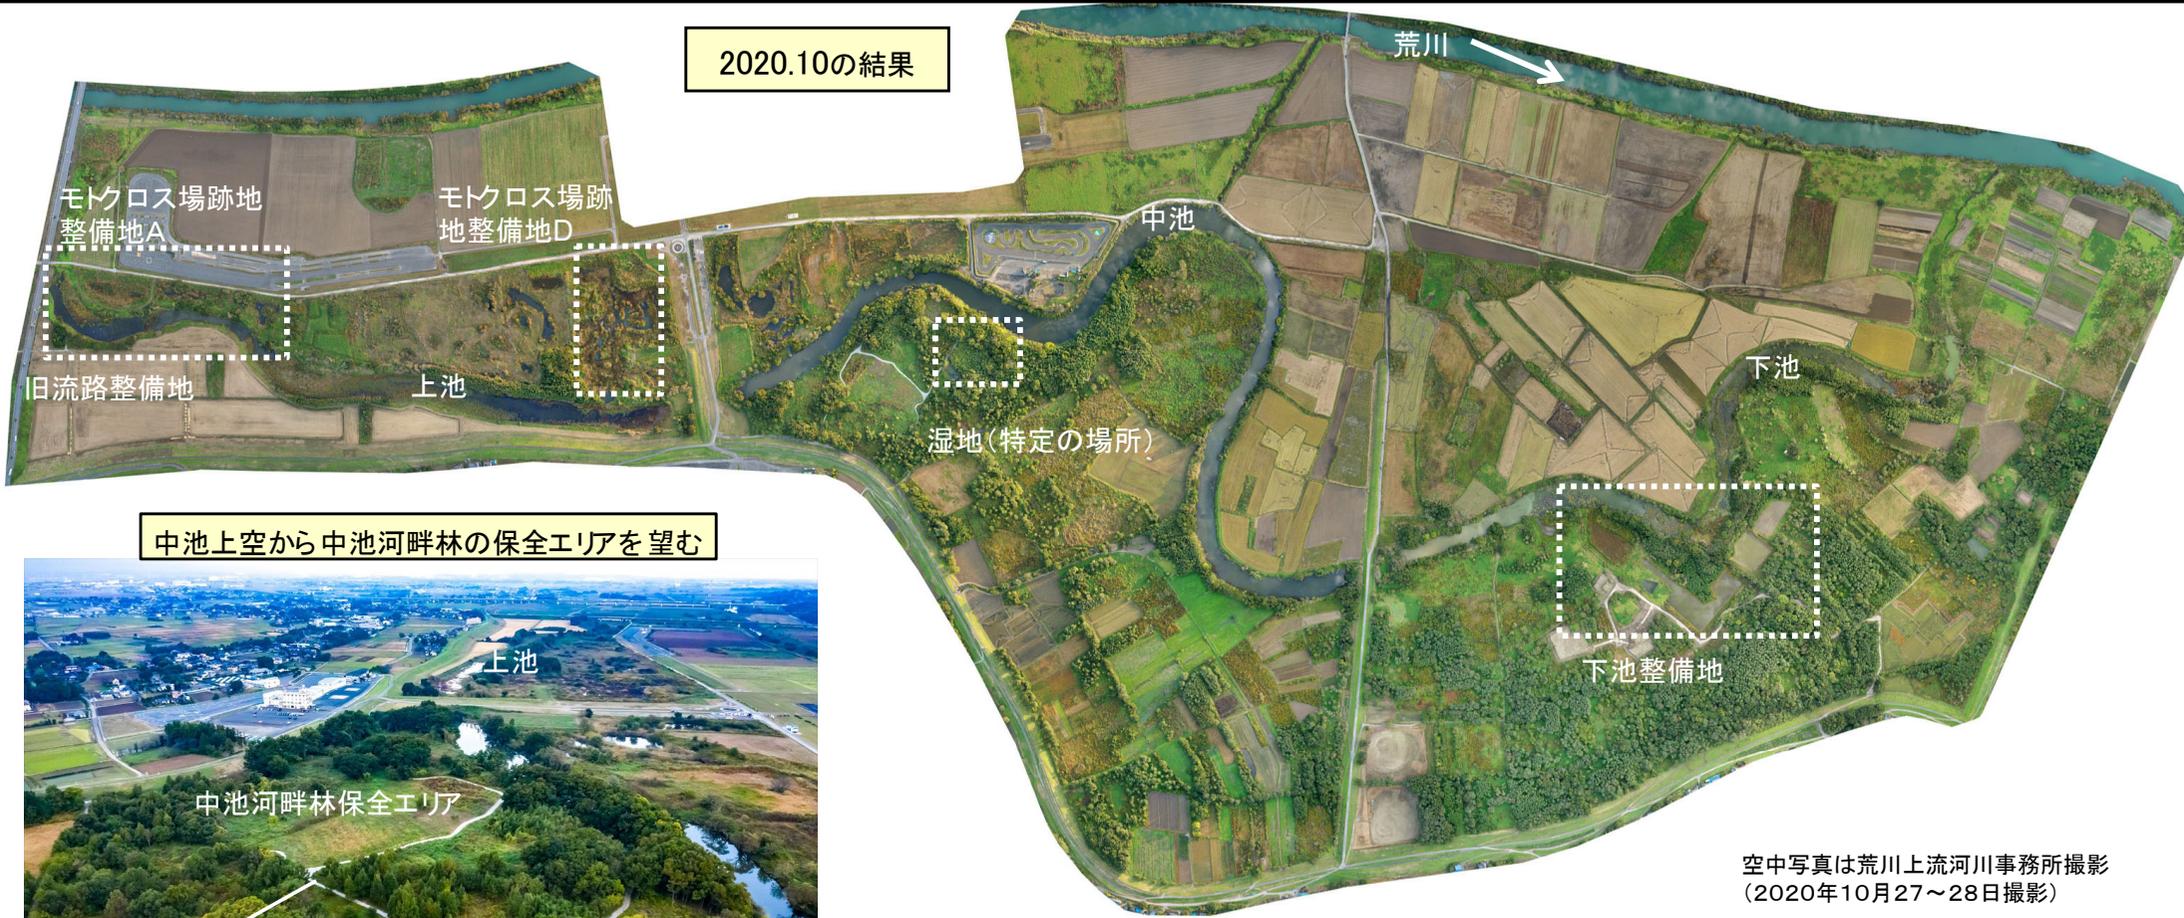
- 秋季は、上池では、旧流路整備地およびモトクロス場跡地整備地Dにおいて、10月の台風第14号による降雨による河川水の流入により水面が維持されているのが確認されました。
- 中池、下池は水面が維持されているのが確認されました。また、中池の湿地(特定の場所)および下池整備地は今年の台風による冠水による水面の維持が引き続き確認されました。
- 2019年10月に高水敷が冠水する出水がありました。出水前と植生の大きな変化は確認されませんでした。

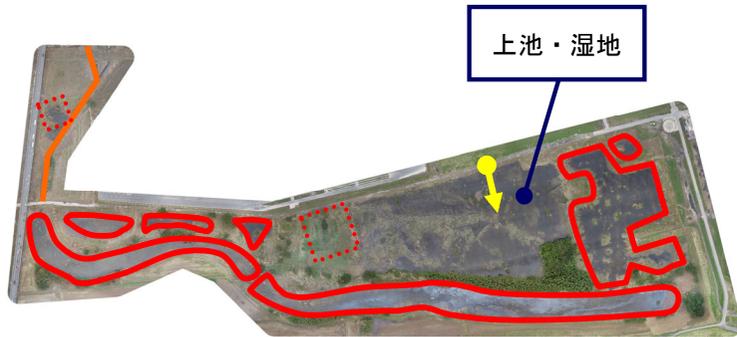
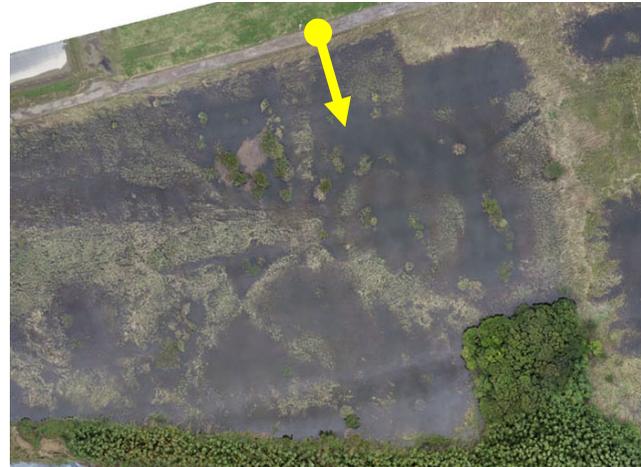
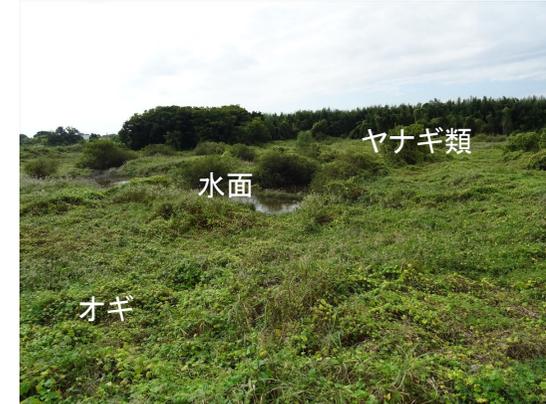
上池・湿地

●くぼ地の周囲にヤナギ類、その周囲にオギが分布し、湿地の状態は維持されています。
 昨年の台風第19号の冠水によるくぼ地の水面が維持されています。

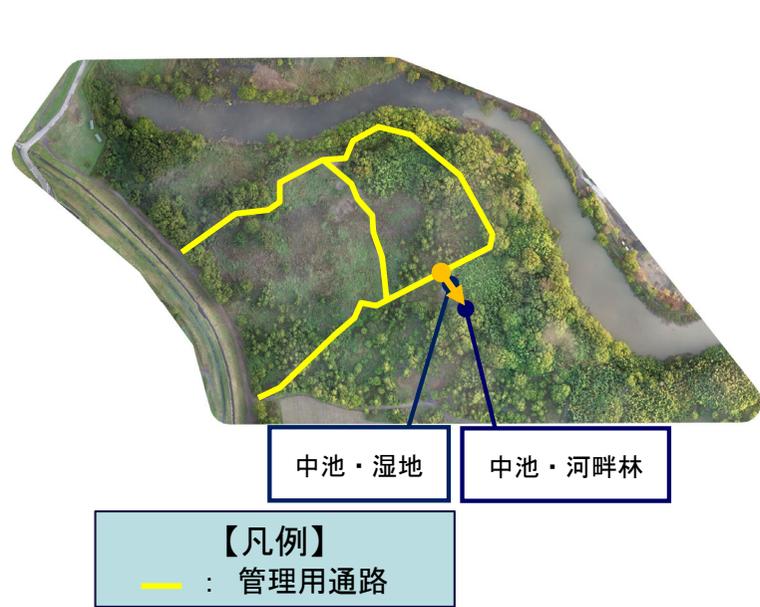
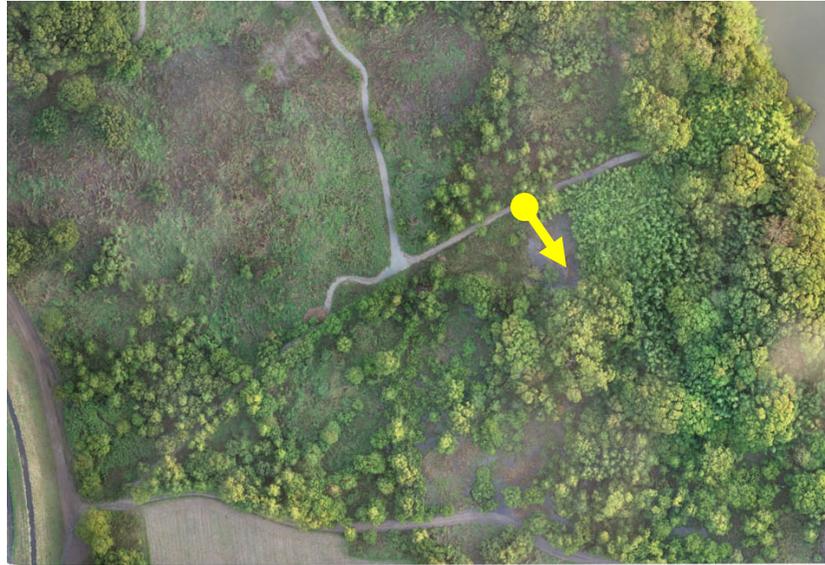
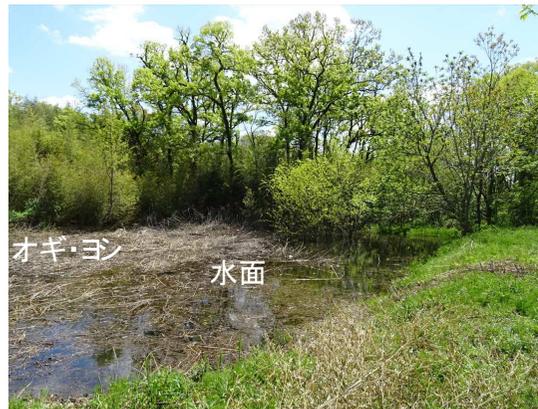
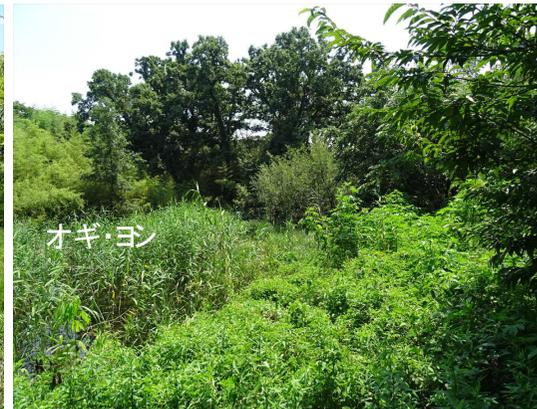
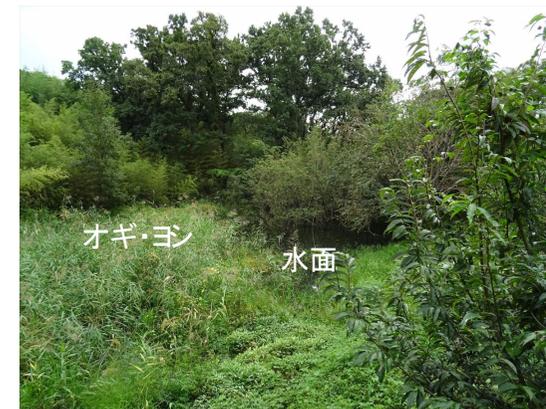
●くぼ地は湿潤な状態を維持し、河畔林の状態も維持されています。
昨年の台風第19号の冠水によるくぼ地の水面が維持されています。

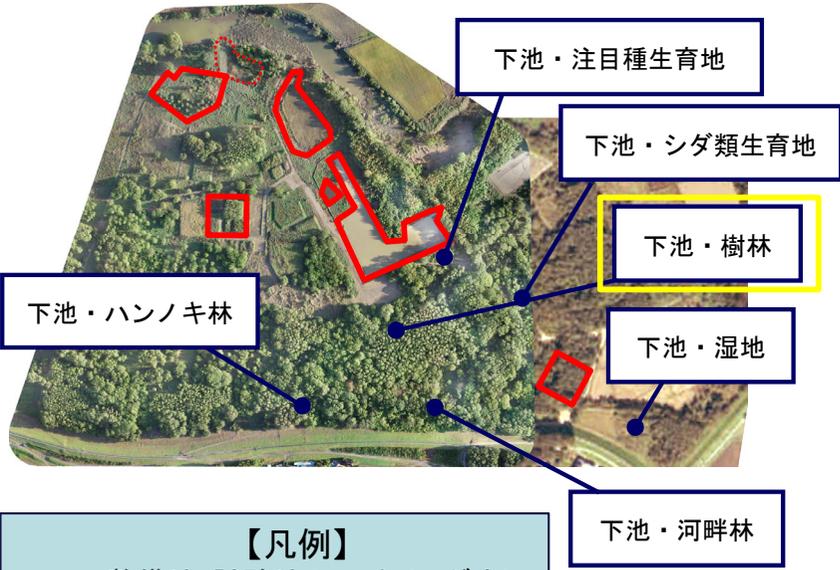
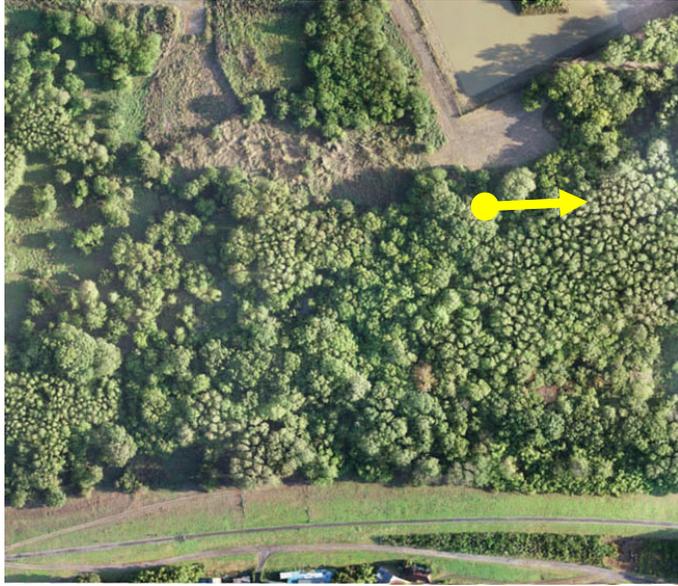
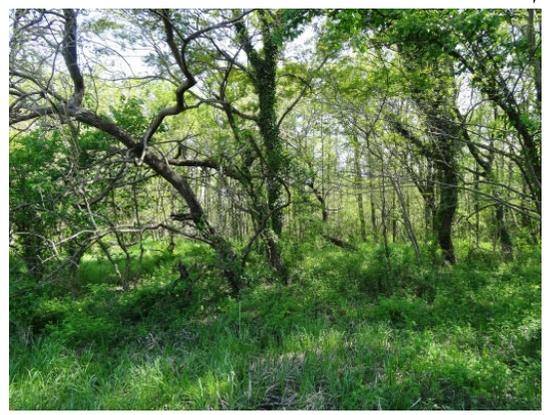
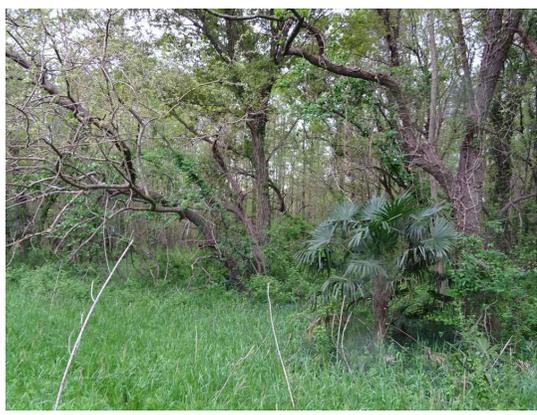
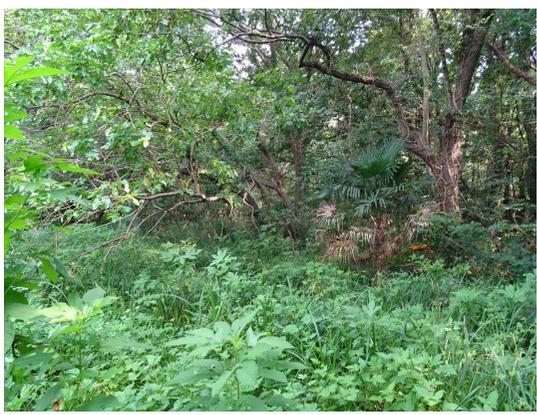
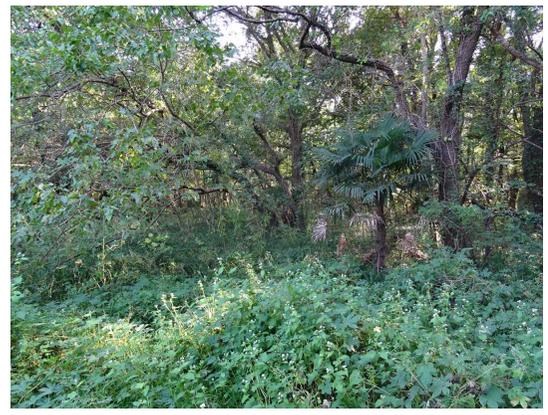
●エノキなどの樹林の状態は維持されています。

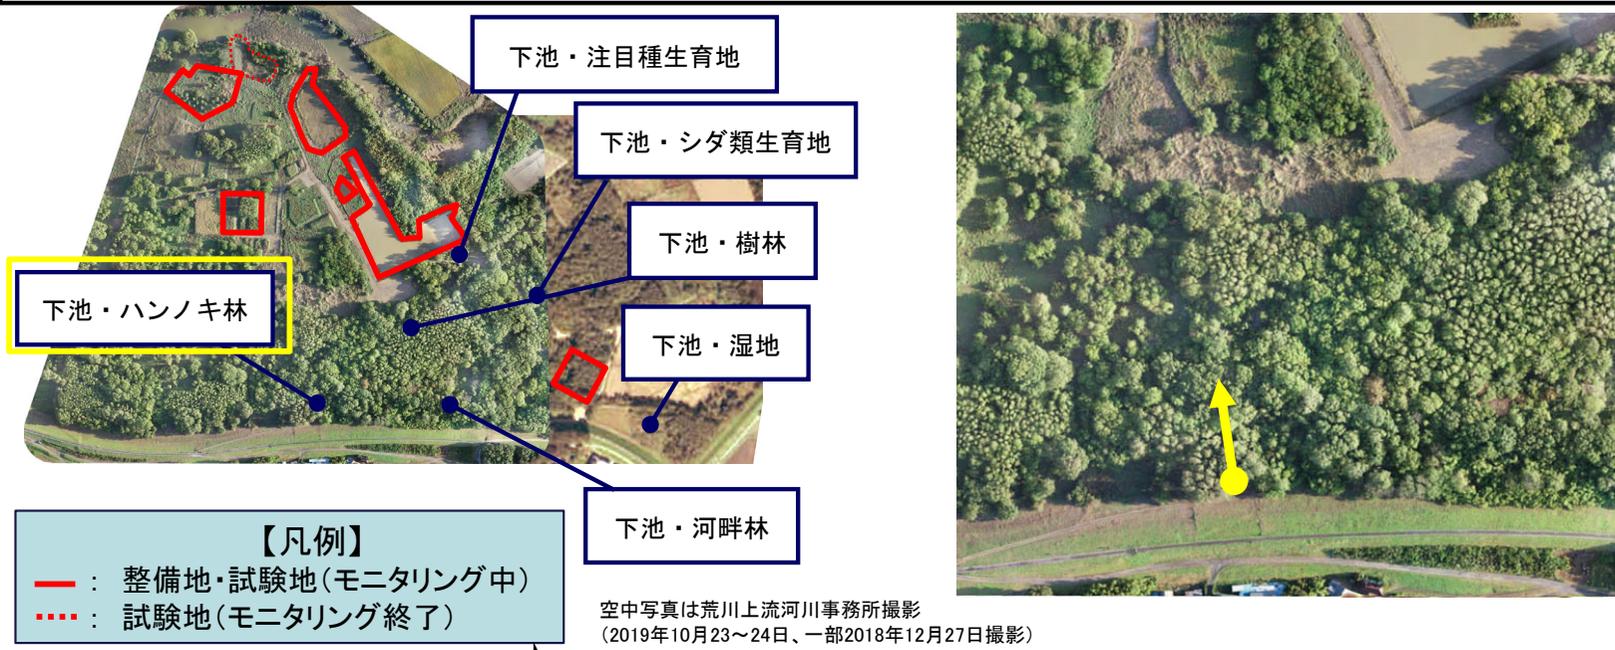
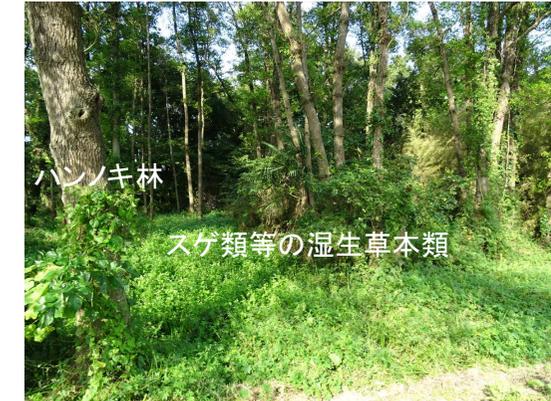
●ハンノキ林および林床のスゲ類等の湿生草本類の状態は維持されています。

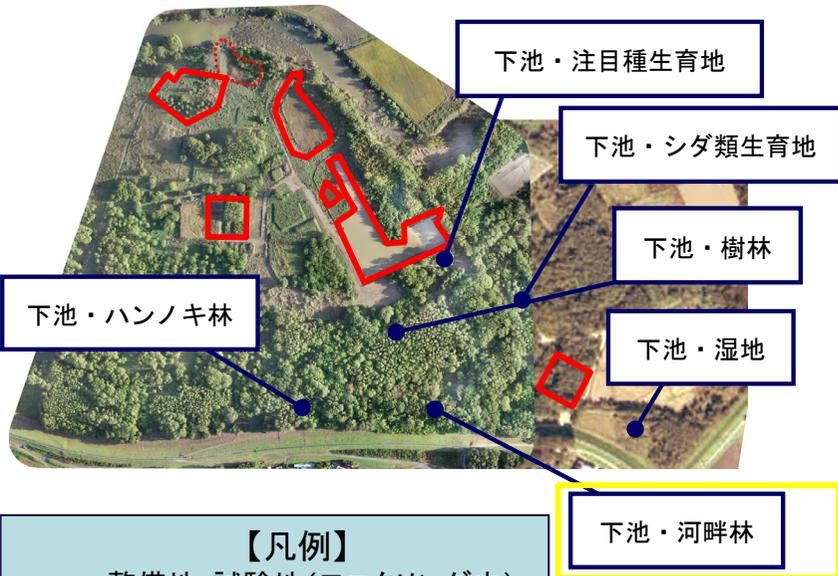
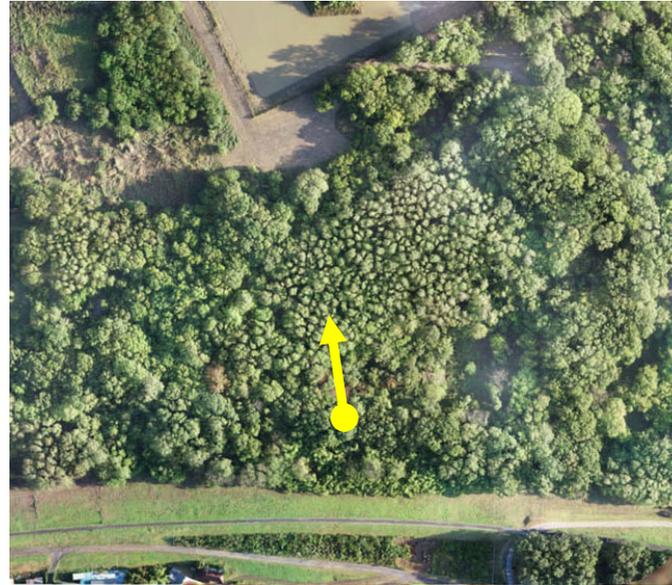
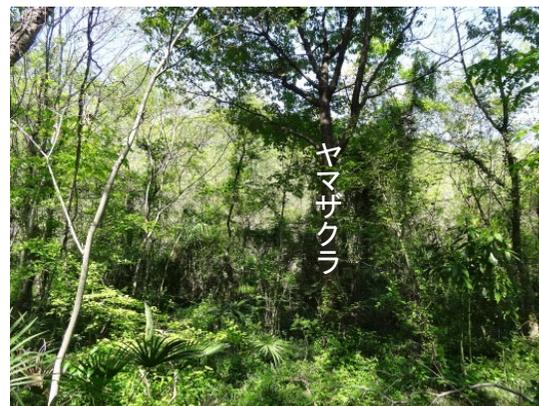
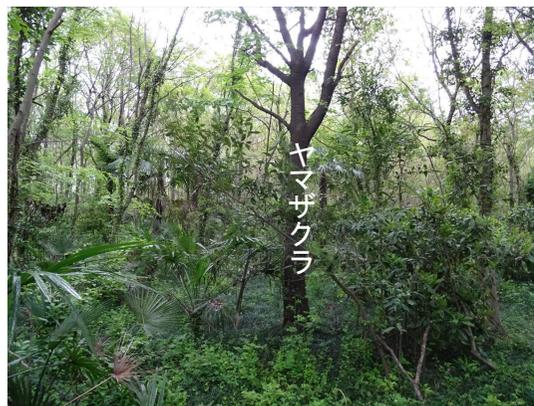
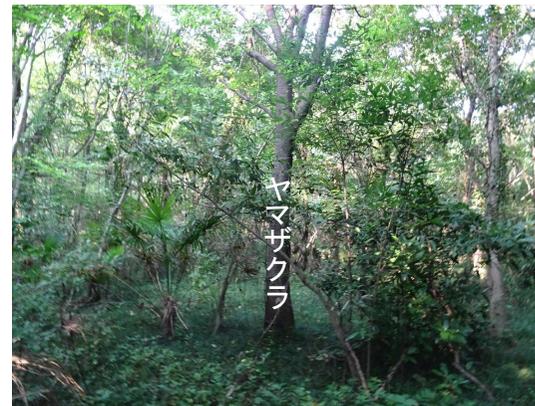
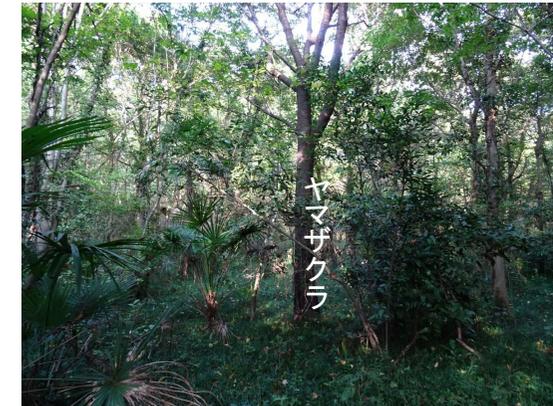
●ヤマザクラを中心にミズキやムクノキ等の河畔林の状態は維持されています。

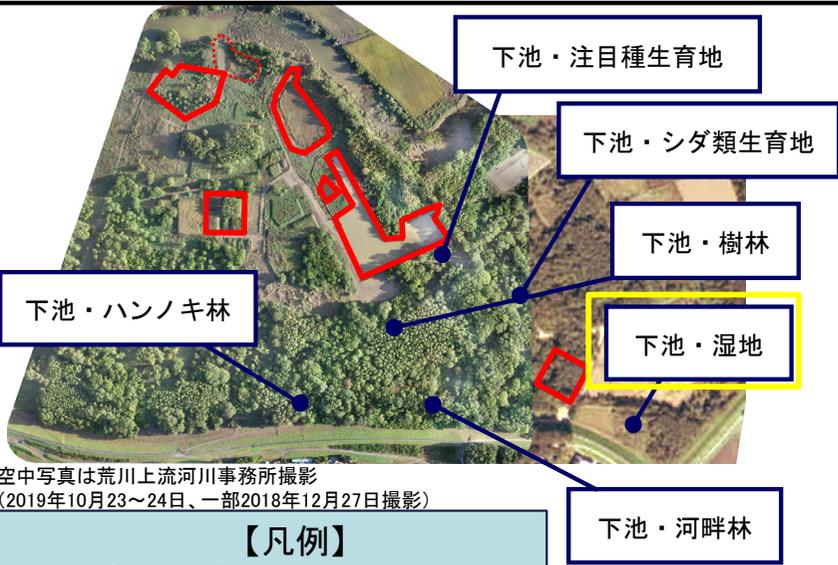
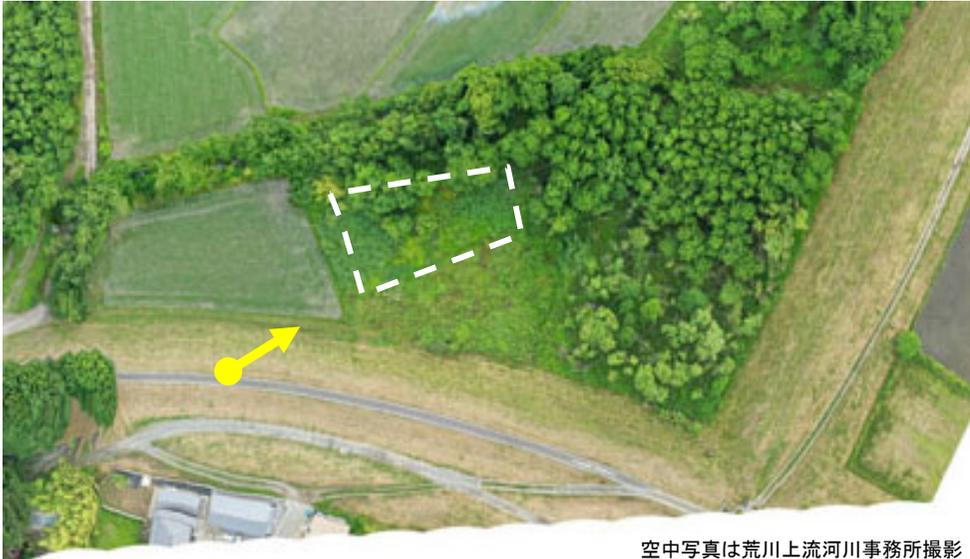
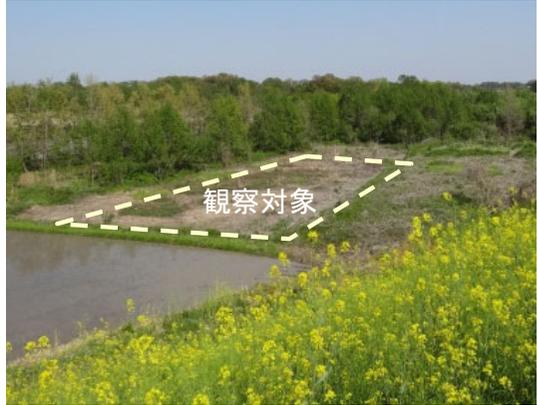
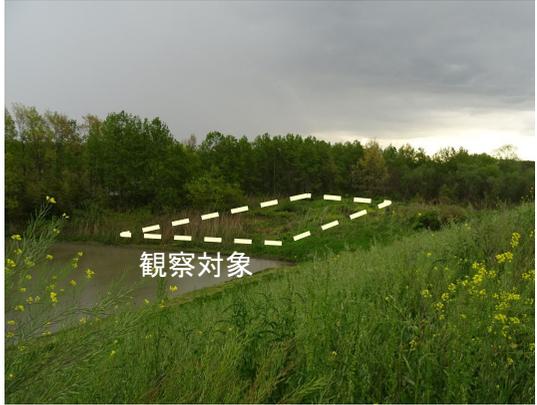
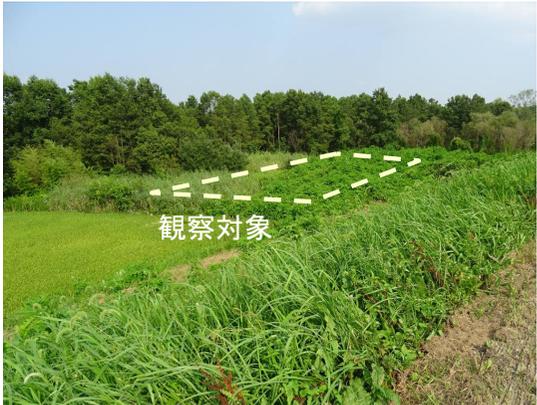
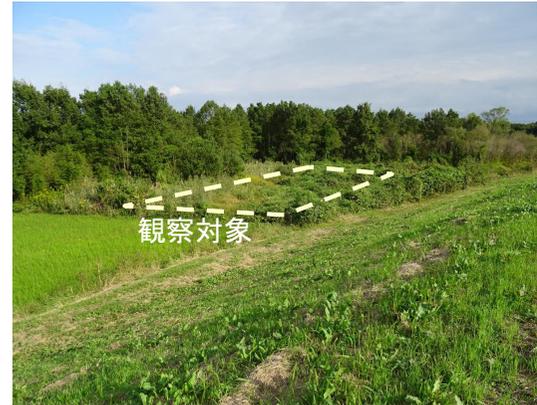
●かつてアゼオトギリが生育した休耕田は、遷移・乾燥化が進行しています。

特定の場所		<ul style="list-style-type: none"> ・ ほとんどの地点でその特徴が維持され、大きな変化はありませんでした。 ・ 下池のかつてアゼオトギリが生育していた「湿地」は乾燥化が引き続き進行しています。 ・ 下池のフジカンゾウが生育する「注目種生育地」は、タケの侵入は見られず、フジカンゾウは継続して確認されました。 	39-46

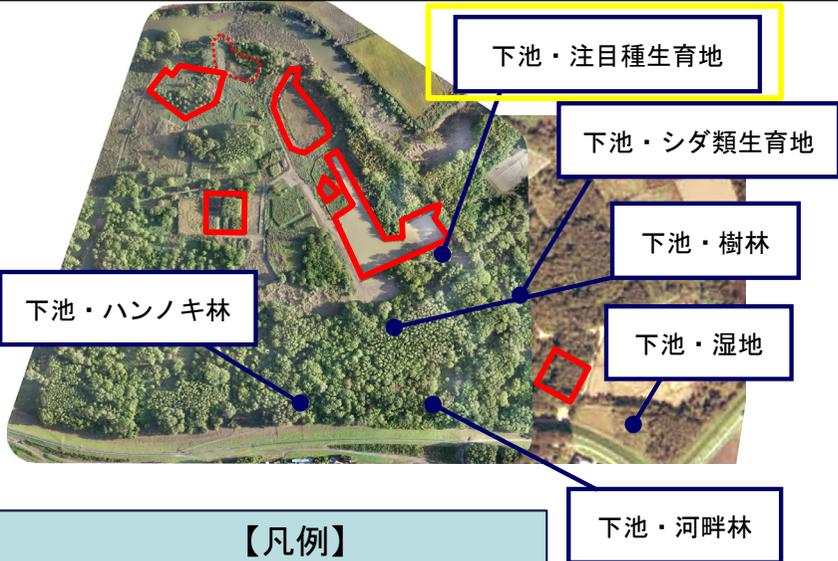
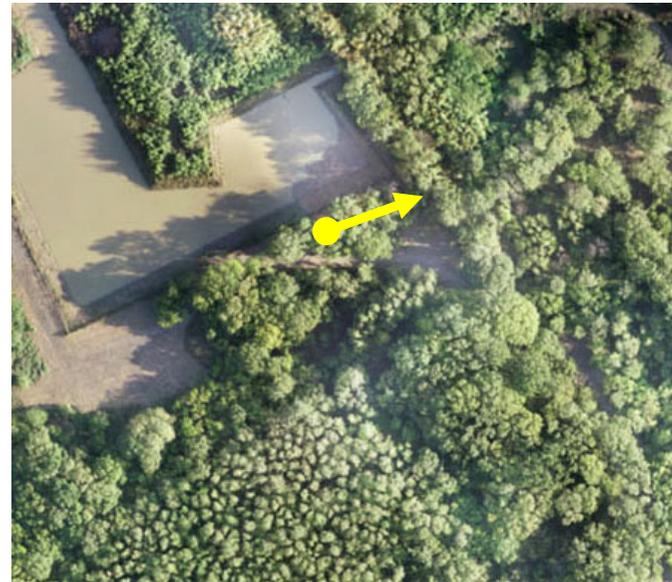
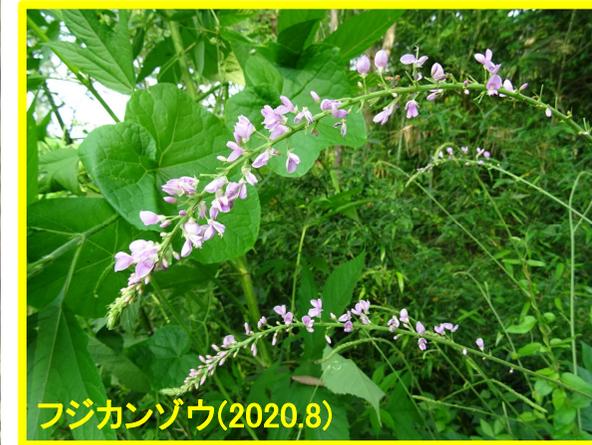
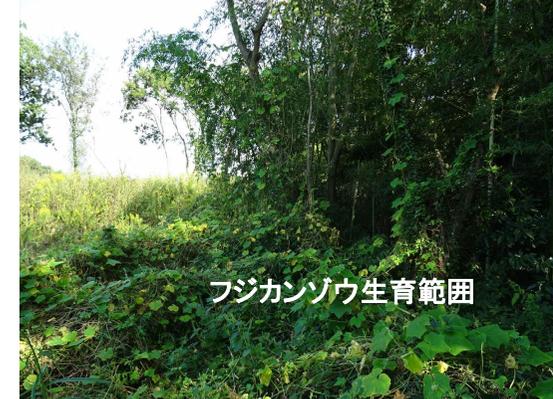
●フジカンゾウは生育しています。侵入していた周辺タケ類は一部伐採をしています。防根シートを埋設しているため、タケ類の侵入はみられていません。

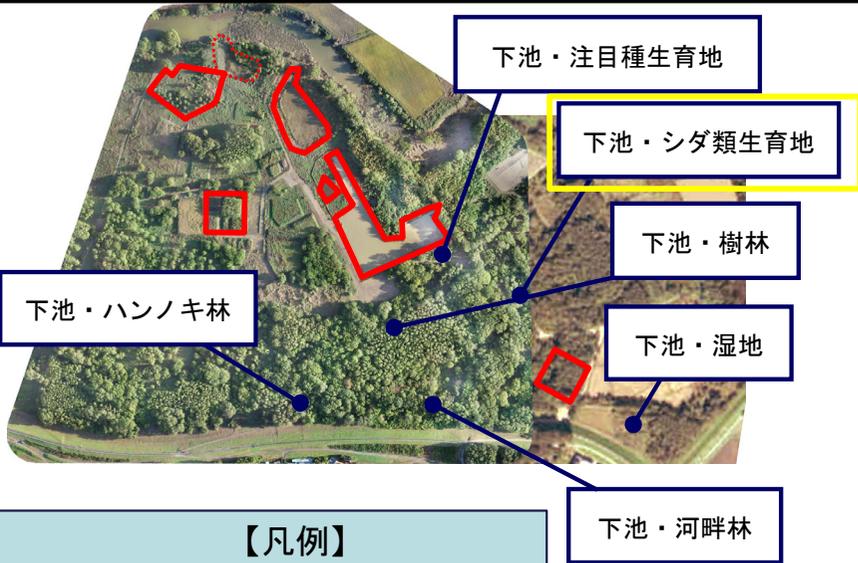
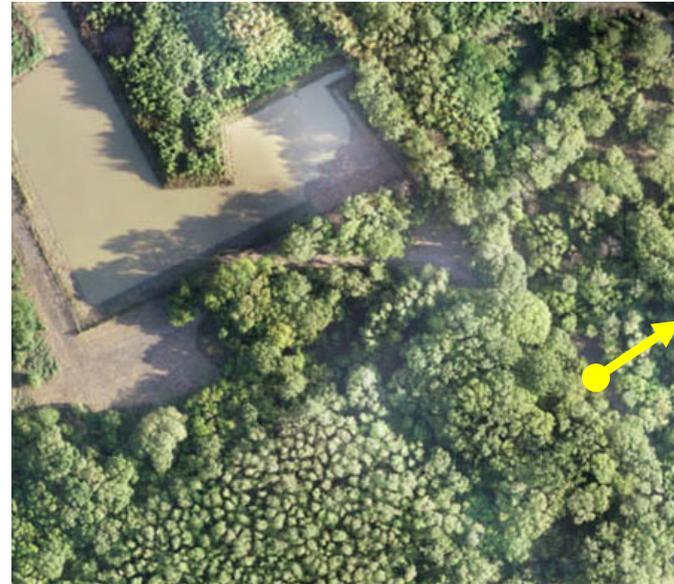
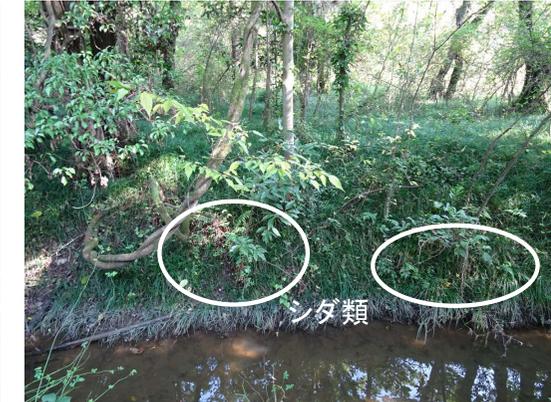
●シダ類(イヌワラビ等)の状態は維持されています。

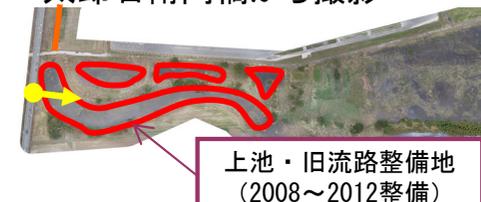
太郎右衛門橋から撮影

- 旧流路整備地は、開放水面の形成を目的として掘削された場所です。
- 昨年の台風第19号、今年の台風第14号による荒川本川からの河川水の流入により水面が維持されています。
- ヨシ等の湿生植物が生育しており、湿地は維持されています。

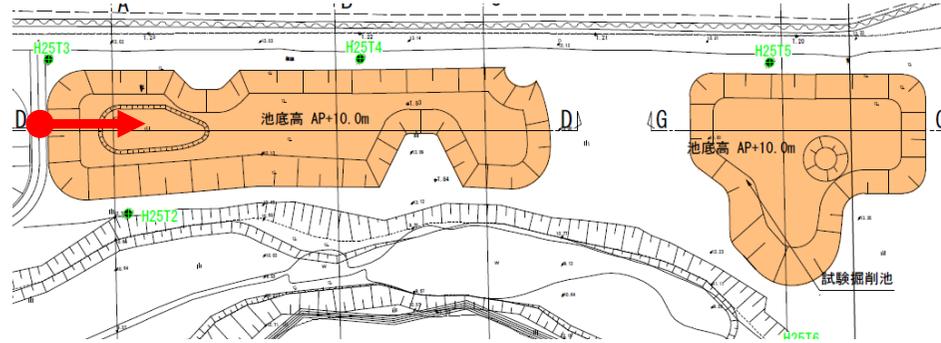
上池・モトクロス場跡地整備地A
(2013整備)

- モトクロス場跡地整備地は、湿地の形成を目的として掘削された場所です。
- 底部にはヨシ等の湿生植物が生育しており、湿地は維持されています。（斜面部はオギが優占）
- 昨年の台風第19号の冠水による水面が維持されています。

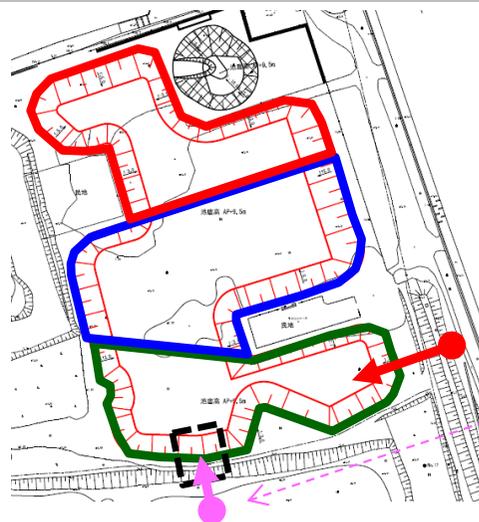
上池・モトクロス場跡地整備地D
(2013-2015整備)

モトクロス場跡地整備地D側
旧流路側
2015秋の台風による出水で旧流路河岸の一部が崩壊し当整備地と接続した。

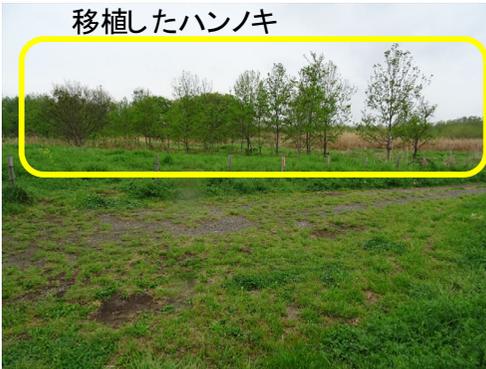
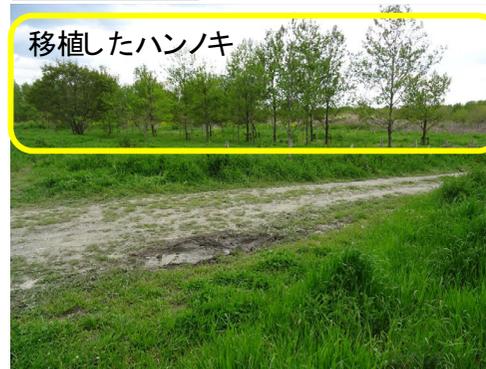
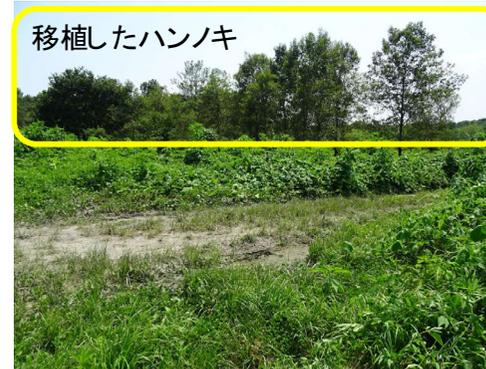
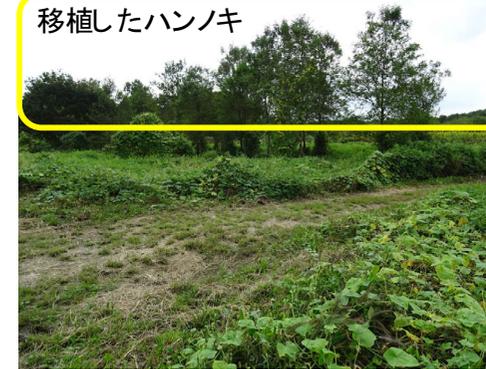
- ハンノキ移植地は、ミドリシジミの生息環境としてのハンノキ林の形成を目的として掘削とハンノキ移植を実施した場所です。
- 2012年3月に移植したハンノキは順調に生育しています。6月にはミドリシジミが確認されています。

移植したハンノキ
