2020年度のモニタリング結果（中間）

荒川太郎右衛門地区自然再生事業 ロードマップ

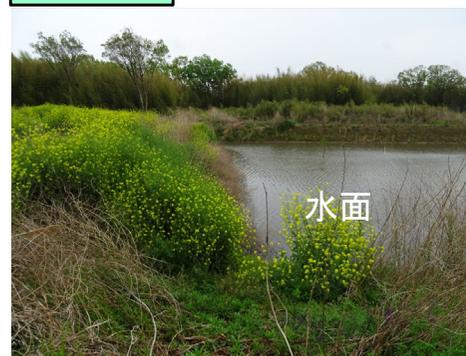
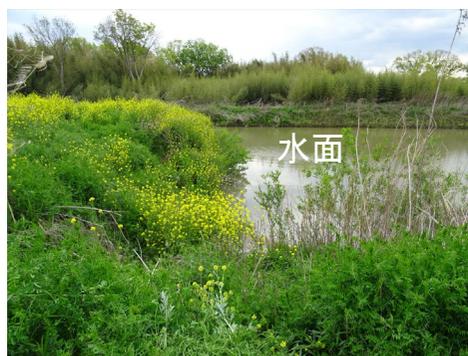
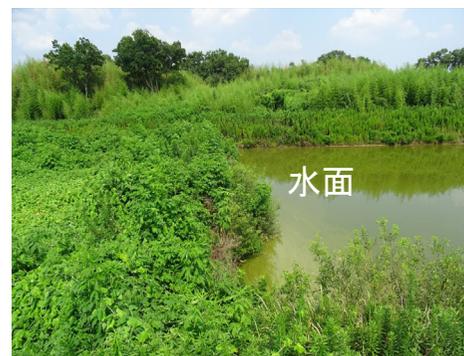
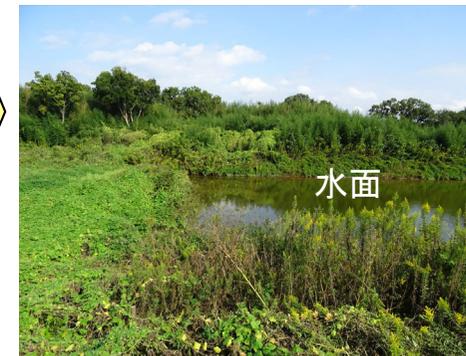
- 整備地は、ミドリシジミの生息環境としてのハンノキ林の形成を目的として掘削とハンノキ移植を実施した場所です。
- 底部には水面が形成され、ハンノキの生育には過湿状態が続いていることが確認されています。
- 2019年2月に底部に移植したハンノキは冠水のため生育状態が悪いことが確認されています。

水面

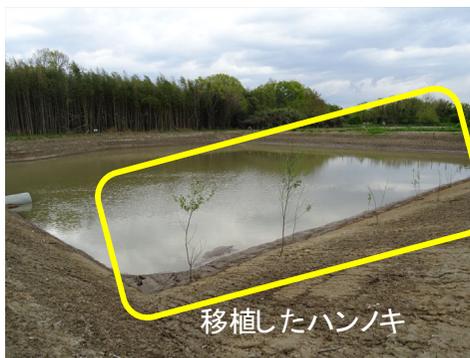
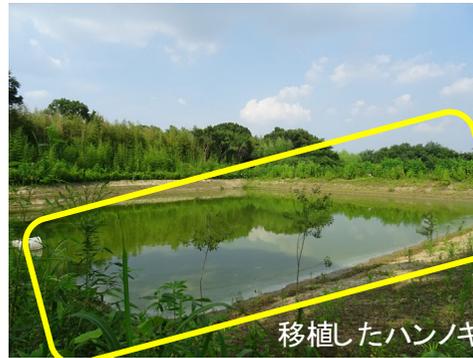
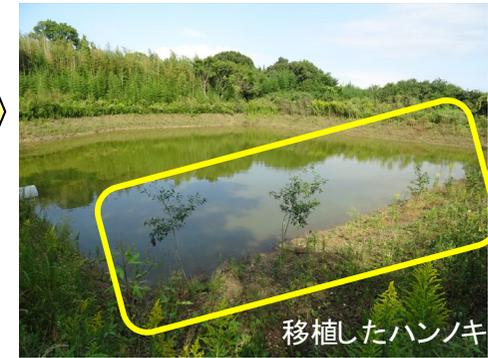
- 整備地は、ミドリシジミの生息環境としてのハンノキ林の形成を目的として掘削とハンノキ移植を実施した場所です。
- 底部には水面が形成され、ハンノキの生育には過湿状態となっていることが確認されています。
- 2020年2月に法面に移植したハンノキは順調に生育されています。

移植したハンノキ
