植栽帯の環境対策について

国道沿いの歩道には植栽帯が設置され、道路緑化による快適で安全な通行区間が確保されている。しかし、歩道上にネズミが発見された地域住民からは植栽帯の撤去要望が寄せられる。本稿では、ネズミが巣を作っている植栽帯において、植栽帯を撤去しない方法で行ったネズミ対策について紹介する。

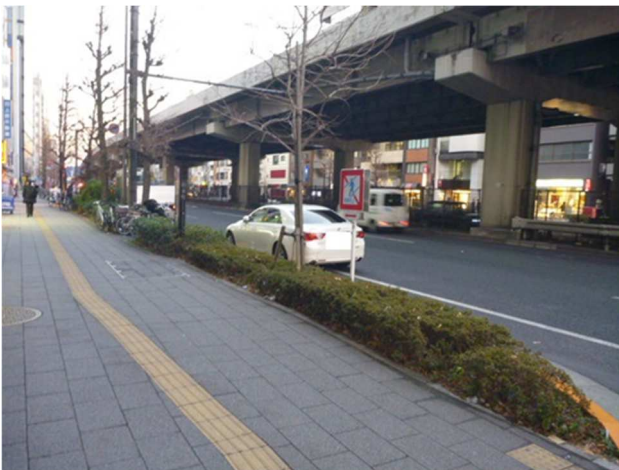
図-1 植栽帯 (イチヨウ、シャリンバイ、ツツジ)

東京国道事務所では、歩行者や自転車利用者の快適で安全な通行空間を確保するため、道路緑化に取り組んでいる。国道沿いの歩道には植栽帯が設置され、主にイチヨウやプラタナスなどの高木、シャリンバイやツツジなどの低木が植栽されている。植栽を良好な状態に維持するため、定期的に剪定、除草、生育状態の確認を行い管理されている。しかし、歩道上にネズミが発見された地域住民からは植栽帯を撤去してほしいと強い要望が寄せられる。ネズミは植栽帯へのゴミの不法投棄や収集時間外のゴミ出しなどにより集まってしまう。その結果、近くの植栽帯に巣を作り住み着いてしまう。

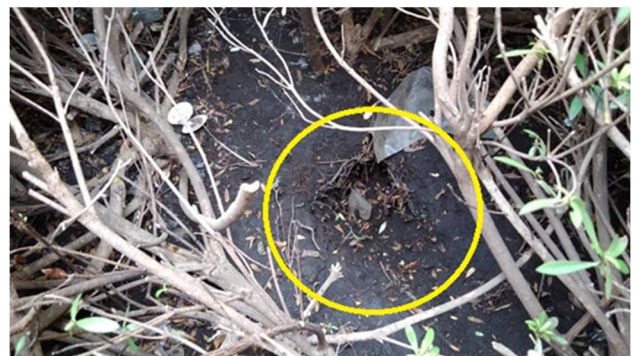
図-2 植栽帯に作られたネズミの巣穴

2016年に亀有出張所管内の一部地域でネズミに関する苦情が多く寄せられた。ネズミは歩道上に捨てられたゴミを食べており、植栽帯には多くの巣穴が確認されていた。亀有出張所では植栽帯に殺鼠剤を撒いて駆除を行っていたが、駆除後も新たなネズミが住み着いてしまうため、地域住民からは植栽帯の撤去を強く要望されていた。植栽帯を撤去することでネズミが住み着きやすい場所を排除することは可能であるが、植栽帯も道路環境にとって無くてはならない設備である。また、ネズミ駆除のためには、ネズミが住み着く場所を排除するだけでなく、ネズミが集まりやすい環境を改善することも重要である。亀有出張所単独でのネズミ駆除は難しいため、関係機関と連携して対策を検討した。

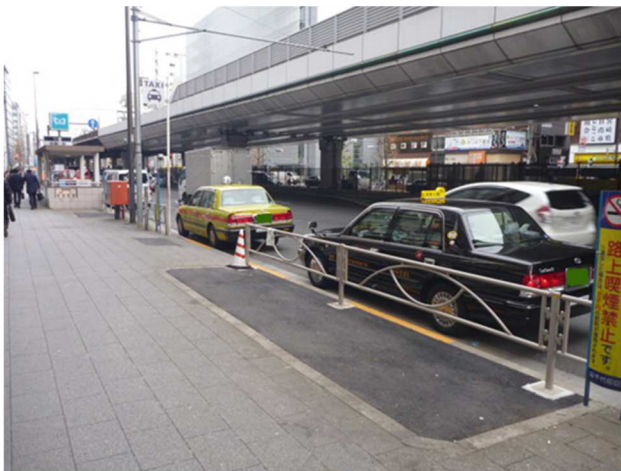
図-3 撤去された植栽帯（植栽から舗装に変更）

関係機関との調整の結果、ネズミの巣が確認された植栽帯は撤去することになった。ただし、一部の植栽帯は試験的に撤去しない方法でネズミ対策を行うことになった。

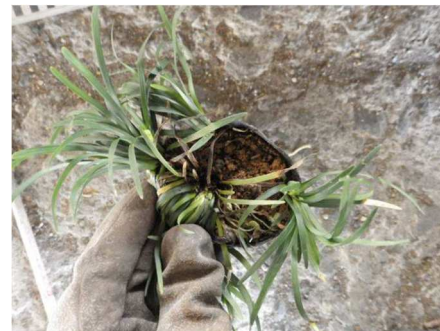
図-4 地被類（タマリユウ）

木を剪定してしまうと枝葉が殆ど無い幹だけの状態になってしまう。その結果、低木が枯れる原因や地面に日差しが届くようになることで雑草が生えやすい環境になる恐れがある。低木を撤去し、樹種を草丈の低い地被類に植え替える②案は①案のような問題が生じない。そのため、②案で行うことにし、植栽帯が市街地にあることから日陰でもよく生育し草丈の低めなタマリユウを植えた。また、乱横断防止のため、新たに横断防止柵を植栽帯の車道側に設置した。

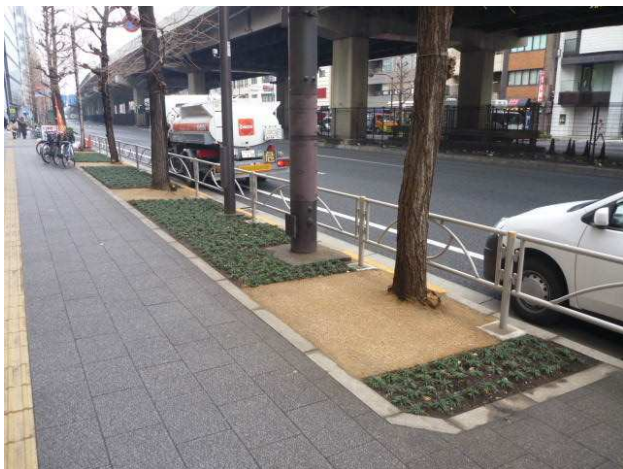
図-6 ネズミ対策を行った植栽帯

2017年にネズミの巣が確認された2箇所の植栽帯に対してネズミ対策を行った。作業は概ね1週間で完了した。

2017年にネズミ対策を行った2箇所の植栽帯は、どちらもネズミの巣が作られることが無くなった。関係機関との連携もありネズミに関する苦情は減っているが、2019年、2020年、2021年に別の植栽帯からネズミの巣が確認されたため、2017年と同様のネズミ対策を行った。その結果、ネズミ対策を行った植栽帯からはネズミの巣は確認されていない。
