光変位センシングを活用した過積載車両検知に向けた検討

関東地方整備局 高崎河川国道事務所 計画課(〒370-0841 群馬県高崎市栄町6-41)

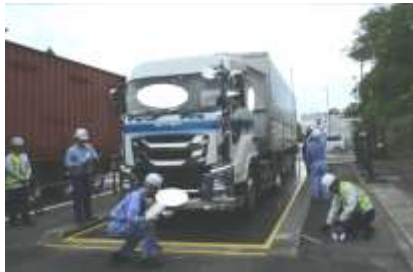
図-1 台貫による重量計測

高崎河川国道事務所では、管内の2箇所にある過積載取締り基地の台貫により、警察と共同で定期的な過積載取締りを実施して

いる。しかし、台貫での重量計測は、過積載が疑われる大型車の取締り基地への誘導、計測準備、計測等の一連の手続きに時間を要する。このため、一日の取締り時間内に重量を計測できる台数は限定的である。また、計測対象となる大型車は担当職員の目視で選定される。このため、重量計測台数は年間で数台に留まっている現状である。

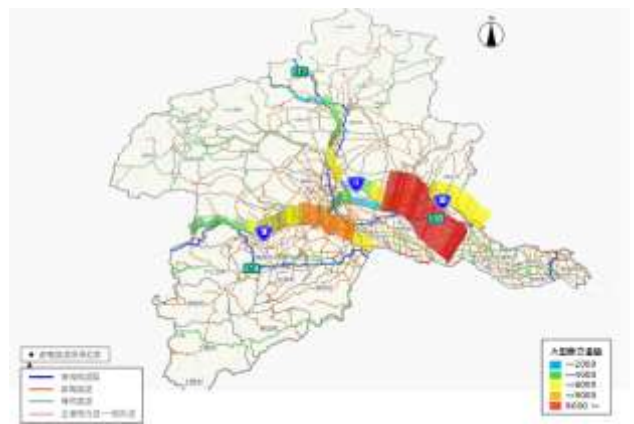
図-2 群馬県内直轄国道の大型車交通量（H27センサス）

図-2はH27センサスによる群馬県内の直轄国道の大型車交通量である。群馬県内の直轄道路は、首都圏と地方部の物流の重要経路を担っている。このため、国道17号上武道路では大型車交通量が8000台/日を超える。その

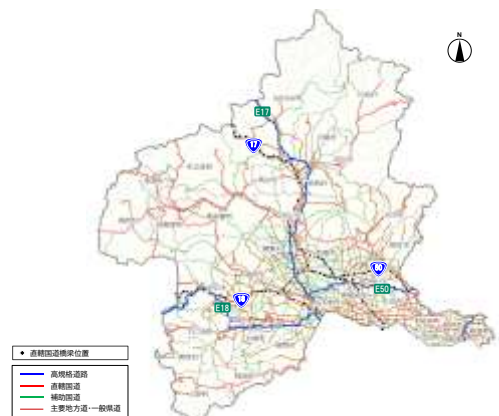
図-5 単純桁の鋼橋・コンクリート橋分布(群馬県直轄国道)

前述した通り、光変位センサは比較的簡易に施工可能である。ただし、橋梁の構造形式によっては車両通行により生じる変位が複雑となり、検知精度が低下する場合がある。これまでの実地検証により、鋼橋・コンクリート橋の単純桁において、著しい重量の車両通過を橋梁変位量で検知できる可能性を確認している。特に、光センシングの大きな特長として、変位量の少ないコンクリート橋の計測精度も高い点が挙げられる。図-5は群馬県内の直轄国道における、単純桁の鋼橋・コンクリート橋の分布である。コンクリート橋が計測可能にあることで、該当橋梁は路線全体にわたって、満遍なく分布することになる。

このため、センサの検知精度確保のための設置橋梁の制約が、広域的な過積載車両の動きの把握の障害となることはないと考えている。

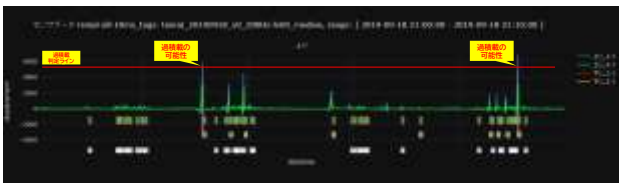
図-7 橋梁変位量の計測結果の例 (10分間)

国道50号天雷橋に設置した光変位センサにより、2019年9月16日～9月22日の橋梁変位量データを取得した。図-7に9月18日21:00～21:10の10分間の変位量の計測結果を示す。別途実施した過積載の判定変位量を超過する変位が上り線で2回計測された。変位量の波形では、著しい上下の振幅や途切れは発生しておらず、安定した連続計測が行われている。

国道50号天雷橋での光変位センサによる過積載車両検知の妥当性を検証するために通行車両のビデオ撮影を行った。図-7で過積載の可能性のある車両が走行した時間のビデオ映像を図-8に示す。映像では25t級と思われる

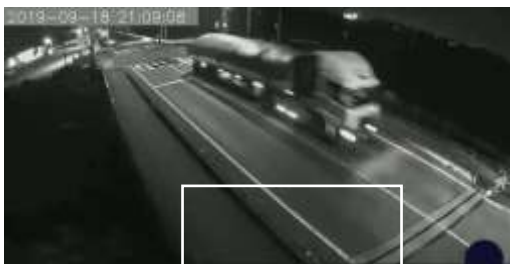
図-8 検知した車両の一例

トレーラーが走行している。もちろん、ビデオ映像をもって、明らかな過積載と判定することはできないが、車両総重量が重いことは明白であり、光変位センサの計測精度は信頼できるものと考えられる。
