# 免震装置を有する建物への外部足場の設置について

河本 史臣

関東地方整備局 営繕部 整備課 (〒330-9724 埼玉県さいたま市中央区新都心2-1)

国土地理院において2020年に、建物下に免震装置を有する本館棟への外部建具改修工事を実施した。工事で必要となる外部足場の設置にあたって、通常の架設方法では、工事期間中の安全管理上の問題があることが判明したため、免震建物への外部足場の設置について、検討を行った。今回は、この検討内容を紹介することで、今後、より普及していくと考えられる免震建物の改修に関する知見を広く共有するものである。

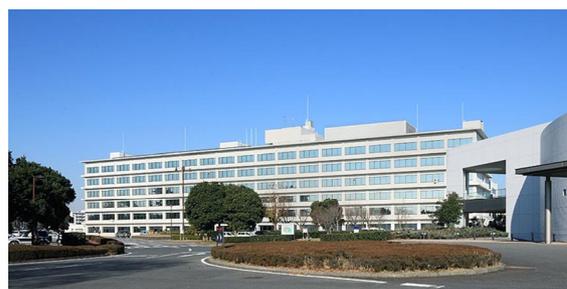
茨城県つくば市に所在する本館棟は、1976年に竣工し、2010年の耐震改修で、建物下に免震装置を有する免震構造となった。（写真-1）（図-1）

写真-1 建物全景

- ・構造：鉄骨鉄筋コンクリート造
- ・規模：地上6階，地下1階
- ・建築面積：2,770.00㎡
- ・延べ面積：19,796.00㎡
- ・1976年完成，2010年免震化完了

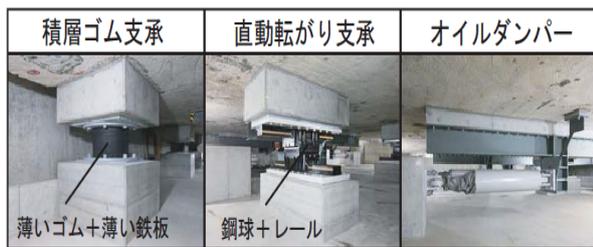
写真－2 免震装置

今回改修工事を行った本館棟については、免震構造（基礎下免震）となっており、建物の基礎と上部構造を切り離し、その間に積層ゴム支承、直動転がり支承、オイルダンパーなどを設置することで、建物本体に働く地震力を大きく低減している。（写真－2）

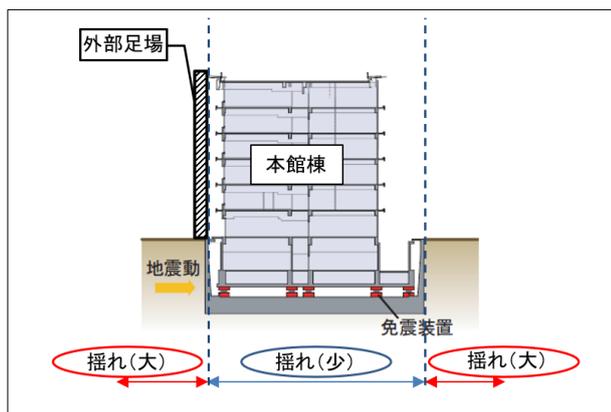
図－2 基礎下免震建物における地震時の状態

前述のとおり、本館棟は基礎下免震構造となっているため、建物本体とその周辺の地盤は、地震発生時の揺れが大きく異なる状態となる。

これにより、通常の外部足場を設置した場合、建物の揺れ方と、外部足場の揺れ方が大きく異なり、外部足場が建物に追従することが出来なくなるため、万が一、工事期間中に地震が発生した場合、最大50cm程度の変位が想定され、外部足場が倒壊する可能性が考えられる。（図－2）

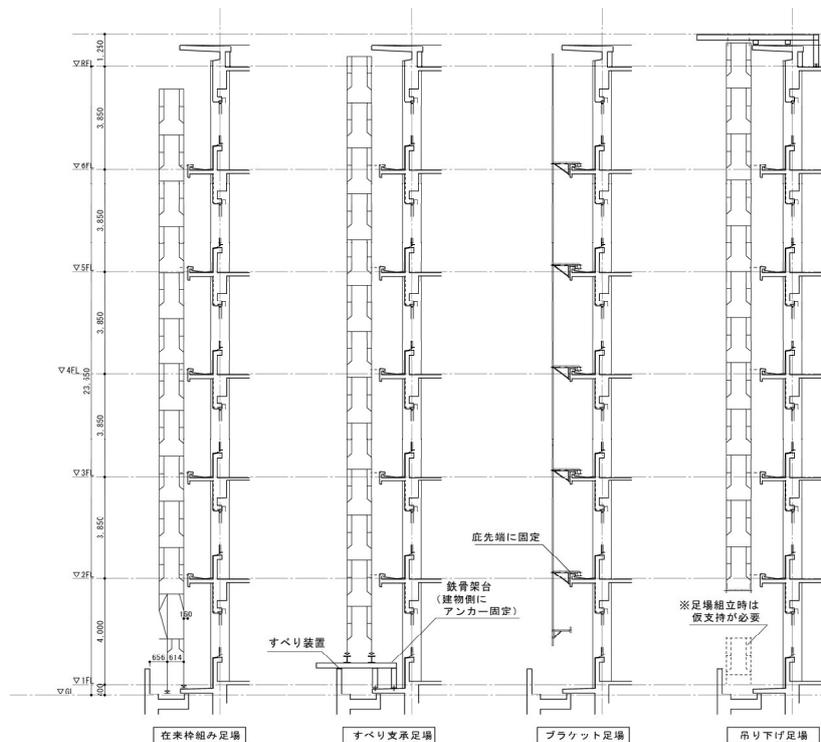
図-3 各種足場工法

外部足場の足下に鉄骨を組み、部材が重なる部分に摩擦係数が低い（滑りやすい）ナフロン材を使用し、地震発生時は建物と同等のすべり支承を備えた足場である。

本館棟の各階に設置されている庇部分に足場材を取り付ける工法である。庇に取り付けることで、足場の足下が浮く状態となるため、地震発生時は建物と共に揺れる。

本館棟の屋上に鉄骨材を組み、その先から足場を吊す工法である。ブラケット足場と同様に足場の足下が浮く状態となるため、地震発生時は建物と共に揺れる。

上記の工法を比較し、営繕部内で検討した結果、外部足場の足下にすべり支承を取り付ける工法（すべり支承足場）が、安全性が高く、コスト面でも有利であり、工期への影響も少ないことから、当該工法を採用し、工事を開始した。（表－1、図－3、4、写真－3、4）
