河川管理の効率化を目指した DXの取り組みについて

関東地方整備局 下館河川事務所 管理課（〒308-0841 茨城県筑西市二木成1753）

これまで二次元の図面を用いて実施されてきた河川の様々な業務は、近年のレーザ測量・写真測量技術の進歩により、航空レーザ測量により三次元データの定期縦横断面図を作成し、河川の様々な業務で活用していくことが可能となったが、測量方法の違いなどから、測量結果に差異が生じている。そこで本稿では、その差異についての対応を検討するため、UAVレーザ測量を用いた現地実験を行い、その結果を報告するものである。

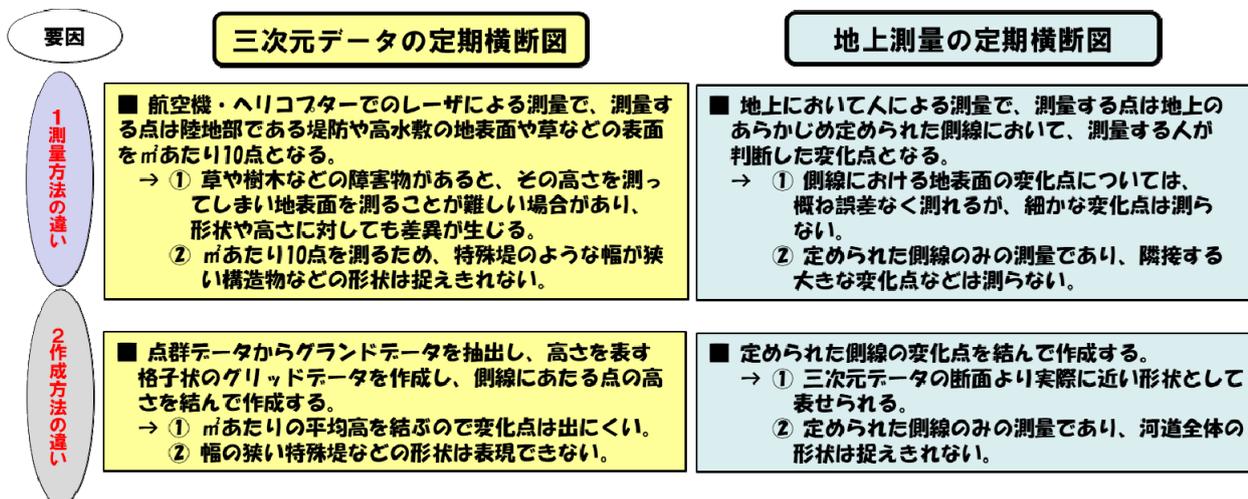
図-1 定期縦横断面図作成の手法の違いによる差異

三次元データの定期縦横断面図については、以下の要因から地上測量の定期縦横断面図の堤防の高さや形状に対して差異が生じると考えられる。

- ① 測量方法の違いにより生じる差異
- ② 横断面作成方法の違いにより生じる差異

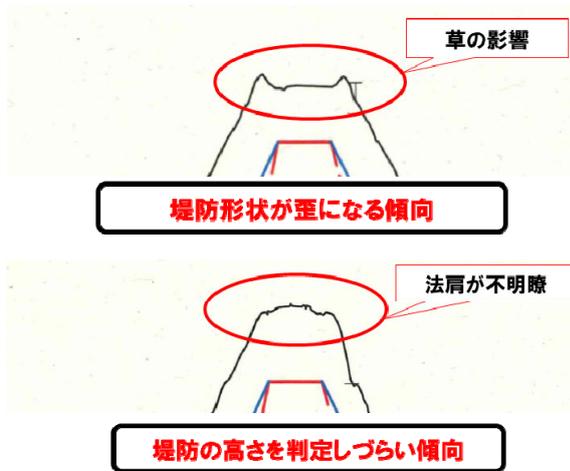
三次元データにより作成される堤防の横断面図の一例を以下に示すが、植生や点群密度等の影響により地上測量の定期縦横断面図の堤防の高さや形状に対し差異が生じている。

図-2 測量手法の違いにより発生する差異

小貝川では，一般的な土堤であり，図-2に示すような影響が想定されたため，堤防法肩に法肩ブロックの設置を行った上で，河川堤防の横断形状の再現性確認を行った。

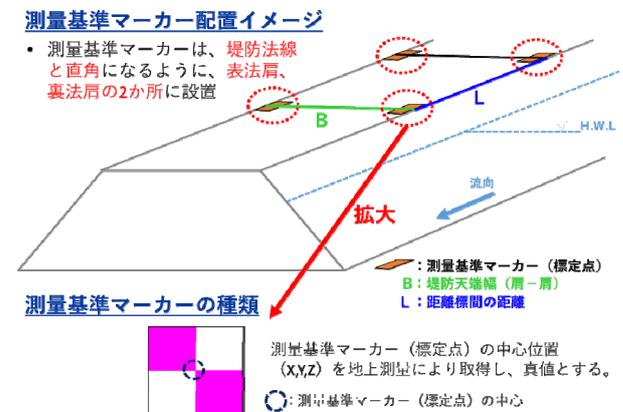
図-3 測量基準マーカ配置イメージ

鬼怒川では、鬼怒川プロジェクトにより堤防法肩に洗堀防止のブロックが一連で設置されているため、法肩の形状が植生の影響を受けにくい。そのため、UAVレーザ測量の高精度な計測密度による堤防高、堤防幅の再現性を把握するとともに、レーザ測量に適した調整点（測量基準マーカ）の検討を行った。

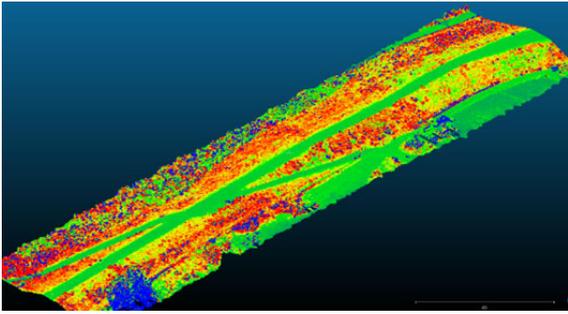
図-4 取得点群データ

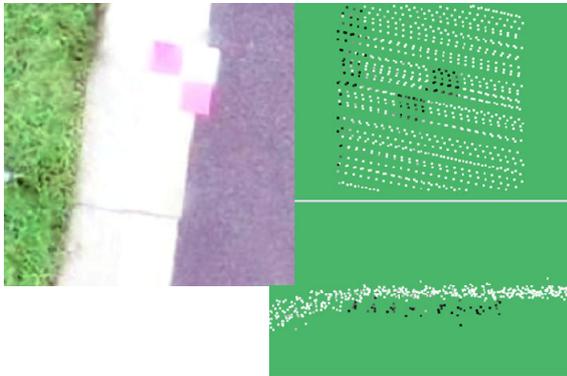
図-5 UAV測量による取得点群データ

標高については，マーカーの白の部分若干低い値（黒点）を示す結果となった。マゼンダ部は想定した高さを示すことからマゼンダのみの計測点を用いることで安定した位置精度を確保できることが確認された。

平面位置については，マゼンダのみの計測点を用いることで，点群の計測点間隔による読み取り誤差程度の精度に収まることが確認された。

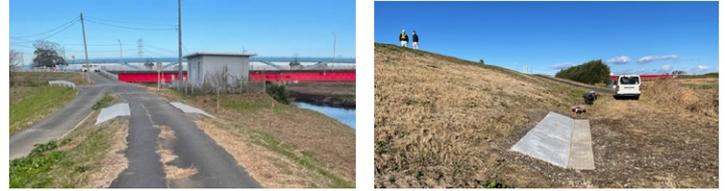
図-6 法肩ブロック設置状況

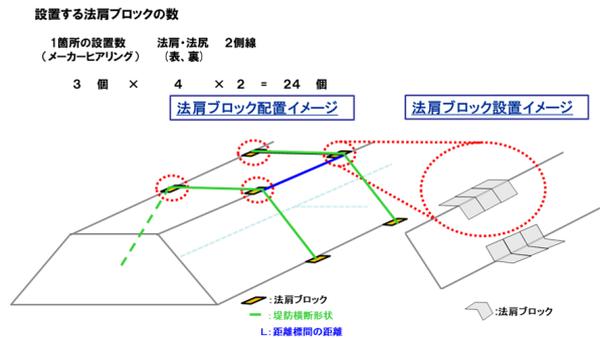
図-7 法肩ブロック設置イメージ

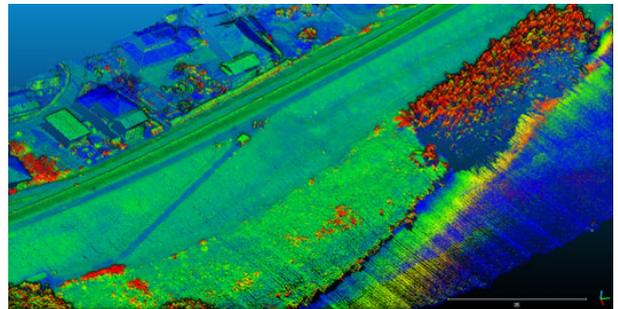
図-8 取得点群データ

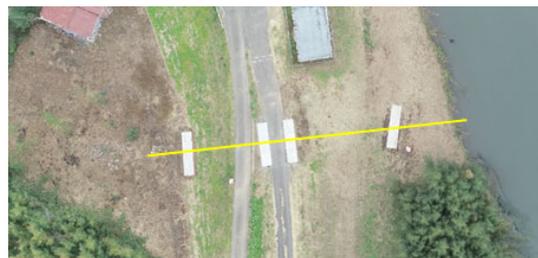
堤防形状測定位置を以下に示す。

図-9 堤防形状測定位置

図-9に示す位置での堤防形状測定の結果を以下に示す。測線と直交している天端の法肩ブロックは、点群に幅がなく、形状の読み取りが容易であったが、測線に対して斜めの法尻のブロックは、点群に幅が発生するため、形状の読み取りに誤差が生じる恐れがあることがわかった。

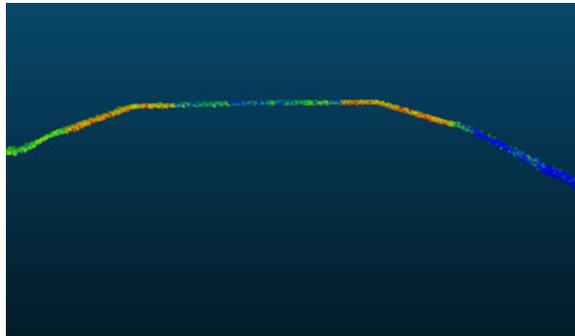
図-10 堤防形状 (天端部)

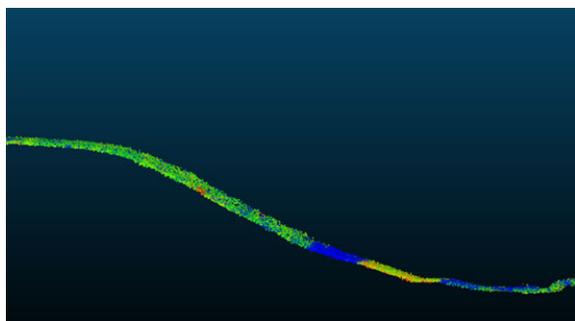
図-11 堤防形状 (法尻部)
