市道市役所前通における桜並木維持管理業務 について

相模原市 都市建設局 土木部 中央土木事務所（〒252-5277 神奈川県相模原市中央区中央2-11-15）

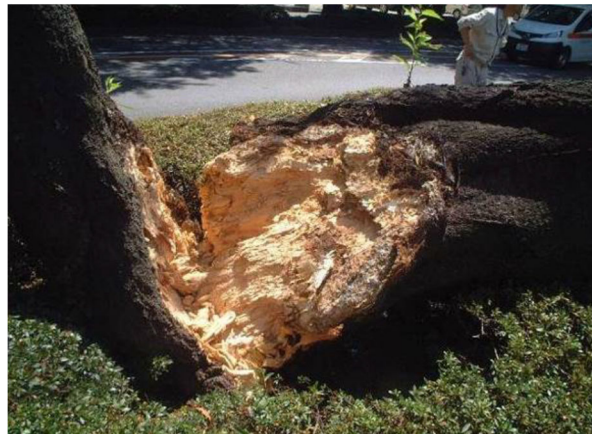
写真-2 倒木した桜の幹内部

2010年9月に市役所の西側を通る市道相模原横山の桜並木で幹内部の腐朽による倒木が発生した。（写真-2，-3）幹の内部は、腐朽によってスポンジ状となり、強度がなくなり倒れてしまったものである。

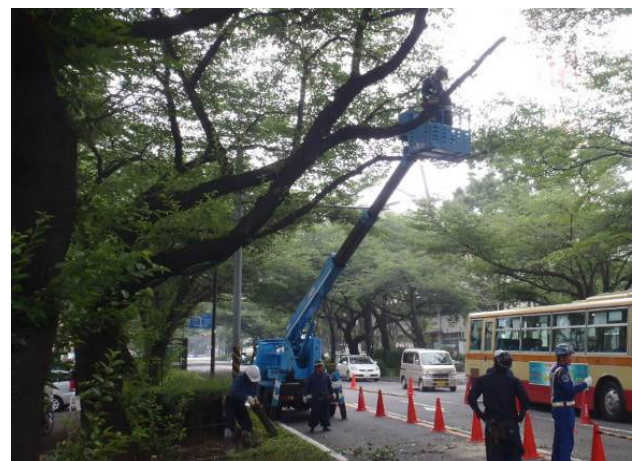
写真－4 高所作業車による枯枝点検

桜並木の維持管理は年間を通して実施している。年間の管理業務としては、職員の直営作業による開花後散った花びらや鏝が排水溝などに堆積しないように清掃を行っている。また委託による高所作業車を使用した目の届きにくい枝先などの枯れ枝点検を年に2回3月と8月に実施している。3月の点検では、つぼみの可否で比較的容易に枯枝を発見できるが、8月の点検では、葉の展開が影響して、高所作業車の旋回に制限がでるため太くて目立つ枯枝を中心に剪定を行っている。桜の枝は、粘り強いので健全な枝は負荷をかけても折れることはないが、枯れている枝は、簡単に人の手を添える程度で折れてしまうため大変危険である。また、当該路線の桜並木は、老木のため1度枯枝を除いても再び同じ枝の延長上で枯込むことがあるため、全ての枯枝を解消することが困難である。7月～9月ごろには、3年を1サイクルとした樹木医による定期的な樹木診断を実施し活力度などを確認している。11月には、葉が一斉に落葉するため落ち葉清掃を定期的に行っている。（写真－4、－5、－6）

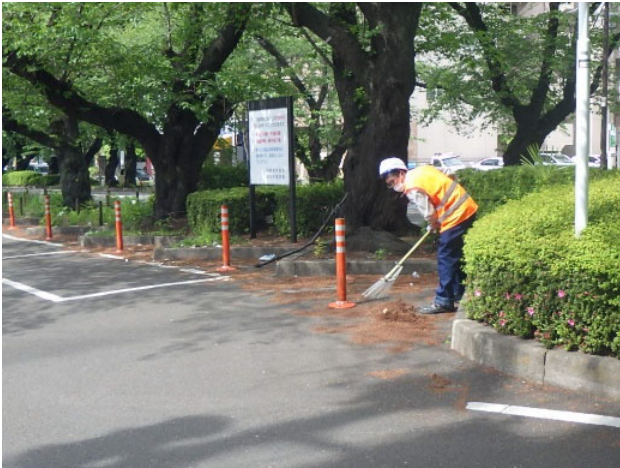
写真-5 直営作業による花びら・鏝清掃
