令和元年東日本台風による道路災害の復旧について ～日原街道における取組「人と暮らしを守る道」～

河野 通尚

元 東京都 建設局 西多摩建設事務所 補修課 (〒198-0042 東京都青梅市東青梅3-20-1)

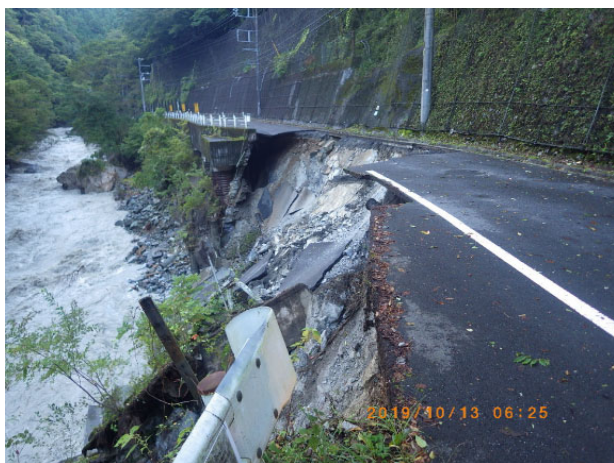
写真-1 被災直後

被災時、奥多摩町日原地内では総降雨量600mmを超える記録的な豪雨に見舞われ、日原街道沿いを流れる一級河川日原川が増水して河岸が洗掘され、日原街道の起点より3.4kmの地点において道路が約50mに渡り全面崩落した（写真-1）。

これにより、崩落箇所から先の集落（約40世帯、約70人）は、救急搬送や物資輸送さえも困難な状況で完全な孤立状態となった。

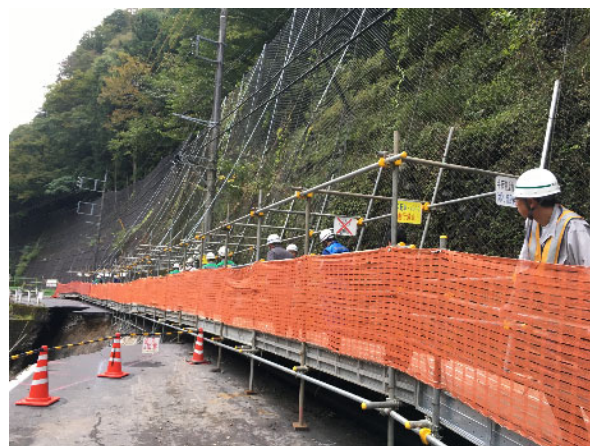
写真-2 仮設歩道設置状況

そのため、まずは、崩落区間を歩行者だけでも通行できる手段がないか職員が知恵を出し合い、既存の落石防護網に荷重分散とフェールセーフ機能を持たせた仮設歩道モデルを作製した（図-3）。前例のない方法であったため、職員による歩行実験を行い安全確認を行ったのち直ちに復旧作業にかかり、被災から7日目に地元住民のための歩行者用仮設通路が完成し、歩行者の通行機能を確保した（写真-2）。

しかし、その一方で、仮設歩道で運べる荷物の重量は

40kg程と制限があった。

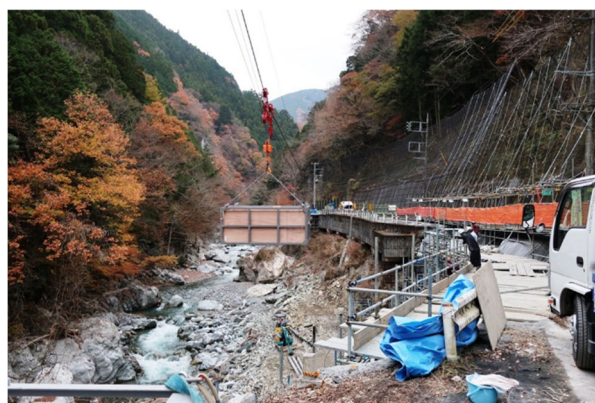
写真-3 索道設置状況

被災から1ヶ月後には、工事用の索道を使って、住民の生活物資運搬を可能とした（写真-3）。索道を活用することにより、孤立している住民へ生活必需品を多量に運搬できるとともに、住民が使用しているプロパンガ

ス等の重量物資の運搬が可能となった。この先、冬を迎えるにあたり、燃料を運べたことは住民の生活の支援となった。

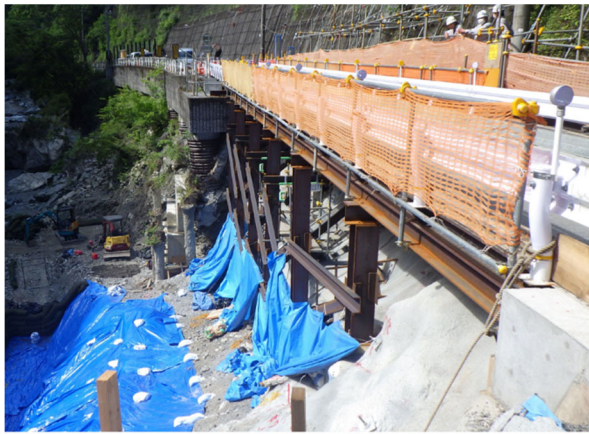
写真4 車両用仮設道路設置状況

自動車の通行を復旧するため、栈橋構造による仮設道路の設計を行い、緊急施行で工事を進め、幅員3.0m、延長50mの仮設道路が完成した（写真-4）。これにより車両通行止めを解除し、日原地区の孤立状態は解消された。

仮設道路は、片側交互通行や車両制限があったものの、日原地区の住民にとって、自家用車による買い物や通勤・通院が可能となるだけでなく、路線バスや緊急車両の通行が可能となり、住民の皆さんは約7か月ぶりに安全安心な生活を取り戻した。

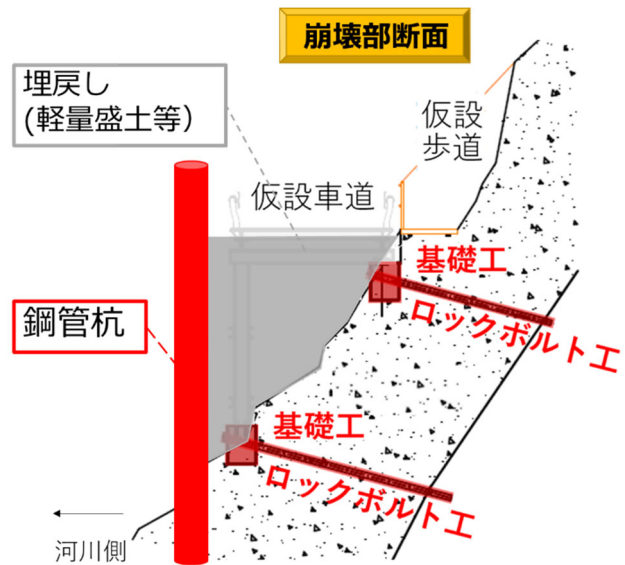
図4 施工断面図

緊急対策の後、道路の本復旧をするには、水や岩の衝突といった外力からの保護、崩落部分の埋戻しが必要であった。車両を通しながらの、施工スペースがない状況であったため、自走式の回転切削圧入工法による鋼管矢板を打込み、鋼管矢板と斜面の間には軽量盛土等を用いて、流出した路体を復旧する工法を採用した（図-4）。

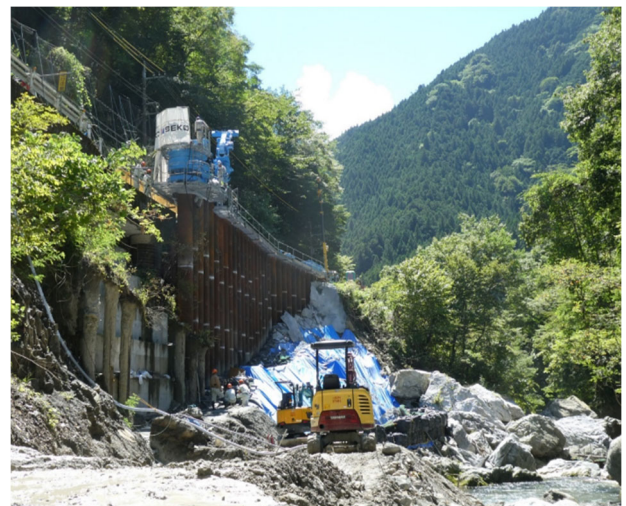
写真5 自走式回転掘削圧入工法の施工状況

まず、連壁構造の主体となる鋼管杭（ $\phi 800$ 、 $L=14.0 \sim 17.5m$ ）の打込みを行った（写真-5）。狭隘な日原街道には長さの短い鋼管しか搬入できなかったため、最大4.0mの長さの鋼管を継杭とし、現場で溶接した。また、鋼管杭圧入機と仮設道路を利用する通過車両との離隔が50cm以下となる厳しい状況下での施工であったが、ジャイロプレス工法により近接施工を安全に実施できた。

2020年9月、全28本の鋼管杭打込みが完了し、被災翌年の台風シーズン前に堅牢な護岸を構築し、河川と道路双方の機能を確保した。

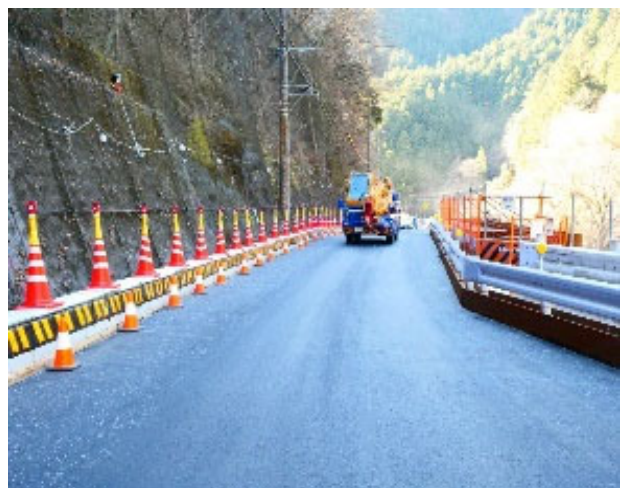
写真6 復旧完了後の道路状況

その後、軽量盛土材及び流動化処理土により、流出し

た地盤の復旧を行い、1年4か月を経て全ての通行規制を解除し、日原街道は被災前の道路交通機能を完全に取戻した（写真-6）。
