大深度かつ高粘着力土層における地盤改良工の課題と検討について

関東地方整備局 東京空港整備事務所 第六建設管理官室（〒144-0041 東京都大田区羽田空港3-3-1）

キーワード 東京国際空港 多摩川護岸 地盤改良工 高粘着力土層

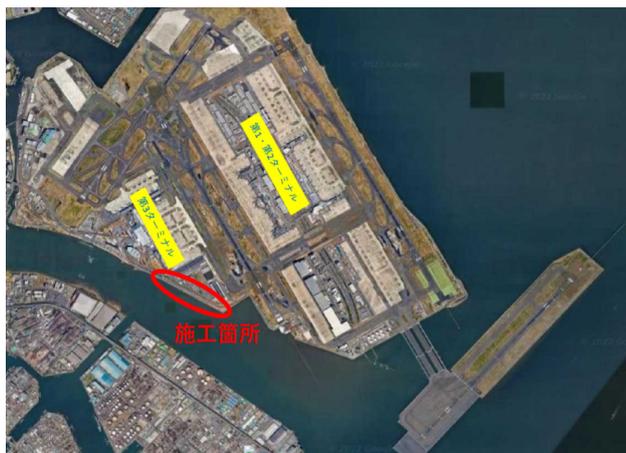
(図-4) 施工位置図

東京国際空港では、多摩川護岸の整備を進める際、盛土した上部に展望テラスを設置するにあたり、周辺構造物に影響を与えぬよう、埋立て地である軟弱な地盤を強固な地盤にするため地盤改良を行っている。以下に施工位置を示す(図-1)

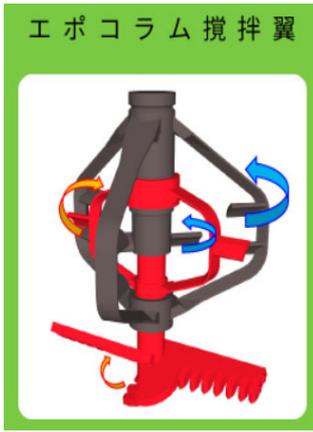
(図-1) 攪拌翼拡大図

エポコラム-Loto工法は、前項で述べたように先端と翼中の2箇所から改良材を吐出しながら攪拌混合するため、改良範囲全域に改良材の注入拡散が可能で、経済性に優れた工法である。(図-1)(写真-1)

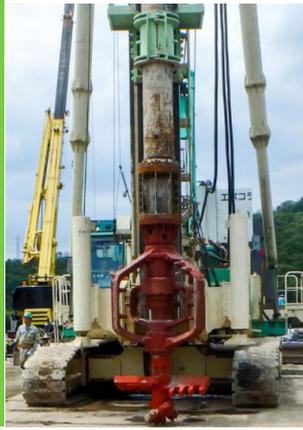
(写真-1) エポコラムLoto工法

のエポコラム-Loto工法を採用することとした。この工法は、スラリーと呼ばれる改良材（高炉セメントB種と海水を混ぜ合わせたセメント系固化剤）を攪拌翼の先端と翼中の2箇所から吐出し、改良範囲(1本あたり直径2.3m)全域に改良材を注入拡散する工法である。

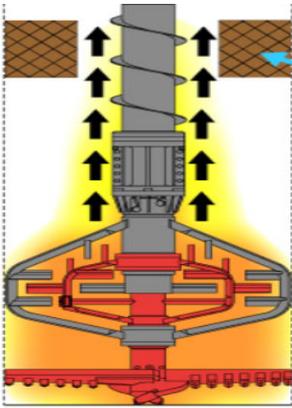
(図-2) 攪拌翼拡大図

前項で述べた懸念事項を解消すべく、新たな工法としてエポコラムTaf-Pls工法を選定した。(図-2) (写真-2)

今回、エポコラムTaf-Pls工法を選定した理由は、冒頭で述べた期待できる効果はそのままに、従来使用してきたエポコラムLoto工法とケーシング形状が異なり、スパイラル形状となっていることで強制的に排土しながら改良材置換を行い攪拌混合することができる工法だからである。そのため、現地盤下で供回り現象を起こすことなく、均一に攪拌された良好な改良体を製作でき、施工性に優れており、現場条件に最適な工法であると考えます。

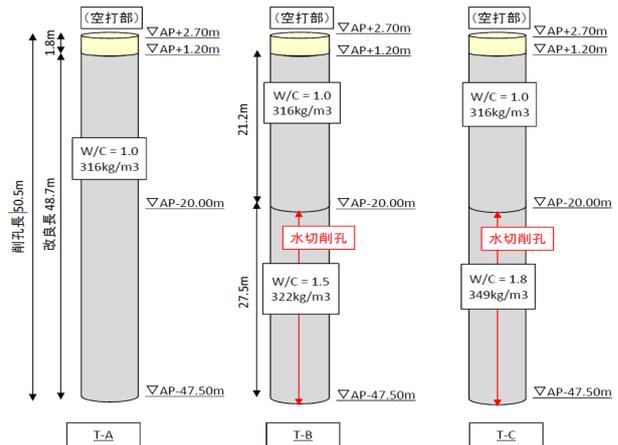
(図-3) 改良模式図

これらを確認するため、事前調査ボーリングを行った結果、AP-20.0m以浅を一般部、AP-20.0m以深を高粘着力部として、次に示すA～Cの3パターン(図-3)で試験施工を行った。

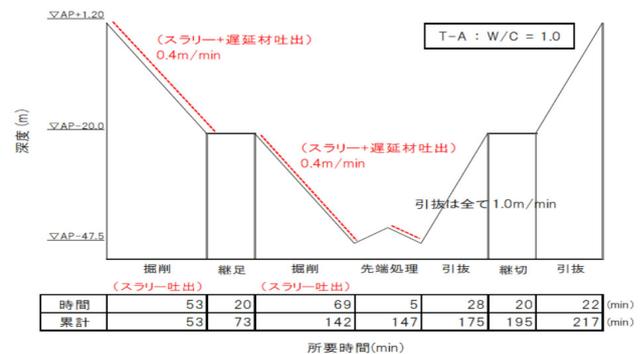
(図-5) 施工フロー

水切削削孔は行わず、固化剤の水セメント比を1.0とし、AP-47.5m(最下端)までセメントスラリーを吐出しながら攪拌を行う。施工フローは以下のとおり。(図-5)

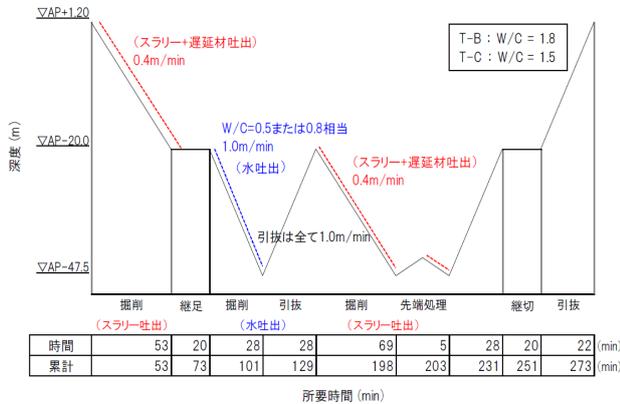
(図-6) 施工フロー

AP+1.20～-20.0mまでは固化剤水セメント比1.0のセメントスラリーを吐出しながら攪拌し、AP-20.0m以深を水切削削孔後、水セメント比1.5のスラリーを吐出しながら攪拌を行う。

していき、AP-20.0m以深を水切削孔後、水セメント比1.8のスラリーを吐出しながら攪拌を行う。b)試験施工Bの水切削孔後の水セメント比を1.5から1.8に変更しただけのため、施工フローはb)と同様。(図-6)

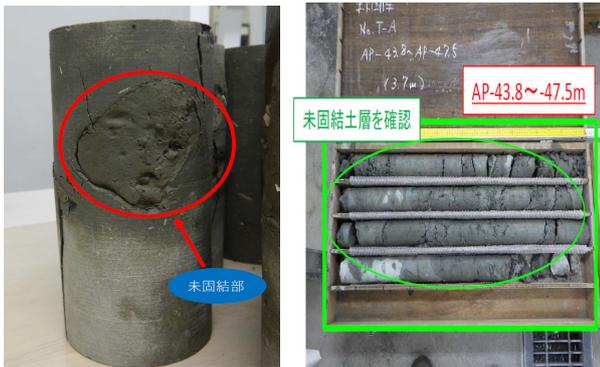
(写真-3) 改良体写真

一般土層部については均一に攪拌されており良質な状態であったが、高粘着力土層部はほぐしが出来ず、Dc層(AP-40.8～47.5m部)においてセメントスラリーと混合できていない未固結土層部が確認された(写真-3)

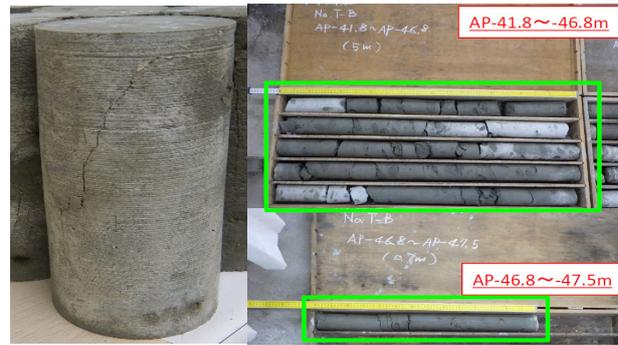
(写真-4) 改良体写真

a)では未固結部が確認されたDc層でも均一に攪拌されており、AP-47.5mに到達するまでの全地層で未固結部は確認されず、良質な試料を採取することが出来た。

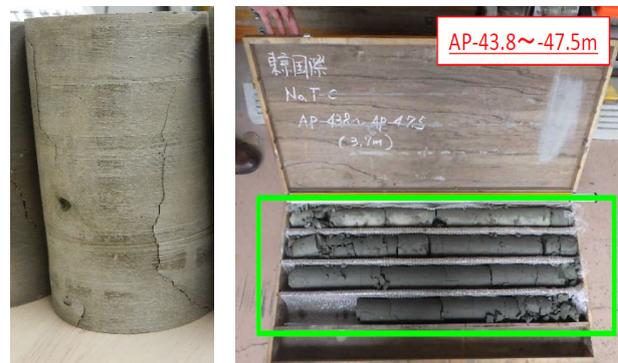
(写真-5) 改良体写真

b)同様に水切削孔を行っているため、再下端までの全地層で均一に攪拌されており、良質な改良体を形成できた。(写真-5)

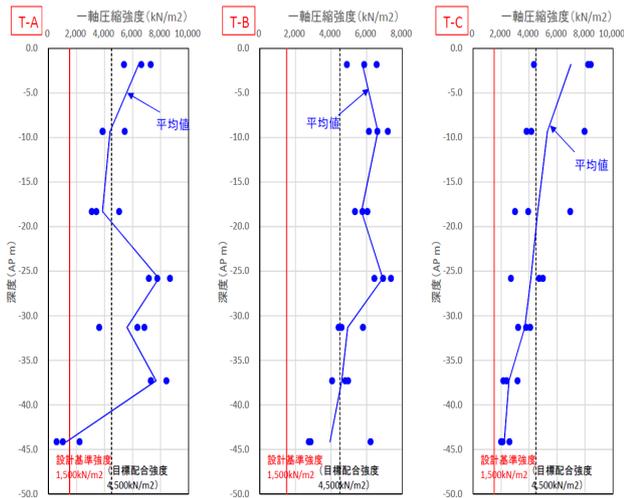
「3. 具体的な施工方法の検証(試験施工)」で述べた確認事項を検証するため、一軸圧縮試験を実施した。一軸圧縮試験結果を以下の図に示す。

設計基準強度は1,500kN/m²であり、試験時の基準強度は設計基準強度の85%以上かつ3供試体毎の平均値は設計基準強度以上とした。ここで、今回の事前配合試験結果より、 σ_{28}/σ_{14} ＝約1.2であることを考慮すると、材令14日における一軸圧縮強度は、 $1,500 \times 85\% \div 1.2 = 1,063 \text{ kN}$ 以上を発現している必要がある（1,063kN/m²以下の場合、設計基準強度の85%に達しない可能性が高い）と考える。

試験の結果、試験施工AのDc層（AP-40.8～-47.5m）では σ_{14} の段階で設計基準強度まで強度が達していなかった。1,019.4kN/m²や579.2kN/m²の供試体については、事前配合試験における伸び率（ σ_{28}/σ_{14} ＝約1.2）を考慮しても、設計基準強度を超える可能性は低い。一方で試験施工B及びCでは σ_{14} の段階で設計基準強度を満足する強度が確認された。

この結果から、水切削孔を行うことによるほぐしは良好な改良体を製作するのに有効であること、設計基準強度を満たす固化材配合量で施工を行うことの妥当性、遅延材を使用することによる強度への影響は少ないこと。が
