豪雨災害による国道 246 号通行止め時の厚木出張所の対応について

関東地方整備局 横浜国道事務所 厚木出張所 (〒243-0032 神奈川県厚木市恩名1-6-50)

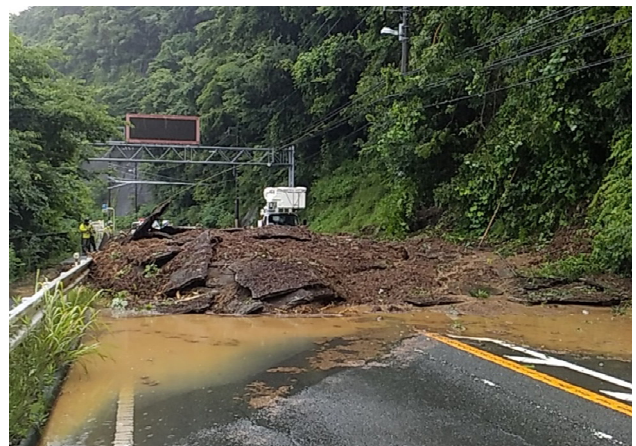
写真-1 被災直後の現場の様子。

被災後、維持工事で土砂を撤去し、上り線側に大型土のうと置き式ガードレールを設置した。被災から15時間後の7月3日午後11時に全面通行止めは解除となり片側交互通行規制へと移行した。その後作業を災害復旧工事へ引き継ぎ、対面通行へ向けて24時間作業で緊急復旧工事を行った。

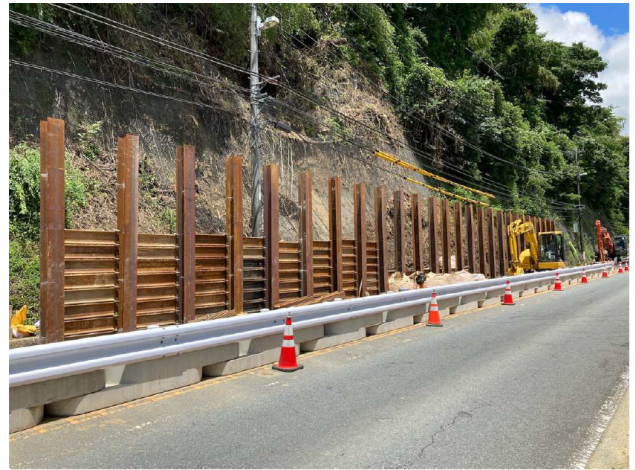
写真-2 仮設防護柵設置の様子

対面通行として交通開放するにあたり、法尻への大型土のう追加設置、倒れている雑木の伐採を行ったのち、法面側（上り線側）の路肩にH鋼横矢板による高さ4.2mの仮設防護柵を延長約40mにわたり設置して、土砂が車道まで流れ出ない措置を講じた。

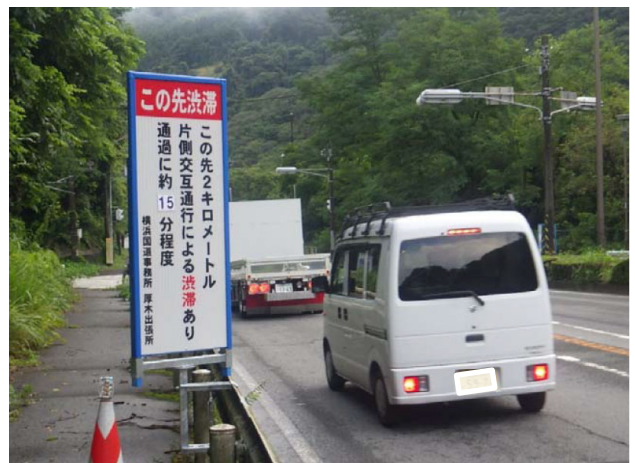
写真-3 渋滞の通過時間を示す看板

方16時と19時、夜21時に渋滞長調査を行い、結果として下り線が渋滞しやすいことが判明したため、下り線を多めに流すよう調整した。また、1kmごとに通過時間の目安を表示する看板を設置し、合わせて混雑時は並行する県道への迂回も検討できるよう県道の管理者へ事情を説明し、臨時的案内看板を設置した。これらの取り組みによって片側交互通行規制開始から3日後の7月6日以降は、1km以上の渋滞は雨天時を除いてあまり発生しなくなった。

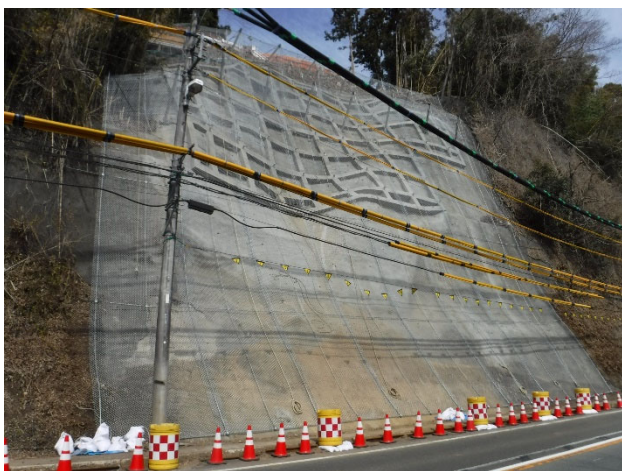
写真-4 法面復旧工事完了時の様子

被災箇所についてはまずは雑木の伐採・撤去を行ってから地質調査を行い、調査をもとに法面の本復旧方法を決定した。調査の結果、法面上部の比較的勾配が緩い上部についてはワイヤーネット工、勾配が急な下部については吹付法枠工とした。

吹付法枠工については既設の落石防護網の撤去を行った後モルタル吹付を行い、法枠を組み立てて吹付をした後ロックボルトを施工した。ロックボルト施工後に落石防護ネットを設置し、完成とした。

ワイヤーネット工についてはロックボルトの施工を行った後、ケーブルを設置した。

法面復旧工事については2022年3月7日に有識者による点検を行っていただき安全が確認されたことから翌日3月8日14時で大雨等の際に設定していた通行止め規制を解除とした。
