第52回 荒川太郎右衛門地区自然再生協議会 2022年3月1日

2021年度のモニタリング結果(中間)

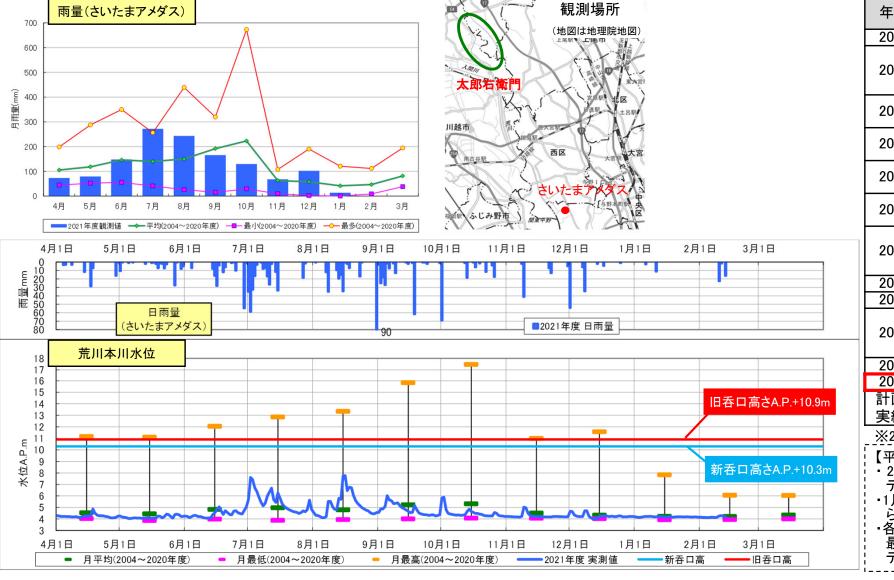
1) 水位 (1)荒川本川水位と降雨量

- ●降雨量は、4月、5月、10月、1月は平均値より少なめ、6月、9月、11月は平均値程度、8月、12月は平均値より多め、7月は最大値 を更新しました。
- ●荒川本川水位は、4月、5月、6月は平均値より低めで推移し、7月~9月は前線の降雨により一時的に水位が上昇しますが平均値 前後で推移していました。10月以降は、水位は下がり最低値付近を推移していました。 整備後(2009末以降)の流入実績

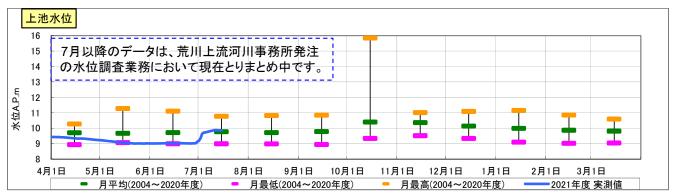
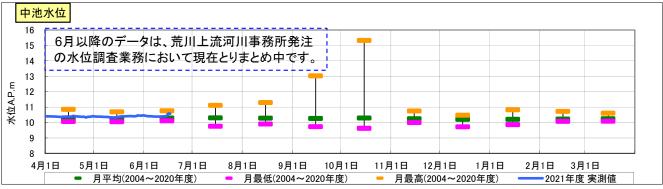
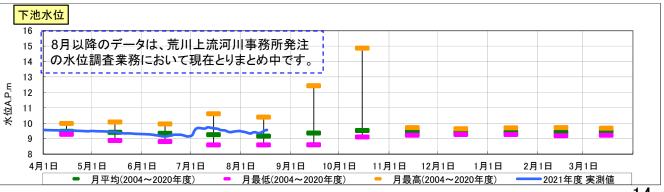
1)水位 ②旧流路水位 上池、中池、下池

- ●上池は、4月から6月は水面が縮小し最低値付近を推移しましたが、7月以降は降雨の影響により水面が回復し平均値から最低値の間を推移していました。
- ●中池と下池は、概ね平均値付近を推移していました。

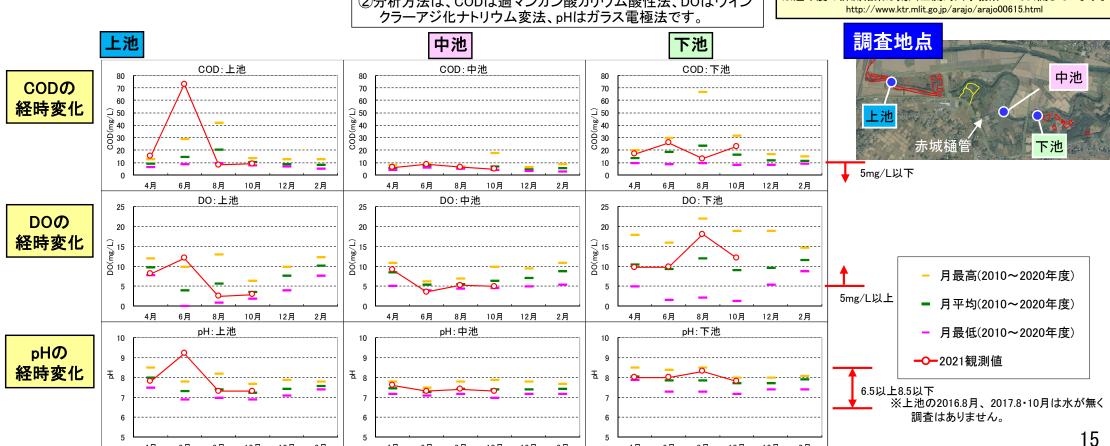
2)水質 ①COD、DO、pH

- ●CODは、中池の4月、8月、10月以外は8mg/L以上であり、富栄養の状態にあります。
- ●DOは、上池の8月、10月に3mg/L以下、中池の6月、10月に5mg/L以下とやや低い値を示しまし たが、各池とも概ね5mg/L以上を示しました。
- ●pHは、上池の6月に9.0と弱アルカリ性を示しましたが、各池とも概ね7.0から8.5を示しました。
- ●富栄養化でCODは高いレベルですが、DO、pHは概ね環境基準を満たしており、生物の生息には問 題のない水質レベルと考えられます。
- ●6月に上池でCODが上昇していますが、水面が縮小した状況で調査した結果であるため、有機物が 濃縮されたような状況であったと考えられます。

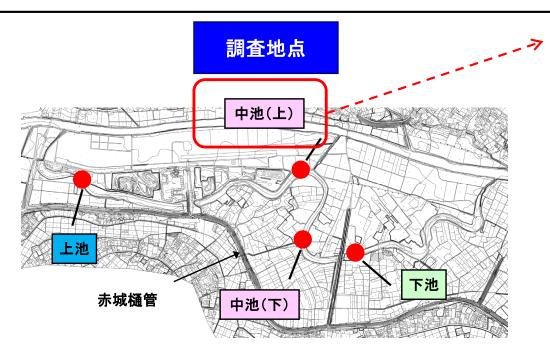
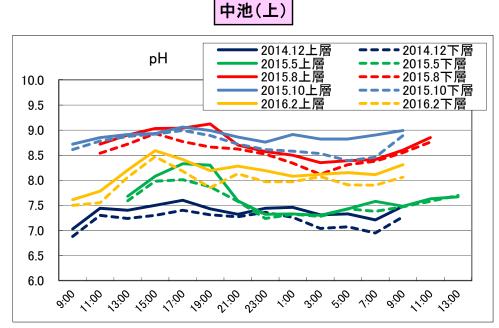
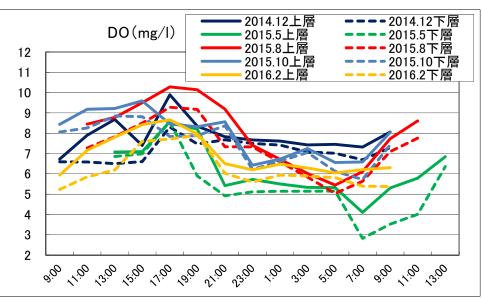
2) 水質 ③DO・pHの日内変動調査(2014-2015年度実施)

- 計5回、実施しました。
- 各回、25時間、2時間毎に計13回の機器測定を実施しました。
- DOの季節変動が大きく水深が深い「中池(上)」で表層(水面から10cm)と 底層(河床から10cm)を計測しました。
- ⇒ DOの表層は、日中は定期調査と同等の7-9mg/Lでしたが、夕方に 10mg/L付近まで上昇し、朝方に低下しました。底層は表層より常に 低い値でした。
- ⇒ pH、DOともに同じ傾向の変動を示し、大きな日内変動があることが 確認されました。

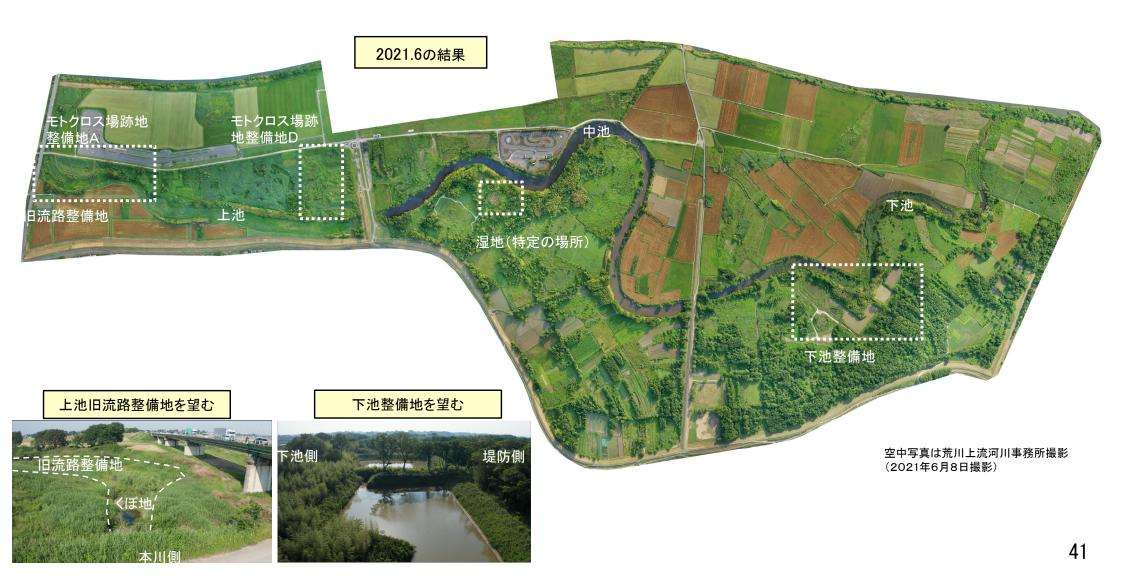
5) UAV撮影

- ●6月は、上池では、旧流路整備地およびモトクロス場跡地整備地Dにおいては、くぼ地に水面が形成されているのが確認されました。今年は降雨量が少なく水面は縮小しましたが、湿地環境は維持されています。
- ●中池、下池では、水面が維持されているのが確認されました。また、中池の湿地(特定の場所)は湿地環境が、下池整備地は水面の維持が継続して確認されました。

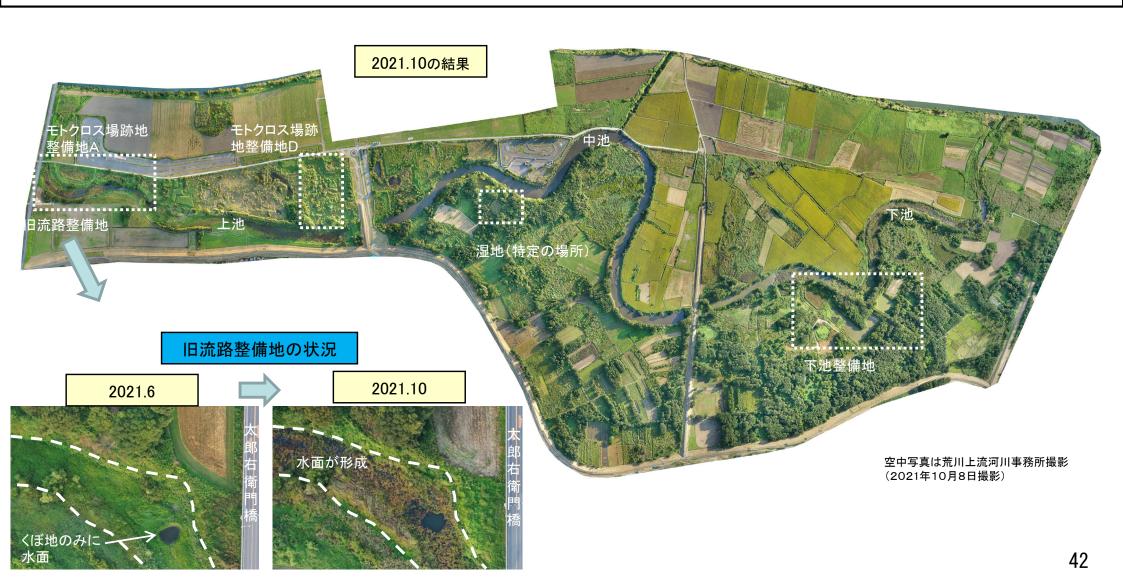
5) UAV撮影

- ●10月は、上池では、旧流路整備地およびモトクロス場跡地整備地Dにおいては、9月上旬の降雨により整備地に水面が形成されているのが確認されました。湿地環境は維持されています。
- ●中池、下池では、6月に引き続き水面が維持されているのが確認されました。また、中池の湿地(特定の場所)は9月上旬の降雨により水面が形成され、下池整備地は水面が6月から維持されているのが確認されました。

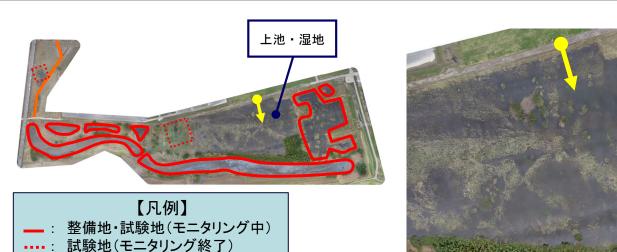
- 6) 「特定の場所」の調査:上池・湿地 写真撮影
- ●くぼ地の周囲にヤナギ類、その周囲にオギが分布し、湿地の状態は維持されています。

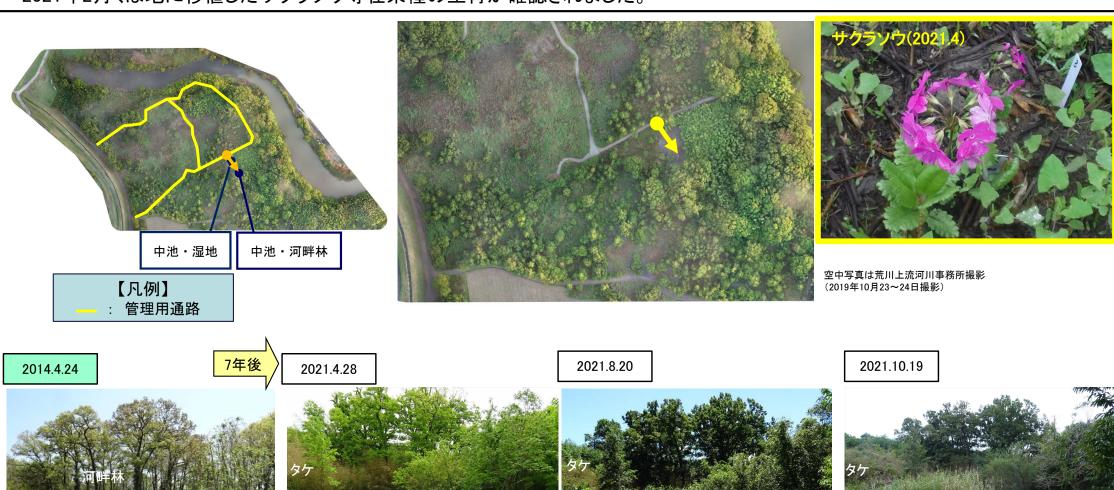
- 6) 「特定の場所」の調査:中池・湿地および河畔林 写真撮影
- ●くぼ地は湿潤な状態を維持し、河畔林の状態も維持されています。 2021年2月くぼ地に移植したサクラソウ等在来種の生育が確認されました。

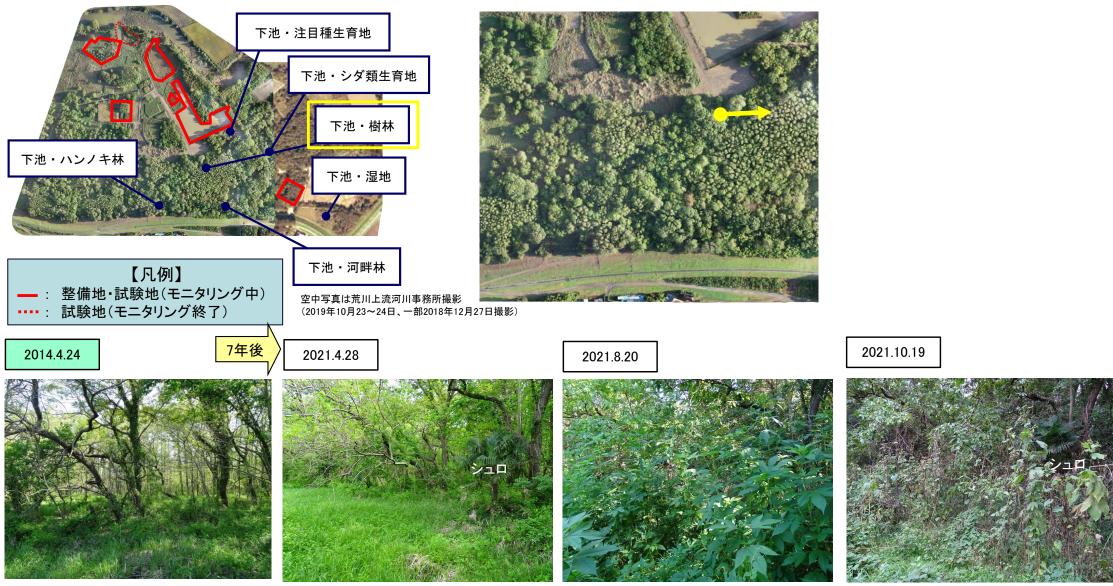
- 6) 「特定の場所」の調査:下池・樹林 写真撮影
- ●エノキなどの樹林の状態は維持されています。
- ●外来樹木であるシュロの生育が目立ちつつあります。

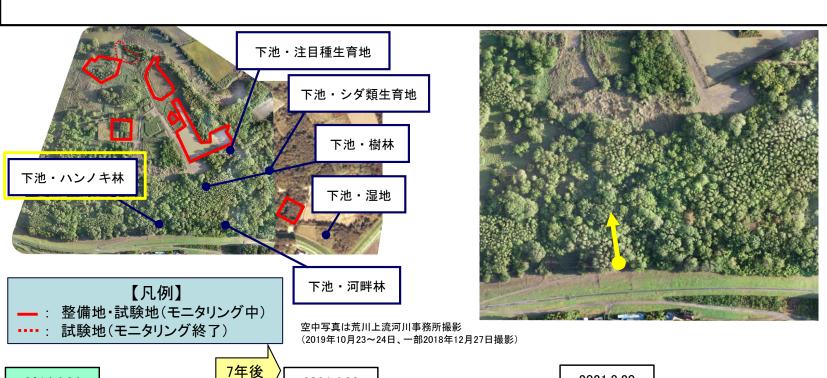
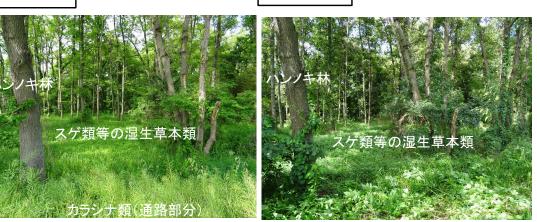
- 「特定の場所」の調査:下池・ハンノキ林 写真撮影 6)
- ●ハンノキ林および林床のスゲ類等の湿生草本類の状態は維持されています。

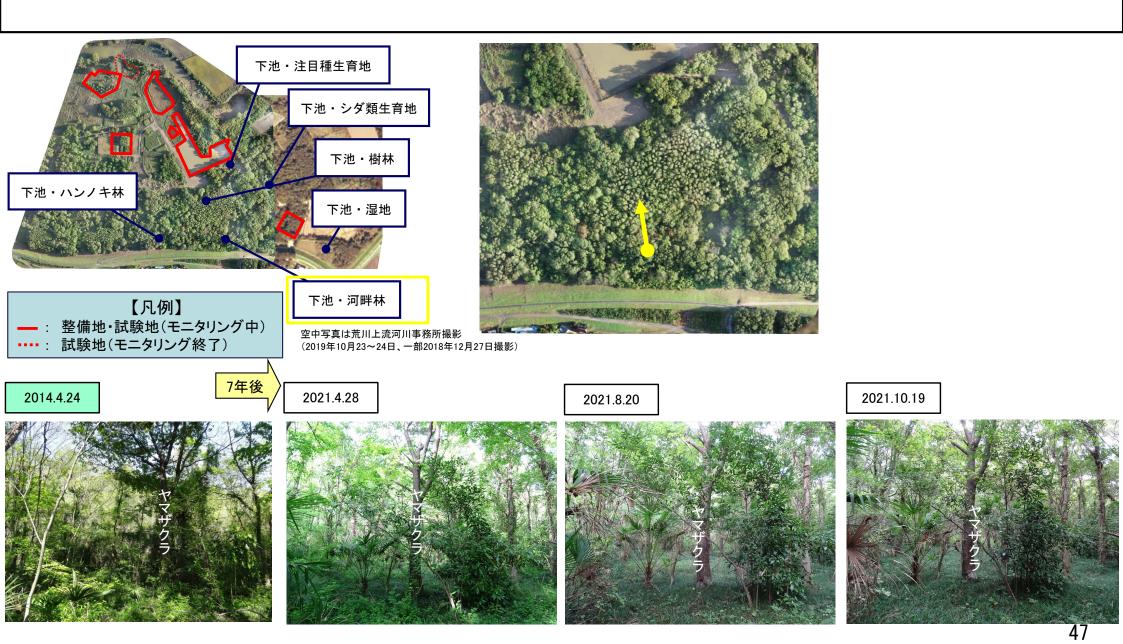
- 6) 「特定の場所」の調査:下池・河畔林 写真撮影
- ●ヤマザクラを中心にミズキやムクノキ等の河畔林の状態は維持されています。

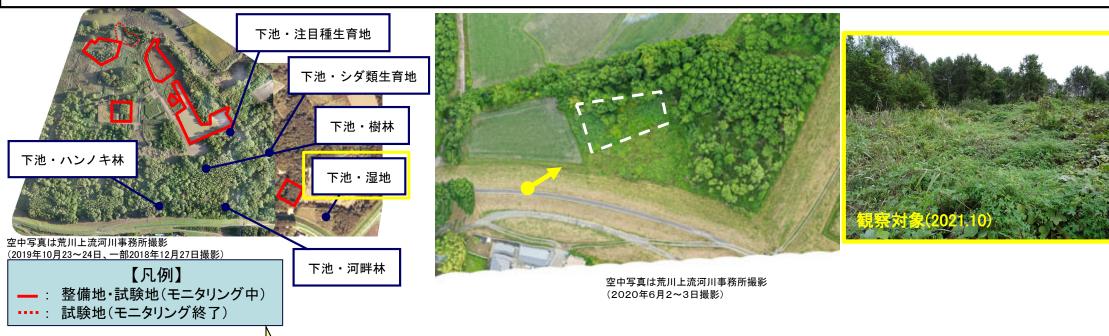
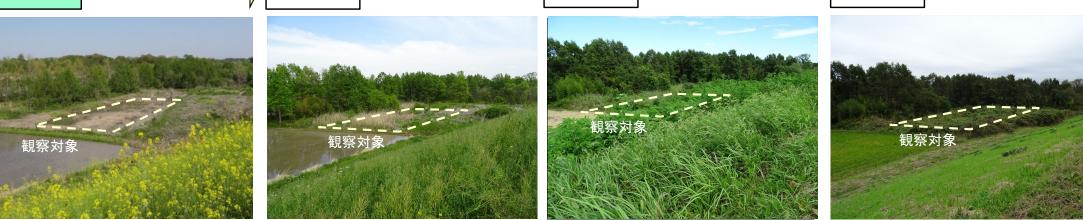
6) 「特定の場所」の調査:下池・湿地 写真撮影

●対象地は休耕田に希少種のアゼオトギリが生育している良好な状態の「湿地」として選定されています。 しかし、遷移が進行しています。

| 場所 | 項目 | 結果概要 | 記載ページ |
|---|---|---|---|
| | 特定の場所 | ・ほとんどの地点で、湿地や、樹林等、その特徴が維持され、大きな変化はありませんでした。 ・下池のかつてアゼオトギリが生育していた「湿地」は乾燥化が引き続き進行しています。 ・下池のフジカンゾウが生育する「注目種生育地」は、防根シートを埋設しているため整備地へのタケの侵入は見られず、 フジカンゾウは継続して確認されました。 | p.43-50 |

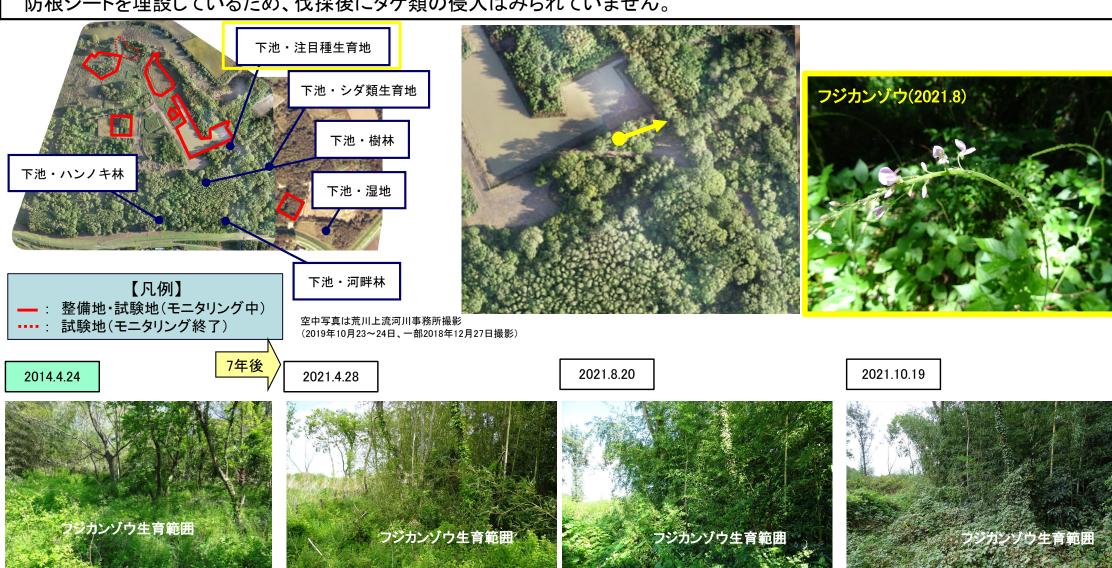
6) 「特定の場所」の調査:下池・注目種生育地 写真撮影

●フジカンゾウは生育しています。侵入していた周辺タケ類は一部伐採をしています。 防根シートを埋設しているため、伐採後にタケ類の侵入はみられていません。

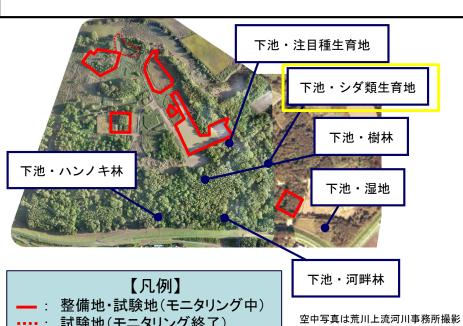
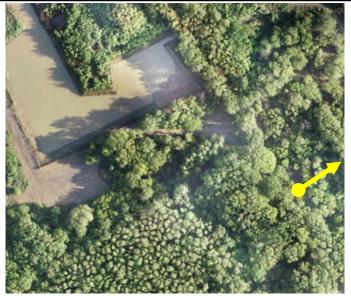
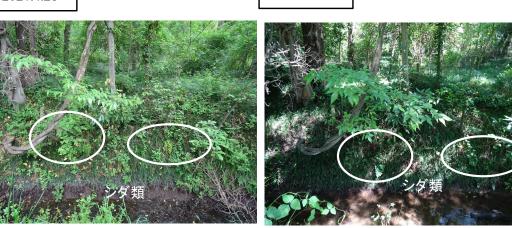
- 「特定の場所」の調査:下池・シダ類生育地 写真撮影 6)
- ●シダ類(イヌワラビ等)の状態は維持されています。

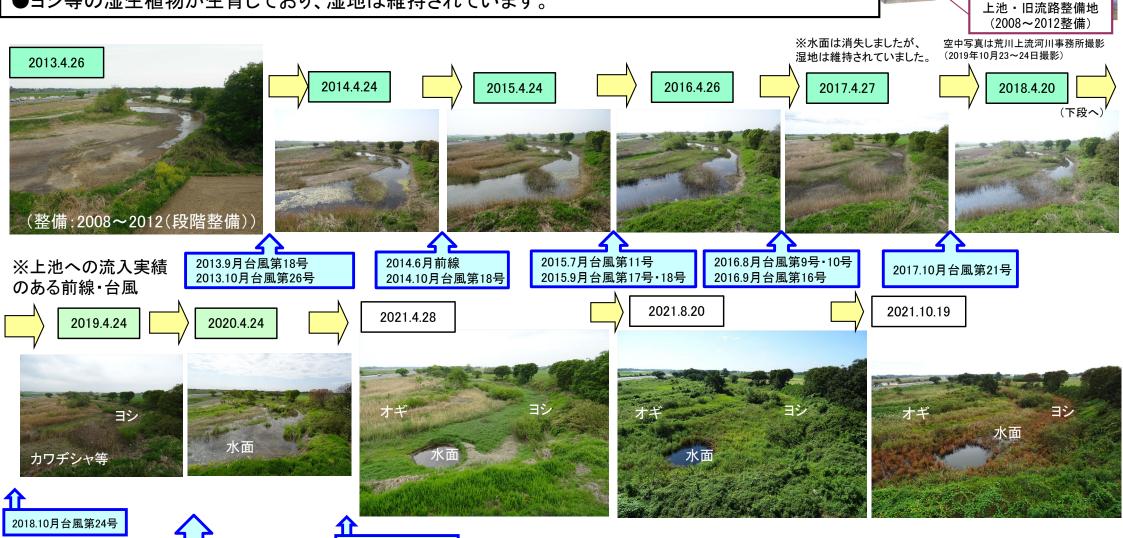
●ヨシ等の湿生植物が生育しており、湿地は維持されています。

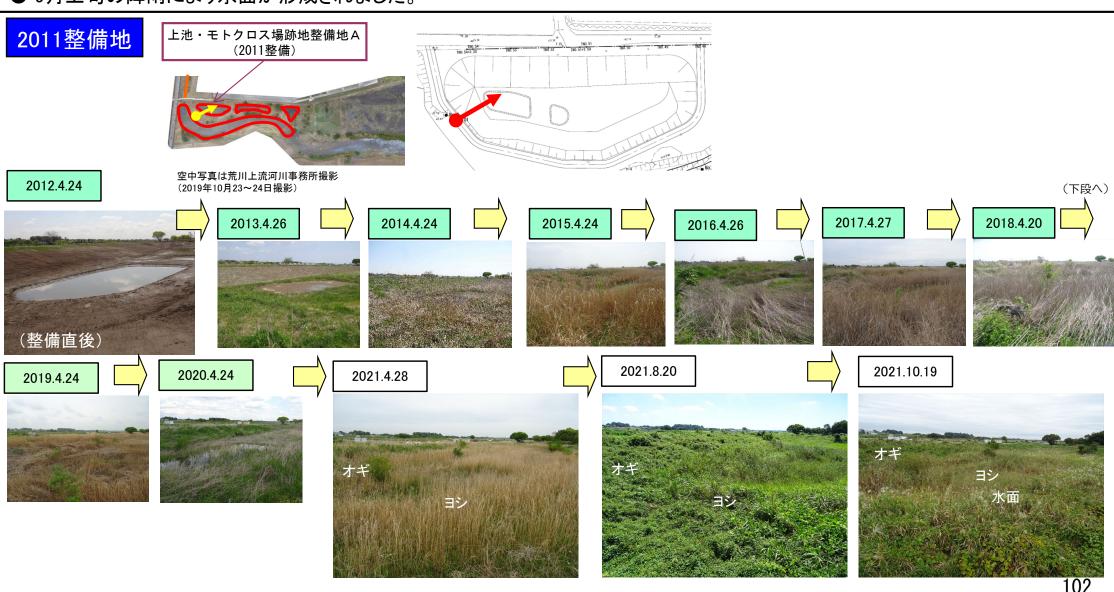
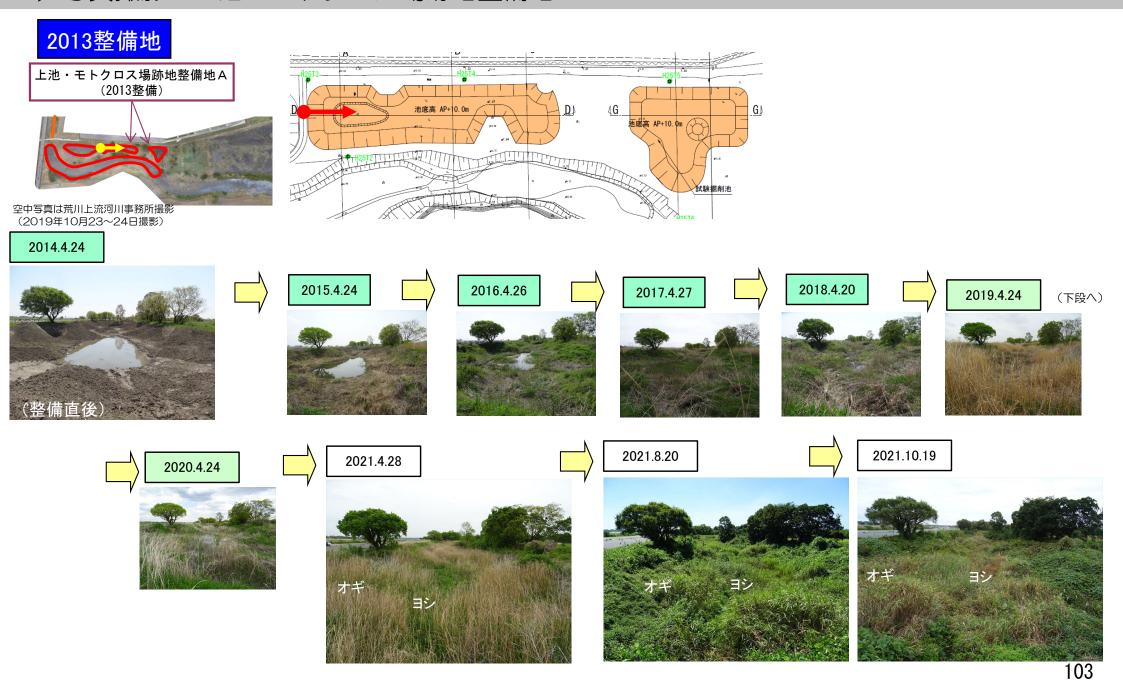
8) 写真撮影:上池・モトクロス場跡地整備地A

- ●モトクロス場跡地整備地は、湿地の形成を目的として掘削された場所です。
- ●底部にはヨシ等の湿生植物が生育しており、湿地は維持されています。(斜面部はオギが優占)
- 9月上旬の降雨により水面が形成されました。

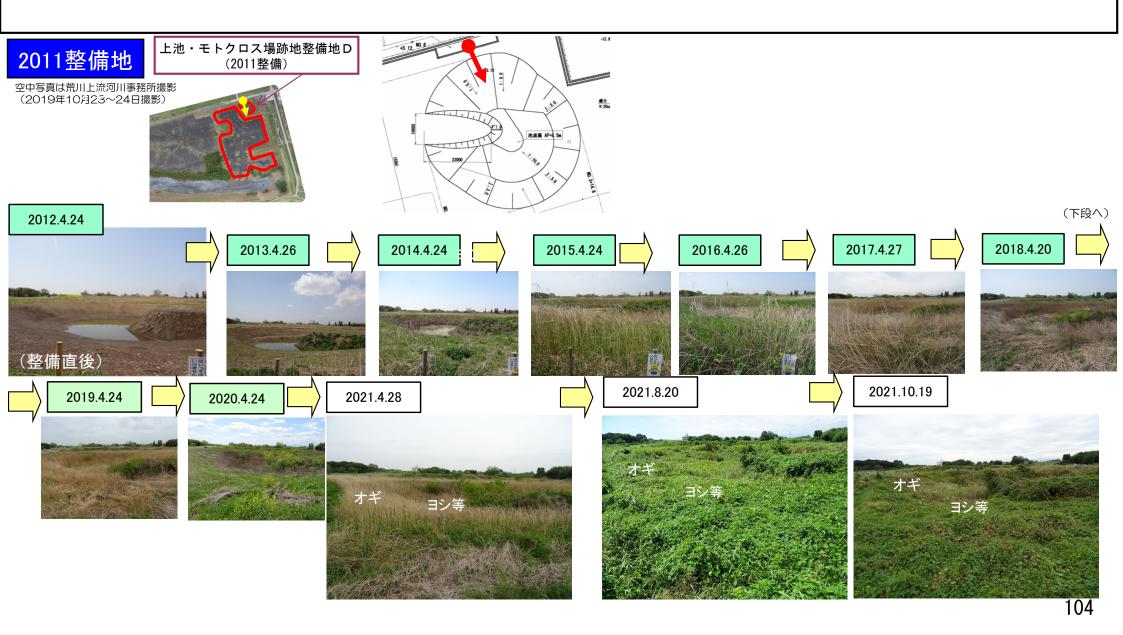
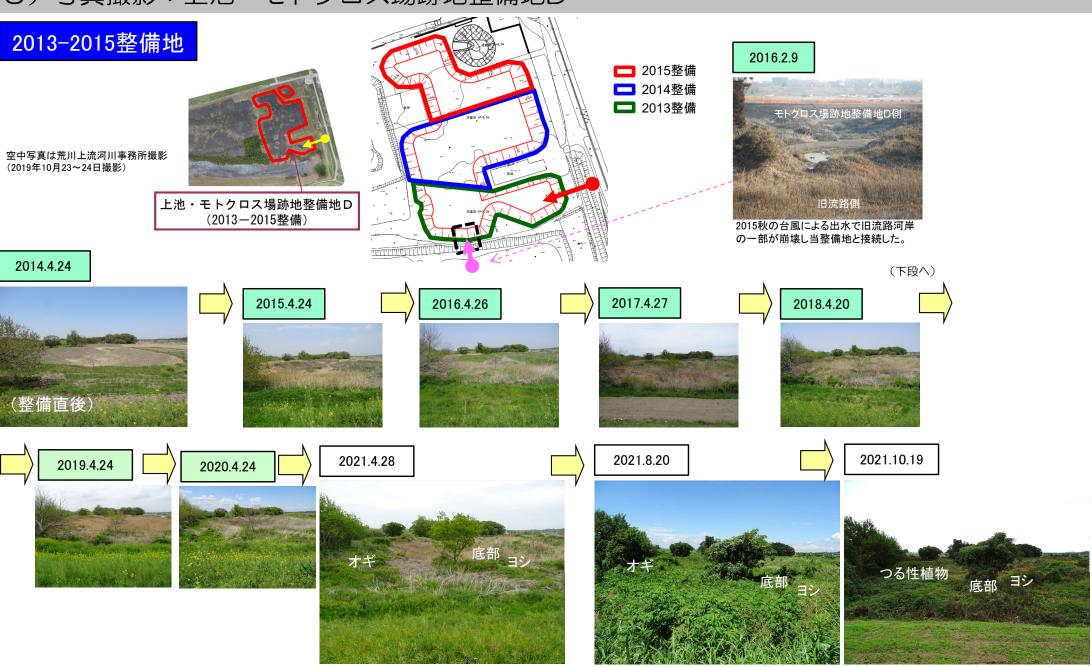
8) 写真撮影:上池・モトクロス場跡地整備地D

- ●モトクロス場跡地整備地は、湿地の形成を目的として掘削された場所です。
- ●底部にはヨシ等の湿生植物が生育しており、湿地は維持されています。(斜面部はオギが優占)

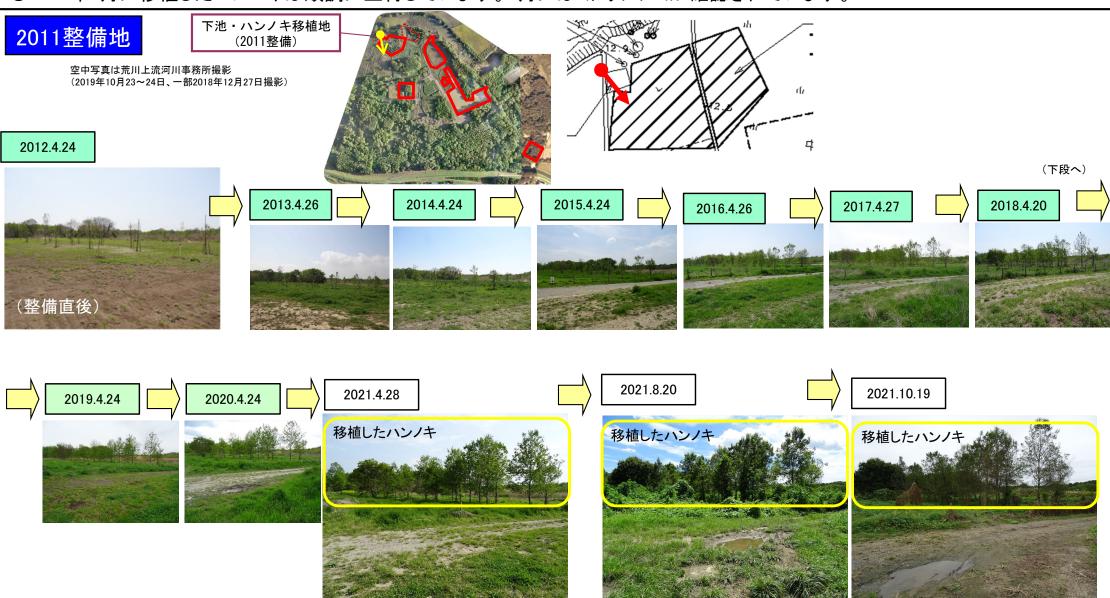
8) 写真撮影:下池・ハンノキ移植地

- ●ハンノキ移植地は、ミドリシジミの生息環境としてのハンノキ林の形成を目的として掘削とハンノキ移植を実施した場所です。
- ●2012年3月に移植したハンノキは順調に生育しています。6月にはミドリシジミが確認されています。

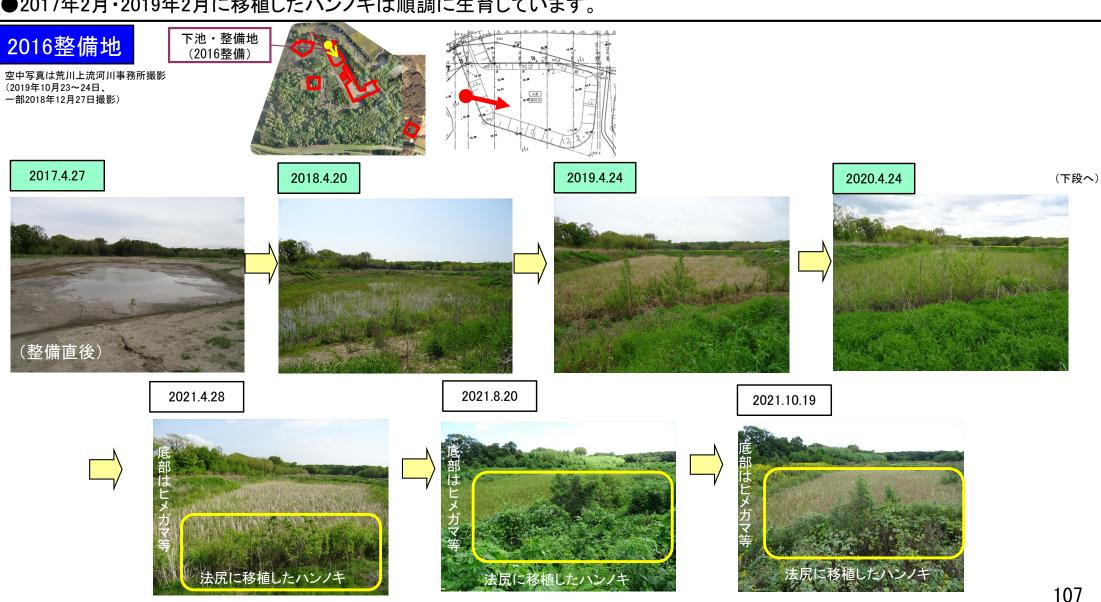
8)写真撮影:下池•整備地

- ●整備地は、ミドリシジミの生息環境としてのハンノキ林の形成を目的として掘削とハンノキ移植を実施した場所です。
- ●底部にはヒメガマ等の湿生草本が生育し、湿地が維持されていることが確認されています。
- ●2017年2月・2019年2月に移植したハンノキは順調に生育しています。

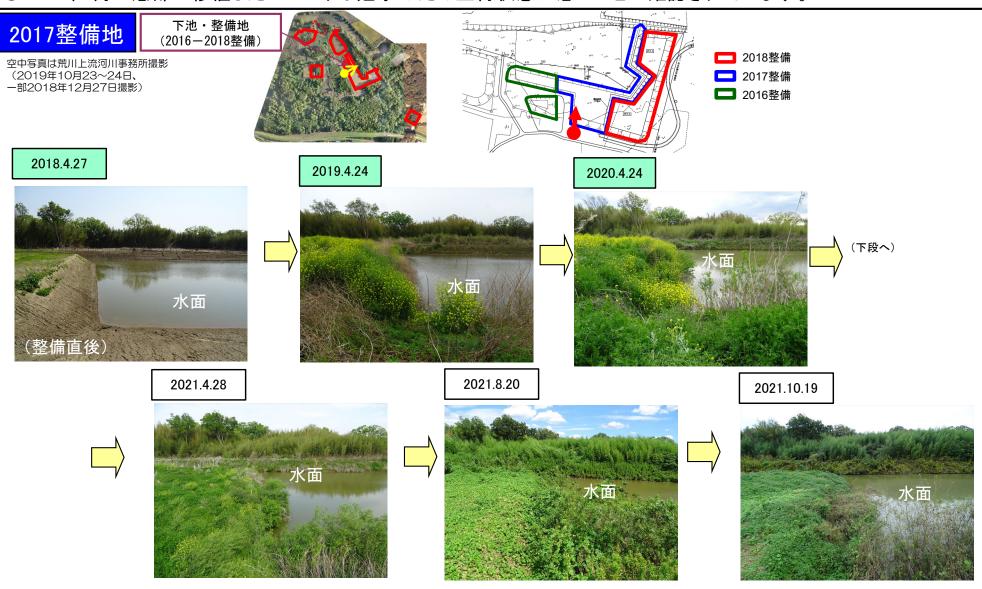
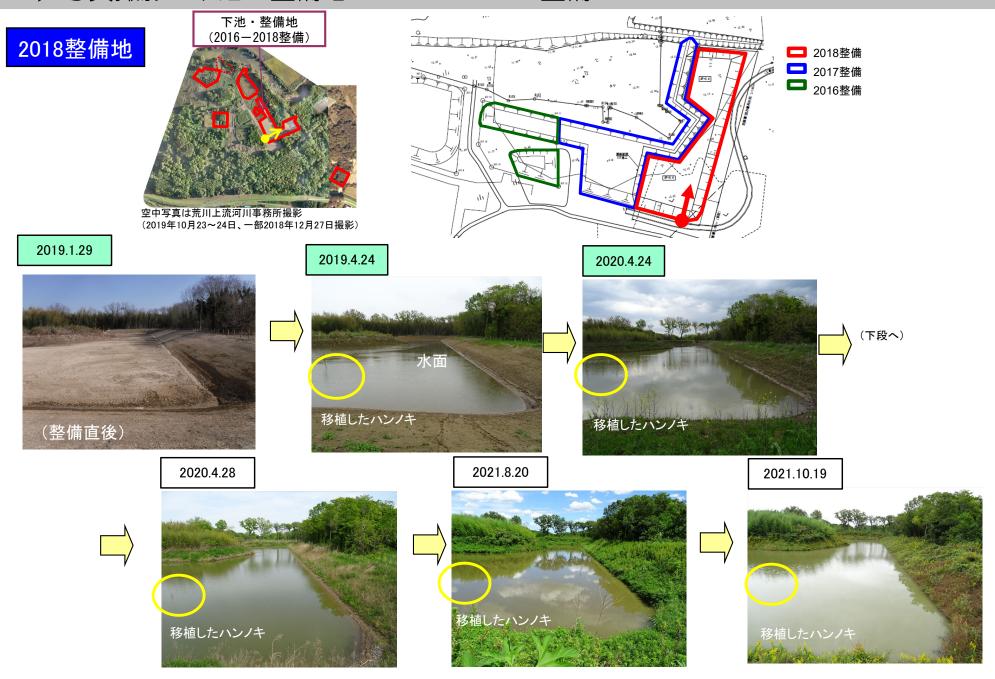
8) 写真撮影:下池•整備地 2016-2018整備

- ●整備地は、ミドリシジミの生息環境としてのハンノキ林の形成を目的として掘削とハンノキ移植を実施した場所です。
- ●底部には水面が形成され、ハンノキの生育には過湿状態が続いていることが確認されています。
- ●2019年2月に底部に移植したハンノキは冠水のため生育状態が悪いことが確認されています。

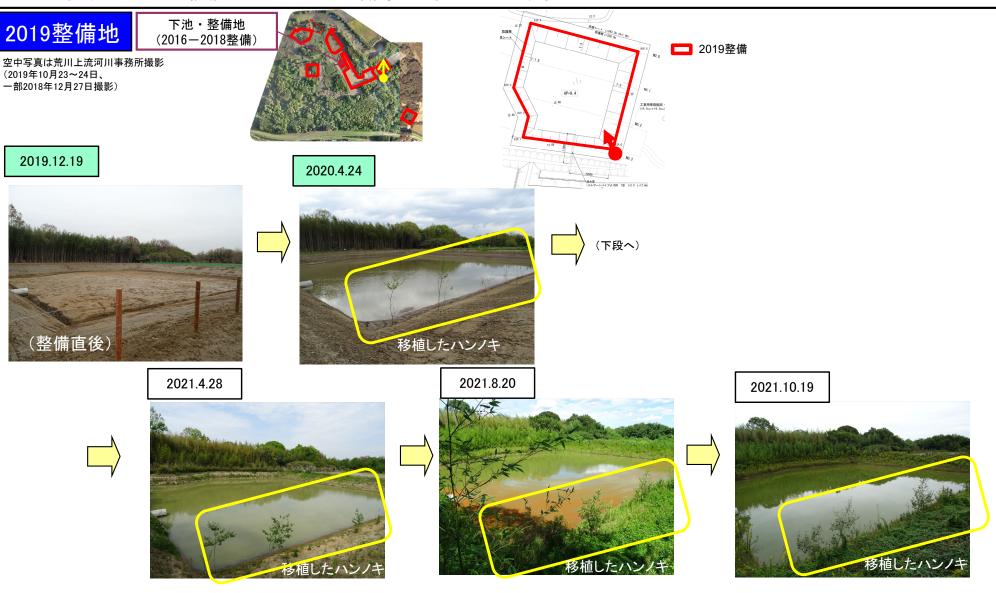
8)写真撮影:下池•整備地 2019整備

- ●整備地は、ミドリシジミの生息環境としてのハンノキ林の形成を目的として掘削とハンノキ移植を実施した場所です。
- ●底部には水面が形成され、ハンノキの生育には過湿状態となっていることが確認されています。
- ●2020年2月に法面に移植したハンノキは順調に生育しています。
