# 中央道渋滞ボトルネック検討WG 資料

## 第9回資料

2022年10月18日

# 中央自動車道 小仏トンネル付近(上り線)のピンポイント渋滞対策

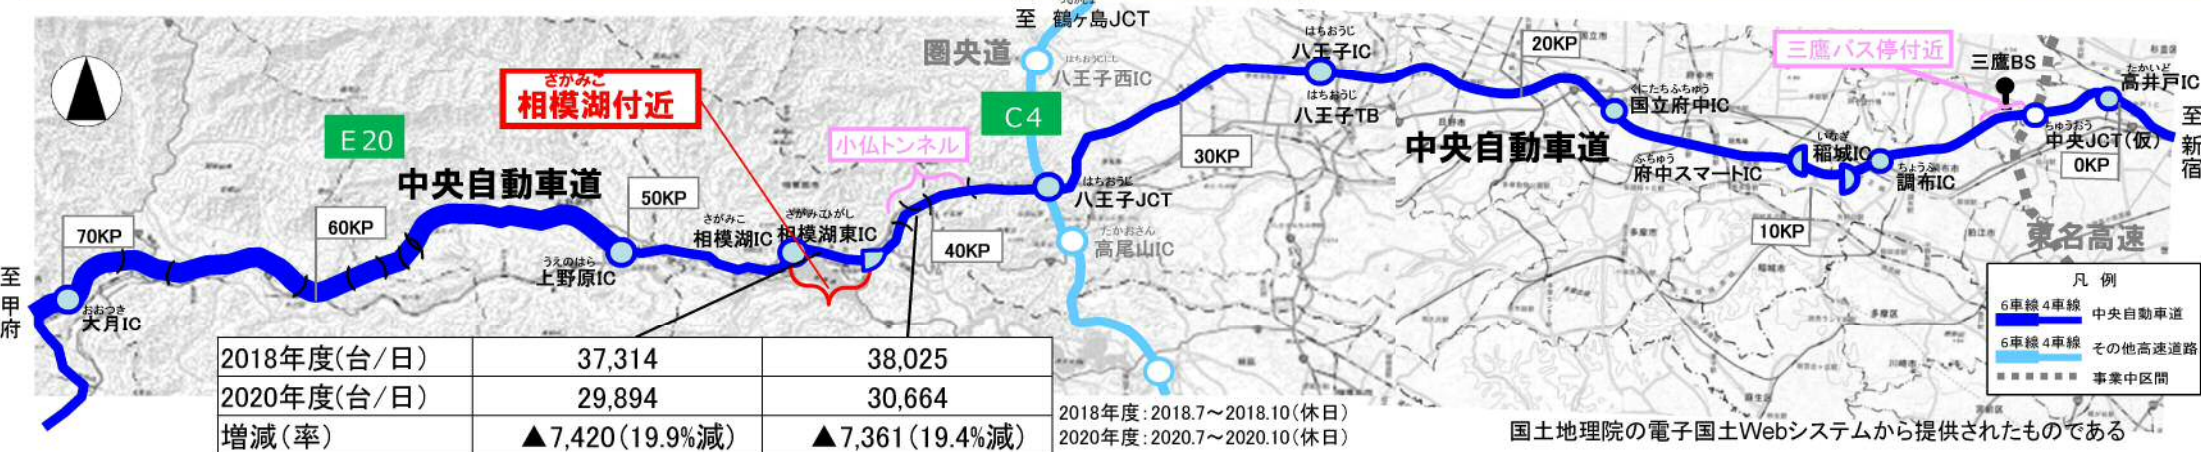
# 休日(下り線)の交通量及び旅行速度(渋滞)の状況(観光シーズン 7~10月)

- 2018年度と2020年度を比較すると、交通量は減少しているものの、相模湖付近を先頭に速度低下が発生する時間帯、速度低下区間に大きな変化は見られない。
- 相模湖付近では、観光シーズン(7~10月)において、依然として速度低下が発生している。

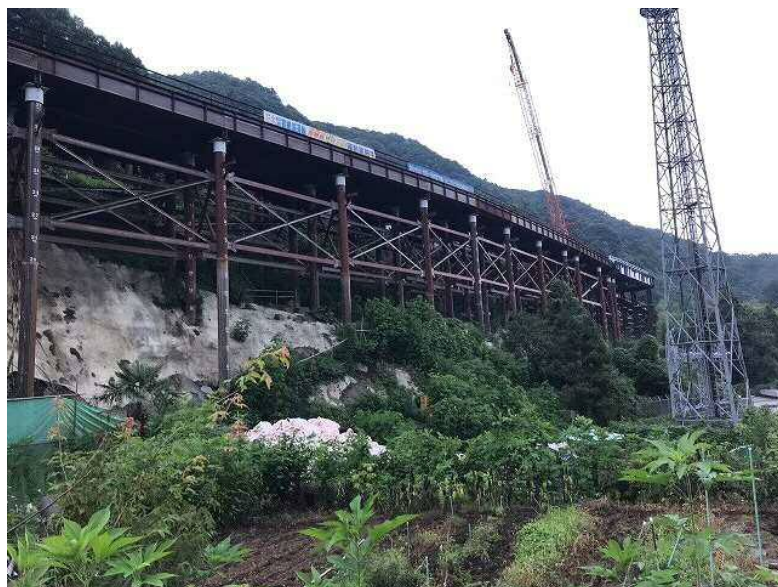
〔工事用道路(小仏トンネル東側坑口部)の整備状況〕  
写真:2022年7月

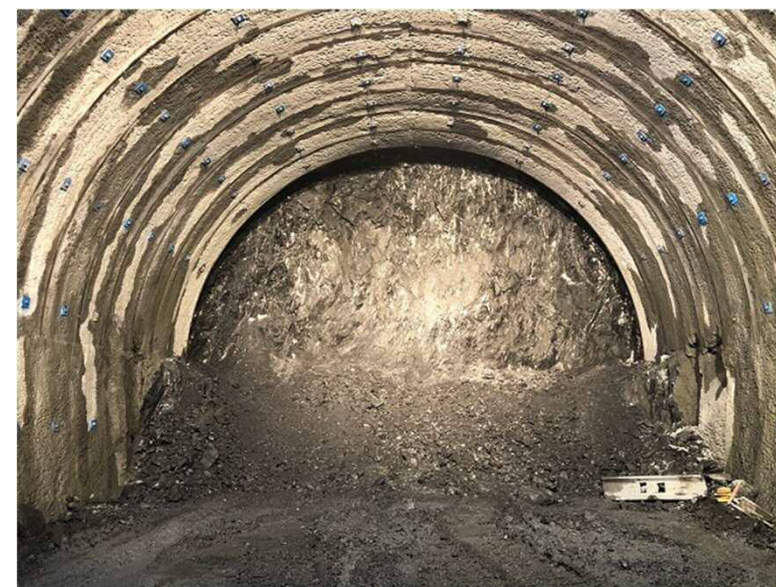
〔新小仏トンネル(仮称)掘削状況〕  
写真:2022年7月

※約130m/約2,300m掘削済  
(2022年9月時点)

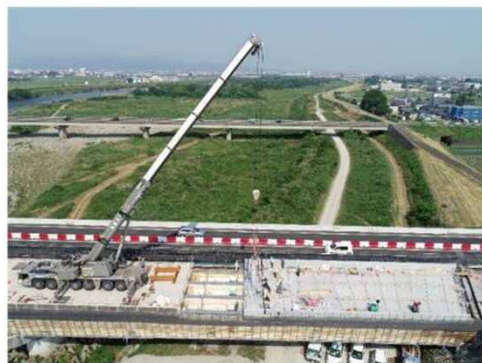
対面通行規制図

《リニューアル工事における一般的な施工方法》

- 中央道を含む高速道路では、老朽化の進展、大型車交通量の増加、凍結防止剤の影響などにより著しい変状が顕在化しており、高速道路資産の長期保全及び更新のあり方に関する技術検討委員会、国土幹線道路部会での審議を踏まえ、2015年3月にリニューアルプロジェクトを事業化。
- リニューアル工事は、上下線各1車線の通行を確保した対面通行規制で行うのが一般的であるが、大規模な渋滞が予測される重交通区間では、工事中の渋滞抑制のため現況の車線数を確保するための工夫を行っている。
- 中央道多摩川橋では、上下線の幅員を一体的に使用し、床版取替の施工中に4車線を確保する工夫を実施。

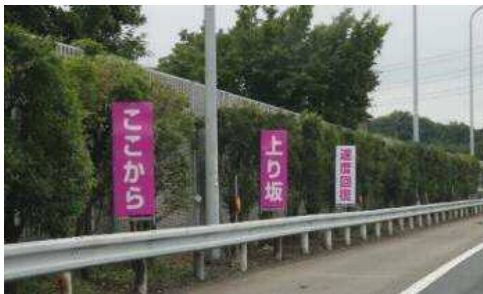
## 【日野BS付近(下り線)】

看板による速度回復情報提供  
実施時期:2021年7月～

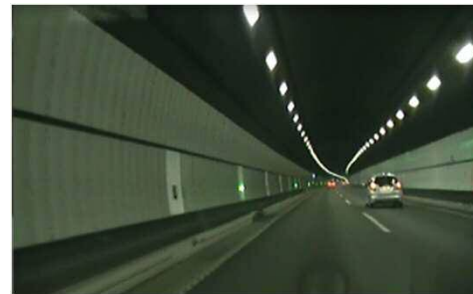
## 【小仏TN付近(上り線)】

ベクションによる速度回復情報提供  
実施時期:2014年8月  
～2019年12月

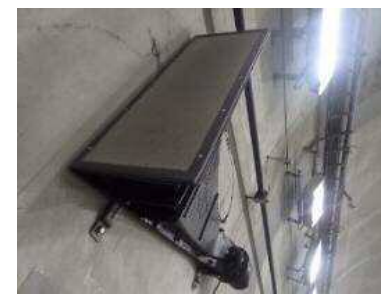
## 【小仏TN付近(上り線)】

指向性スピーカーによる速度回復  
情報提供  
実施時期:2019年4月～

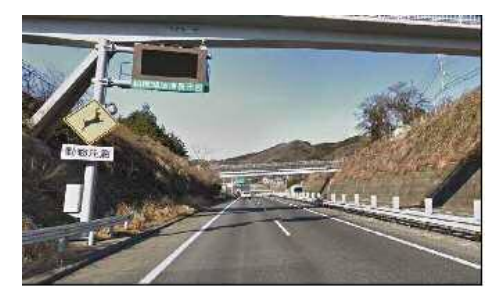
## 【相模湖付近(下り線)】

速度回復情報板設置による速度回  
復情報提供  
実施時期:2009年8月～
