横浜湘南道路トンネル技術検討会  
議事要旨

# 横浜湘南道路トンネル 技術検討会

令和4年12月12日

国土交通省 関東地方整備局 横浜国道事務所

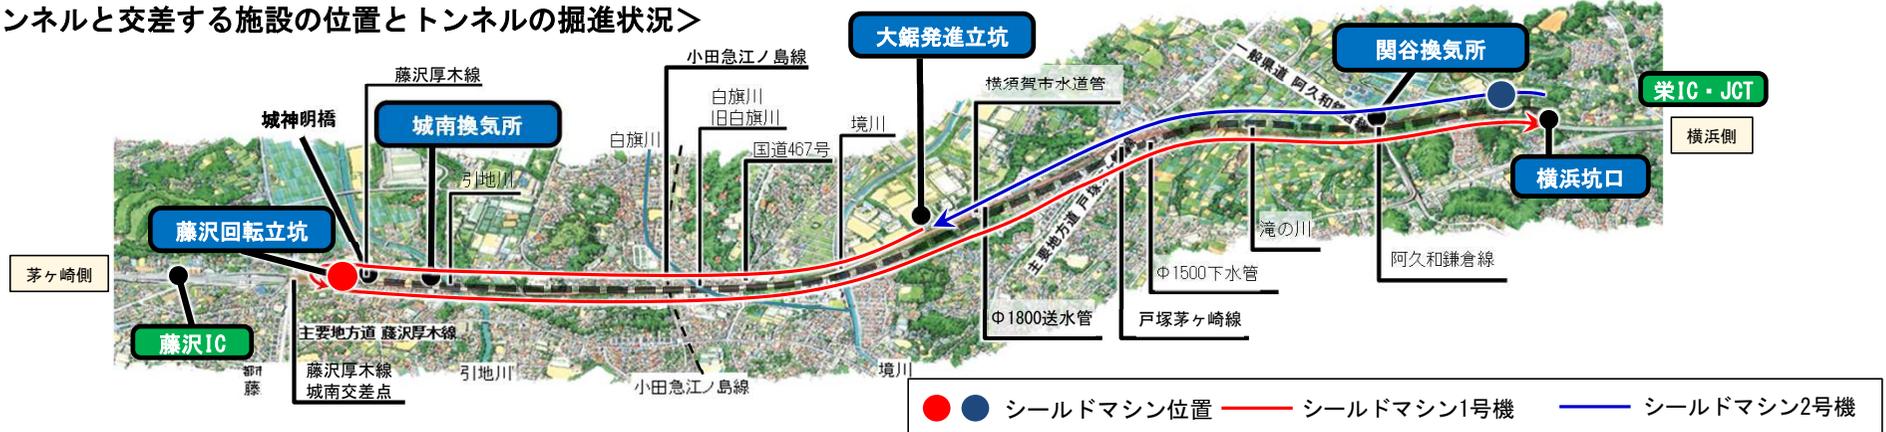
### <トンネルと交差する施設の位置とトンネルの掘進状況>

- シールドマシン1号機は、前回検討会以降、令和4年10月17日から27日までに城神明橋地下の掘進が完了。12月2日までに回転立坑に到達。現在で上り約2600m掘進完了。現在は回転立坑内でバルクヘッド内の掘進の後、バックアンカーの解体を行っている状況。
- シールドマシン2号機は、令和4年1月26日に掘進を開始。5月12日で約180mの初期掘進が完了し、現在、本掘進に向けた段取り替えを行っている状況。

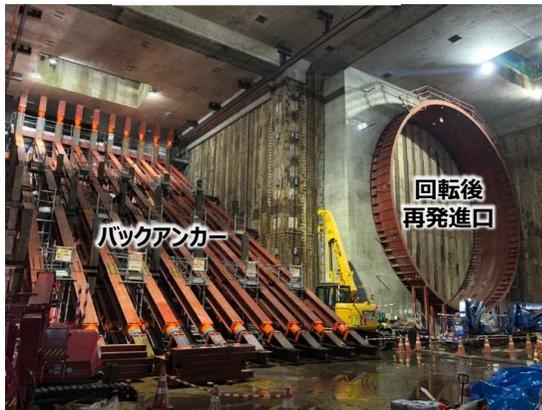
<回転立坑内の状況>

- ・シールドマシン1号機は回転立坑に到達。バルクヘッド内の掘進を完了。
- ・現在はバックアンカーの解体を行っているところ。

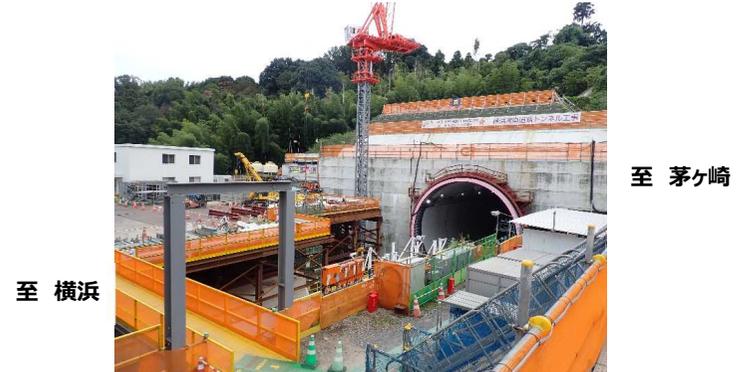
<横浜坑口の状況>

- ・令和4年1月26日から掘進を開始し、5月12日に約180mの初期掘進が完了。
- ・現在、本掘進に向けた段取り替えを行っているところ。

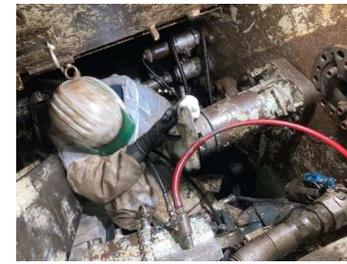
＜ビット点検状況＞

シールドマシン本体及び設備について毎月20項目の点検を実施。  
 ⇒マシン本体の異常は確認されなかった。また、城神明橋の基礎杭及び回転立坑の地中連壁は切削用ビットにより、異常なく切削を完了した。

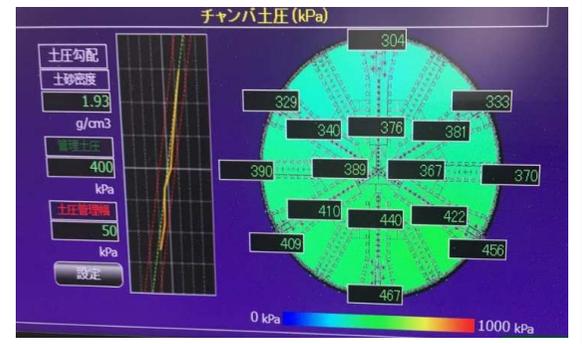
＜中央制御室において土圧をリアルタイムに監視＞

掘進前に、掘削断面における土質構成毎に土圧管理値を設定し、掘進中の土圧状況をリアルタイムでモニタリング。  
 ⇒設定した土圧管理値を踏まえ掘進した結果、異常は確認されなかった。

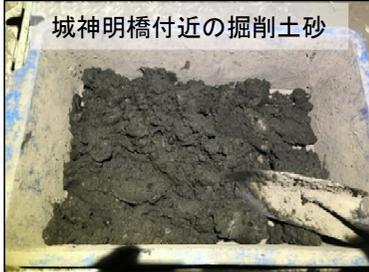
＜土砂性状確認＞

手触：よく締まる、やや粘性あり  
 目視：砂主体、1~8cm程度の礫が多い

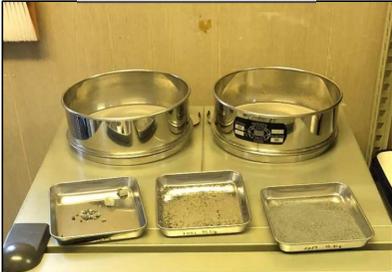
＜粒度分布試験＞

- 掘削土砂の性状について、手触と目視による確認やふるい分けによる粒度分布試験等を実施し、塑性流動性や土砂比重を確認。
- 掘進中の排出土砂重量や体積をベルトスケール及びバルクスキャンにより連続的に計測し、リアルタイムで確認。

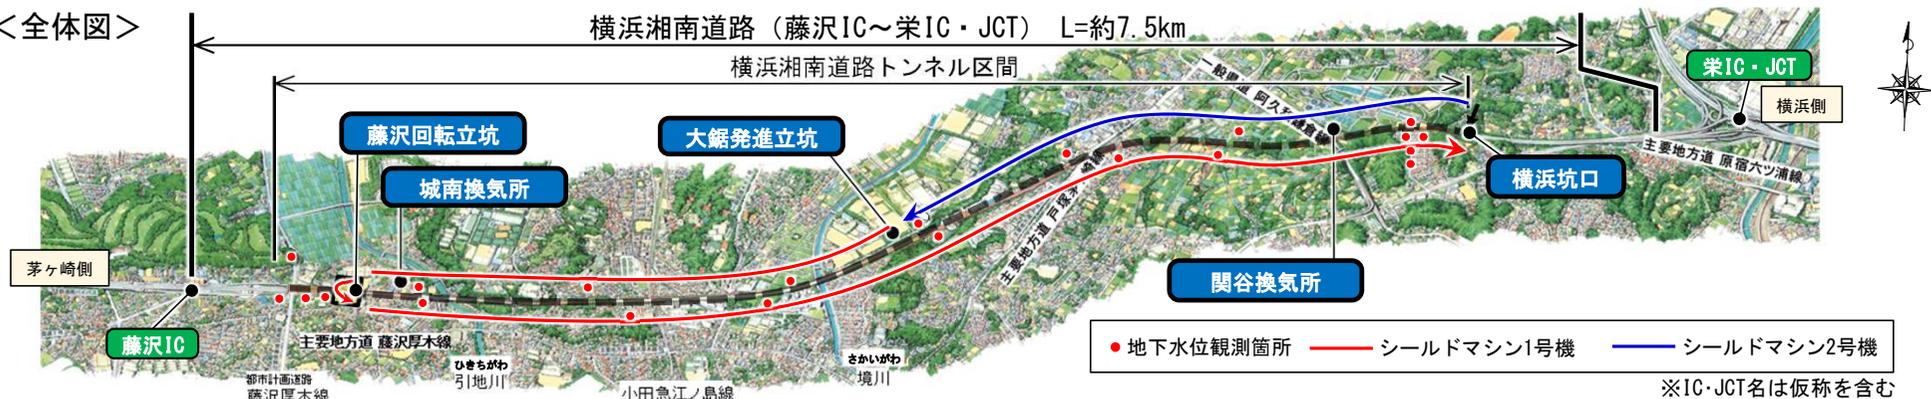
### <全体図>

- ・トンネル掘進箇所において水準測量を実施。地表面に設置した基準点を観測し、掘進による地表面への影響を確認。
  - ・掘進完了区間については、概ね1ヶ月、24時間体制で毎時1回の頻度で監視員が徒歩による巡回を実施し、地表面等の異常の有無を確認。
- ⇒ 掘進による変状・異常は発生していない。

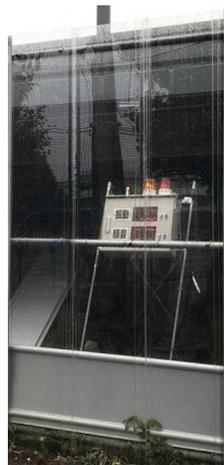
<現地公表状況>

- トンネル掘進期間は、騒音・振動計を設置し測定。測定結果は、現場付近の掲示板等にて掲示。
- ⇒ 掘進による騒音・振動について、測定結果は基準値内に収まった。

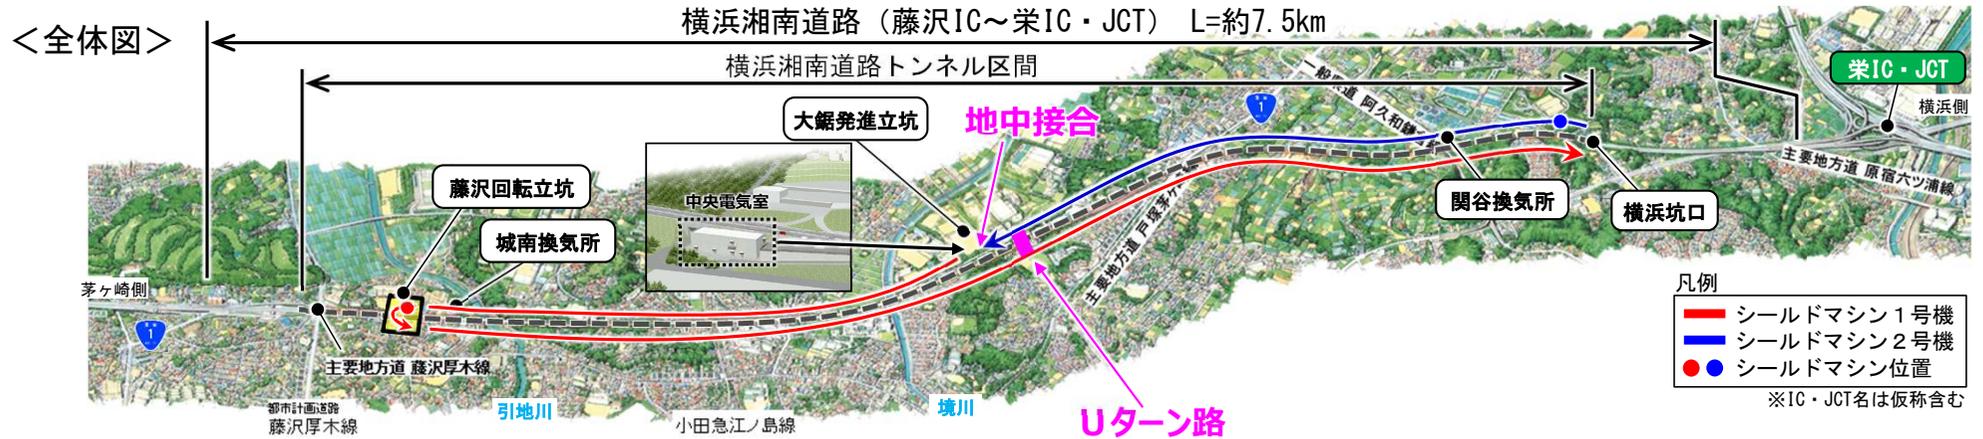
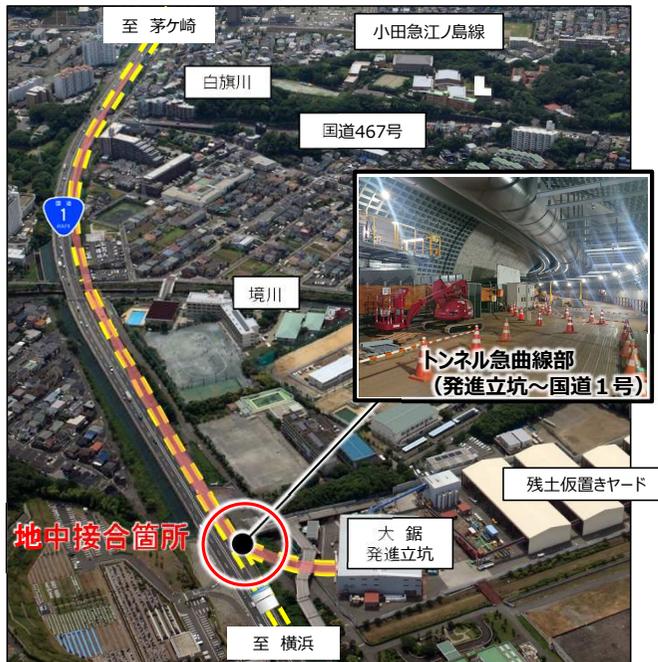
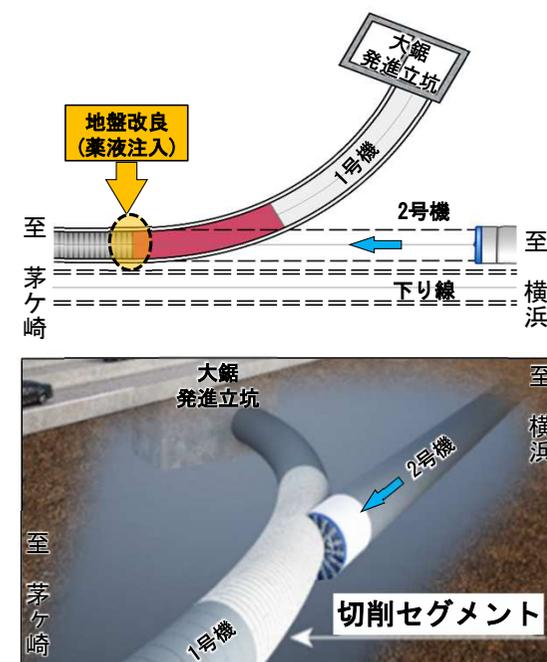
- シールドマシン2号機は、シールドマシン1号機による施工済みのトンネルと可燃性ガスの存在が確認されている地中で接合。
- トンネル管理用施設として、上下線のトンネルを接続するUターン路を国道1号地下に整備。

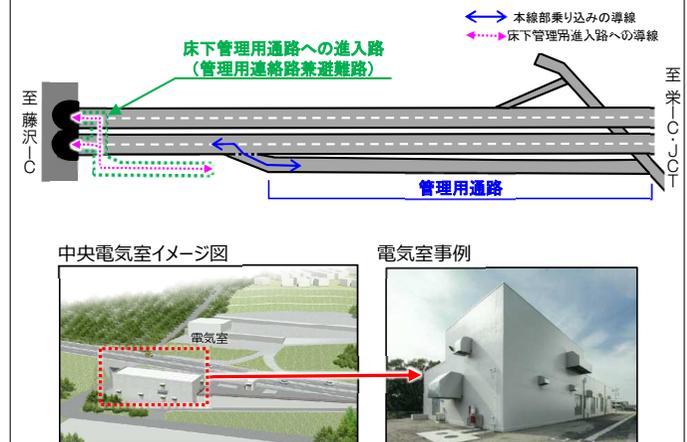
#### ○管理用・避難設備

横浜坑口部に管理用通路・床下管理用通路への進入路（管理用連絡路兼避難路）を設置するのに加え、トンネル内にUターン路を設置。また、中央電気室兼地上への避難路を設置。

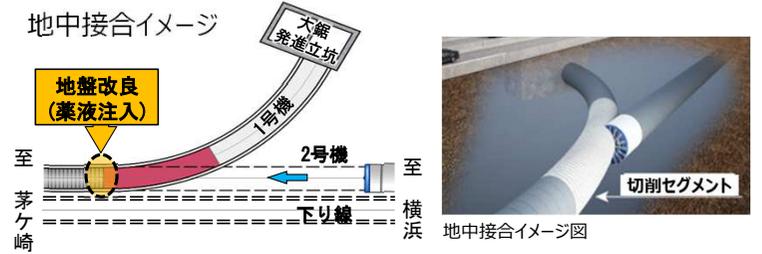
- 地中接合施工箇所の地中には、可燃性ガスの存在が確認されていることから、施工時における可燃性ガスの監視の徹底など十分な施工管理が必要。
- 地中接合の施工は各施工ステップに応じた施工管理が必要。

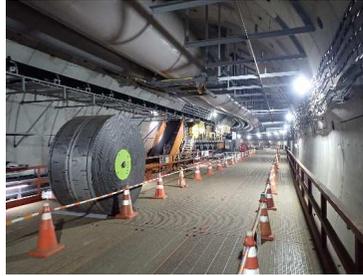
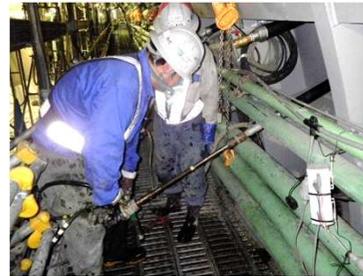
- 施工フロー
- 既設坑内設備撤去 (急曲線部・上り線本線内)
- 薬液注入用足場・内部支保工設置
- 薬液注入設備設置 (坑内・地上)
- 薬液注入
- 注入設備・足場解体撤出

既設坑内設備状況

坑内からの薬液注入状況(イメージ)

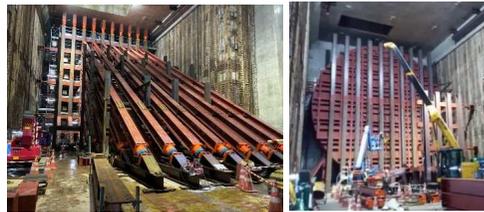
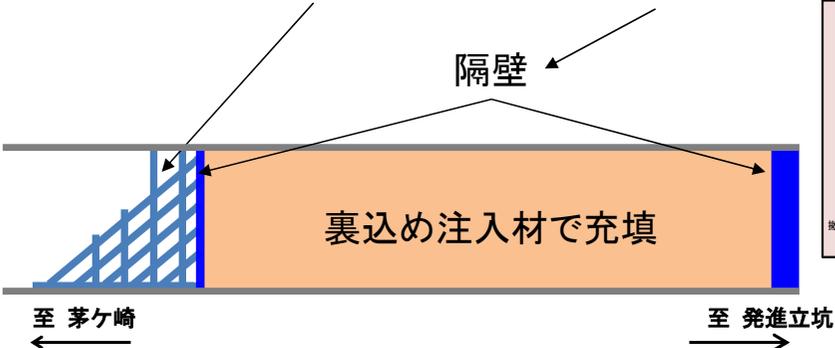
- 施工フロー
- 隔壁設置
- バックアンカー設置
- 坑内充填

バックアンカー(イメージ)

隔壁(イメージ)

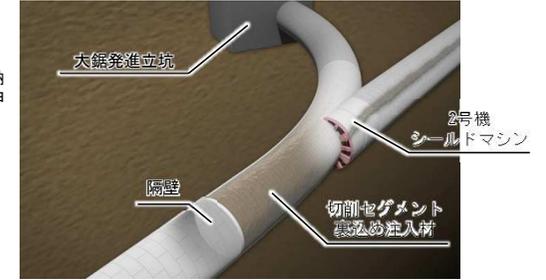
- 施工フロー
- シールド掘進停止 (直接切削2m手前)
- シールド機位置確認 (急曲線坑内より)
- シールド掘進開始 (地山区間)
- 直接切削 (切削セグメント+裏込め注入材)
- 2号機シールド到達

レスキュービット 4基  
最外周ビットが摩耗した場合に予め格納されている最外周レスキュービットの押し出しで対応。(急曲線部接合時等)

直接切削の施工(イメージ)

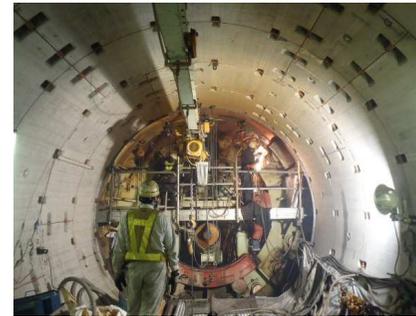
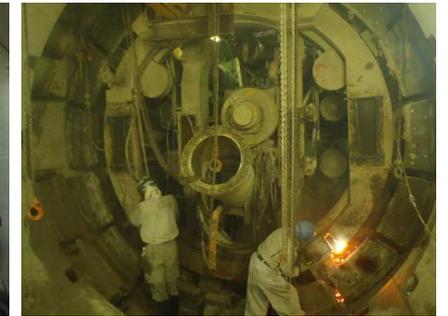
- 施工フロー
- 2号機シールド後続台車切離し
- 後続台車後方移動
- シールド機・後続台車解体・坑外搬出 (一次解体)
- 天端先受け鋼管打設
- シールド機解体・坑外搬出 (二次解体)
- 資機材撤去・搬出

シールドマシン解体(イメージ)

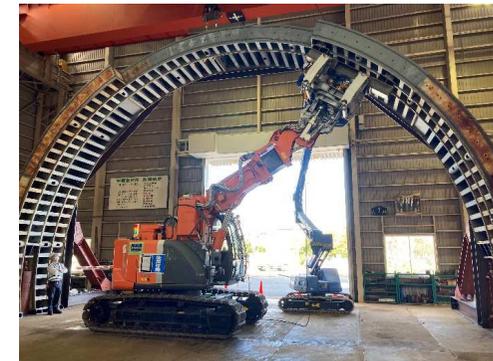
- 施工フロー
- 資機材搬入
- 作業構台設置
- 1Rごとにセグメントを組立て
- 資機材撤去・搬出

地中接合時のセグメント組立(イメージ)

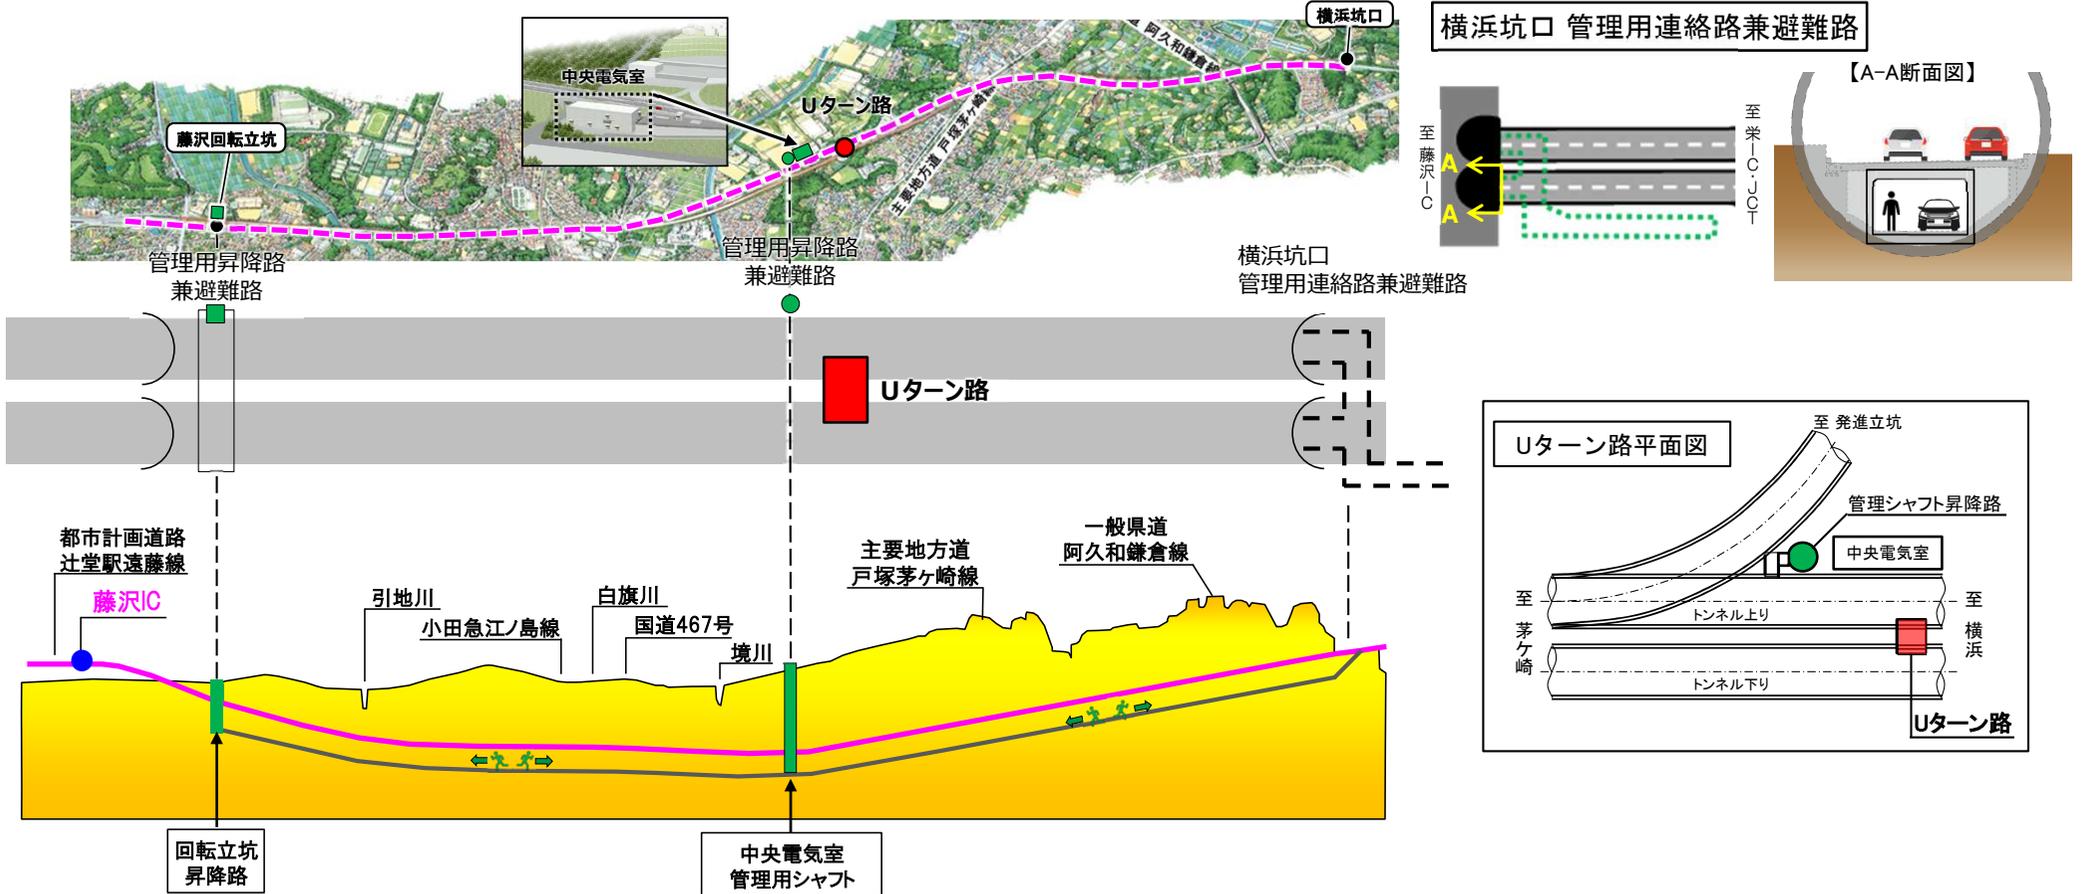
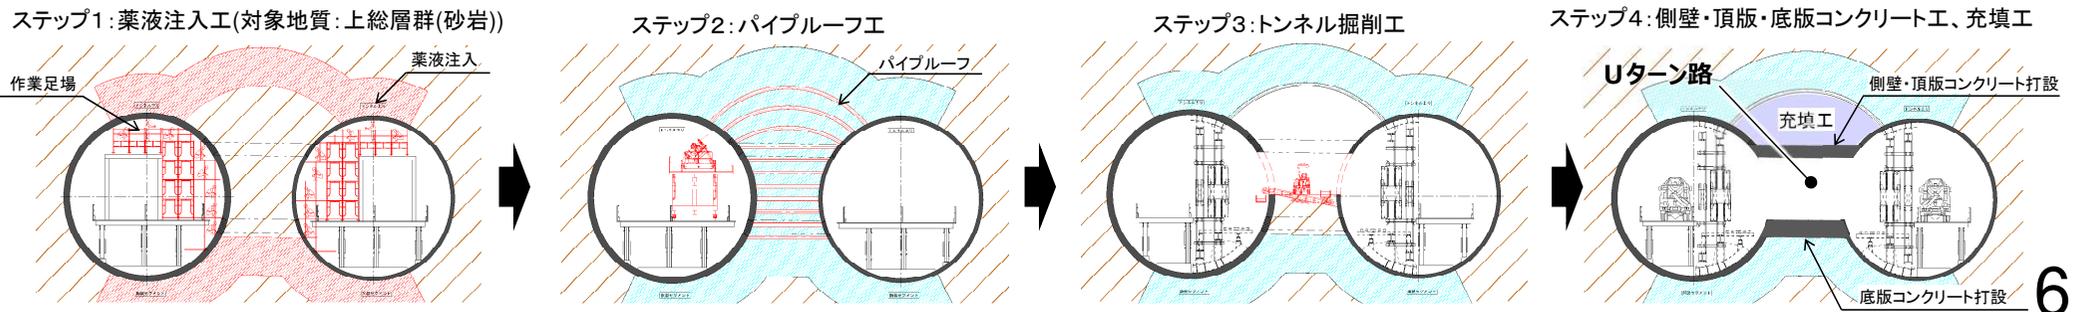
### Uターン路施工案

○トンネル管理用施設として、国道1号の地下に、上下線のトンネルを接続するUターン路を非開削工法にて整備。  
 施工にあたっては安全かつ慎重な施工が必要。

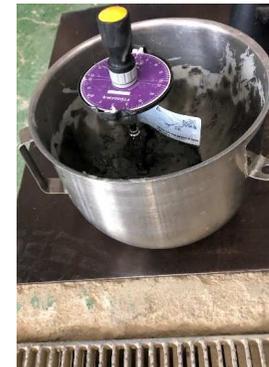
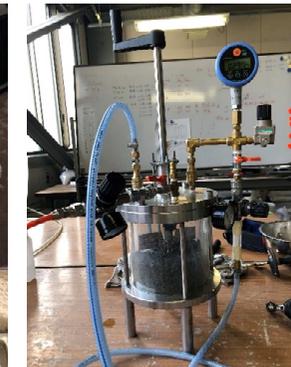
ガイドライン	横湘シールドマシン 1号機・2号機
<p>4-1 泥水・添加材の調整と管理</p> <p>土質試験結果等を踏まえた添加材の選定や、事前配合試験等により添加材の配合及び量の設定を行い、地盤に適した添加材であるかを確認すること</p>	<ul style="list-style-type: none"> <li>● 既往土質調査結果を踏まえた配合試験により、地盤に適した添加材を選定した。</li> <li>● 上記に加え、掘進中の排土性状、土質試験結果、掘進データを監視し、施工条件や土質性状に合わせて、適宜調整を行う。</li> </ul>

ベーンせん断試験

加圧容器

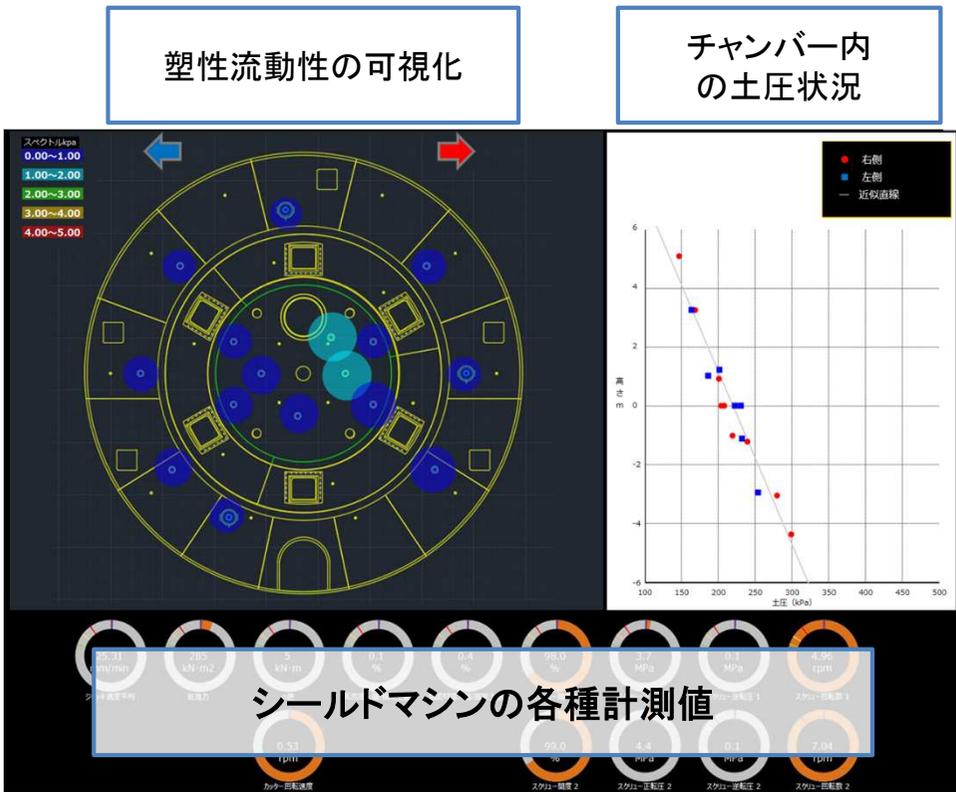
### ■ チャンバ内土砂性状の可視化・監視状況

ガイドライン	横湘シールドマシン1号機・2号機
<p>4-2 切羽圧力の管理</p> <ul style="list-style-type: none"> <li>切羽圧力の管理に加え、排土の性状についても併せて監視を行うなどにより、総合的に管理すること</li> <li>大断面のシールドでは、断面内において、上下の圧力差が大きくなり、また、地質構成が複雑となる可能性が高いため、チャンバ内圧力の鉛直方向の勾配や直線性にも留意すること</li> </ul>	<ul style="list-style-type: none"> <li>土質条件から求めた管理目標値による切羽圧力の管理に加え、チャンバ内土砂性状を可視化することにより管理する。</li> <li>チャンバ内圧力変化及び圧力勾配を可視化し、リアルタイムにチャンバ内の偏土圧作用や圧力異常を監視する。</li> <li>上記に加え、手触と目視による確認や、ふるい分けによる粒度分布試験、土砂比重の確認を行う等により、総合的に管理する。</li> </ul>

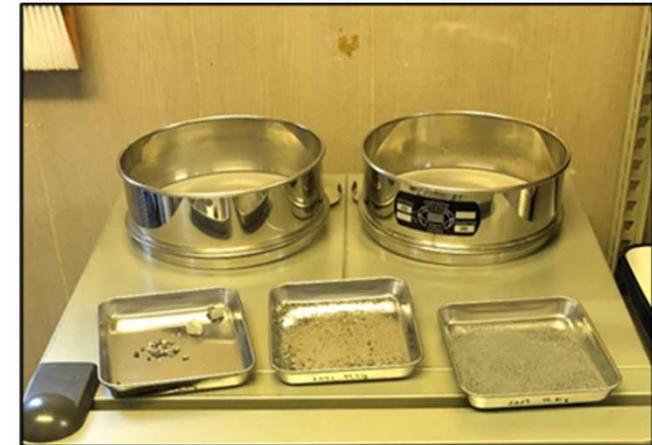
### ■粒度分布試験

ガイドライン	横湘シールドマシン 1号機
<p>4-2 切羽圧力の管理</p> <ul style="list-style-type: none"> <li>切羽圧力の管理に加え、排土の性状についても併せて監視を行うなどにより、総合的に管理すること</li> <li>大断面のシールドでは、断面内において、上下の圧力差が大きくなり、また、地質構成が複雑となる可能性が高いため、チャンバー内圧力の鉛直方向の勾配や直線性にも留意すること</li> </ul>	<ul style="list-style-type: none"> <li>土質条件から求めた管理目標値による切羽圧力の管理に加え、チャンバー内土砂性状を可視化することにより管理する。</li> <li>チャンバー内圧力変化及び圧力勾配を可視化し、リアルタイムにチャンバー内の偏土圧作用や圧力異常を監視する。</li> <li>上記に加え、手触と目視による確認や、ふるい分けによる粒度分布試験、土砂比重の確認を行う等により、総合的に管理する。</li> </ul>

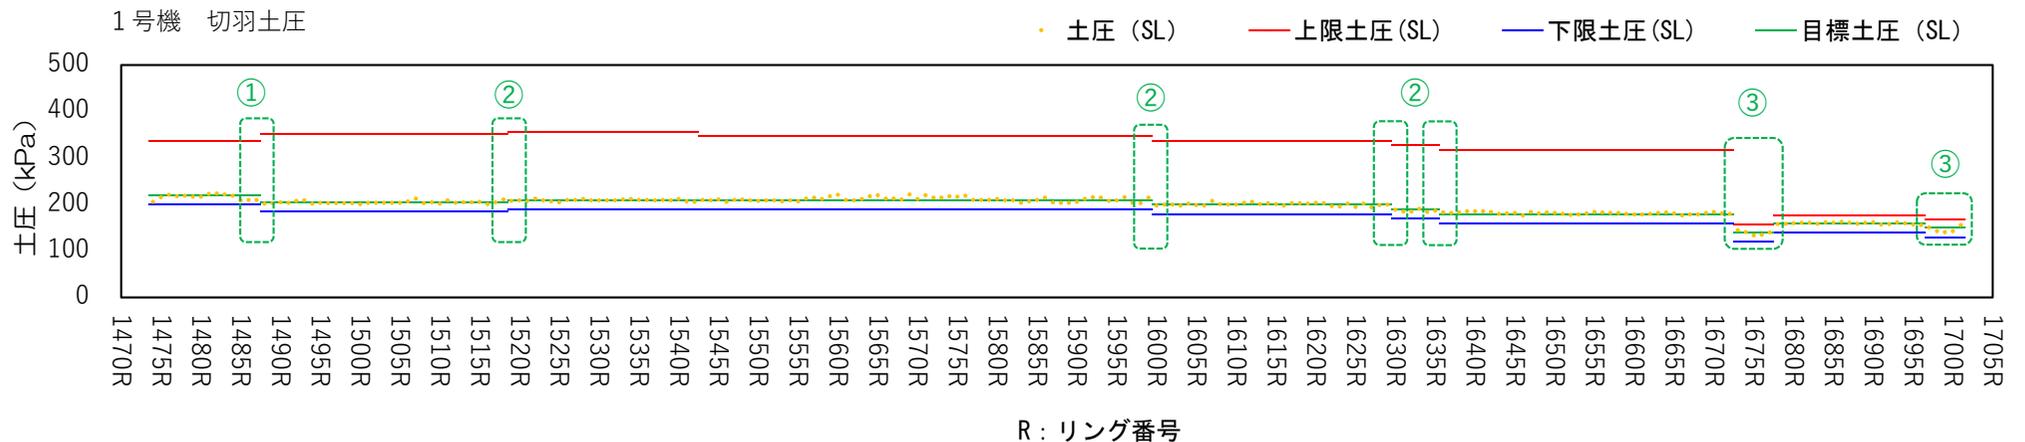
### ■切羽土圧

・切羽土圧について、概ね管理値内で掘進できていることを確認した。

- ・1474～1487リングまでを城南換気所ヤード区間、1488リング以降を低土被り区間として、それぞれ管理値を設定した。 (①)
- ・掘進停止中の切羽土圧等を考慮し、管理値を変更した。 (②)
- ・1673リングより、城神明橋区間(低土被り区間)として管理値を設定。排土量や城神明橋橋台変位、地盤変位等の動向を確認しながら、適時管理土圧を調整した。 (③)

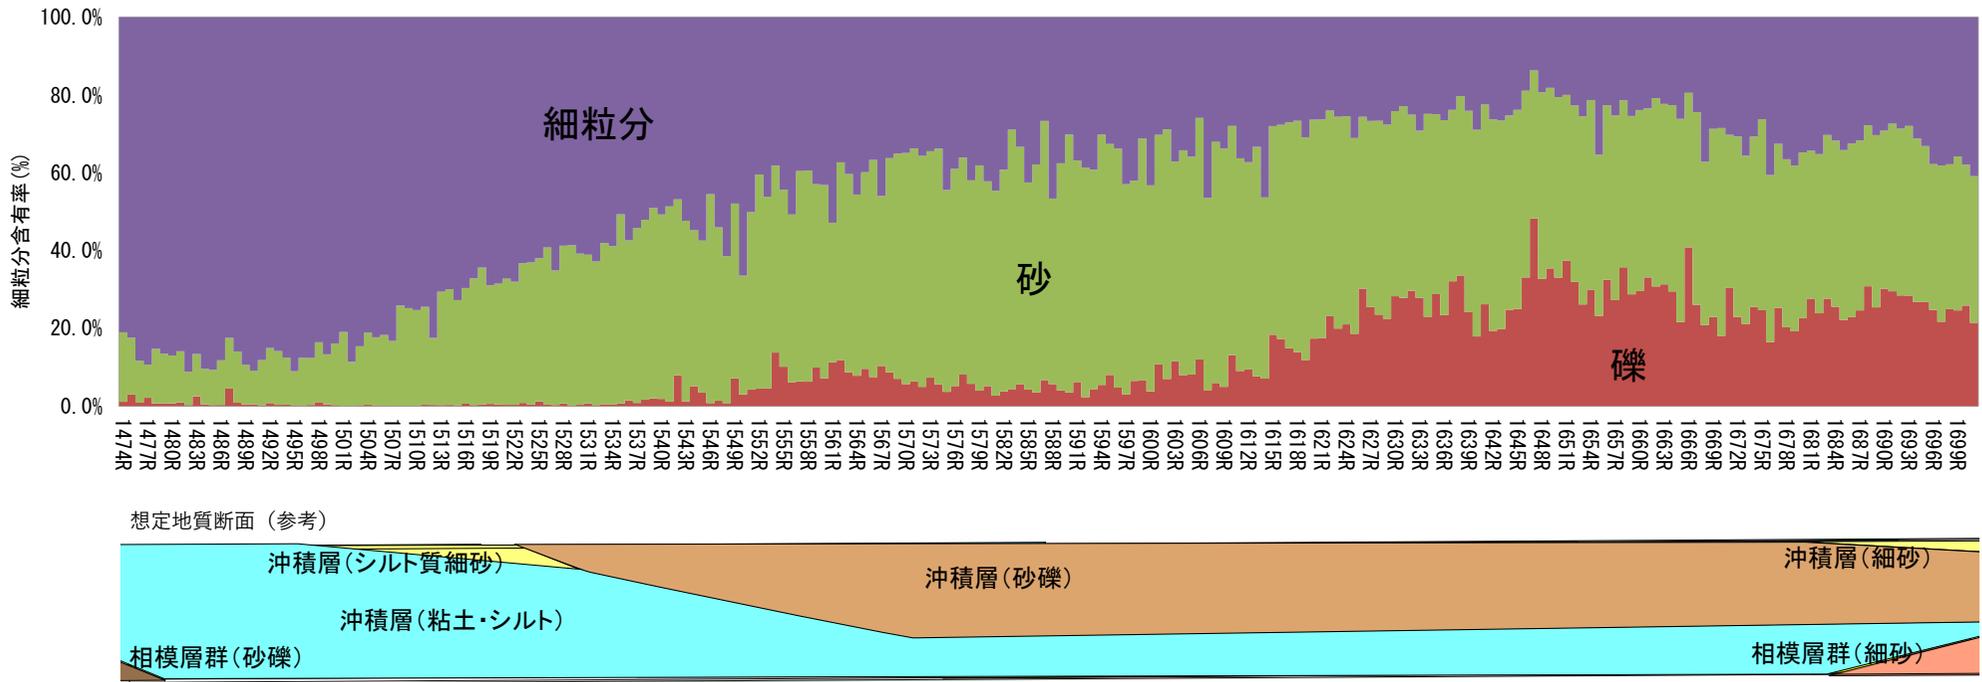
■ 粒度分布試験結果(1号機) ※地層状況の変化が多いため、1リング毎に実施

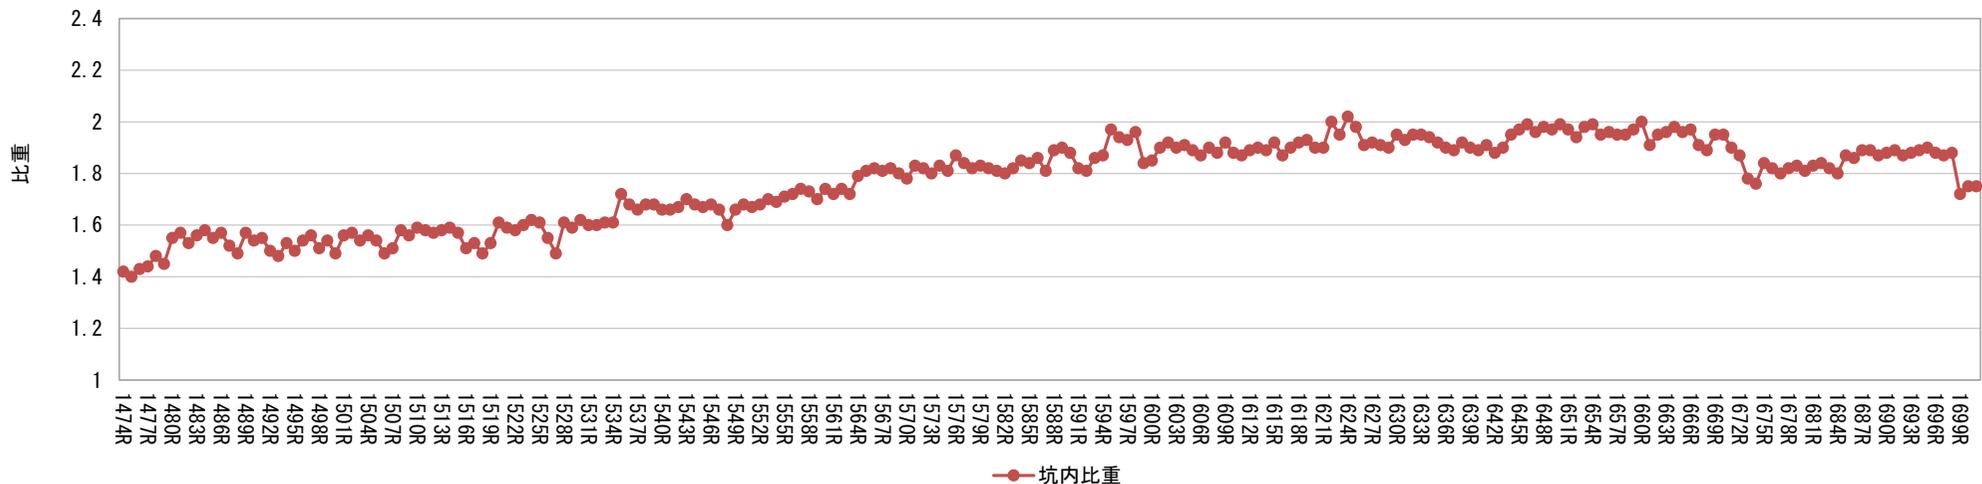
■ 簡易密度(比重)試験結果(1号機) ※土量管理の基準になる密度試験は1リング毎に実施

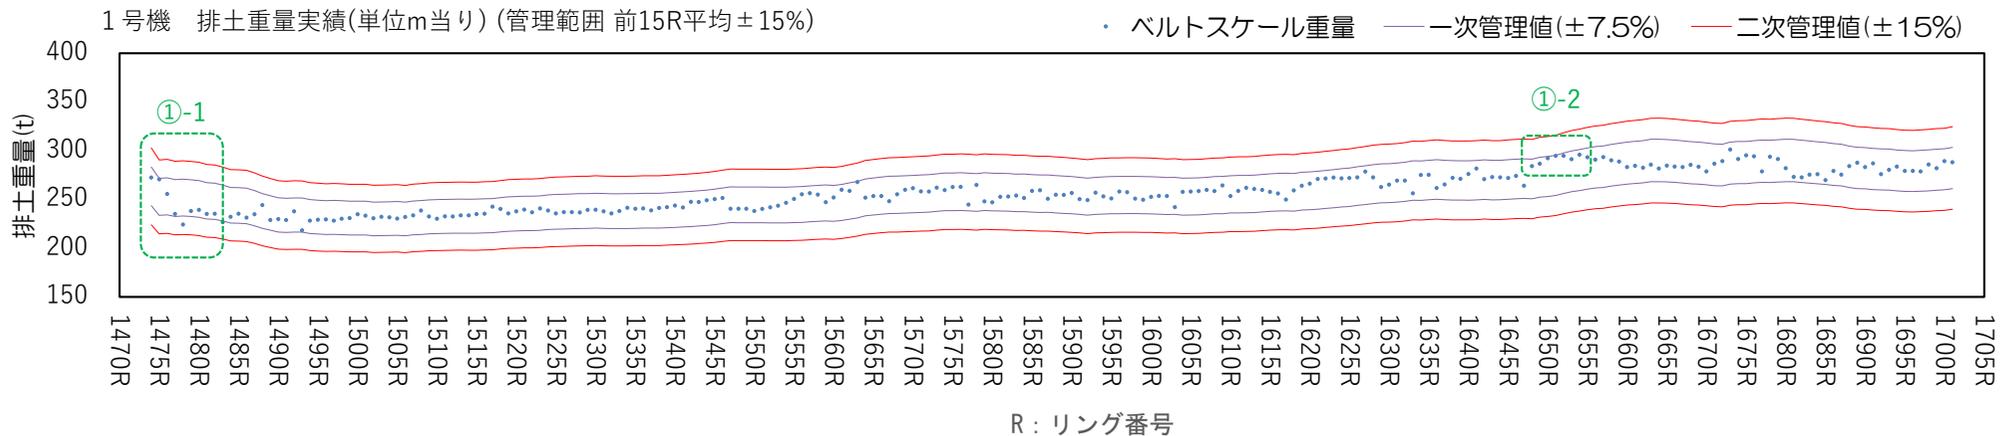
### ① 排土重量の管理状況

・ 排土重量について、前15リング平均と比較して大きなばらつきが無く、概ね管理値内で掘進できていることを確認した。

○ ベルトスケールで計測した排土重量に関して、概ね管理値内で推移していることを確認しながら掘進を行った。

- ・ 1474～1483リング区間で含水量増大となり、コーン指数の低下、比重の低下が見られた。  
一部で一次管理値付近まで変動があったが、周辺の地盤変状等に大きな変化は無く、問題無いことを確認済み。 (①-1)
- ・ 1647～1655リングにかけて排土重量が上昇傾向に見られたが、比重増加に伴うものと考えられ、周辺の地盤変状等に大きな変化は無い。 (①-2)

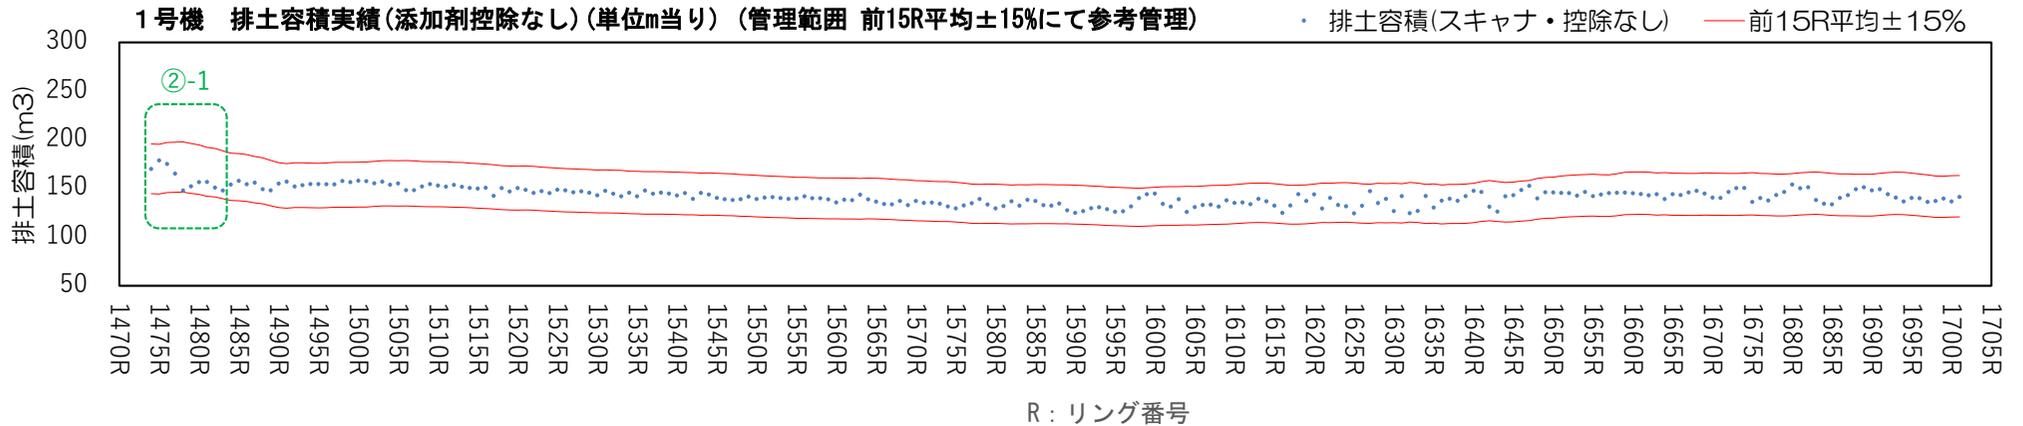
### ②排土容積（添加材容積控除なし）の管理状況（1号機）

○バルクスキャンで計測した排土容積に関して、管理値内で推移していることを確認しながら掘進を行った。

・1474～1483リング区間で含水量増大となり、コーン指数の低下、比重の低下が見られた。

一部で一次管理値付近まで変動があったが、周辺の地盤変状等に大きな変化は無く、問題無いことを確認済み。（②-1）

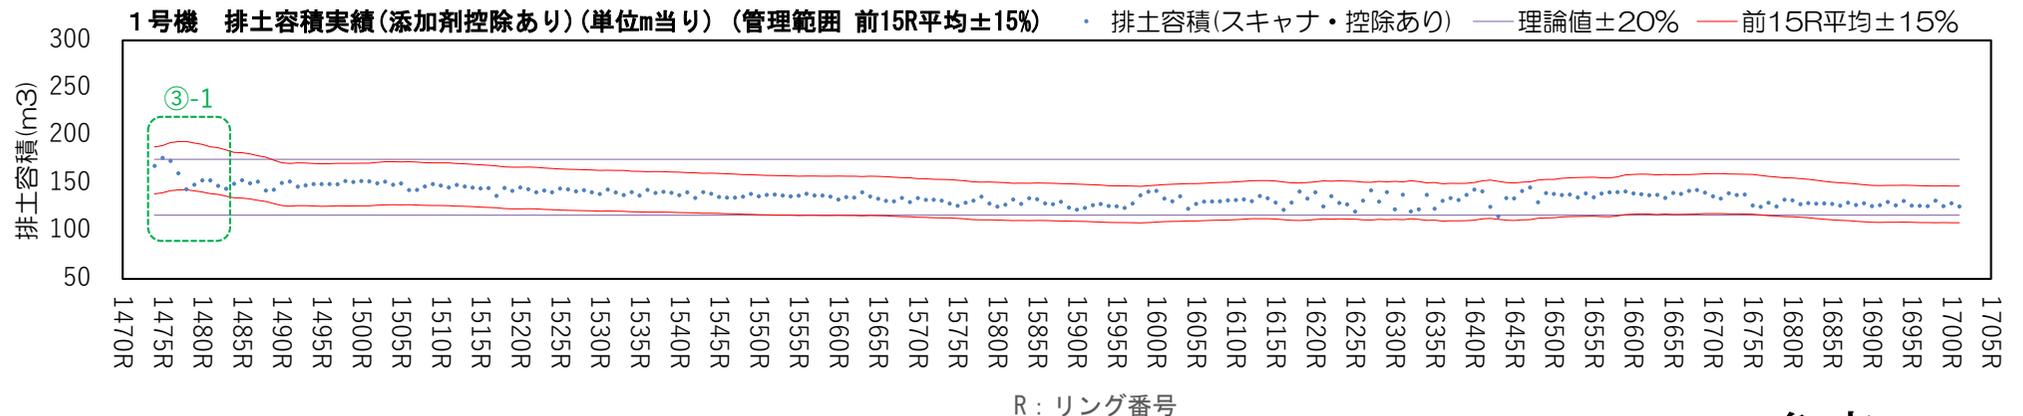
### ③排土容積（添加材容積控除あり）の管理状況（1号機）

○添加材をすべて回収していると想定し、添加材容積を控除した排土容積においても管理値内で推移していることを確認しながら掘進を行った。

・1474～1483リング区間で含水量増大となり、コーン指数の低下、比重の低下が見られた。

一部で一次管理値付近まで変動があったが、周辺の地盤変状等に大きな変化は無く、問題無いことを確認済み。（③-1）

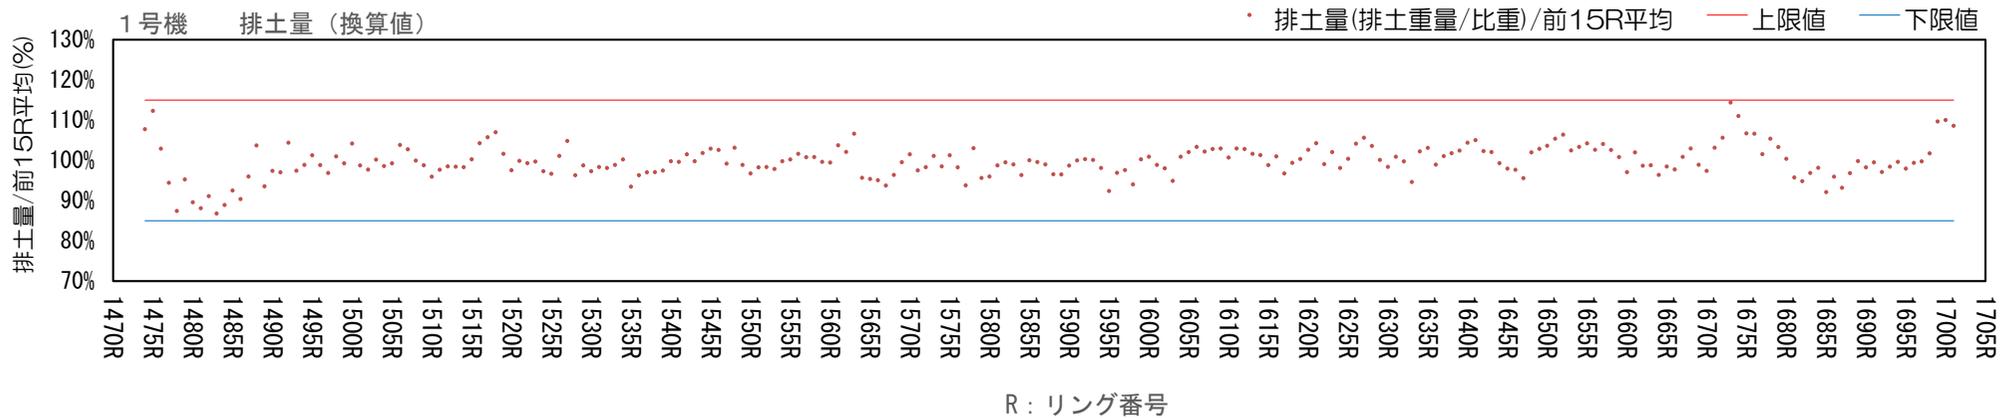
### ④排土量（換算値）の管理状況（1号機）

・排土量（換算値）について、前15リング平均と比較して大きなばらつきが無く、管理値内で掘進できていることを確認した。

○排土量換算値（排土重量/比重、m<sup>3</sup>）に関して、管理値内で推移していることを確認しながら掘進を行った。

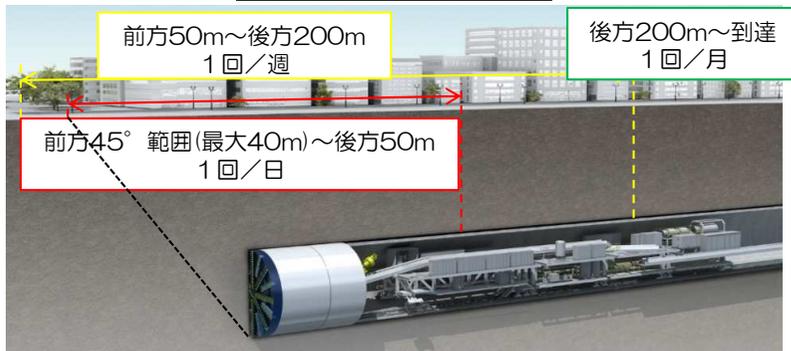
#### 水準測量範囲イメージ

ガイドライン	横湘シールドマシン1号機・2号機
5-1 周辺の生活環境への影響のモニタリング ・地盤変位量（主に地表面の沈下量や沈下勾配）や地下水位等の工事箇所周辺の影響についてモニタリングを定期的に行うこと ・騒音・振動の影響についてのモニタリングを定期的に行うこと	<ul style="list-style-type: none"> <li>● 地表面変位については、掘進影響範囲内において、管理値を設定し、地表面沈下量を1日1回測定する。</li> <li>● 騒音・振動については、切羽直上にて掘進中の騒音・振動を計測する。</li> <li>● 地下水位観測孔に水位計を設置して、地下水位を自動計測し、地下水位を監視する。</li> </ul>
5-2 騒音・振動対策 ・状況に応じて、スキンプレートと地山との間への滑剤の充填のほか、掘進速度の調整等により、極力、騒音・振動の低減に努めること ・住民の日常生活等への影響が大きいと想定される場合には、影響範囲内の住民と相談し、対応を行うこと	<ul style="list-style-type: none"> <li>● 振動・騒音の発生状況に応じて、シールド機外周への摩擦低減材の充填、掘進速度の調整等により対応する。</li> <li>● 住民の日常生活等への影響が大きいと想定される場合には、影響範囲内の住民や関係自治体等と速やかに連絡を行い、適切に対応する。</li> </ul>

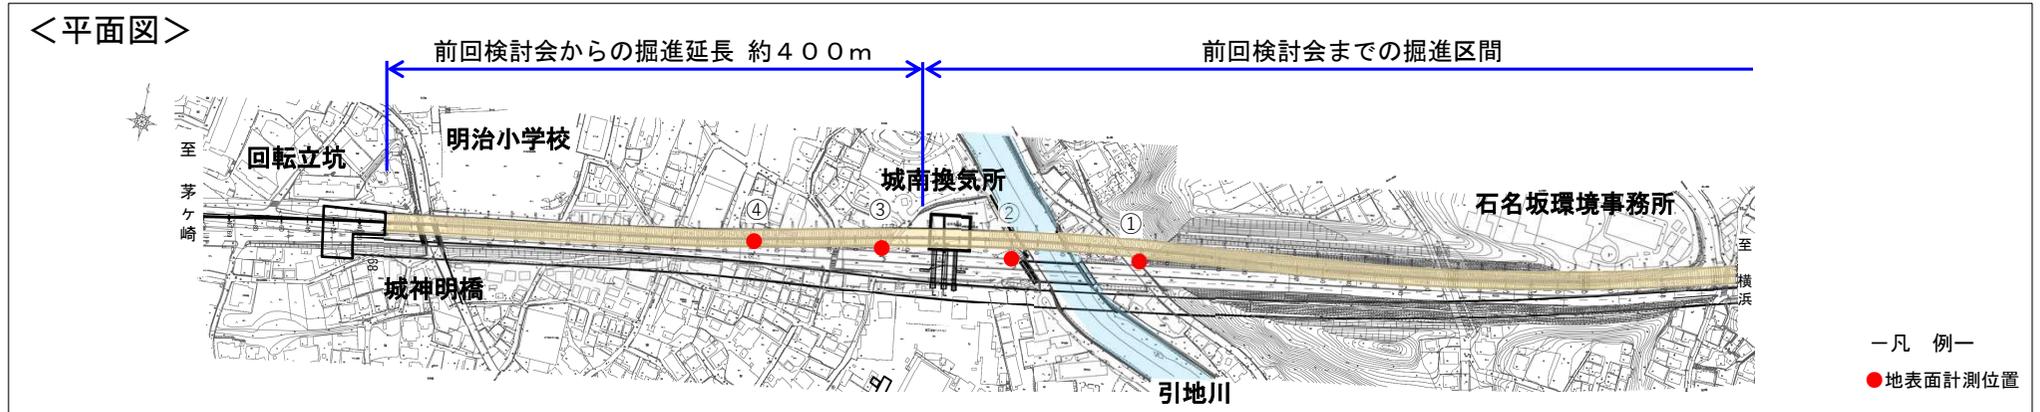
## <平面図>

- ・シールド機が通過する地上部において地表面の水準測量を実施。
- ・3級水準測量の基準点から測量を実施し、前方影響範囲～通過後方影響範囲まで1回/日、後方影響範囲通過後収束まで1ヶ月/回として実施。

- ・調査結果のとりまとめは、計測精度確保を確認した上で、概ね100m間隔で整理を実施。
- ・今回の掘進範囲において、掘進前後で比較した結果、地表面変位は微少で、安定しており影響はなかったことを確認した。

調査地点 (目標物)	最大変位量※	備考
①引地地下道付近	+3mm	
②引地川右岸付近	+2mm	
③柏山公園付近	-2mm	
④城南3-5	-5mm

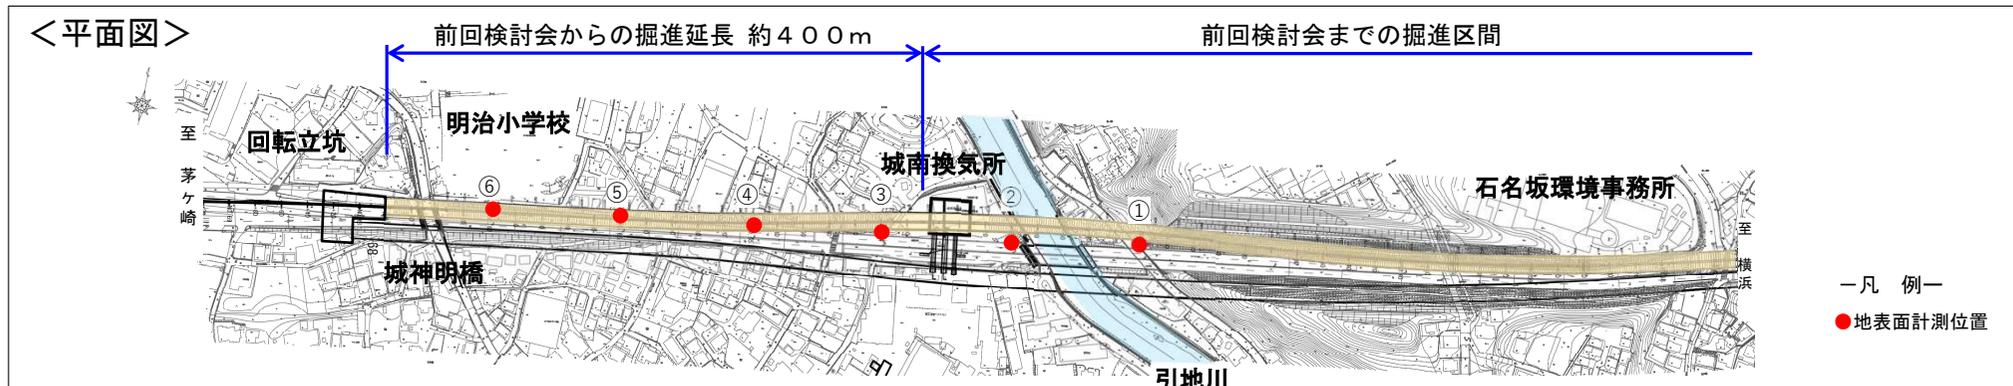
- 掘進進捗に合わせてシールドマシン直上付近に計測器を設置し、騒音・振動の測定を実施。瞬時値について、現地付近に設置した電光掲示板で表示を実施。
- 測定日はシールド掘進稼働日とし、測定時間は掘進を行っている時間帯である8時～翌1時まで実施。

- 調査結果のとりまとめは、目標物として判りやすい箇所において、概ね100m間隔で整理を実施。
- 掘進中の地上の騒音レベルは、環境基準で定められている「70dB（昼間）、65dB（夜間）」より小さい値であることを確認した。また、振動レベルは、要請限度である「65dB（昼間）、60dB（夜間）」より小さい値であることを確認した。

調査地点 (目標物)	騒音レベル LAeq (dB) ※1, 3		備考	振動レベル L10 (dB) ※2, 4		備考
	昼間	夜間		昼間	夜間	
	70 [環境基準]※5	65 [環境基準]※5		65 [要請限度]※6	60 [要請限度]※6	
①引地地下道付近	64.5	51.6	環境基準 を下回る	43.9	46.9	要請限度 下回る
②引地川右岸付近	59.9	58.3		37.5	34.6	
③柏山公園付近	54.3	45.0		48.7	42.3	
④城南3-5	62.8	59.9		48.0	46.0	
⑤城南3-3	64.0	62.4		50.6	48.1	
⑥明治小学校付近	60.2	56.0		52.2	49.0

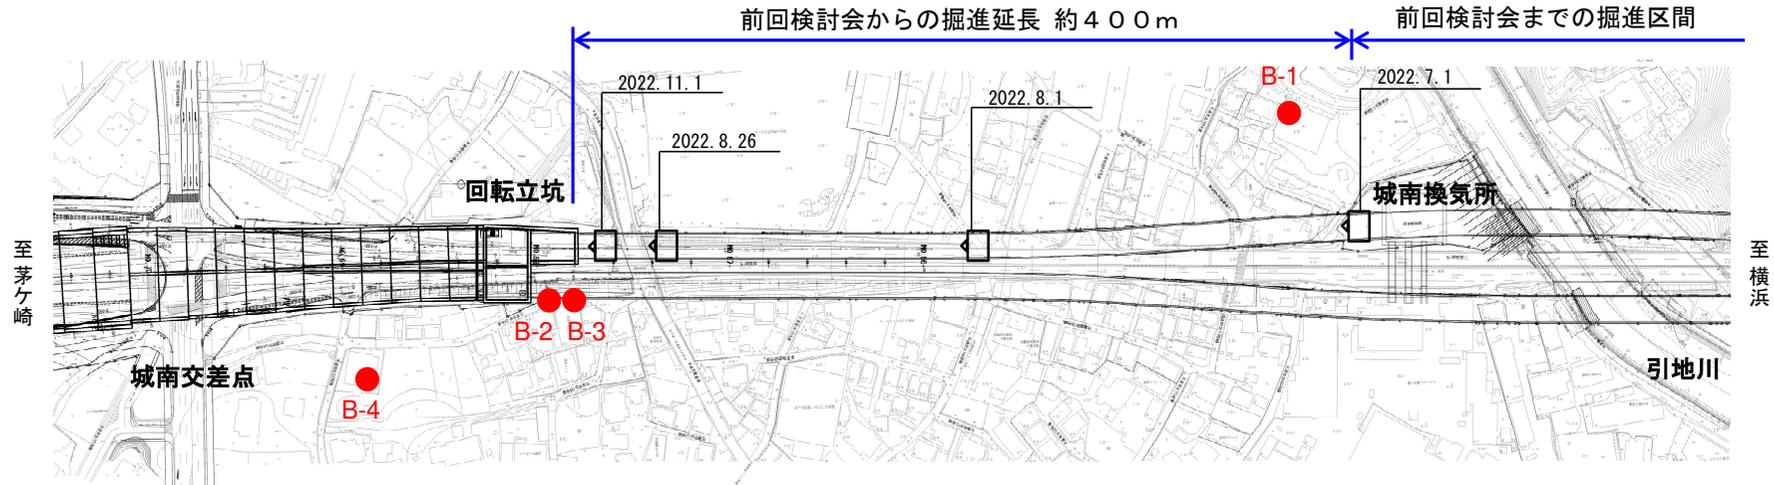
- 地下水位観測孔に水位計を設置して、地下水位データを連続して自動計測。

□: シールドマシン切羽位置

●: 地下水位観測孔設置位置

- トンネル掘進による地下水位の大きな変動や異常は発生していない。

調査 実施月	B-1	B-2	B-3	B-4	月間 総降水量 (*1)
	月間地下水位の最小～最大 (単位: TP+)				
R4年 7月	6.73m～6.87m	9.37m～9.56m	8.49m～8.59m	9.69m～9.88m	189.5mm
R4年 8月	6.81m～6.89m	9.48m～9.67m	8.51m～8.66m	9.79m～9.95m	139.0mm
R4年 9月	6.76m～6.92m	9.34m～9.64m	8.44m～8.84m	9.64m～9.95m	210.5mm
R4年10月	6.84m～6.95m	9.53m～9.71m	8.58m～8.84m	9.82m～10.01m	87.0mm
R4年11月 (*2)	6.78m～6.84m	9.50m～9.60m	8.59m～8.71m	9.80m～9.88m	4.0mm
