国道298号 三郷IC出口（西）交差点の対策効果

対策の経緯と対策内容

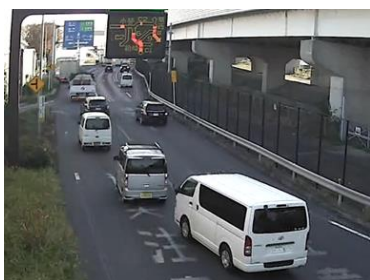
対策前 【外回り】左折車両による直進車阻害に加え、右折車両と従道路から直進する対向車が錯綜しやすく危険な挙動が発生していました

国道298号三郷IC出口（西）交差点では、左折車線、右折車線手前での追突事故や交差点内での出会い頭事故が発生していました

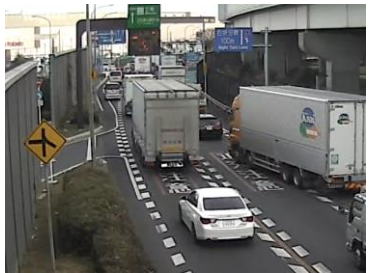
対策後 【外回り】左折車線の延伸により直進車の通行阻害が軽減、右折車線の分離により、対向車との通行位置が分離され、安全性が向上しました

令和2年3月に「右折車線の分離」、「左折車線の延伸」、「右折車線の増設」等の対策を実施しました

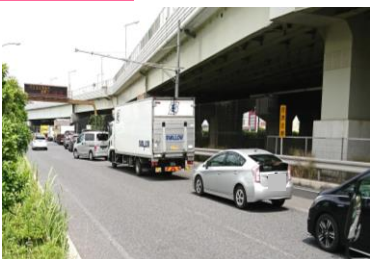
対策前 【内回り】右折車両が直進車線まで延伸し、右折車線の手前で直進車の阻害による危険な挙動が発生していました

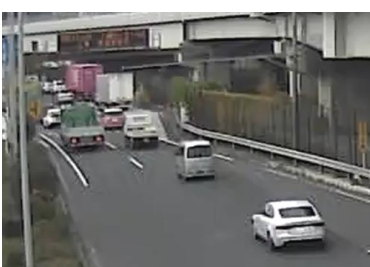
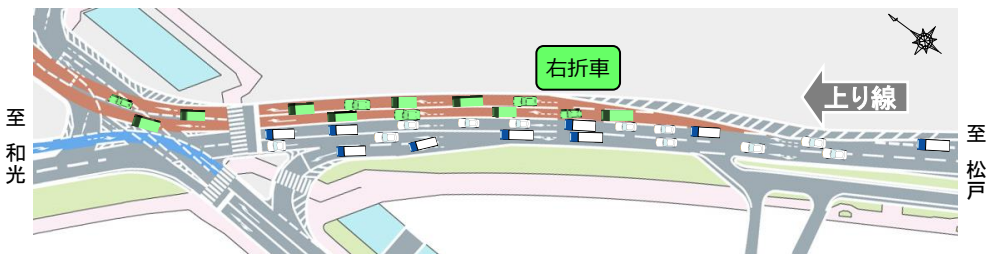
対策後 【内回り】右折車線の増設により、交通がスムーズになり、右折車線手前での危険な挙動が抑制され、安全性が向上しました
