# 明日の西湘海岸を考える懇談会

国土交通省 関東地方整備局 京浜河川事務所

令和5年1月27日

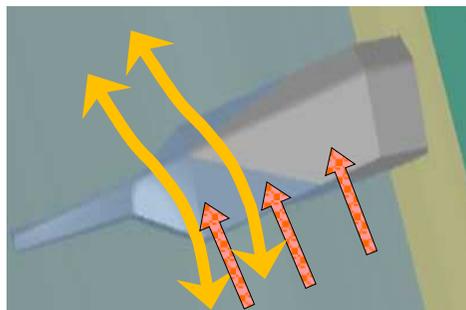
岩盤型潜水突堤イメージ

平常時の漂砂の移動を妨げず、高波浪時に前浜を構成する土砂の移動を制御する形状。

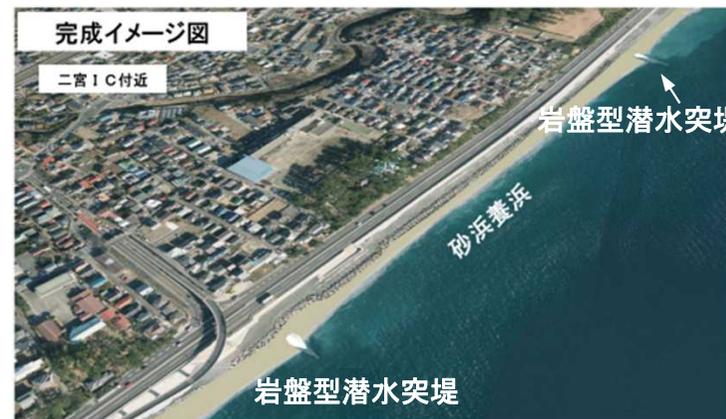
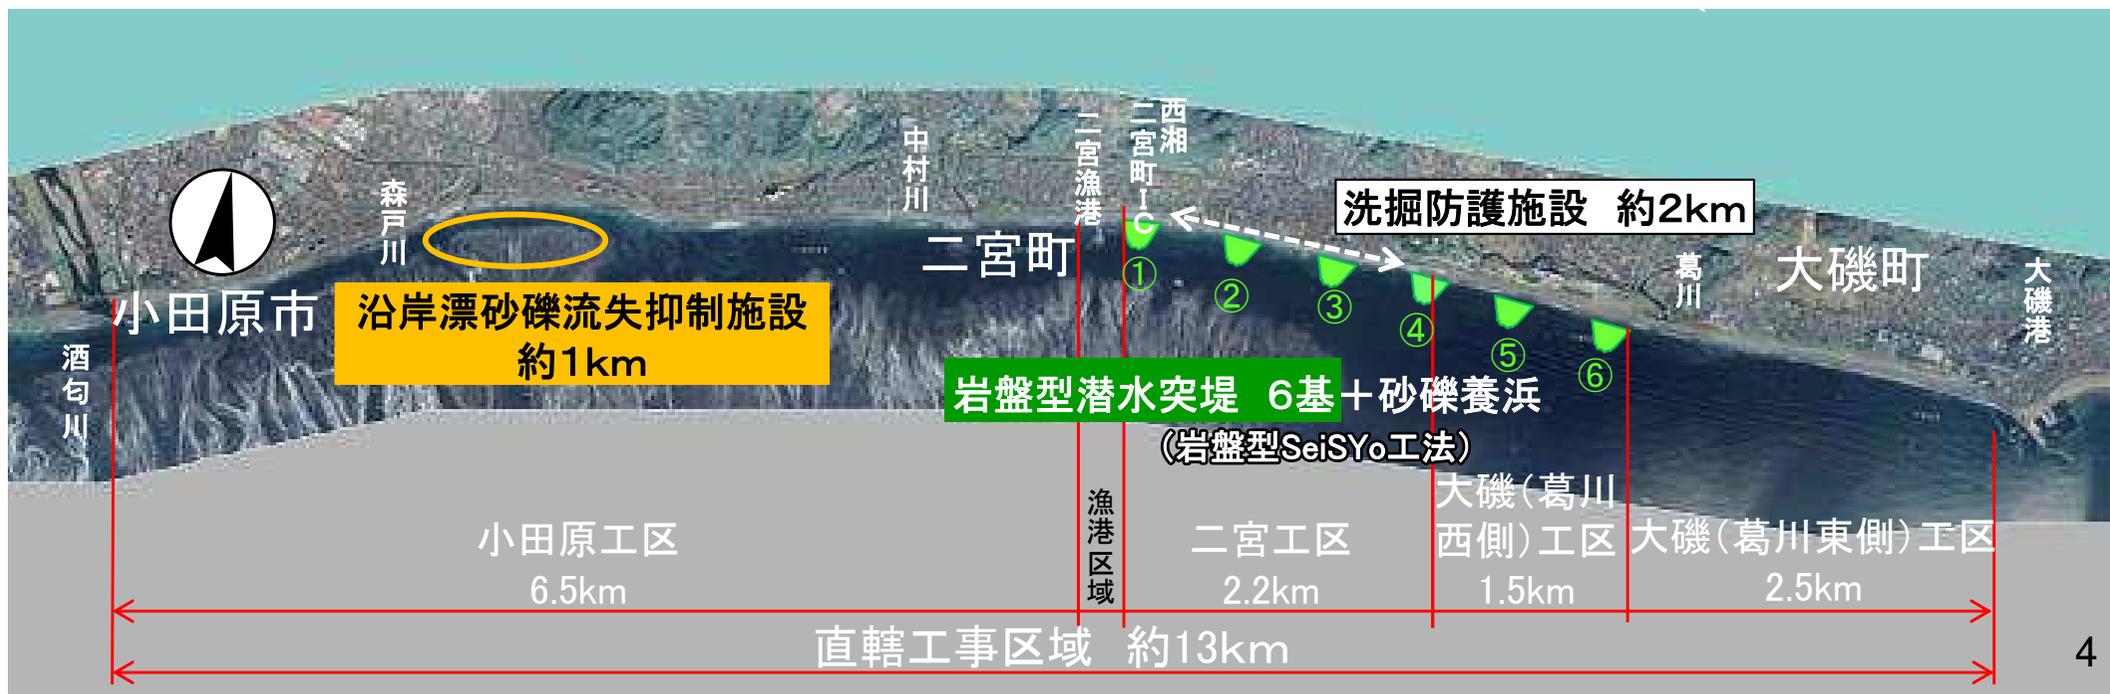
岩盤型潜水突堤と砂礫養浜のイメージ

潜水突堤【Sensui tottei】+砂礫養浜【Sareki Youhin】

- 岩盤型潜水突堤 6基
- 洗掘防護施設 約2km
- 養浜 約36万m<sup>3</sup>
- 沿岸漂砂礫流失抑制施設 約1km

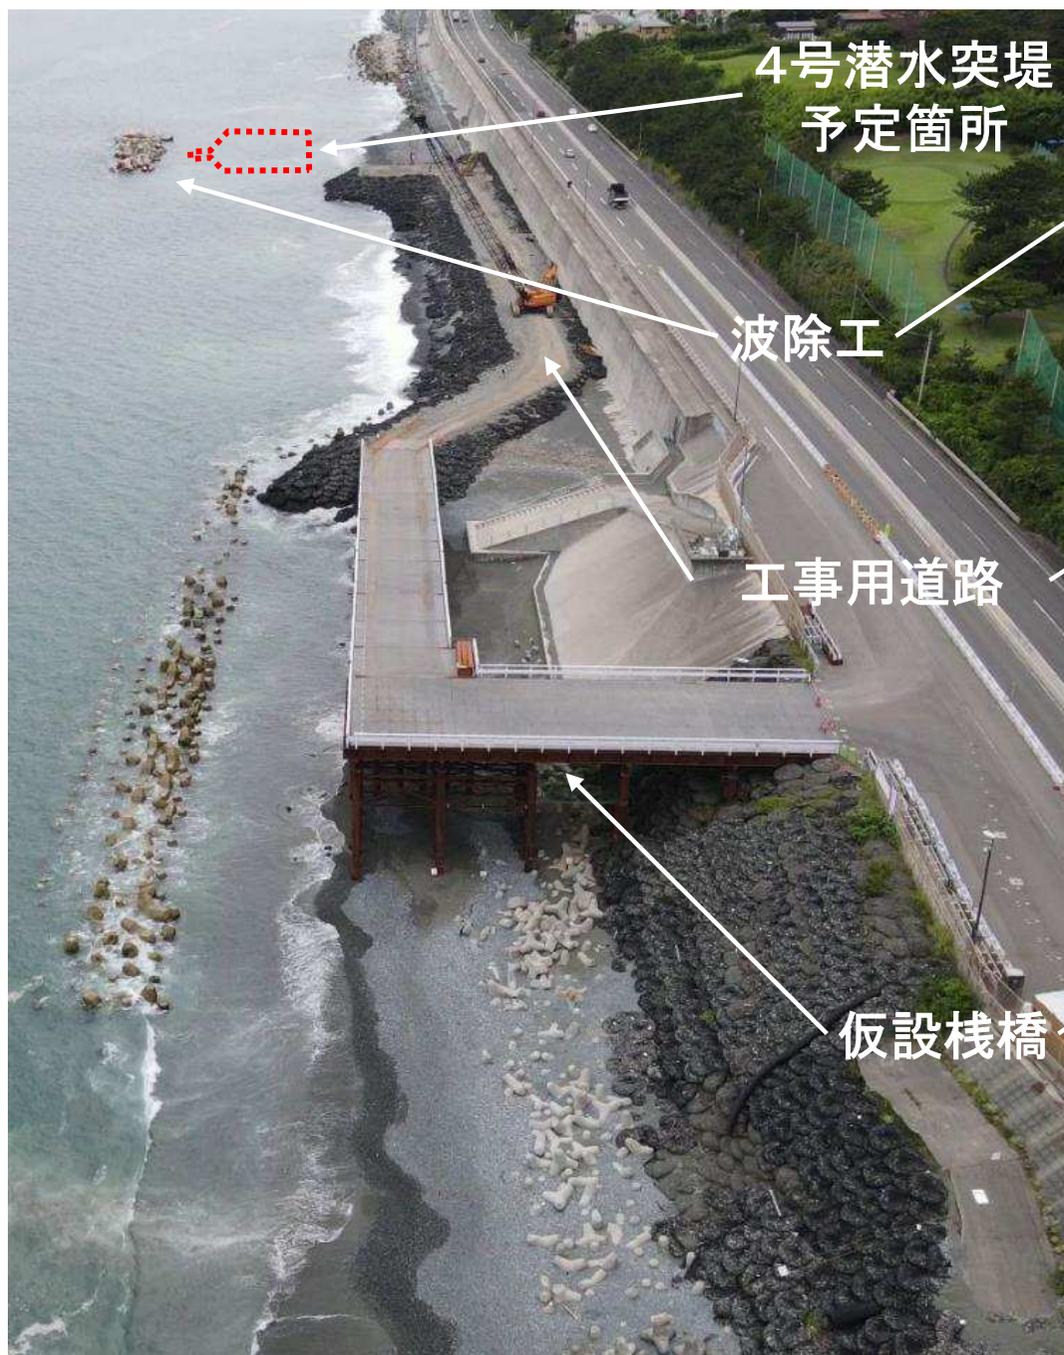
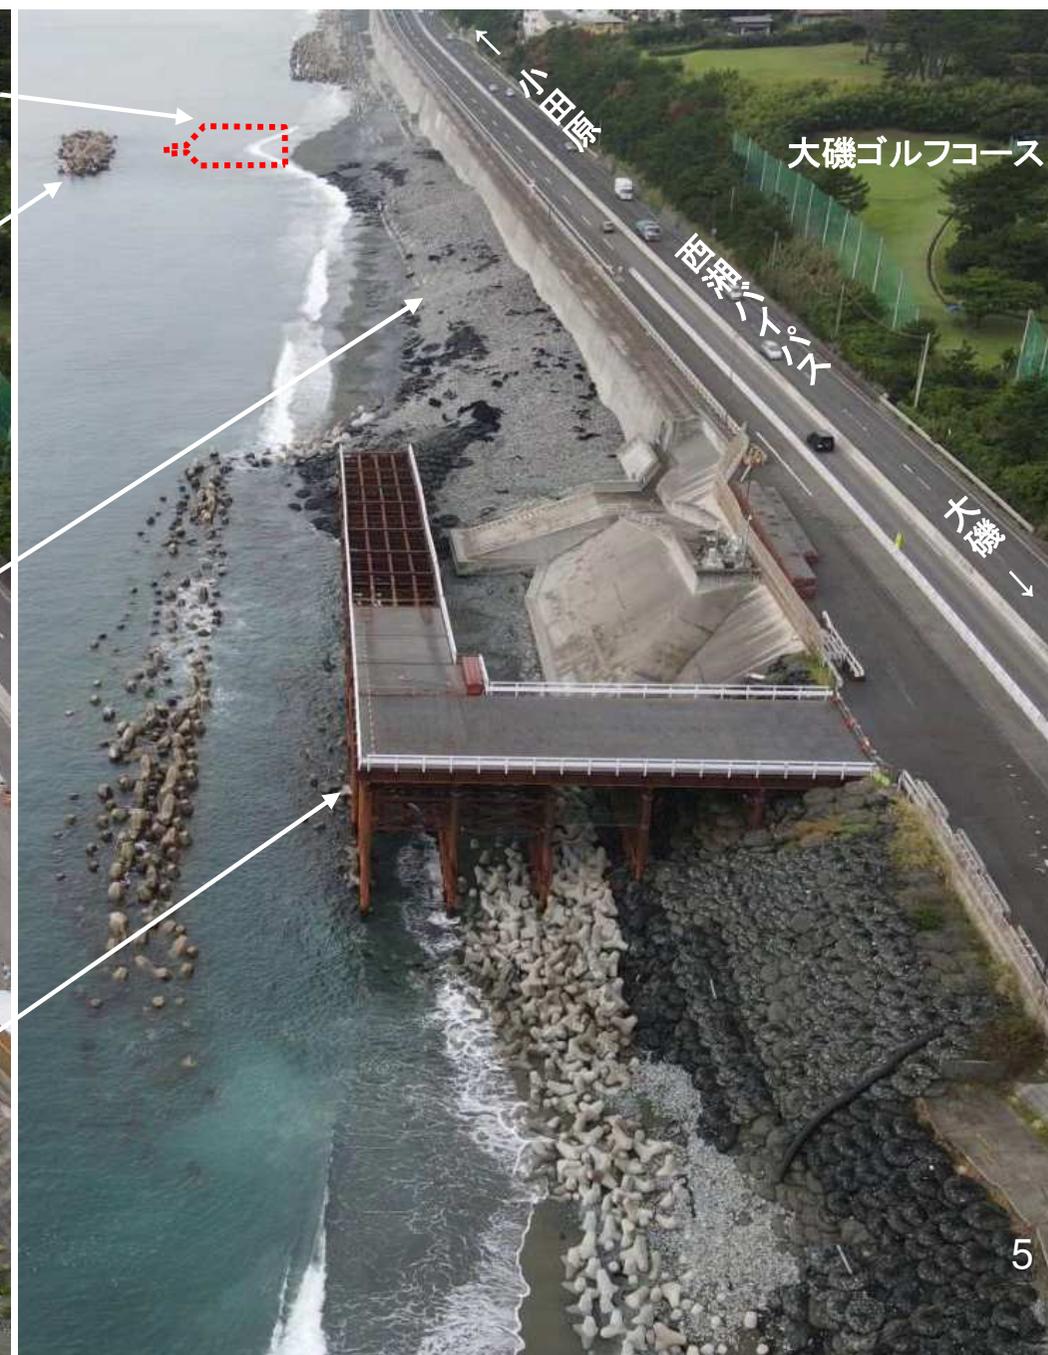
# 3-1. 令和3年度の工事状況(台風第9,10,16号前・後)

(令和3年6月22日撮影)

台風来襲後(令和3年10月7日撮影)

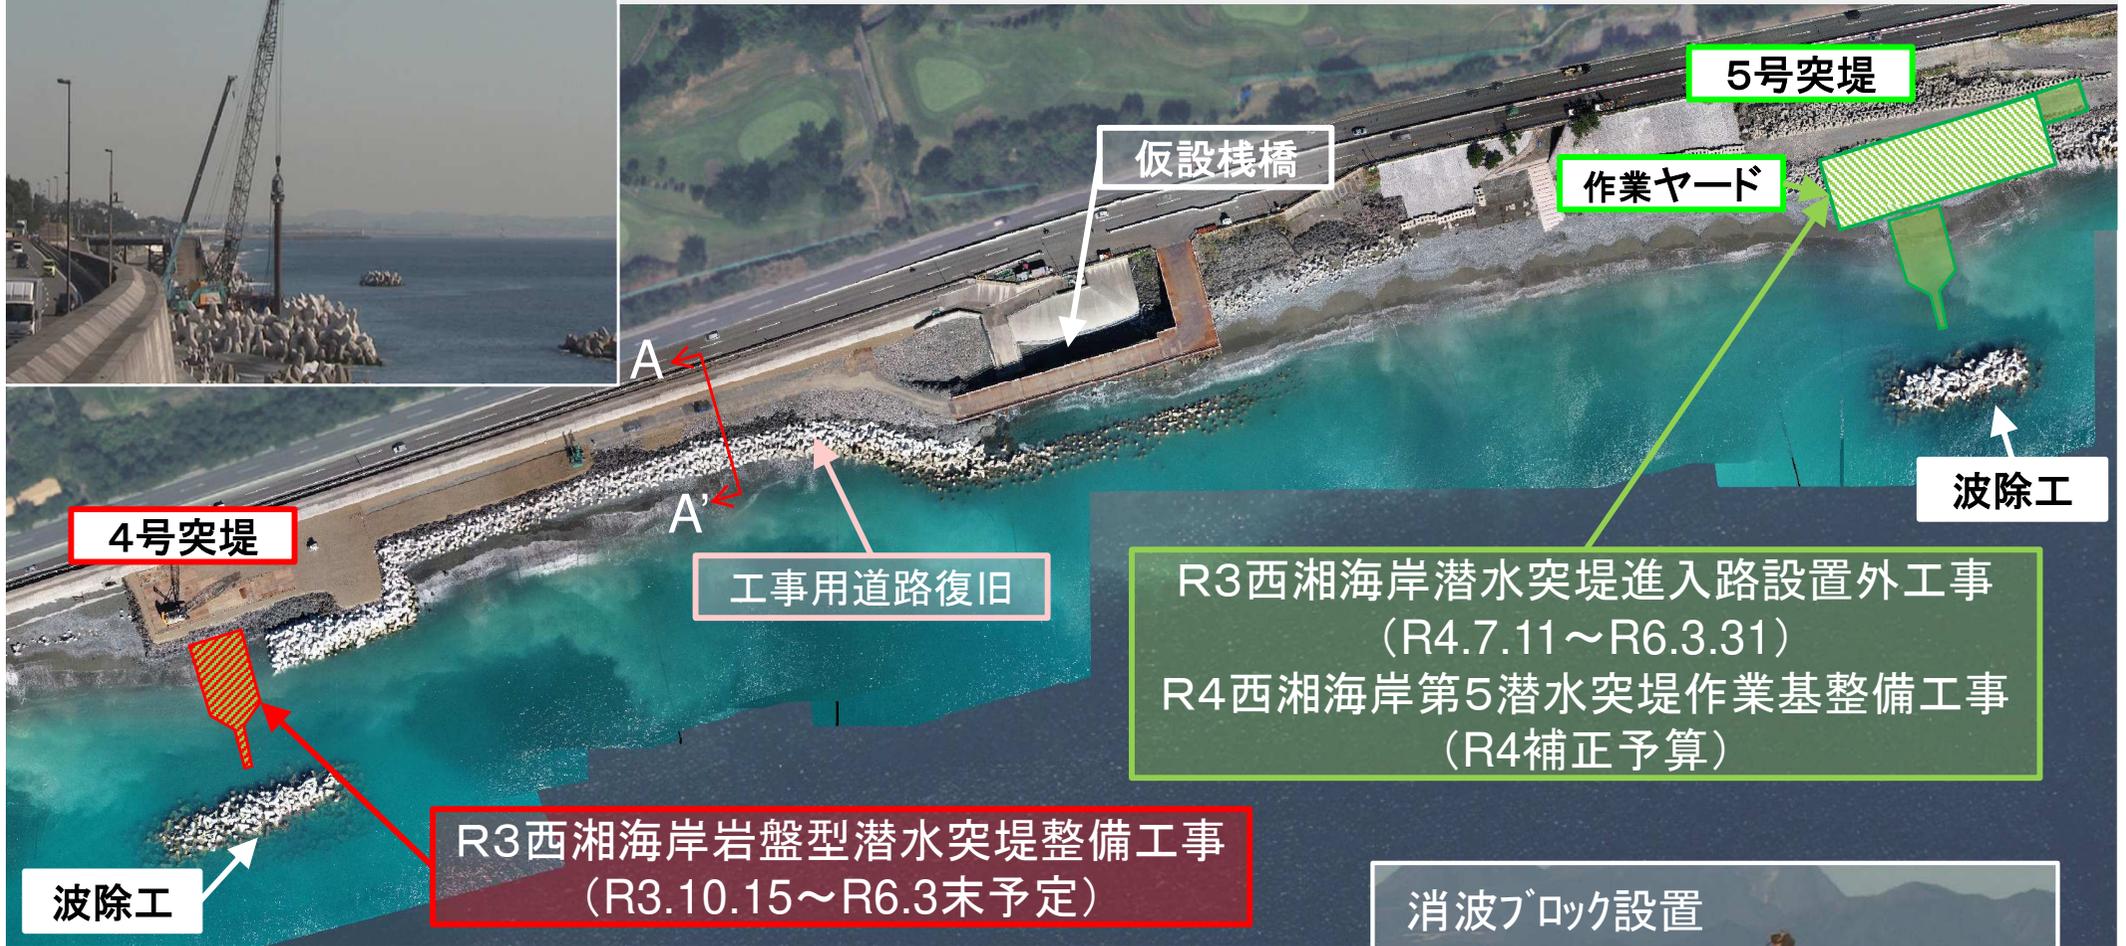
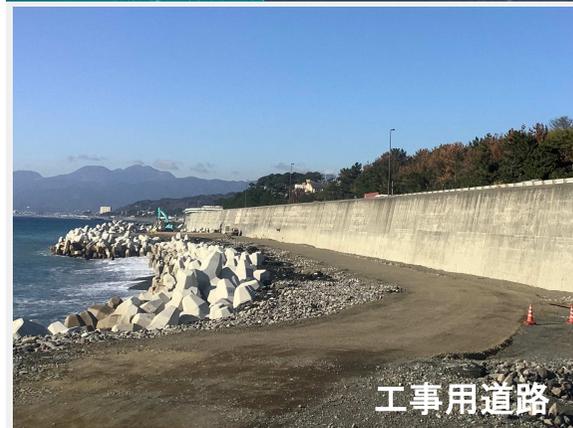
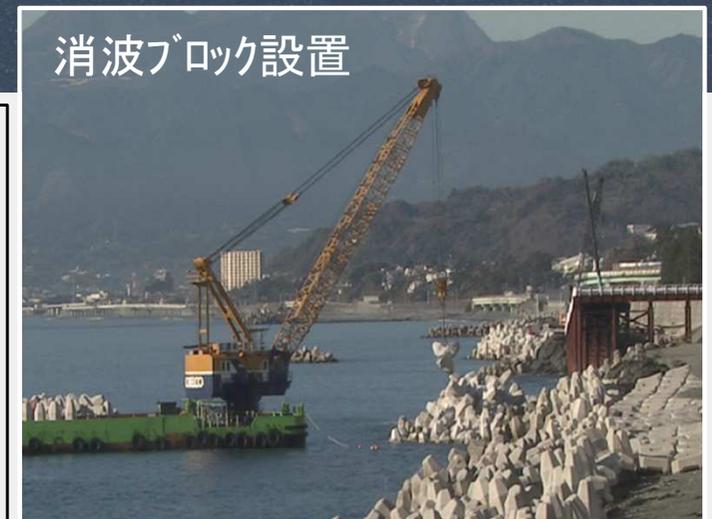
鋼管矢板打設

令和4年10月26日撮影

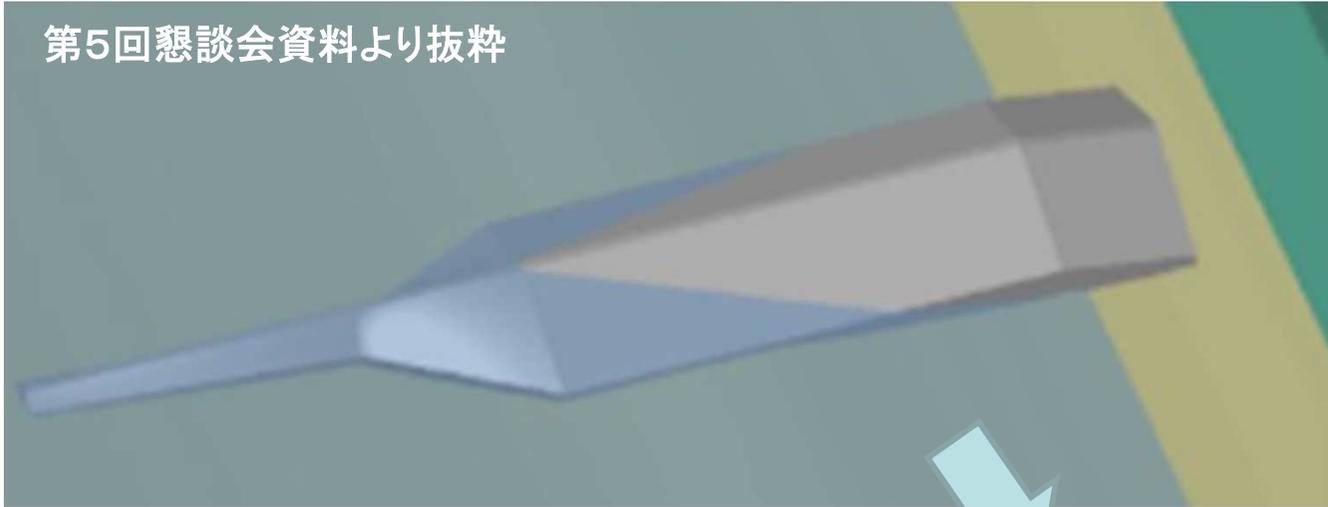
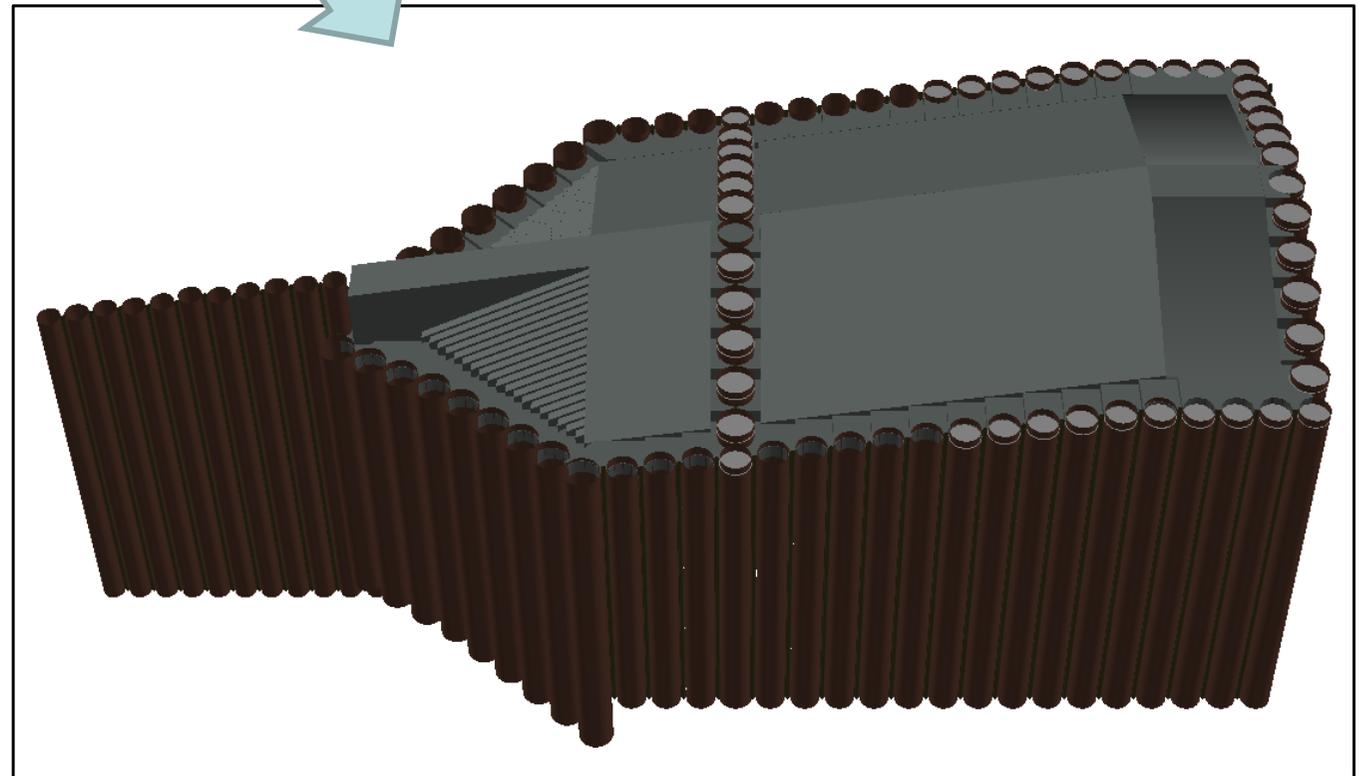
## 4. 岩盤型潜水突堤

- 施工方法を踏まえたイメージ図であり、基本構造は変更していない。

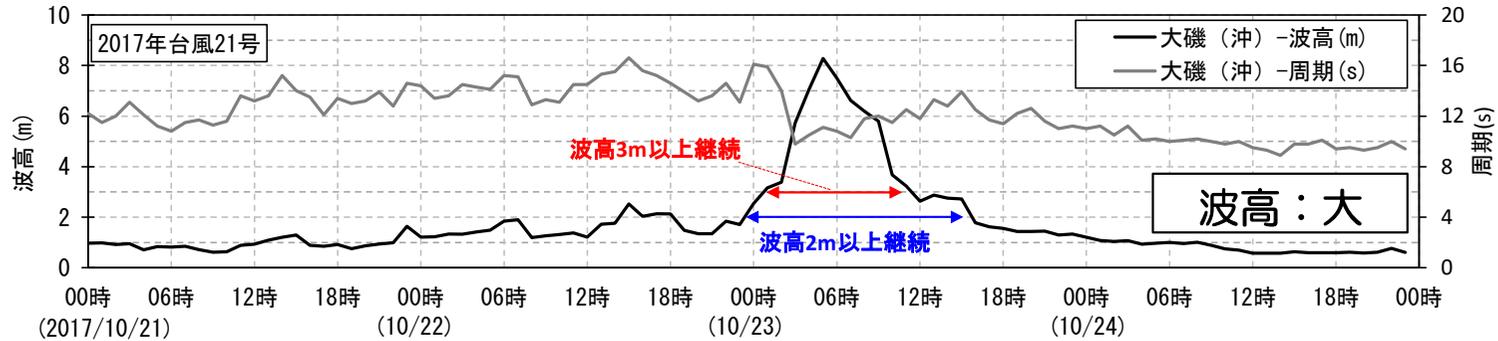
2017年 21号  
大磯(沖)  
波高ピーク8.3m  
(観測値)

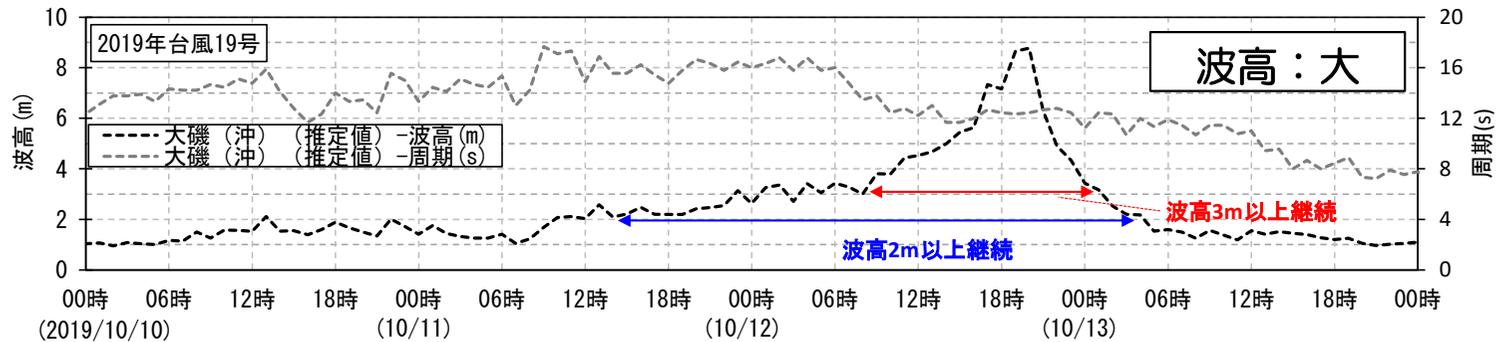
2019年 19号  
大磯(沖)  
波高ピーク8.8m  
(推定値)

※大磯 (沖) の波高が欠測のため森戸川 (沖) から相関式にて推定

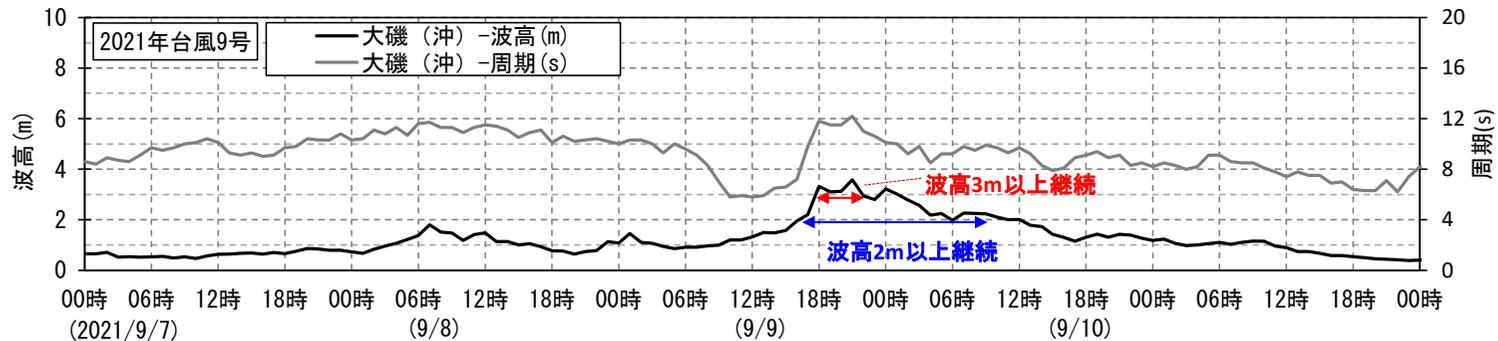
2021年 9号  
大磯(沖)  
波高ピーク3.6m  
(観測値)

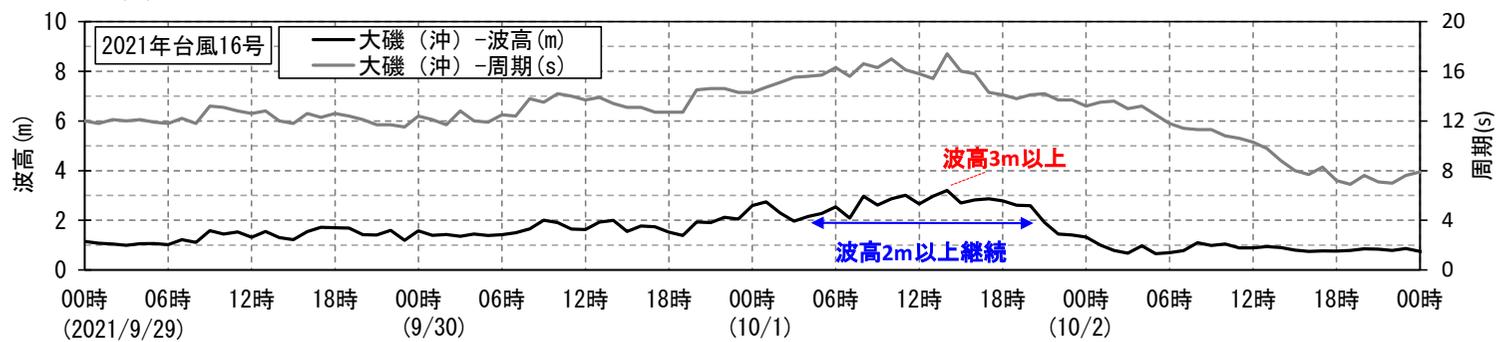
2021年 16号  
大磯(沖)  
波高ピーク3.2m  
(観測値)

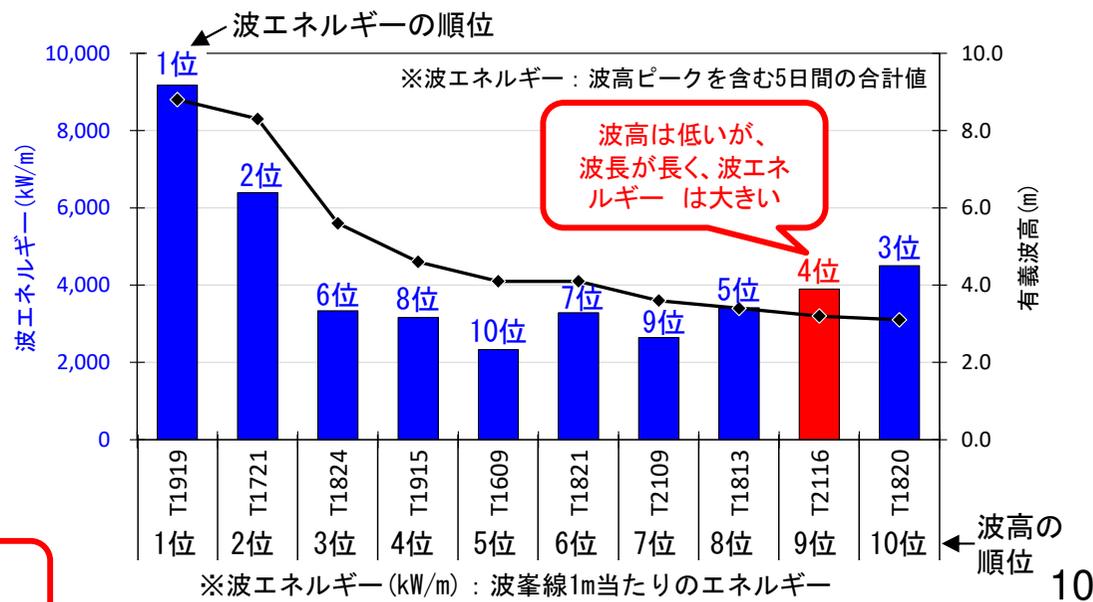
図-1 台風のピーク時の波高と波エネルギー（大磯(沖)）

- 【整理結果】 ■来襲した台風を対象に、波エネルギーを集計（波高ピークを含む5日間の合計値）。  
 ■2021年台風16号は、波高は低かったが、波長が長く、波エネルギーは、比較的大きかった（4/10位）。  
 ⇒2021年台風16号は、比較的海岸へのインパクトが大きい台風であることがわかった。

【T2116号】  
 波高：9/10位  
 波エネルギー：4/10位
