# 砂防工事現場における DX活用による業務遂行の円滑化について

関根 成紀

元 関東地方整備局 日光砂防事務所 日光出張所 (〒321-1414 栃木県日光市萩垣面2390)  
現 関東地方整備局 下館河川事務所 工務課 (〒308-0841 茨城県筑西市二木成1753)

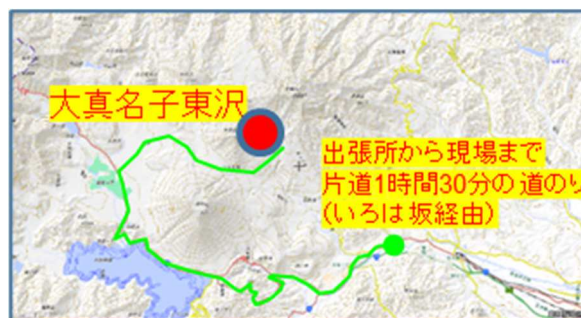
図-1 試行現場～出張所間経路図

大真名子東沢砂防堰堤工事の施工現場は標高約1,900mの山の中であり、通信事業者回線のサービス範囲外であるため、回線が接続出来る場所まで移動しなければ連絡手段を確保出来ない。

また、出張所から現場までの移動時間が、片道約1.5時間掛かる場所である。さらに、観光シーズンに入れば、激しい渋滞に巻き込まれ、大幅に時間が掛かってしまう。

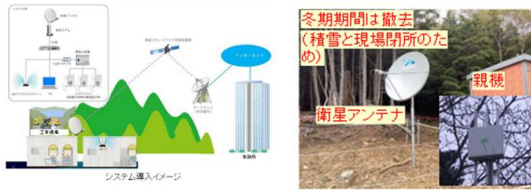
図-2 システム導入イメージ

当現場において、通信環境を確保出来れば、気象情報等の収集やメールやIP電話等での外部との連絡手段の確保、遠隔臨場やWEB会議等が可能となり、安全性の向上や業務の効率化が見込められると思われる。そのため、衛星通信の事業者が提供する衛星ブロードバンドサービスを活用し、また、現場内に無線メッシュLANシステムを構築し、遠隔臨場が可能となる通信環境を整備した。現場事務所から施工現場までの環境については、「転がし配線」と「中継器によるWi-Fi環境構築」の2通りあるが、用地（国有林、砂防指定地等）や設置場所の地形、日常の維持管理性、動物による被害等を考慮して、中継器によるWi-Fi環境の構築を採用した。

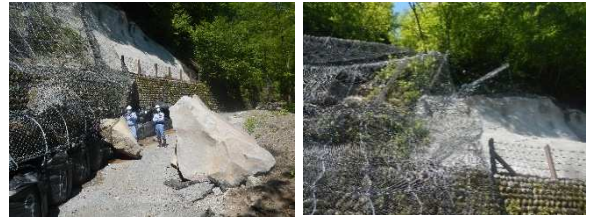
写真-7 落石状況及びカーテンネット破損状況

稲荷川工事用道路においては、過去より大雨の影響により落石が発生し、その都度対策工を実施しているが、今回も落石が発生した。現場は、斜面上部にはロープネットによる落石対策が施されており、また工事用道路脇に落石防護工の強靱ワイヤー及びカーテンネットが設置されていたが、カーテンネットが大きく破損している状況であった。このため、斜面上部のロープネットの状況も確認する必要があったが、設置箇所は斜面上部は崖上であるため徒歩で確認することが出来ず、また斜面の途中には転石の存在も確認出来るため、生身で設置箇所まで確認に行くのは非常に危険で

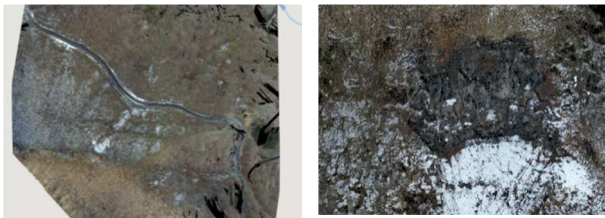
今回の現場のような落石が発生する危険な現場においても、安全に現場を確認することができた。さらに現場は徒歩移動が危険・困難な山の上であったが、UAVを使用することによって非常に効率的に現場を確認することが出来ることが確認された。さらにUAVにて撮影した写真からオルソ化、点群化の処理が行えるため、日常的にこの技術を活用出来れば生産性の向上も可能となることが判明した。

図-3 複数枚のUAV写真をオルソ写真化  
図-4 落石箇所をSfM解析して3次元点群化

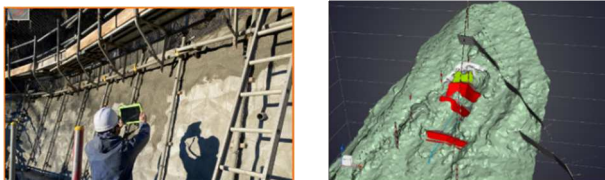
この工事はCIM活用工事であり、3次元解析により対象物の形状が把握することが出来るLiDAR計測とデータ共有クラウドの連携による施工管理を試行することで、日々進む崩壊に対し迅速に現場の出来形計測等の対応を行うこととした。

当該施工箇所は設計CIMの成果があったが、前述のとおり、崖部の崩落や巨石の出現など日々地盤の変化が激しい状態であるため、設計CIMによる施工が不可能となる事が予想された。そのため「設計CIM」と「設計を考慮した現地合わせの施工」との差異を明確にし、現況に即した形状の把握と業務の効率化を目的とし、実施した。

写真-9 LiDAR計測状況

図-5 修正設計CIM 見える化で共通認識醸成

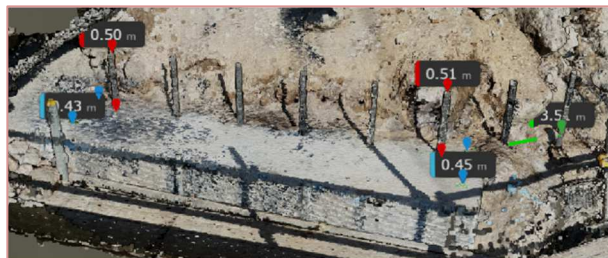
LiDAR計測とデータ共有クラウドの連携による施工管理を行うことで、現場の状況が2次元図面と比較するとはるかに理解することが容易となり、対策検討のための基礎資料も迅速に入手することができ、業務の効率が向上することが判明した。

図-6 データ共有クラウドで3次元データを閲覧、計測

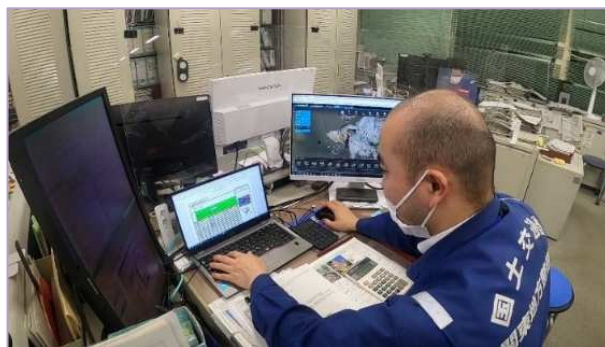
さらに、データ共有クラウドを活用し、受発注者双方で3次元データを確認することで現場の立会を行うことが出来、またデータ共有クラウドに保存された3次元データにて出来形を確認出来るため現場を止めずに、立会を行えるなど現場においても業務効率の向上が図られた。

写真-10 データ共有クラウドで立会確認
