インクラインのワイヤーロープ交換 に学ぶ攻めの維持管理

嶋原 謙二

関東地方整備局 相模川水系広域ダム管理事務所 施設管理課

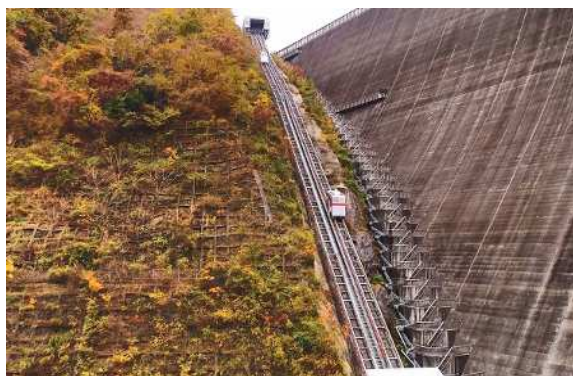
図-1 インクライン全景

一方で宮ヶ瀬ダムは首都圏から近くダム周辺に年間155万人(令和元年度)が訪れる観光地となっているが、ダム近傍駐車場の収容能力が大型車10台、普通車9台と限られているため、ダム下流側に近接している県立あいかわ公園駐車場(大型車24台、普通車657台)を活用している。そして県立あいかわ公園に駐車し来訪した観光客がダム下とダム上の移動手段として、インクライン(表-1)を用いている。(図-1)

項目	
駆動方式	電動機駆動ワイヤーロープ巻掛方式
積載量	3,000kg/台(46人乗り)
走行速度	60m/分
レール長	216m
高低差	121m
搬器大きさ	2,665mm(幅)×5,100mm(長)×6,158mm(高)
設置年月	平成10年10月

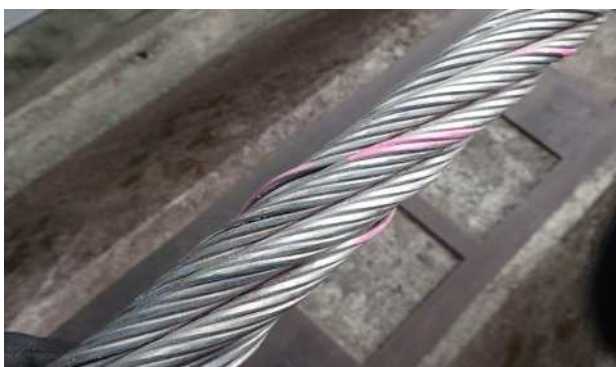
図-2 ワイヤーロープ素線の浮きの状況

今回、点検の中で台車端末部付近でワイヤーロープ素線の浮きが見られるようになり、経過観察を行っていた。(図-2)

しかし昨年度末から、これまでコロナの影響で減っていた乗車人数が増え、運転回数が増えたため、詳細な調査を実施した結果、断面減少率が交換基準である20%に近い19.6%になっていることが判明したため早急にワイヤーロープを取り替えることが必要になった。

調査の結果、素線の浮きは2号台車端末付近だけに発生しているのがわかった。

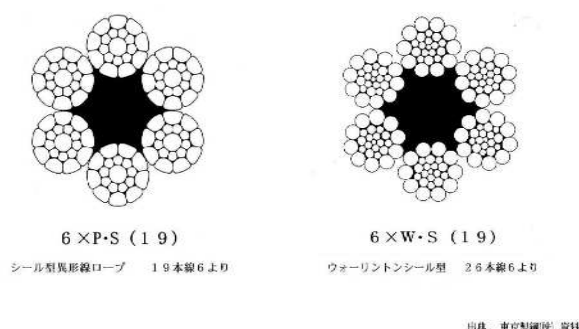
図4 ウォーリントンワイヤーロープ断面図

ワイヤーロープメーカーに条件を満たすワイヤーロープの有無について照会をかけたところ、「ウォーリントンシール形」ワイヤーロープを紹介された。(図4)

- このワイヤーロープの特徴は、
- ・ストランド間同士及び素線同士が線接触しているため、ワイヤーロープ内でストランドと素線が回転し、ねじれの蓄積を防ぐことができる。
 - ・同じロープ径で、「シール型ロープ」に比べ素線の1本1本が細く柔軟性があり、耐疲労性と耐摩耗性に優れている。

ウォーリントンワイヤーロープの採用により以下の効果が期待できる。

- ① ランニングコストの低減
ウォーリントンシール型ワイヤーロープはシール型ワイヤーロープに比べ、材料費が3%ほど割高になるが、予想では9年ほど使用できると思われるため、交換工賃(200円/回)も含めウォーリントンシール型ワイヤーロープを使用した方が維持管理費が安くなる。(表1)

しかし現場の経験に依れば、同じ断面積と同じ破断力を持つワイヤーロープでもウォーリントンシール型ワイヤーロープはシール型ワイヤーロープに比べ伸びにくい性質を持っていると考えられている。もしこの経験測が正しいなら、ワイヤーロープの寿命がさらに延びることになるだけでなく、シール型異形ワイヤーロープで見られたように、ワイヤーロープの切詰が必要なくなる可能性がある。
