東京国道事務所における 街路樹の持続可能な維持管理へ向けた取組

伊東 伶菜

元 関東地方整備局 東京国道事務所 管理第二課 (〒102-8340 東京都千代田区九段南1-2-1)

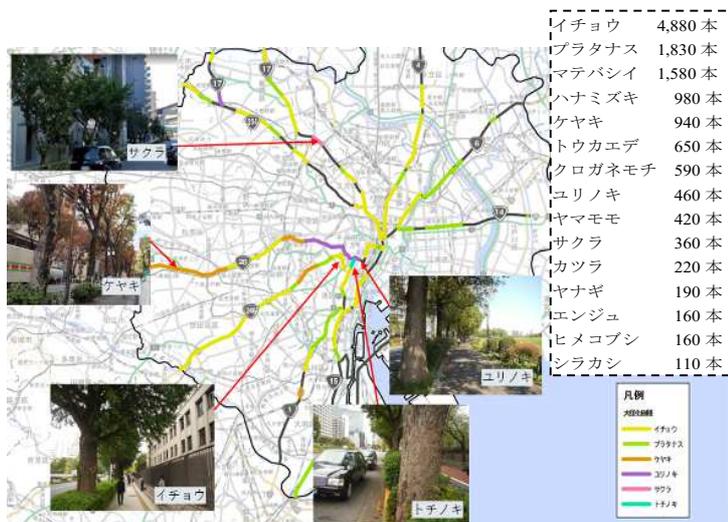
(図-1 東京国道事務所管内街路樹マップ)

東京国道事務所管内では、イチョウ約4,000本・プラタナス約2,000本・マテバシイ約1,500本・ケヤキ約1,000本等が植栽されており約15,000本の管理を行っている。(図-1)

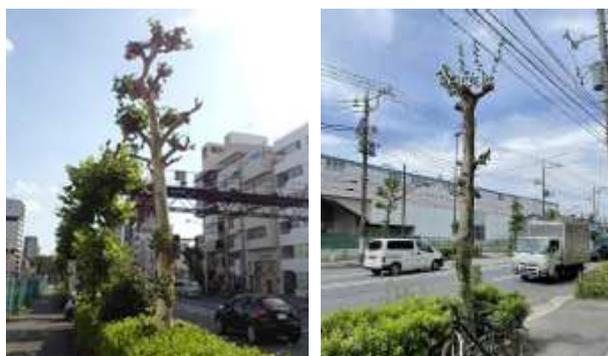
(写真-1, 2 強剪定の主な事例)

東京国道事務所管内の街路樹管理ではこれまでコスト削減等の観点から、剪定回数を減らす為に、強剪定(写真-1, 2)を進めてきた経緯がある。しかし、強剪定は緑陰確保ができず景観上好ましくなくだけでなく、剪定部分から腐朽菌が入りやすくなり樹木を傷めやすい状況となり樹体衰弱化の要因となっている。

従来の剪定方法「強剪定」(写真-1, 2)から、健全な樹木の育成や緑陰確保のために「すかし剪定(緑陰剪定)」(写真-7, 8)へ剪定方法を変更した。

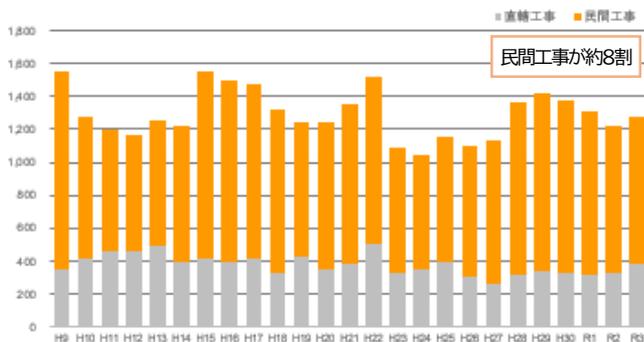
(図-2 直轄国道における路上工事件数)

東京23区内の国道における路上工事(ライフライン等の埋設物工事や日常管理上やむを得ない維持作業)は直轄工事と民間工事が年間約1,400件行われており、全国的に見ても多い状況である。(図-2)

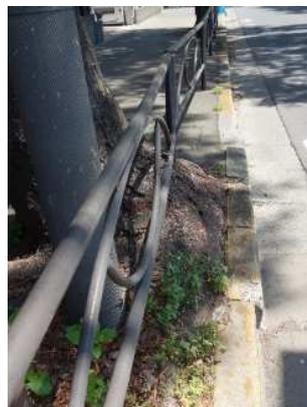
(写真-3 縁石損傷)

このうち国道20号のケヤキ区間においては大径木の割合が全体の80%を占めており（図-3）、特に戦後～東京オリンピック(S39)に植樹された区間では植栽当初より周辺環境が都市化されてきていることもあり、近年では建築限界の越境、横断防止柵や縁石の破壊(写真-3, 4)、歩道部の根上り(写真-5)などにより安全な通行が危惧されるほか、大量の落葉(写真-6)により苦情の増加、排水施設が機能せず道路が冠水する事象などが発生している。

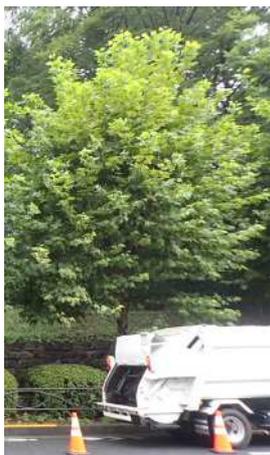
(写真-7 剪定前)

「すかし剪定」は、その名のとおり育成に必要な主枝を残し、透かしていく剪定であり、技術力が必要となる。このため、各出張所の緑地管理工事受注者において施工結果にばらつきが無い様、街路樹剪定士による施工者向けの講習会を2021年より実施している。

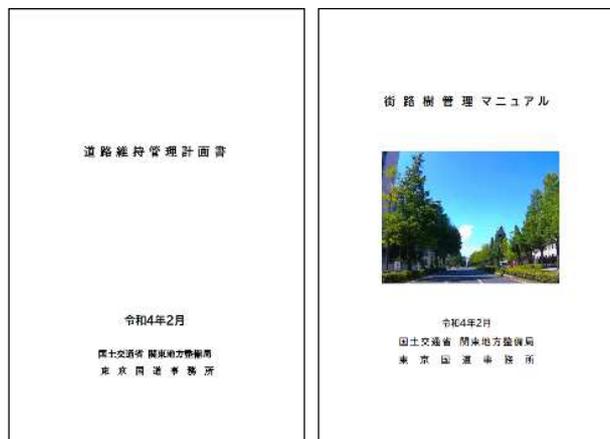
(図-4 維持管理手引き)

これらの成果については、各維持管理手引きで明示している。(図-4)

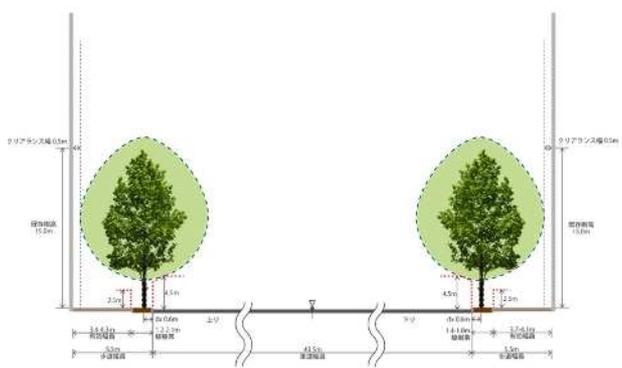
(図-5 目標管理樹形の現況とのギャップ)

また、設定するだけでは現況とのギャップが明確ではない為、模式図2パターン(図-5, 6)をそれぞれの樹種・地区ごとに作成した。

これにより、約50パターンにおいて目標樹形を維持していくためには、十分な剪定を定期的に行う事で、樹高や枝張り目標樹形の範囲内に収めることが可能であることが分かった。

一方で約1割が目標管理樹形とする樹高に対し、現状の樹高が5m以上高く、剪定だけでは対処できず、幹の切詰め等の処置を行って樹高を大幅に縮小する等の対策を講じなければならない事が明らかとなった。

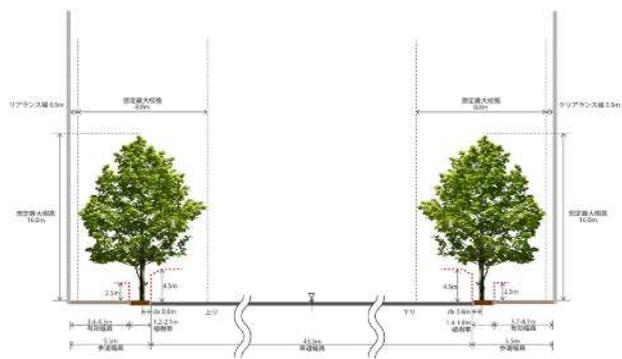
(図-6 目標管理樹形の模式図)

目標とすべき管理樹形の設定は、歩道幅員や沿道建築物の離隔距離から、その場所で伸長可能な枝張り幅を設定し、樹種の特長による望ましい樹高・枝張り比から最大樹高の目安を算出した。²⁾
