# 航空レーザ測深における樹木の影響と対策について

後藤 圭太

関東地方整備局 高崎河川国道事務所 工務第一課 (〒370-0841 群馬県高崎市栄町6-41)

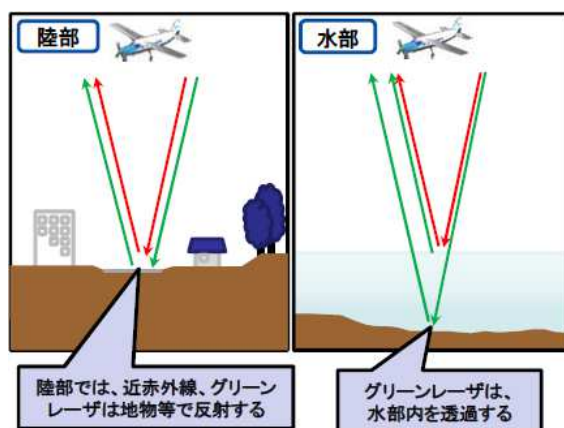
図-1 ALBの計測概念

今回、地上部及び水中部の河道データを取得するためにALBを採用し、計測は回転翼機により実施した。ALBは図-1のとおり、近赤外線レーザとグリーンレーザを同時に発射することで、陸上部と水中部の連続的な三次元データを面的に効率よく計測できる長所がある。一方で、河川延長が短い場合は費用が割高になり、水深が深いところや水質条件が悪い場合及び、樹木や植生が繁茂している場合に欠測が生じ、補測に労力がかかるなどの短所もある。

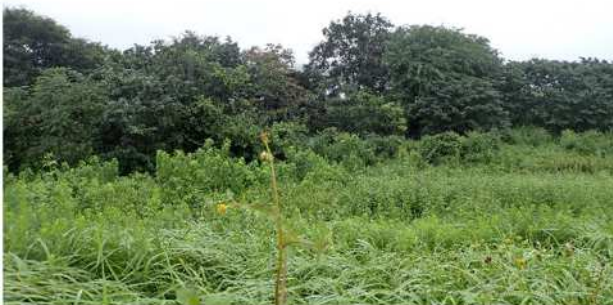
図-3 樹木・植生の自生状況

高崎河川国道事務所管内では，図-3のとおり，河道内に広葉樹やツル・イネ科などの植物が繁茂しておりレーザー光が地表まで到達できず，一部で正確なデータの取得が出来なかった．特に，神流川では，樹林化が進み，計測精度が低い結果となった．

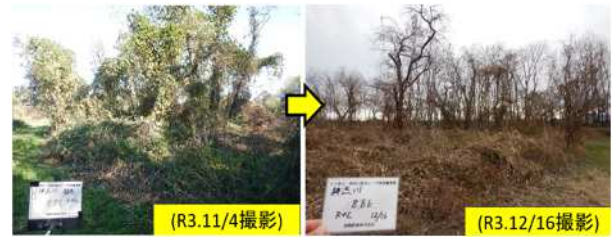
図-4 植生状況(1)

毎月の植生状況を把握した結果を，図-4に示す．11月には，青々と自生していた植生・樹木も12月には，枯れ落ちていたことが分かった．

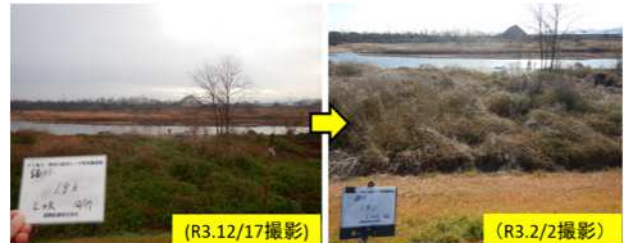
図-5 植生状況(2)

しかし，一部の植生確認箇所では，図-5に示すとおり，12月でも植生が枯れておらず繁茂している状況を確認した．その後も確認を続けた結果，1月下旬から2月上旬には，概ね管内の樹木は落葉していることを確認したが，一部の草本類は，枯れることなく河道内に自生していることが分かった．

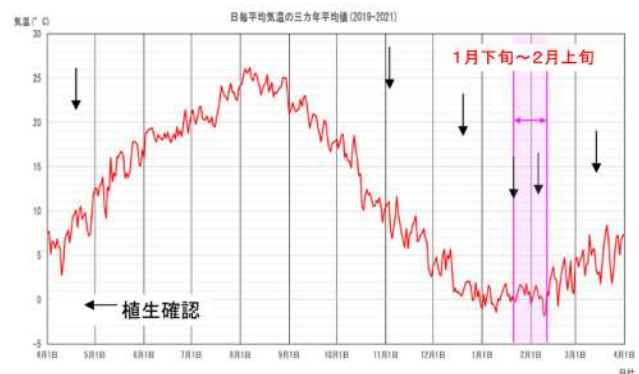
図-6 管内の平均気温の推移(前橋気象台)

気温と植生の関係を調べたところ，管内の樹木が概ね落葉した1月下旬から2月上旬は，図-6に示すとおり，年間の中で最も気温の低い時期であり，気温の低下により植生の落葉具合も変化することを確認した．

上記のことから，高崎河川国道事務所管内での最適実施時期は1月下旬から2月上旬であると判断し，令和4年2月に再度ALBを実施した．

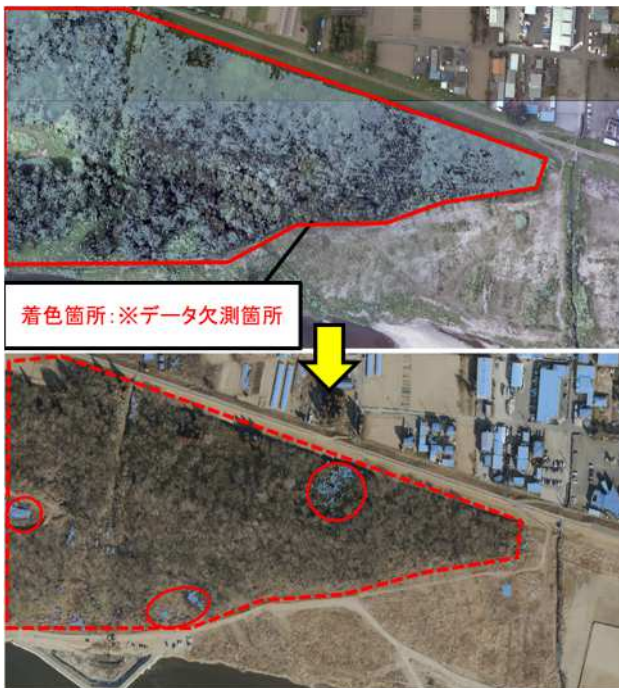
図-7 データ取得状況

令和2年8月に実施したALBと令和4年2月に実施したALBで、地盤へのレーザ光の到達率(欠測率)を算出した。令和2年8月では、河川内の(左岸堤防法尻から右岸堤防法尻)でレーザ光未到達率は15%程度であるのに対して、最適実施時期として仮定した期間に計測した令和4年2月では、1%程度となり大きく改善した。図-7に示す。

(上: 令和2年8月計測 下: 令和4年2月計測)  
(※グラウンドデータが0点/1m2の箇所を着色)

上記のことから、最適実施時期と判断した1月下旬から2月上旬にALBを実施することで樹木・植生の影響を最小限に抑えられることを確認した。

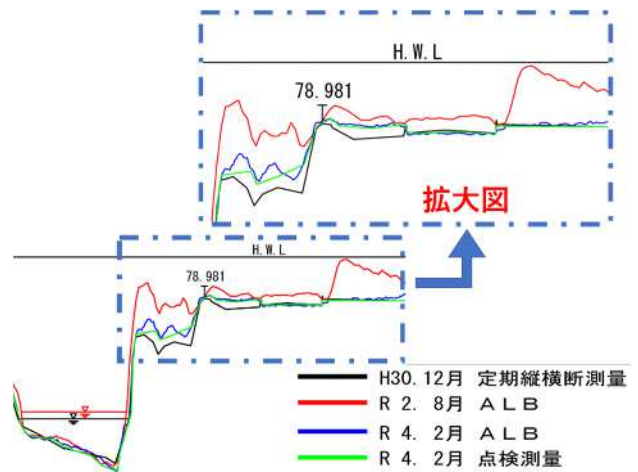
図-8 従来手法との比較(烏川13.4k右岸)

図-8に示すように、令和4年2月のALBは、概ね平成30年度の実測及び、点検測量での実測データに近い数値となり、標準偏差も精度内となり、良好な精度を確保することができた。一方、植生が枯れていない箇所や枯れた植生が堆積している箇所では、令和4年2月のALBと令和4年2月の点検測量に乖離が生じており、植生の影響を完全に排除することは難しいと考えられる。

令和4年2月のALBと同時期にALBの点検測量として横断測量及び河川測量を行い、従来の測量データ等との比較検証を行った。選定箇所については、平成30年度の実測と令和2年8月のALBで地盤線の乖離が大きい箇所を選定した。

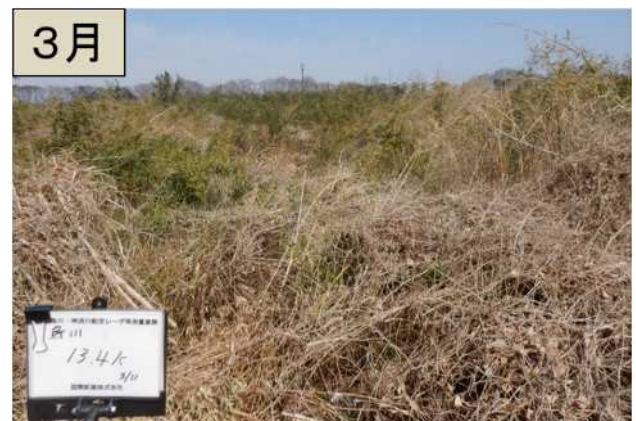
図-9 冬期の植生状況

最適実施時期を、植生・樹木の影響を最小限に抑えられる1月下旬から2月上旬に設定し、より精度の高い地盤データの取得が可能となったが、図-9に示すとおり、枯れた植生の堆積や冬期でも枯れない竹などの影響により、レーザ光が地表面まで到達できず実測より精度の低い数値となり、植生の影響を完全に排除することは難しいと考えられる。

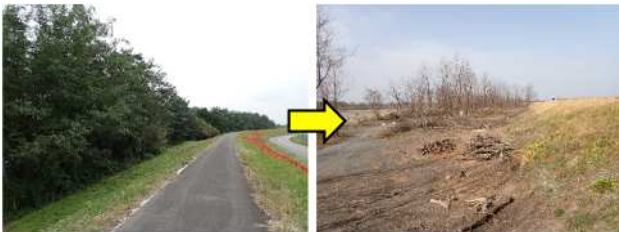
図-11 公募型樹木伐採の状況

高崎河川国道事務所管内では、維持工事や伐開工事などで樹木の伐採を積極的に行っている。また、河川協力団体による伐採、公募型樹木伐採を実施し、様々な取組及び工事によって、河道内の樹木伐採を実施している。図-11に示す。

河道内の樹木を伐採することによって、ALB実施時の樹木の影響を抑えることができ、精度の高い、点群データの取得が可能になると考える。

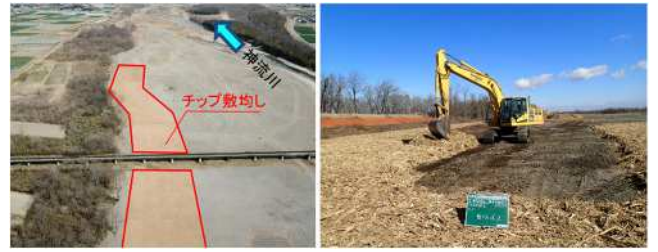
図-12 チップ敷均しの状況

そのため、伐採した木をチップ化し、河道内に敷均すことで樹木や植生の繁茂化を抑える取組を実施しており、チップ化により、さらなる植生の繁茂化を抑える効果も期待できる。図-12に示す。
