# 堤防に侵入する竹の対策の取組について

関東地方整備局 下館河川事務所 管理課（〒308-0841 茨城県筑西市二木成1753）

下館河川事務所管内では、堤防へのタケの侵入が年々進行しており、堤防除草及び堤防点検・河川巡視への支障、堤体への影響が懸念されている。そのため、堤防に侵入したタケへの対策として、薬剤による抑制、複数回の除草による抑制等の対策を試みた。また、タケが侵入することによる堤体への影響を把握するため、タケ地下部の開削を行い、堤体への影響を検討し、その結果を報告するものである。

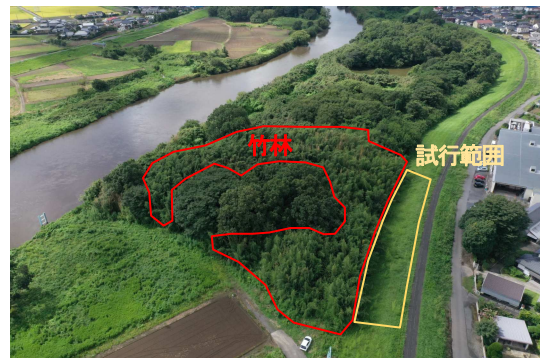
図-2 試行箇所の状況

堤防におけるタケの抑制・駆除、併せて地下茎を衰退させることを目的として行う現地実験箇所として、以下の条件に見合う小貝川の常総市水海道湊頭町地先（小貝川水海道水位観測所付近）を選定した。

- ①竹林化が進んでいるとともに、堤防へのタケの侵入が進んでいる箇所。
- ②堤防の表土剥ぎも行うことから、堤防の機能上、なるべく支障のない箇所。
- ③現地実験を実施する上で、高水敷が官地の箇所。

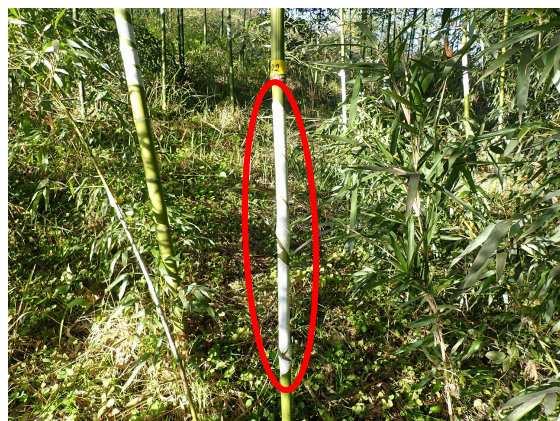
図-3 農薬テープを巻き付けたタケの状況(R3年11月4日)

堤防へのタケの侵入に対する問題に対し、当初の現地実験の目的は、タケを抑制・駆除し、堤防における年2回の堤防除草が適切に実施できることであった。そのため、令和2年度についてはクズの駆除に効果的な農薬テープを巻き付ける手法に着目し、堤防におけるタケの抑制・駆除、併せて地下茎を衰退させることが出来るかどうかを取り組みとして始めた。農薬テープの貼付長さは220cm(幅: 15mm, 薬量: 99mg) / 本とした。

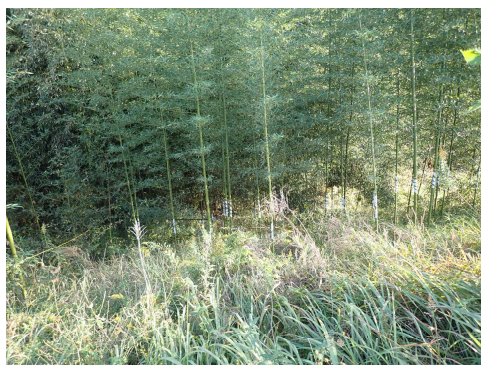
引き続き、令和3年度に入り、8月にマダケへの農薬テープの巻き付けを実施したところ、図4の写真でも判るようにマダケについては、今回の農薬テープでの巻き付けでは効果は見られなかった。

図-4 施工3か月後の状況

令和2年度から始めた農薬テープを巻き付ける手法は、結果として農薬テープを巻き付けた時期が遅く、細いタケへ巻き付けた効果、多少の抑制の効果はあったと考えられるが、地下茎を衰退させるまでには至らなかった。

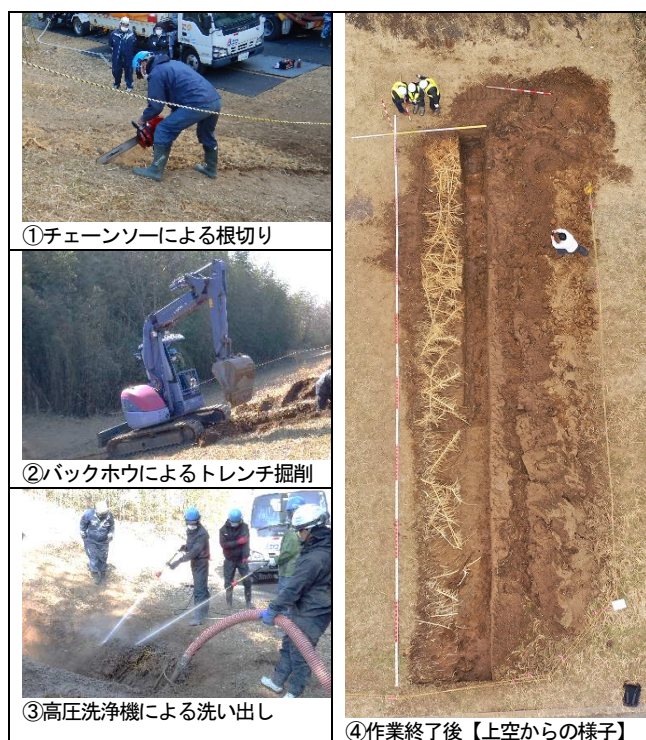
試験箇所において、堤防の一部を開削、高圧洗浄機により表土を洗い流し、根の分布状況を撮影した。その後、幅1m、延長2mで根を分割、採取し、室内にて乾燥後、重量・延長の計測を行った。

図-5 開削の状況

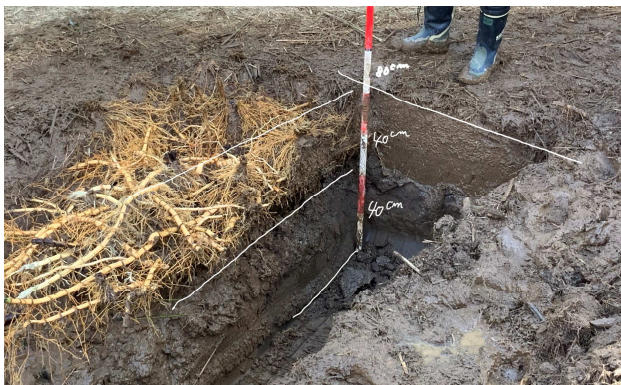
根は地表面から30～40cm程度までの深さまで侵入するが、40cm以深には殆どみられなかった。

図-7 地下部の状況

以上の結果から、堤防に侵入したタケの根は、深さ40cm程度までであり、堤体内部への影響は小さと考えられる。

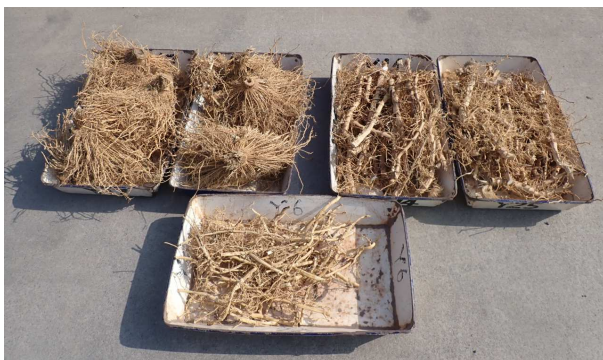
図-9 No. 1(法尻付近)の地下部サンプル状況
