## 生態系モニタリング専門委員会（報告）

## Ⅰ．２０２２年度のモニタリング結果概要と現時点の評価について

## 荒川太郎右衛門地区自然再生事業 ロードマップ

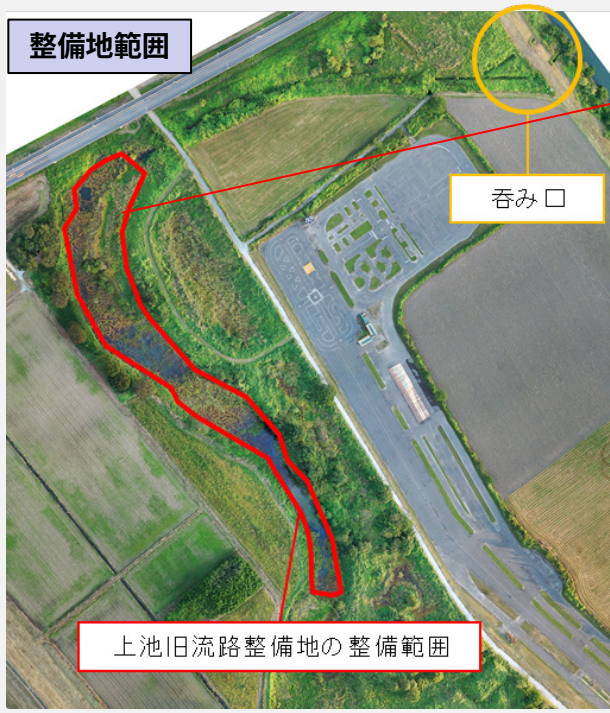
T 口の整備写真

2008年度 (H20) ～2012年度 (H24) にかけて、約12,500㎡の範囲の河床掘削を実施した。  
旧流路の河床高まで掘削を実施した。
