# 守ります、利根川!

## 令和4年河川管理レポート

国土交通省 関東地方整備局

利根川上流河川事務所

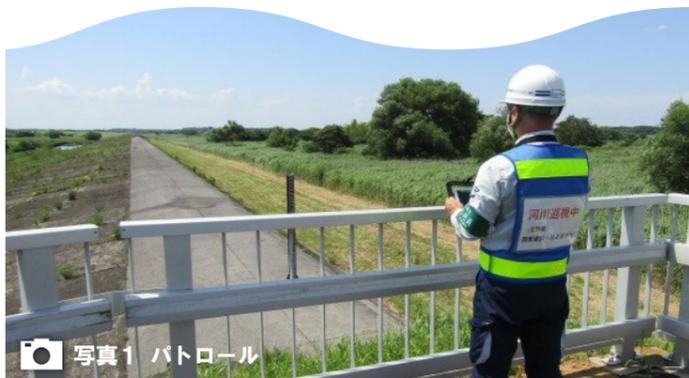
写真1 パトロール

## 河川維持管理の基本「パトロール」 写真1

堤防や河川管理施設などの異状を早期に発見するためのパトロールは、河川維持管理の基本です。令和4年のパトロールでは、6,881件の様々な報告がありました。

堤防・河川管理施設などの異状	3,855件
不法投棄や危険行為など	1,980件
イベントや施設の利用状況など	681件
水質の状況や自然環境の変化など	365件

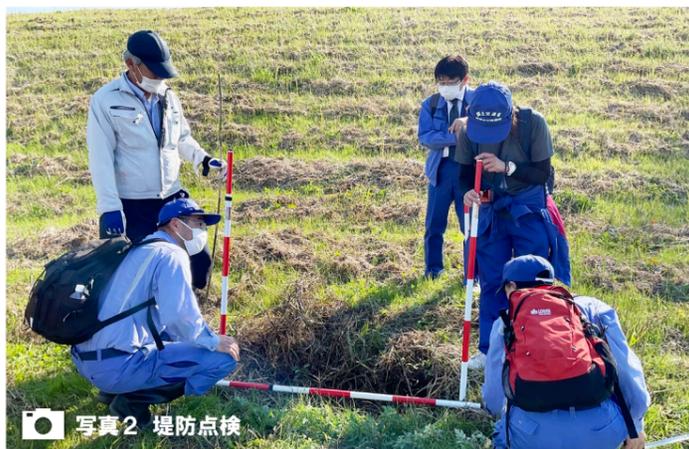
写真2 堤防点検

## 堤防点検で、異状を早期発見 写真2

堤防や河川管理施設に異状がないか確認するため、令和4年は全ての堤防を歩いて目視点検をしました。確認された異状308件は、大きな被害にならないように分析・評価をして対策を行いました。

モグラなどの小動物の穴	106件
侵食・植生異状	32件
亀裂	30件
排水不良	30件
陥没・不陸	29件

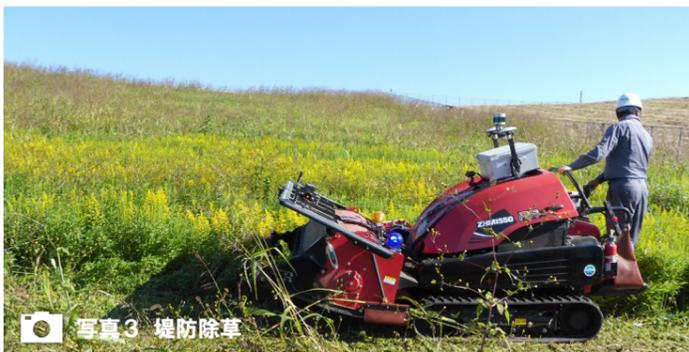
写真3 堤防除草

## 堤防を除草して、異状を見逃さない 写真3

堤防点検の前には、異状を発見しやすいように堤防の除草を行います。令和3年から除草回数を最大3~4回に増やして、草丈を短く維持する試行を実施しています。

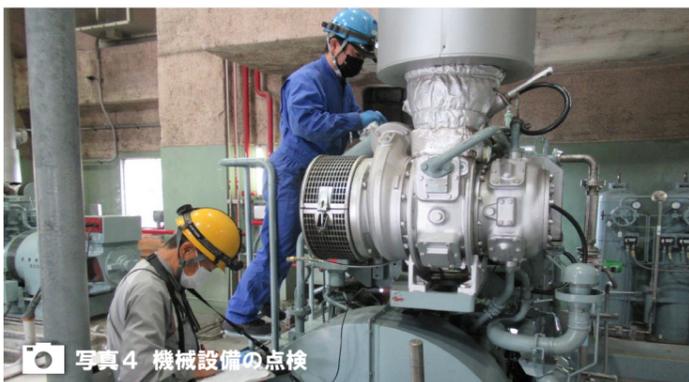
写真4 機械設備の点検

## 機械及び電気施設などの点検 写真4

水門や警報機器などの機械設備及び電気通信施設を伴う河川管理施設では、出水時に確実な動作ができるように毎月点検を実施しています。点検で確認された異状は、修理や部品の交換を行います。

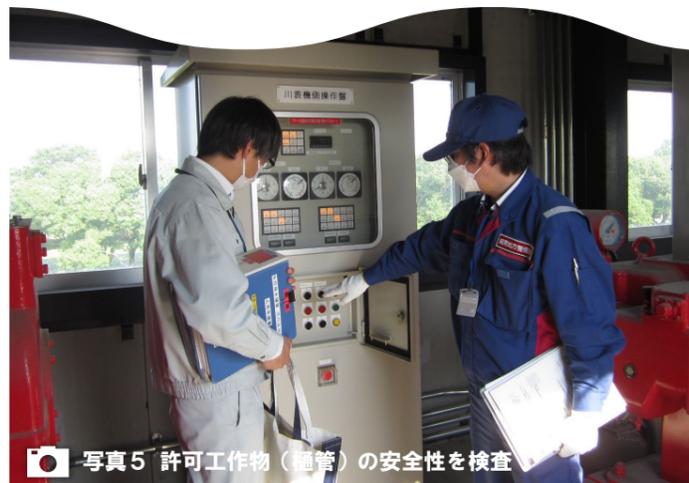
写真5 許可工作物（樋管）の安全性を検査

## 許可工作物の安全性を検査 写真5

国土交通省関東地方整備局が許可して設置された樋管などの許可工作物が、適切に管理されているかを確認するために、各施設の管理者に対して立会検査を行い、必要な対応を指示しました。

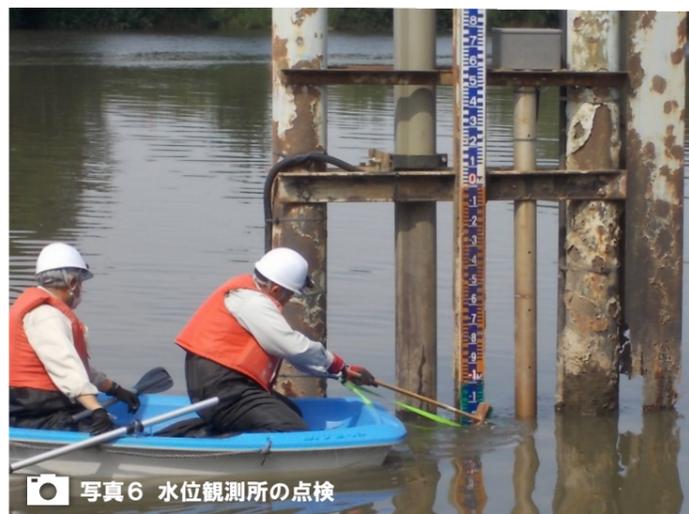
写真6 水位観測所の点検

## 雨量・水位観測所の点検 写真6

流域の雨量や水位などの観測データは、出水時の避難指示や水防活動、濁水対策に活用するため、点検やデータ取得をしています。これらのデータを適切に取得できるように観測機器の点検やデータ収集・整理をしています。

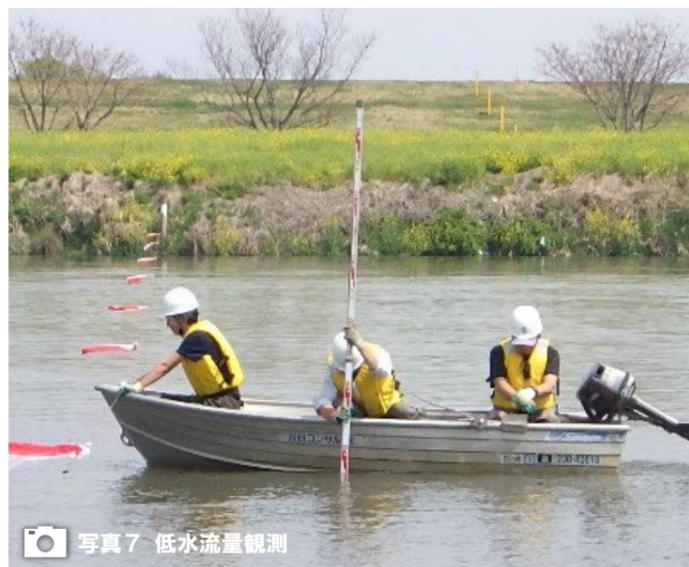
写真7 低水流量観測

## 流量観測 写真7

河川管理の基礎資料になる流量の観測を行っています。平常時に流量を観測することを「低水(ていすい)流量観測」、出水時に観測することを「高水(たかみず)流量観測」といいます。利根川上流河川事務所管内では、令和4年は大規模な出水が発生しなかったことから、低水流量観測を行いました。

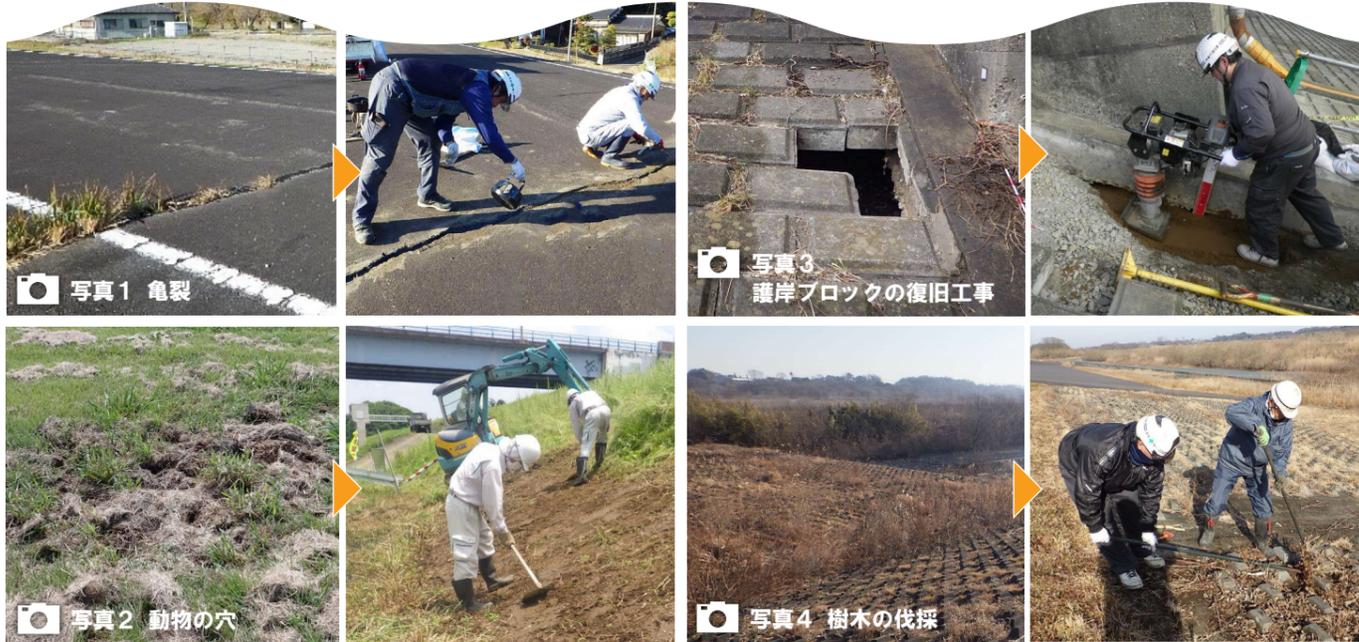
### 亀裂

天端にできる亀裂は、雨水が浸透して堤防が崩れたり、歩行や自転車の走行などを妨げてしまう場合があります。このような亀裂は、注入材などで隙間を埋めて補修しました。

▲天端の亀裂

### 動物の穴

モグラやキツネなどが堤防に巣穴を掘ったり、イノシシがエサを探して掘り返す被害が出ています。これらの穴から雨水が浸透すると、出水時に堤防を破壊する原因となるため、発見後すぐに埋め戻すなどの補修を行うとともに穴掘り範囲や時期などを調査して、対策を行いました。

### 護岸ブロックの復旧工事

護岸ブロックの陥没損壊は、利用者の転落などの危険があるため、発見後速やかに看板や立入禁止テープを設置して注意喚起を行います。陥没した空洞には土砂を投入して、護岸ブロックを再利用した復旧工事を行いました。

### 樹木の伐採

河川敷の樹木は、放置しておくと出水時に水の流れを妨げたり、堤防の侵食を助長して機能低下に至る可能性があります。そのような危険箇所にある樹木を伐採しました。伐採した樹木は、無償提供するなど有効活用しています。

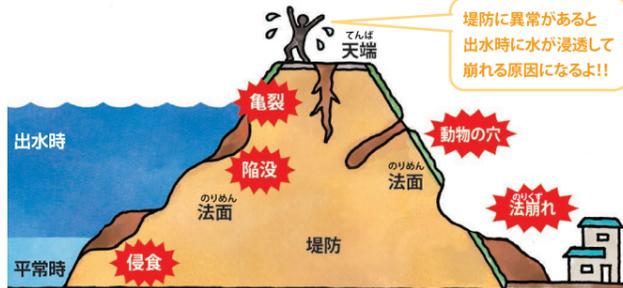
写真1

写真2

▲堤防の補修作業

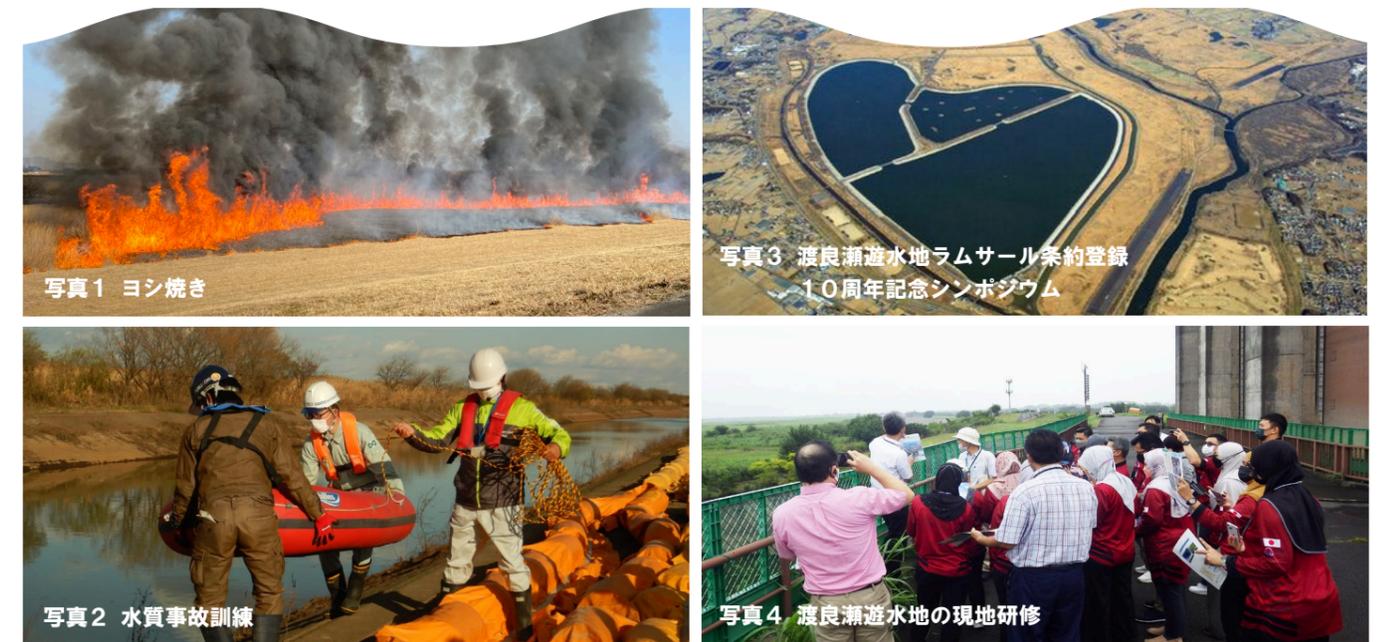
### ヨシ焼き

写真1

令和4年3月5日に実施した渡良瀬遊水地の「ヨシ焼き」は、自然環境を守るほかに病害虫の駆除や植物の芽生えを助けながら樹林化を防止したり、多くの豊かな湿地環境を守る効果があります。令和3年は悪天候のため中止だったことから2年ぶりの実施となりました。

### 水質事故訓練

写真2

利根川上流河川事務所では、水質事故発生時に迅速に対応するため、「水質事故訓練」を行いました。訓練は、簡易水質分析や流出時に油が下流に流れないようにオイルフェンスの設置訓練などを実施しました。万一の事故の備えや職員などが迅速に対応できるよう、常に危機管理意識を持って取り組みます。

▲オイルフェンスの設置
