現状の水害リスク情報や取組状況の共有

(1)現状の水害リスク情報

過去の被害情報(利根川洪水の歴史)

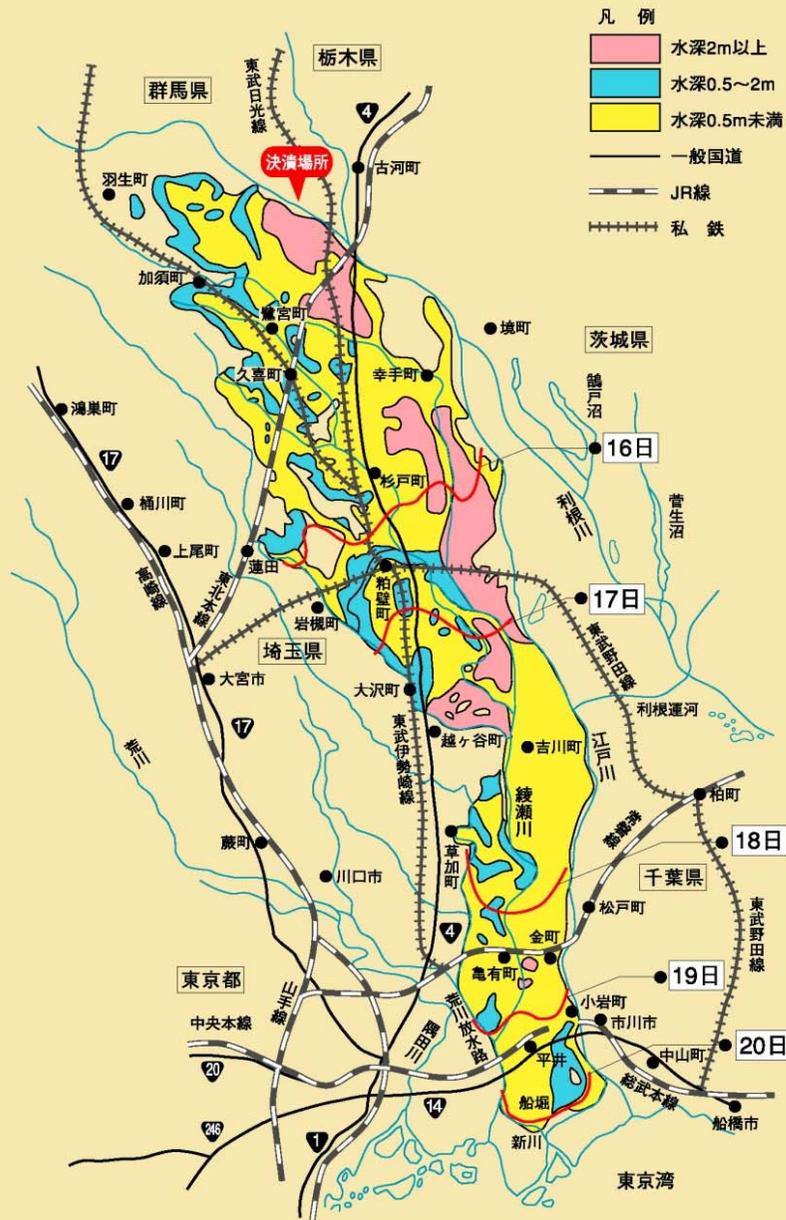
昭和22年浸水実績図

昭和22年9月16日午前零時20分頃、北埼玉郡東(ひがし)村(旧:大利根町)新川通地先で、濁流に洗われていた利根川右岸堤防が、幅約350mにわたり大決壊。東村での決壊とほぼ同時刻の午前零時15分、渡良瀬川堤防が川辺村(旧:北川辺町)三国橋付近で延長約380mにわたり決壊。堤防を崩した濁流は、埼玉県東部低地を東遷以前の利根川の流れるように流れ下り、東京東部低地(葛飾、足立、江戸川各区)までも水没させました。

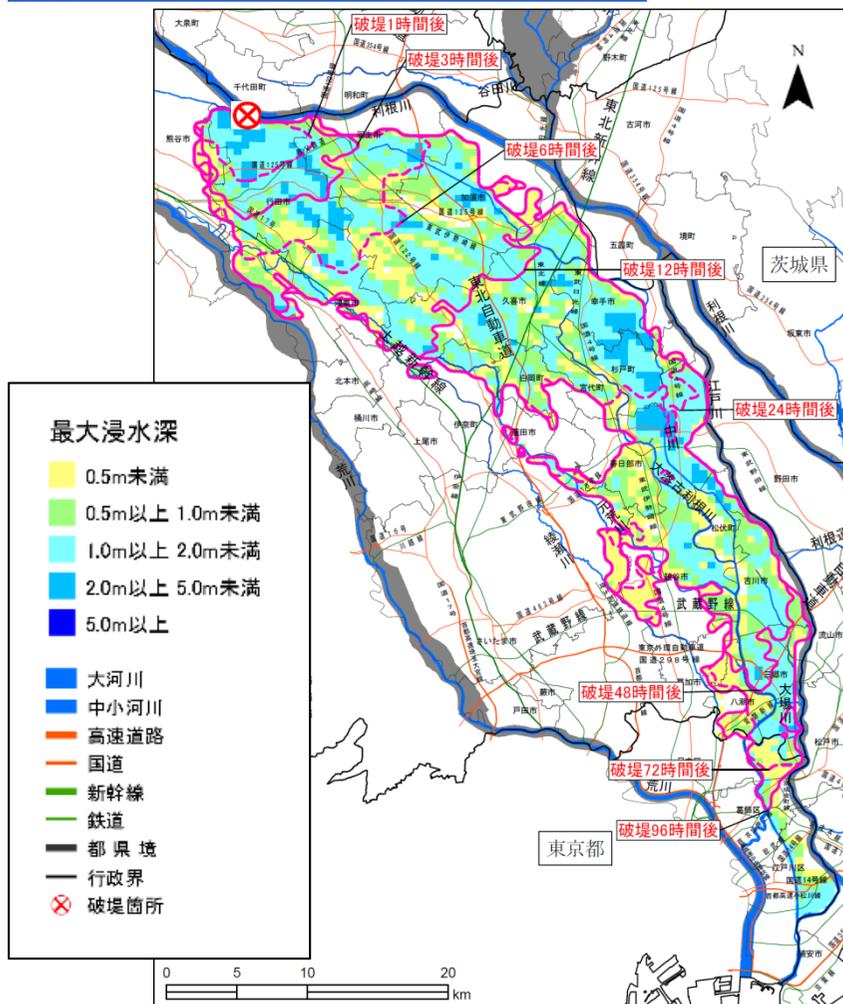
浸水深・浸水範囲、浸水到達時間

○ブロック代表地点となる利根川右岸157.0k(福川下流:行田市酒巻地先)付近で堤防が決壊すると、氾濫流は荒川沿川近くまで拡散した後、中川綾瀬川流域の低平地を中川沿いに流下して東京都まで達する可能性がある。

○氾濫流は埼玉県20市町、東京都2区に達する恐れがある。また、東北・上越新幹線をはじめとした多くの鉄道機関や、東北・常磐自動車道をはじめとした多くの道路網への影響が懸念される。

○江戸川や中川の堤防で囲まれた地域では浸水が1週間以上継続することが想定される。

※氾濫シミュレーションの外力は施設計画規模(1/200)

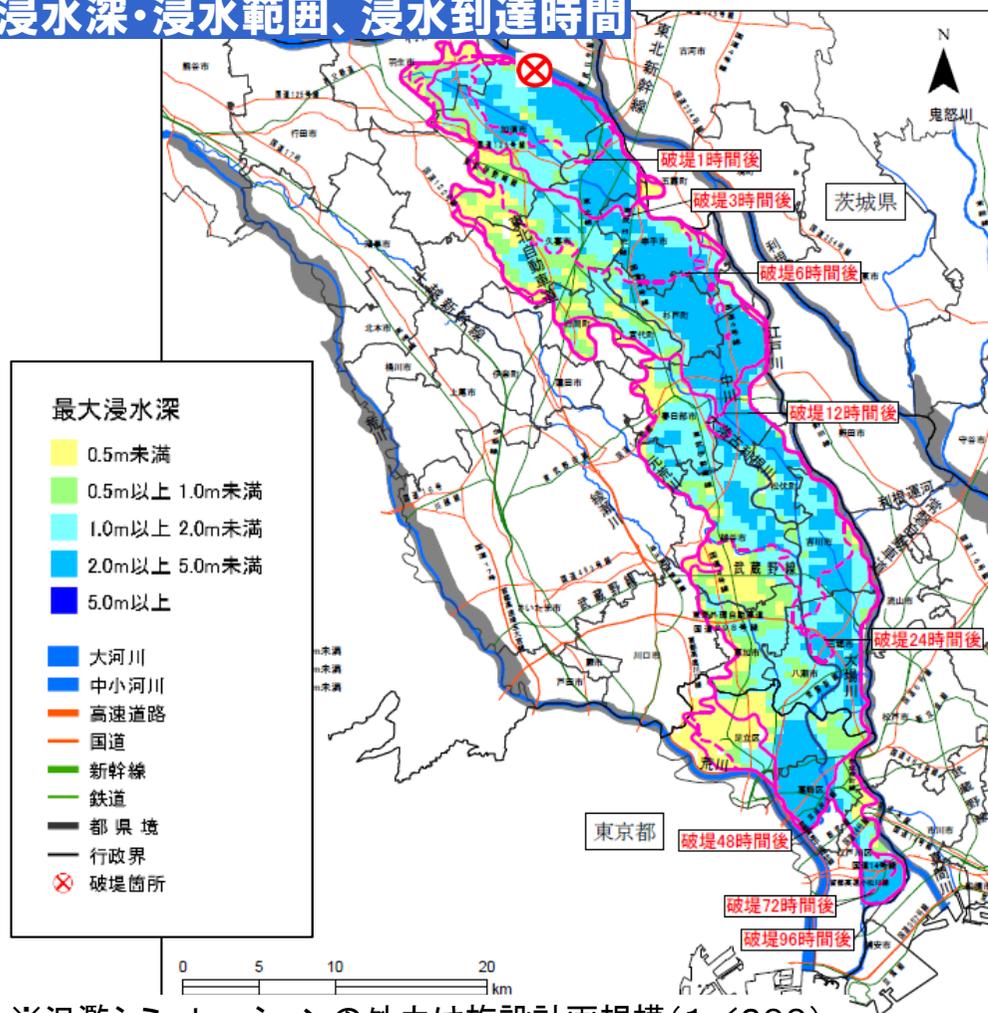
浸水深・浸水範囲、浸水到達時間

- ブロック代表地点となる利根川右岸136.0k(カスリーン破堤箇所:大和町弥兵衛地先)付近で堤防が決壊すると、氾濫流は中川綾瀬川流域の低平地を中川沿いに拡散し、東京都まで達する可能性がある。
- 氾濫流は埼玉県15市町、東京都3区に達する恐れがあり、国家中枢機能の停止を含めた甚大な被害が想定される。また、東北・上越新幹線をはじめとした多くの鉄道機関や、東北・常磐自動車道をはじめとした多くの道路網への影響が懸念される。
- 江戸川や中川、綾瀬川の堤防で囲まれた地域では浸水が1週間以上継続することが想定される。

※氾濫シミュレーションの外力は施設計画規模(1/200)

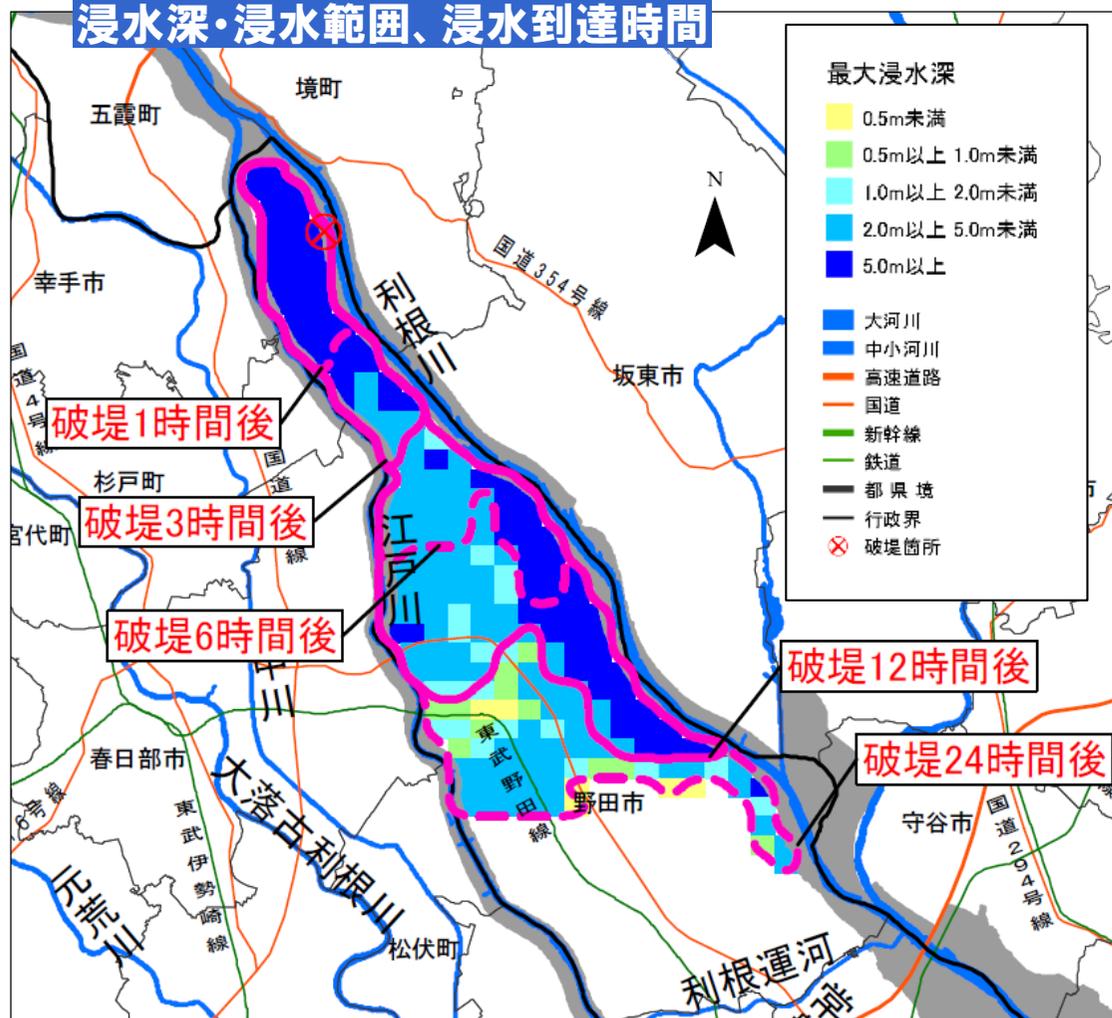
浸水深・浸水範囲、浸水到達時間

○ブロック代表地点となる利根川右岸120.0k(野田市関宿台町地先)付近は、利根川右岸堤・江戸川左岸堤に囲まれた貯留型の氾濫形態であり、上流は旧関宿町全域が浸水し、下流は利根川右岸沿いに利根運河右岸まで、さらに低地を介して江戸川左岸まで氾濫流が到達する恐れがある。

○国道16号、東武野田線における交通への影響が懸念される。

○旧関宿町や利根川沿川の野田市においては、浸水深が5m以上と非常に深くなることに加え、高水深となる地域では浸水継続時間も長期化し、甚大な被害が想定される。

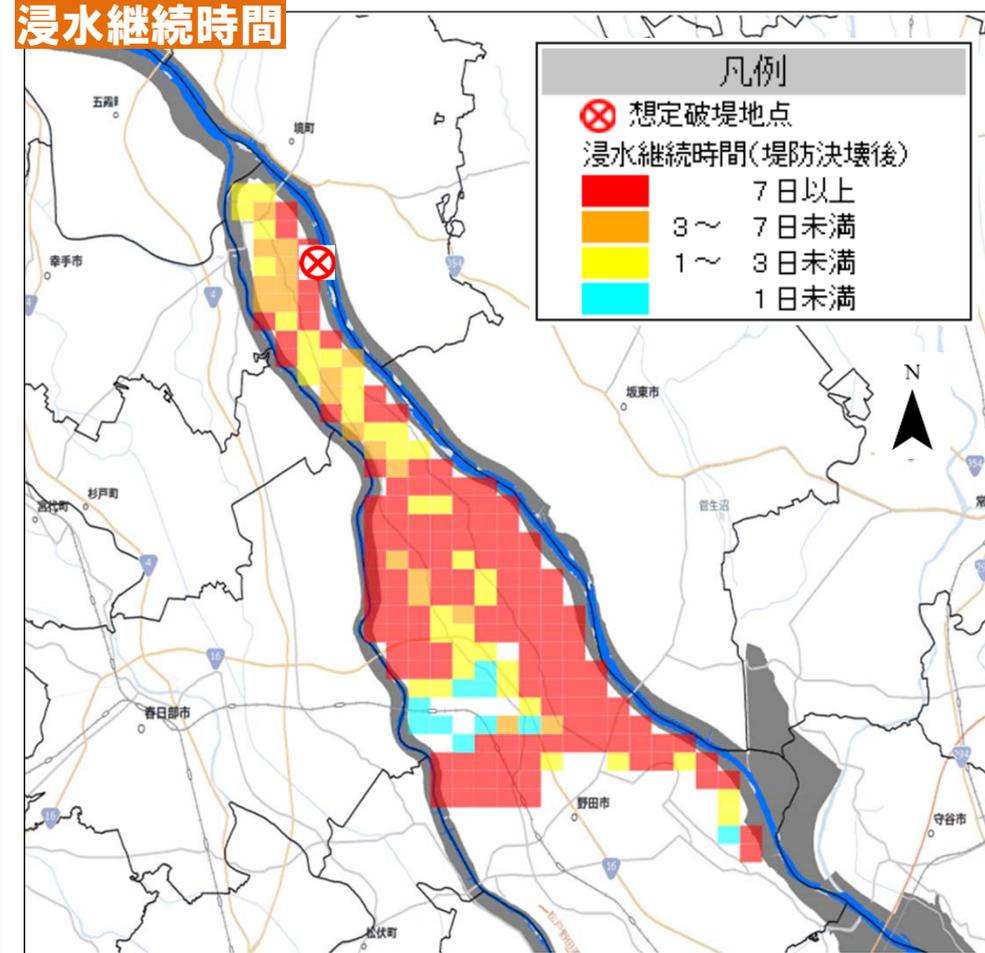
浸水継続時間

※浸水深が50cmに到達してから、50cmを下回るまでの浸水継続時間を表示している。

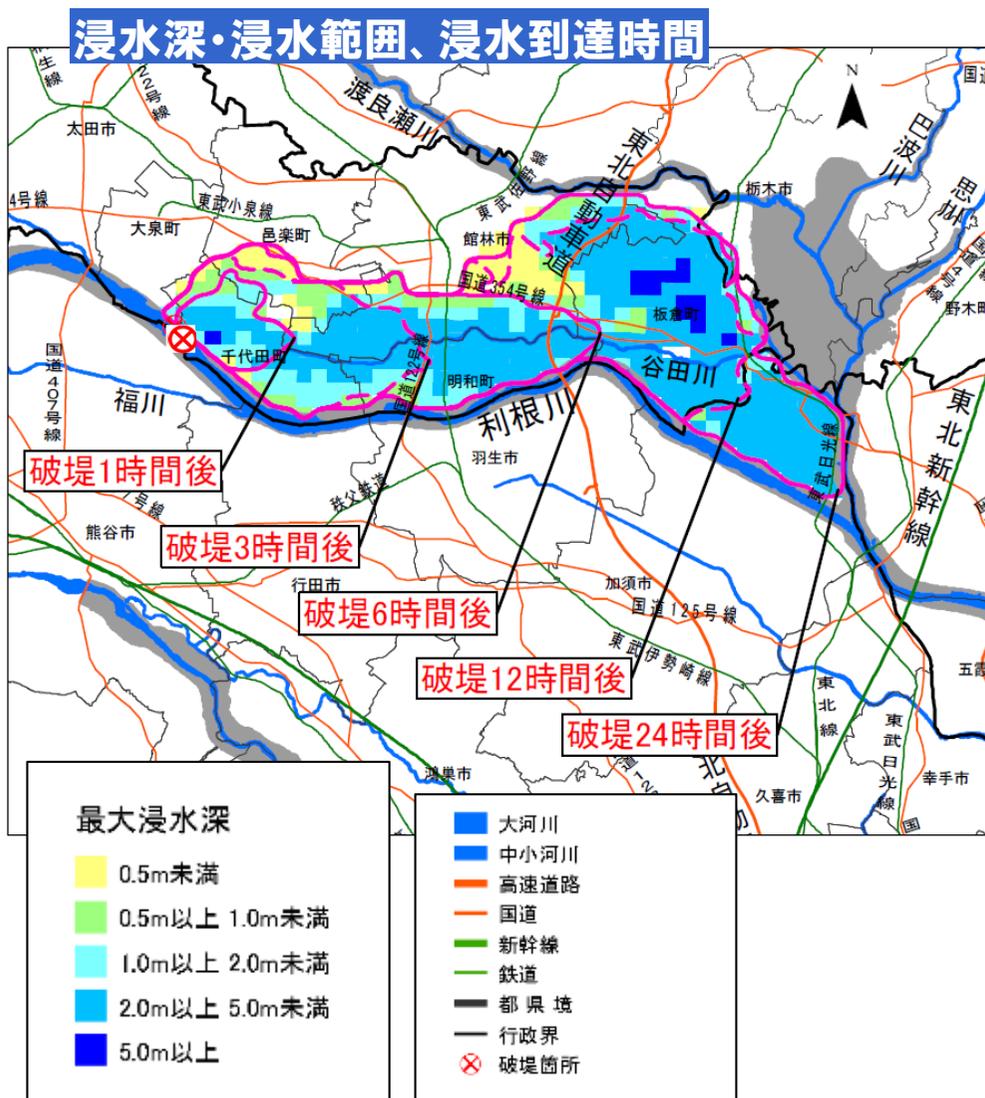
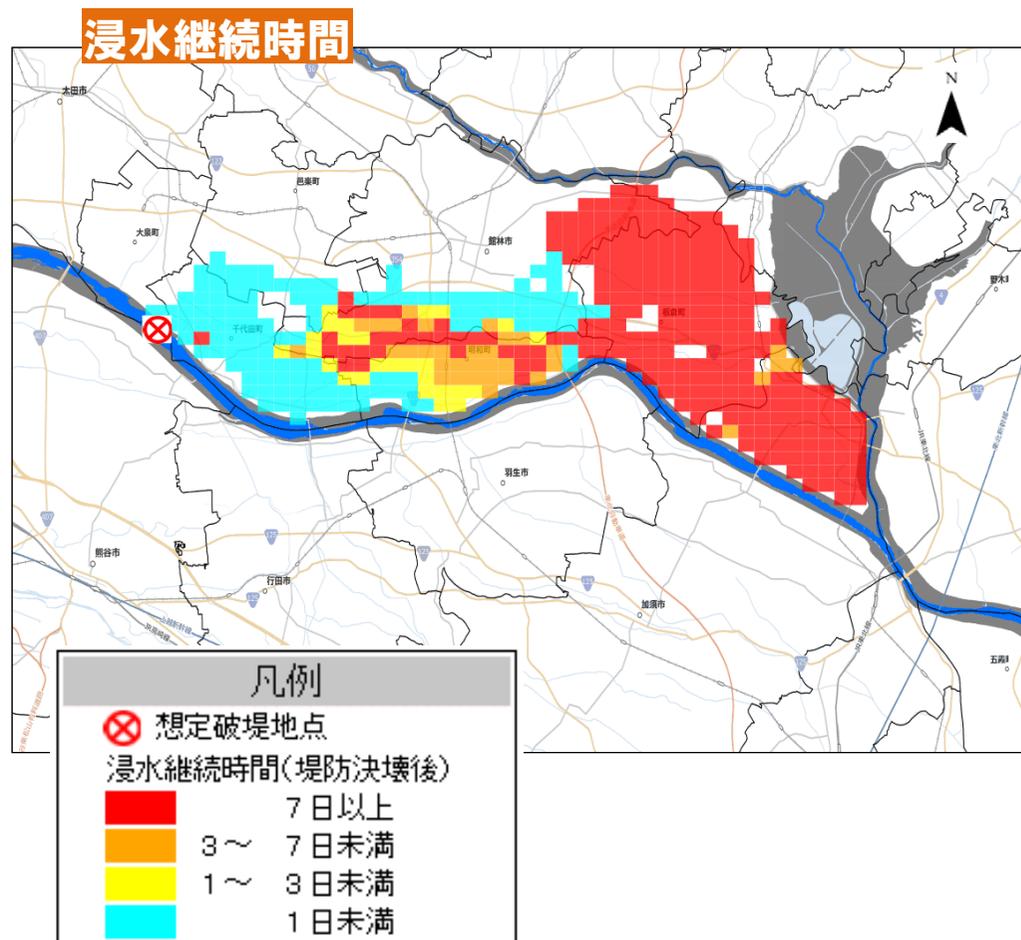
○ブロック代表地点となる利根川左岸161.0k(大泉町古海地先)付近は、利根川左岸、渡良瀬遊水地、渡良瀬川右岸に囲まれた貯留型であり、利根川左岸沿川に流下した氾濫流は、破堤後24時間以内で旧北川辺町・板倉町まで達し、浸水深が深くなることに加えて、1週間以上に渡り氾濫水が滞留する可能性がある。

○国道122号、354号、東武伊勢崎線、日光線、佐野線などにおける交通の影響が懸念される。

※浸水深が50cmに到達してから、50cmを下回るまでの浸水継続時間を表示している。

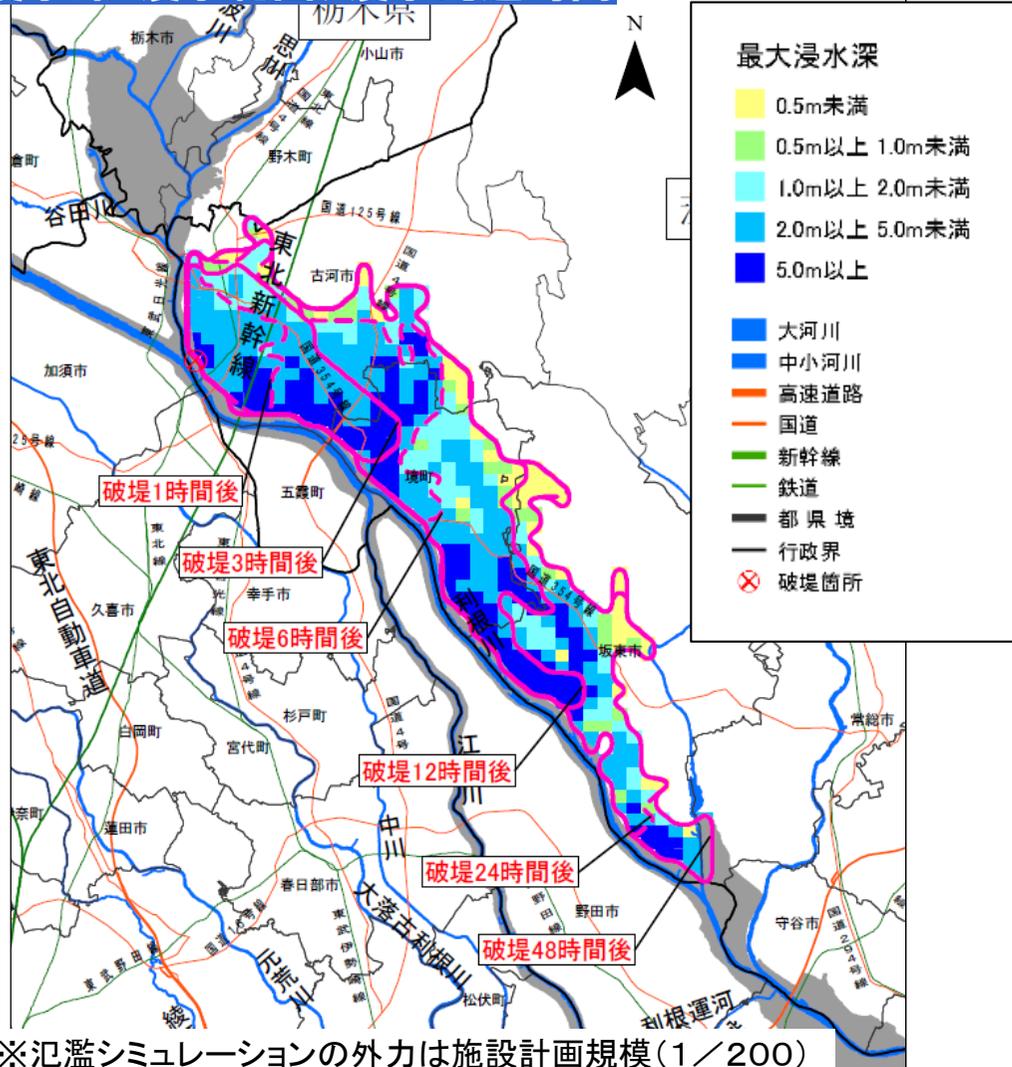
浸水深・浸水範囲、浸水到達時間

- ブロック代表地点となる利根川左岸132.0k(古河市中田新田地先)付近は、利根川左岸沿いに低平であるため、氾濫流が沿川に流下し易い形態であり、飯沼川合流点まで氾濫流が到達する可能性がある。
- 国道354号や国道4号線、4号バイパス、国道125号、JR東北線における交通への影響が懸念される。
- 古河市・境町・坂東市の利根川沿川に氾濫水が短時間で流下する他、支川沿いの低地に遡上し、浸水深が5m以上となる地域では、浸水継続時間も長期化する。

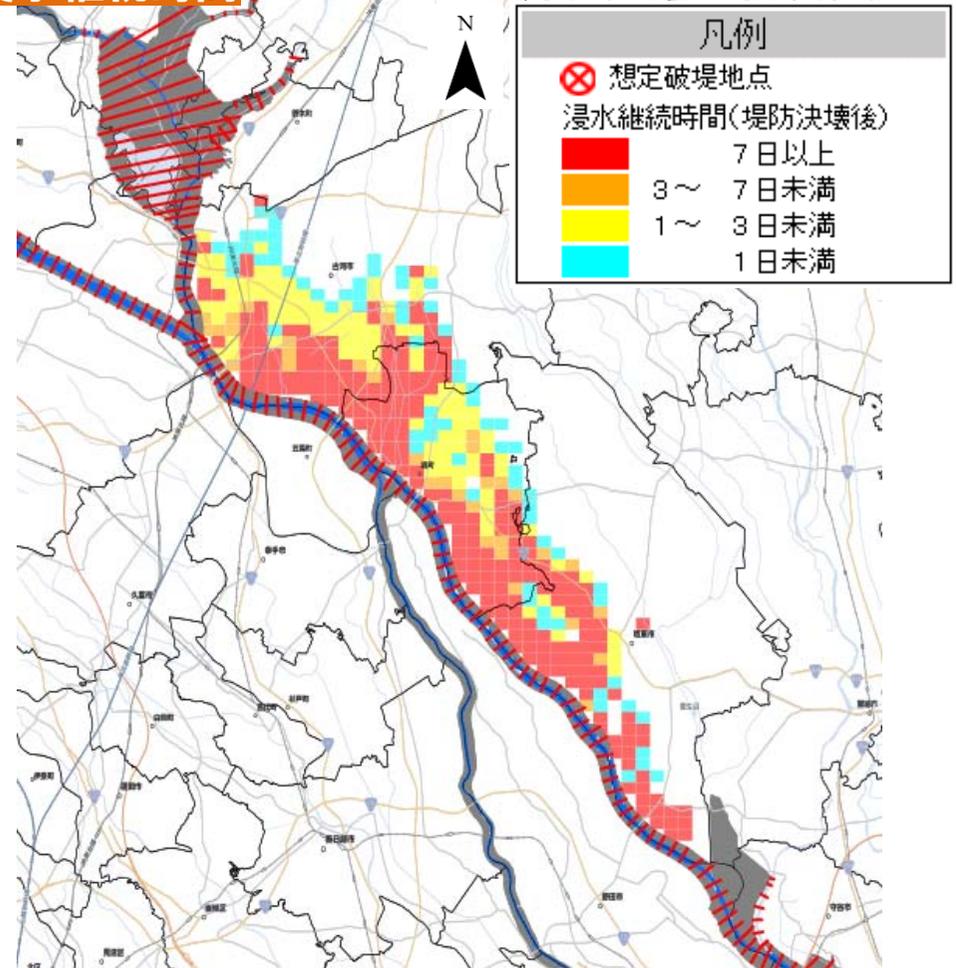
浸水継続時間

※浸水深が50cmに到達してから、50cmを下回るまでの浸水継続時間を表示している。

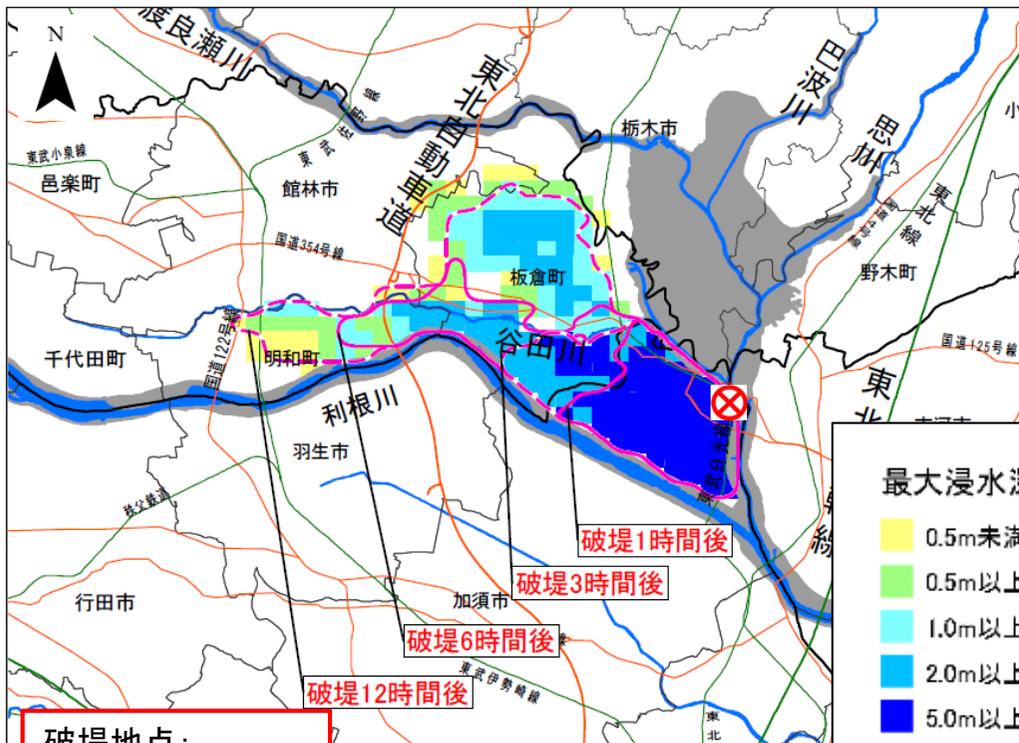
浸水深・浸水範囲、浸水到達時間

渡良瀬川の右岸で破堤した場合(左図)は、利根川上流部左岸ブロックと類似、
また、渡良瀬川の左岸で破堤した場合(右図)は、利根川中流部左岸ブロックと類似した浸水想定となる。

破堤地点:
渡良瀬川右岸4.0k

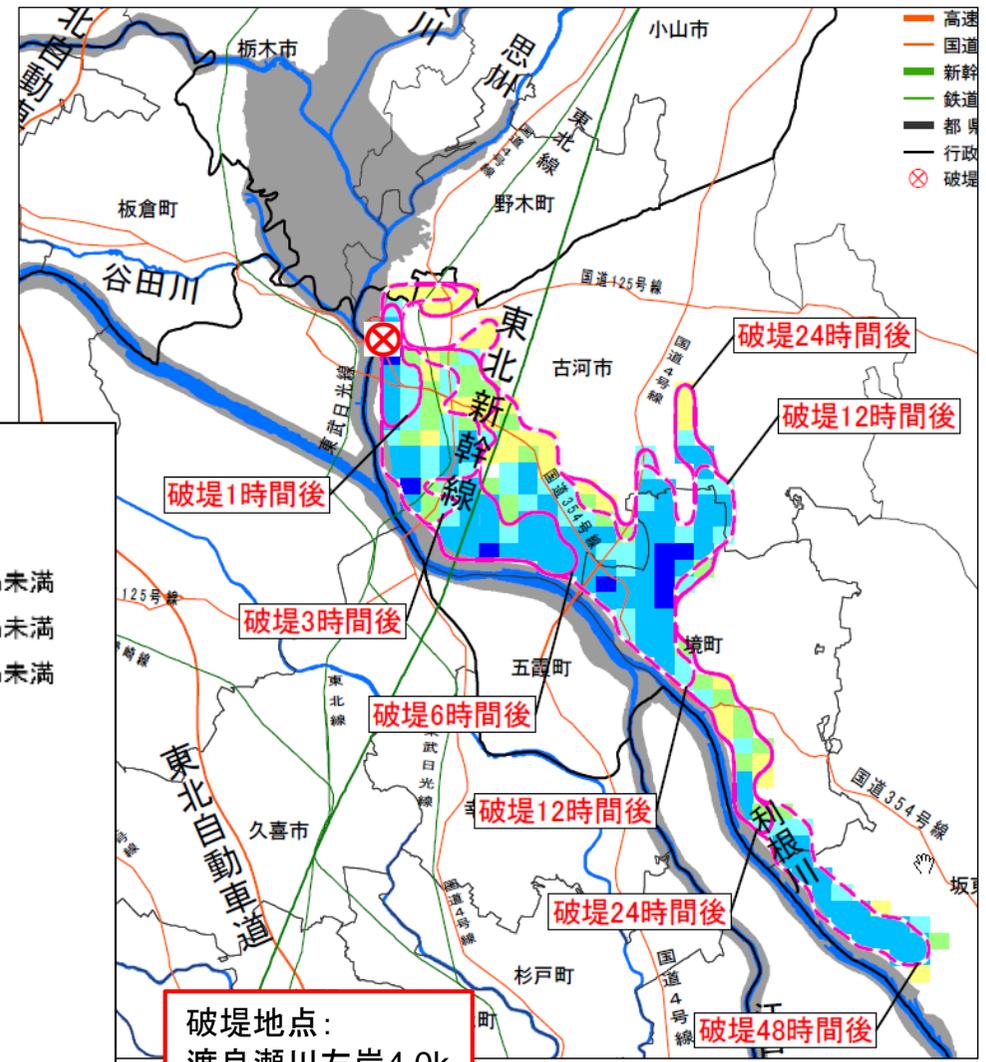
浸水深・浸水範囲、浸水到達時間

破堤地点:
渡良瀬川左岸4.0k

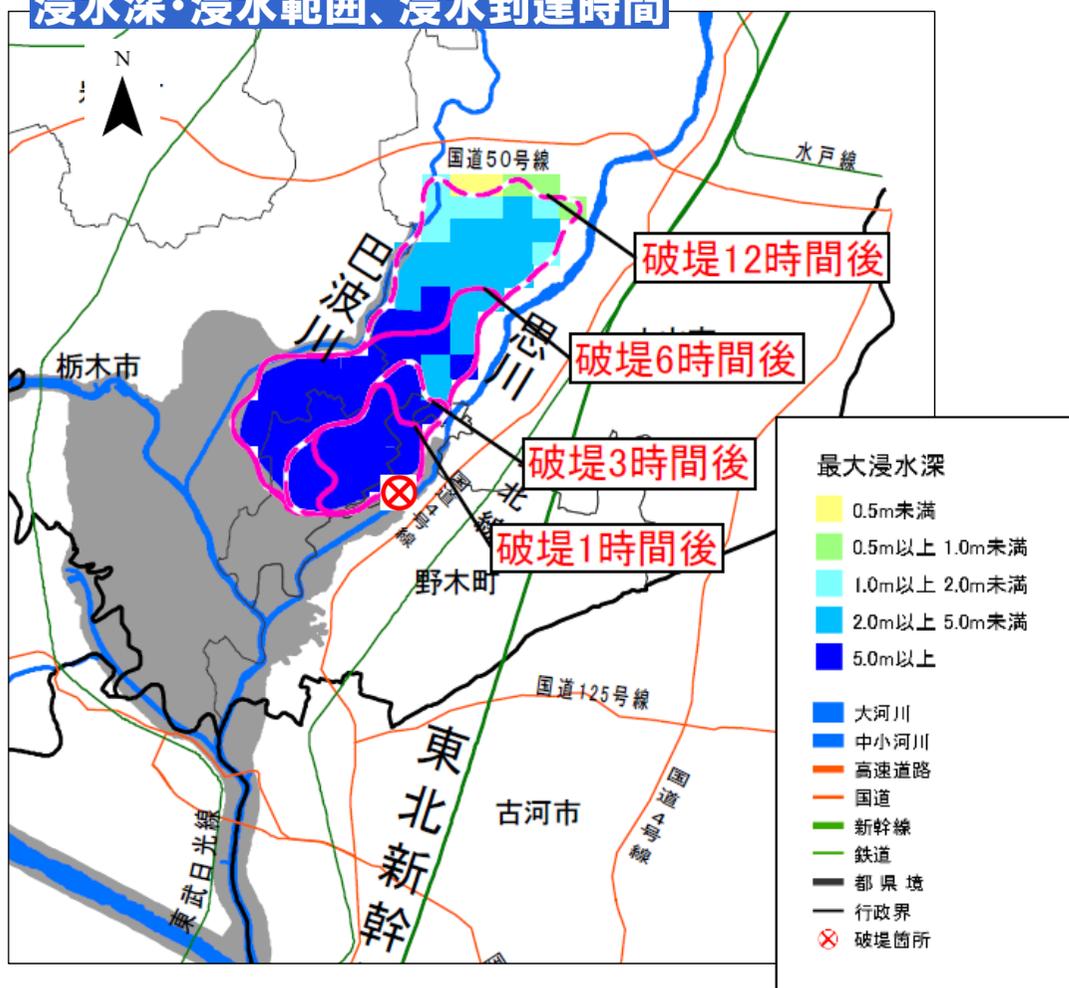
浸水深・浸水範囲、浸水到達時間

○思川右岸の代表地点となる1.5kで破堤した場合は、巴波川、渡良瀬遊水地、思川に囲まれた栃木市、小山市、野木町の一部が浸水する。

○地形の勾配に沿って氾濫水が遡上しながら広がり、河川水位と氾濫水の水位差が逆転すると、氾濫水は決壊口から排水され浸水位が低下する。与良川と巴波川で囲まれた地域の氾濫水は思川(決壊口)まで戻りづらいため、浸水継続時間が長期化する。

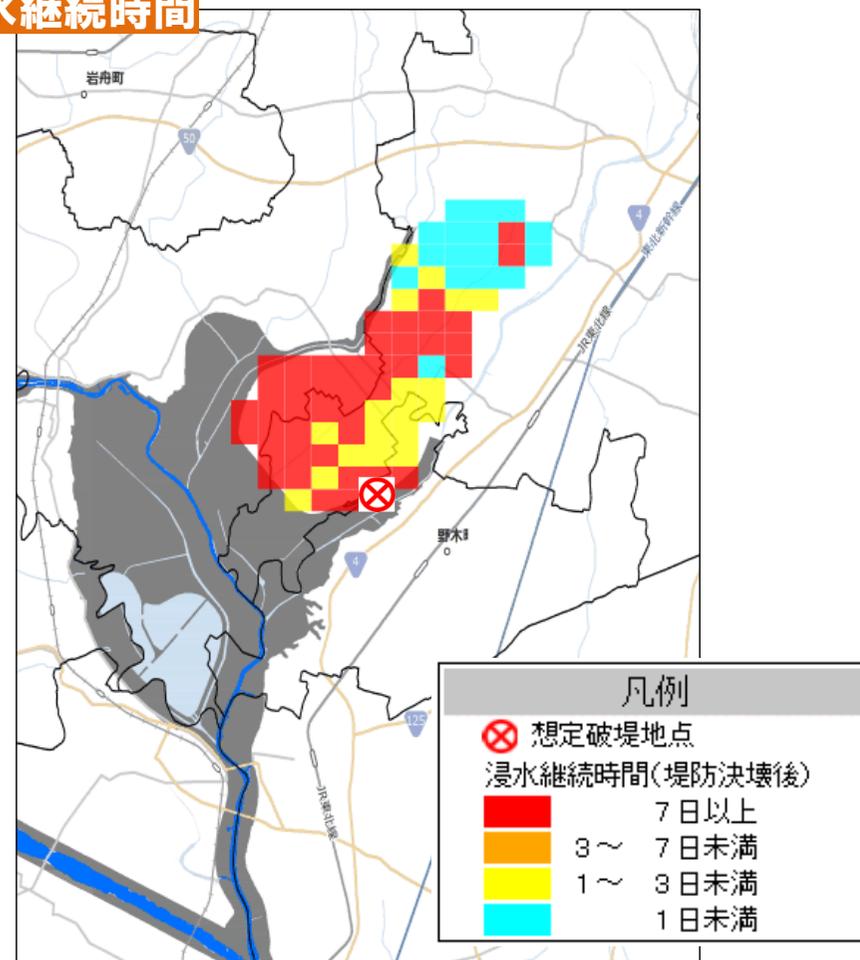
浸水継続時間

※浸水深が50cmに到達してから、50cmを下回るまでの浸水継続時間を表示している。

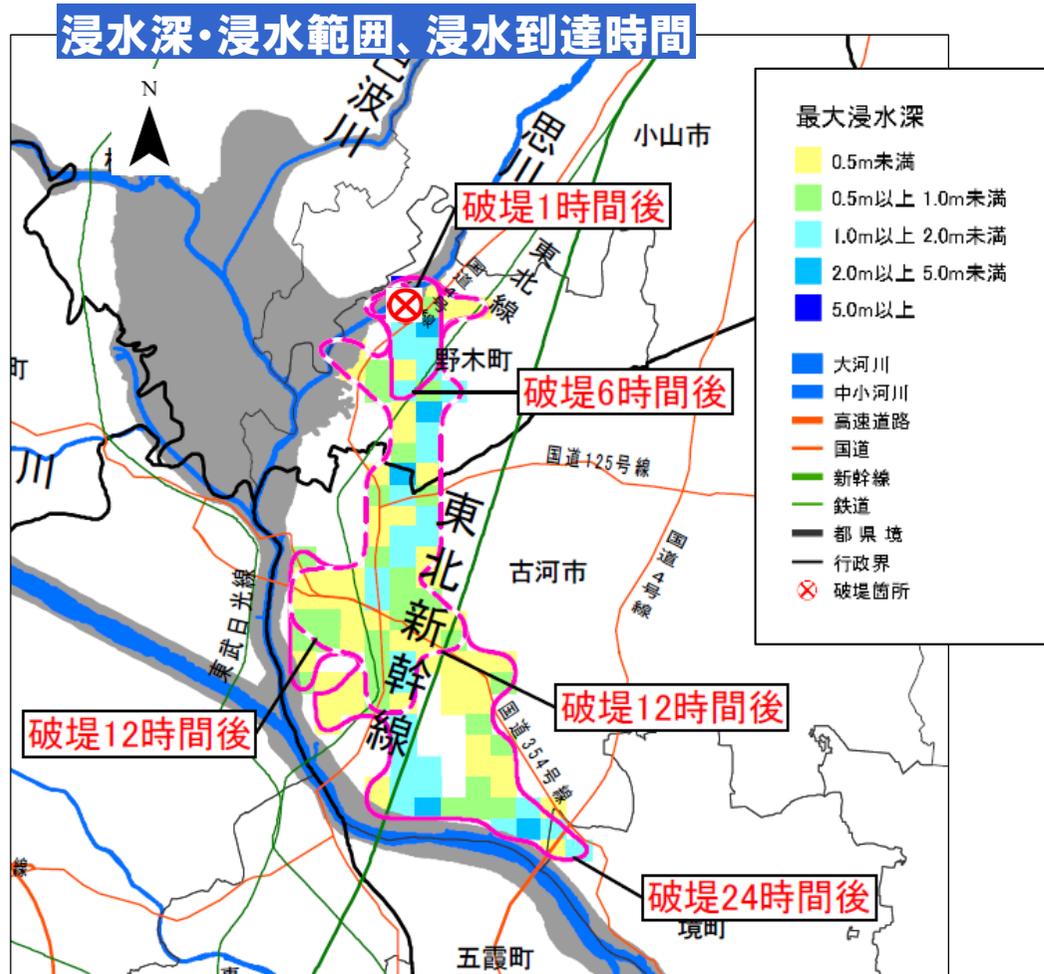
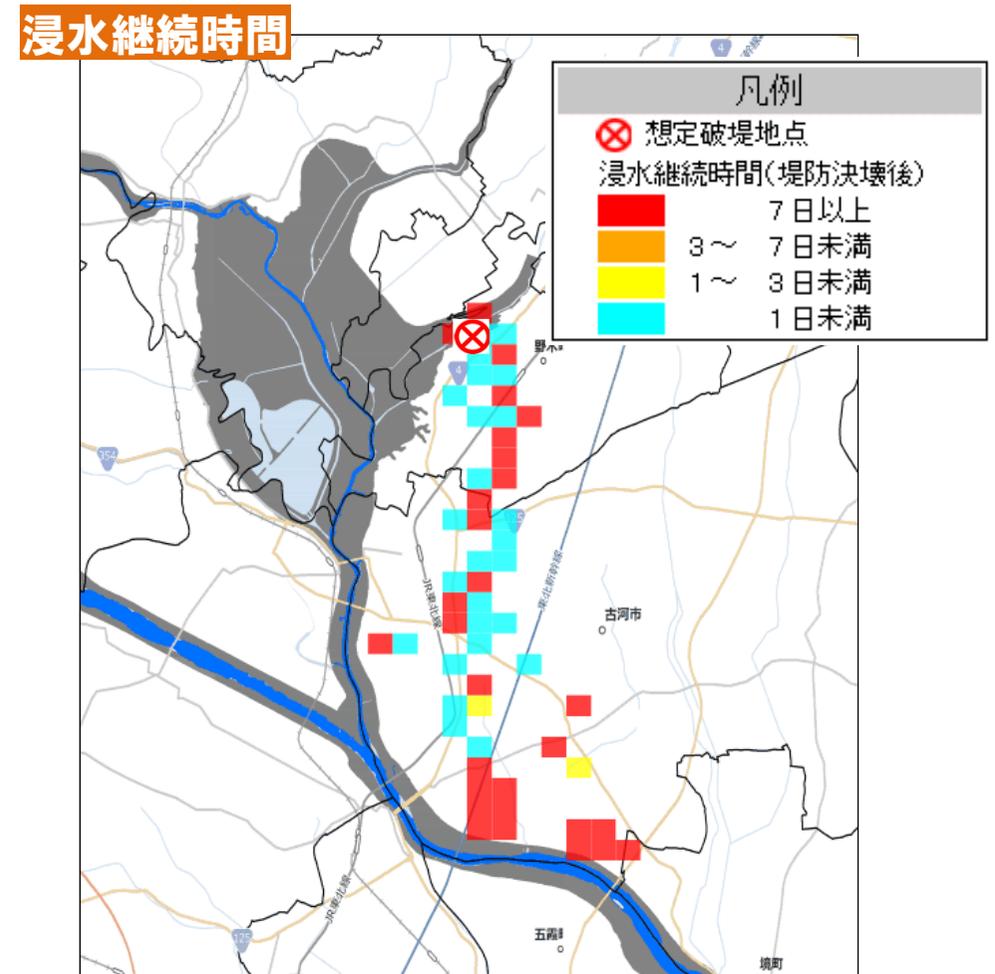
○思川左岸の代表地点となる1.0kで破堤した場合は、氾濫流が野木町を通過して、利根川左岸沿川の古河市や境町の一部の地域には思川の氾濫水が到達することになる。
 ○浸水位はそれほど高くないため、浸水深50cm以上の浸水が継続するエリアは少ないですが、氾濫水が背後から襲ってくるため、注意が必要である。

※浸水深が50cmに到達してから、50cmを下回るまでの浸水継続時間を表示している。

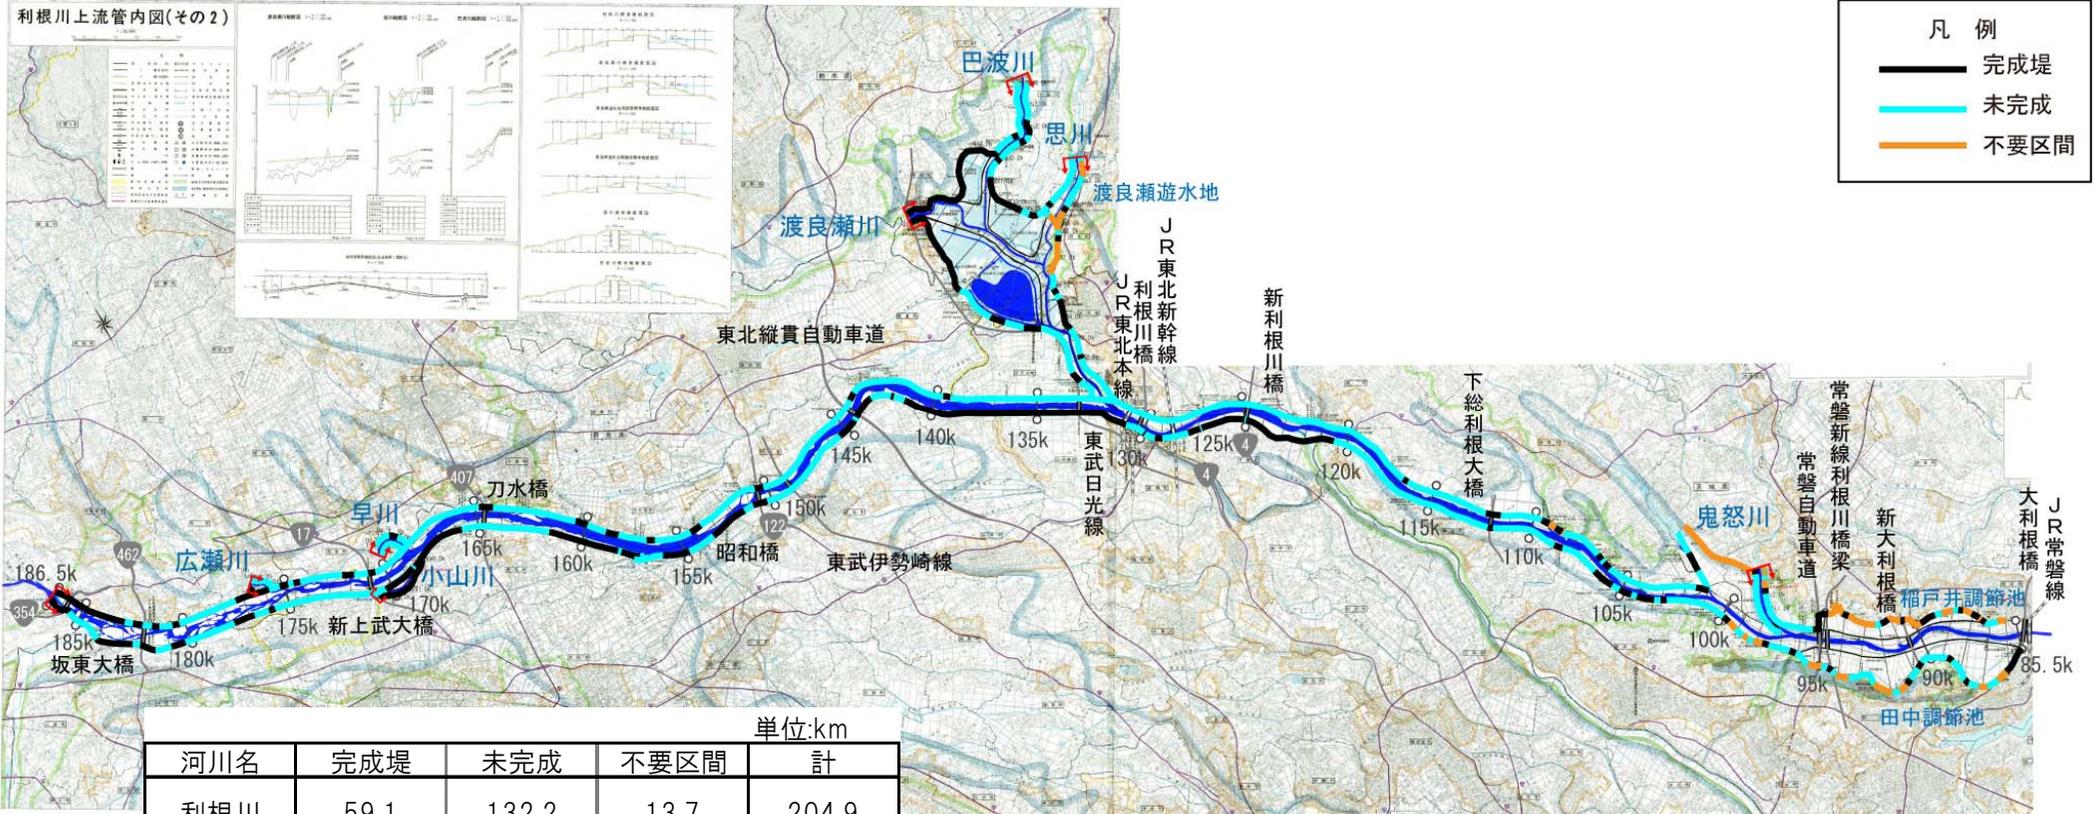
現状の堤防整備状況(H27年3月末)

河川名	完成堤	未完成	不要区間	計
利根川	59.1	132.2	13.7	204.9
鬼怒川	0.2	4.9	0.6	5.7
早川	0.3	3.0	0.0	3.3
小山川	2.7	0.2	0.0	2.9
広瀬川	0.4	1.0	0.0	1.3
渡良瀬川	16.5	16.0	2.7	35.2
巴波川	0.7	7.4	0.0	8.2
思川	0.4	5.0	1.4	6.8
合計	80.3	169.7	18.3	268.3

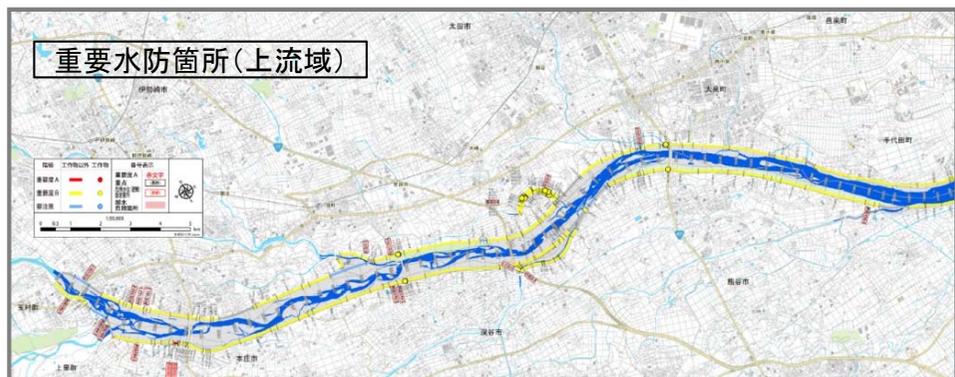
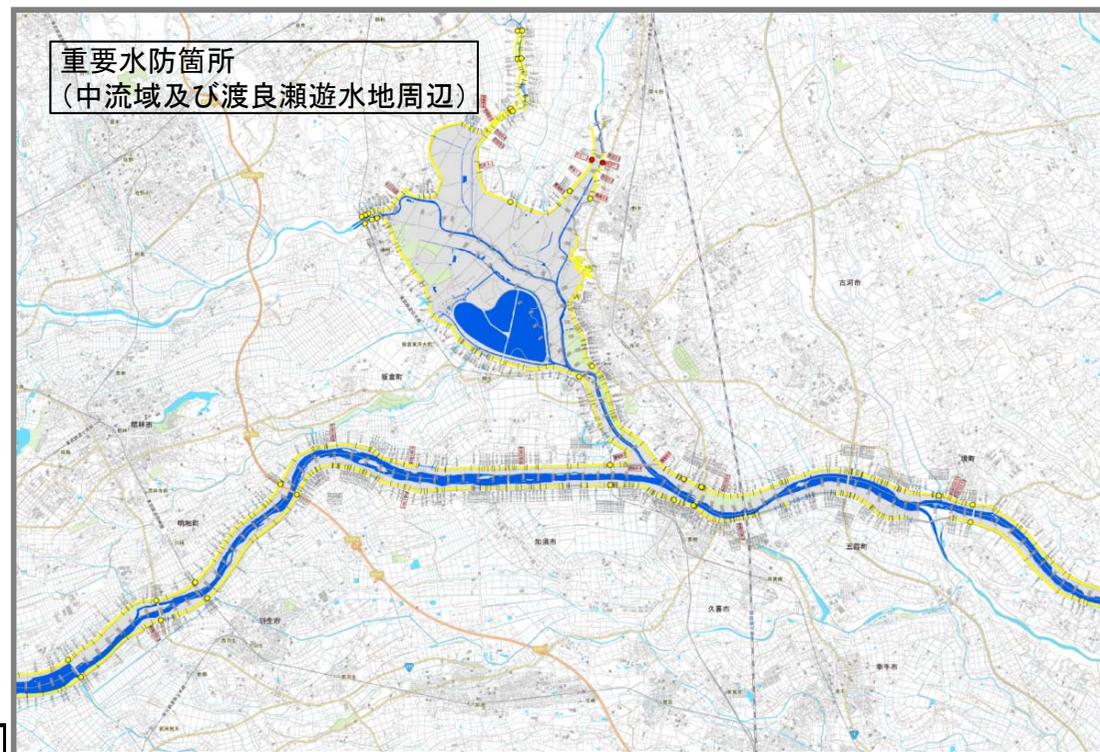
平成28年度重要水防箇所

○現在の堤防の高さや幅、過去の漏水などの実績などから、予め水防上特に注意を要する区間を定め、重要度に応じて重要水防箇所として指定している。

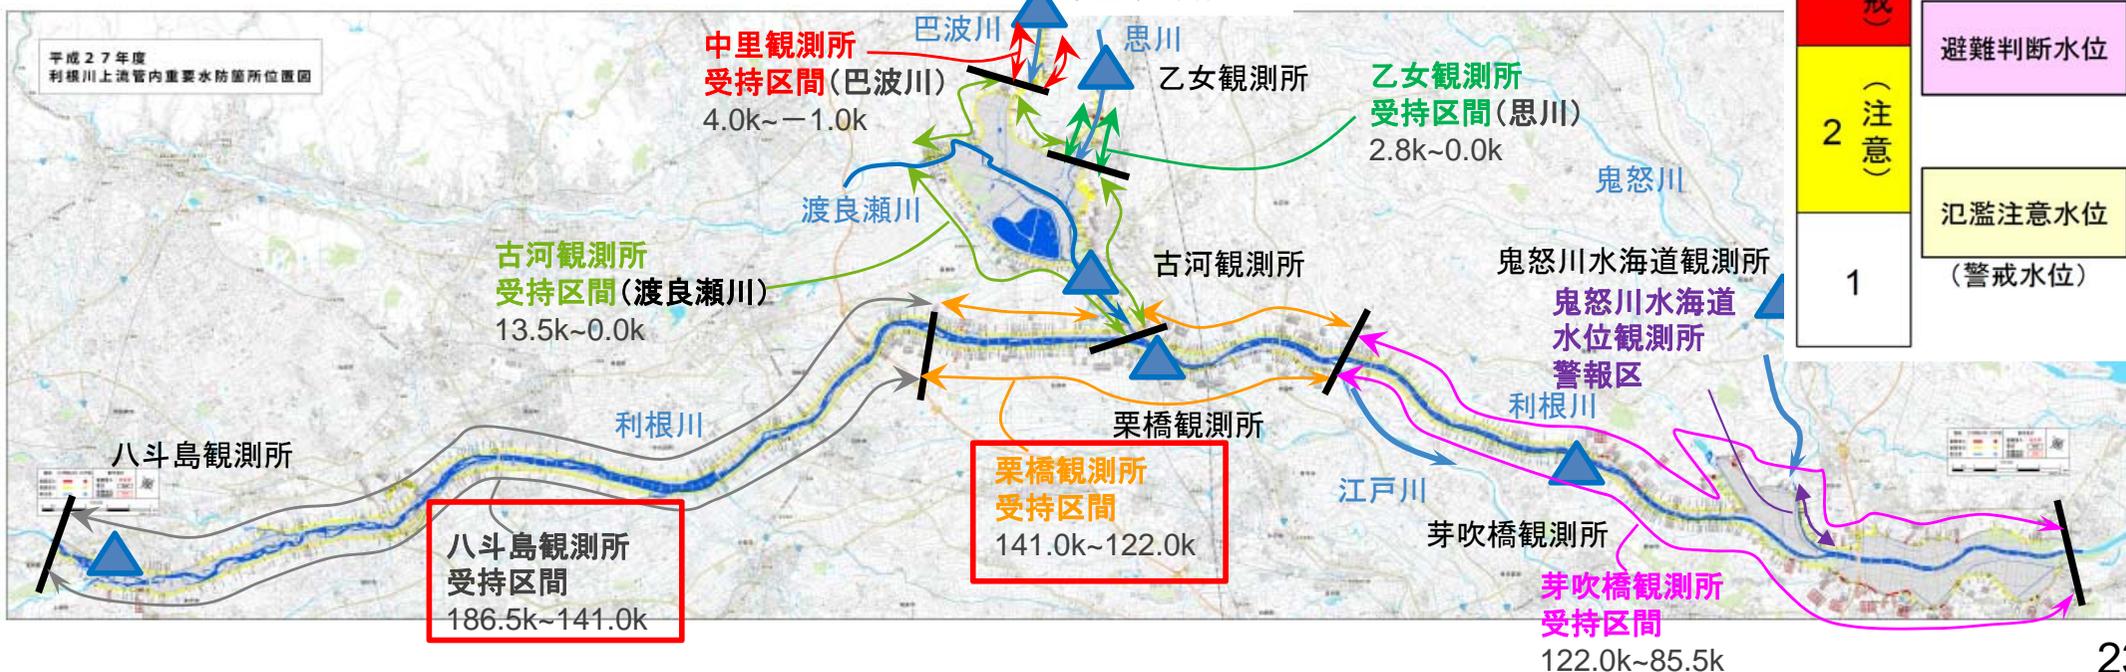
利根川上流における洪水予報基準観測所と受け持ち区間

利根川上流では、**6箇所の基準観測所**において、「現況」及び「当面の水位上昇の見込み」を予測し、気象庁と合同で、「洪水予報」を公表し、**防災管理者である自治体には直接FAX等で連絡**しています。

【利根川上流】八斗島、栗橋、【利根川中流】芽吹橋、【渡良瀬川下流】古河、乙女、中里、【鬼怒川】鬼怒川水海道
(7観測所 4予報区) ※鬼怒川においては下館河川事務所が公表します。

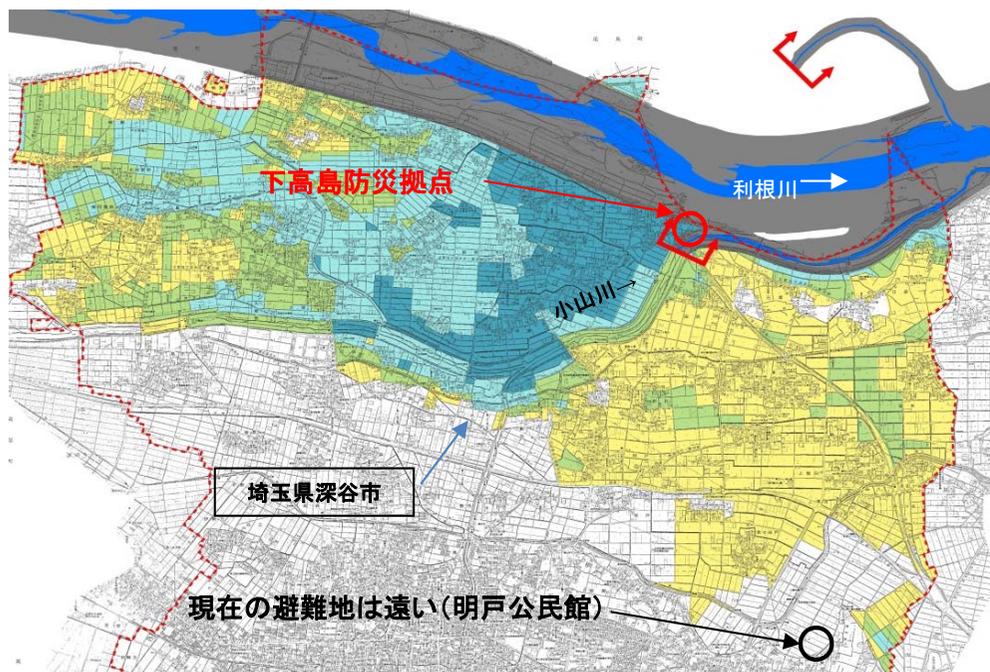
浸水想定区域図

深谷市下高島地区は、万が一利根川が破堤した場合、浸水深が2m～5mに達する。

また周辺住民らが住む下高島地区の避難地は、地区から遠い明戸公民館となっており、災害時に地区住民が安全に避難するためには、身近な場所に避難場所を確保する必要がある。

そのため、利根川・小山川合流点に緊急避難場所として盛土を行い、より身近で安全な緊急避難地を確保するものである。

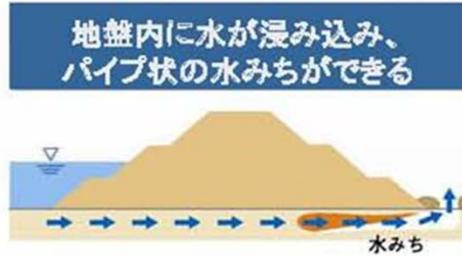
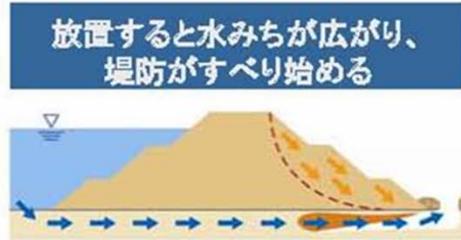
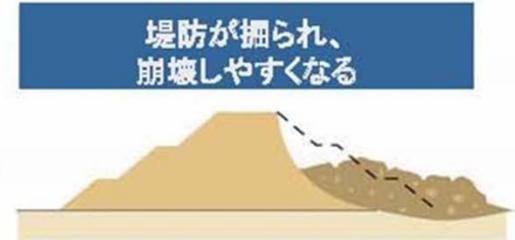
パイピング破壊
イメージ図

河川水の浸透による堤防決壊

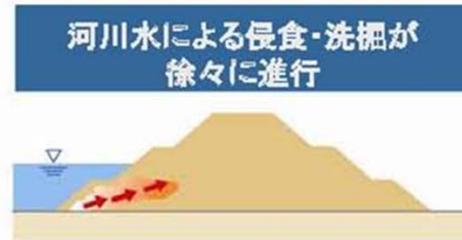
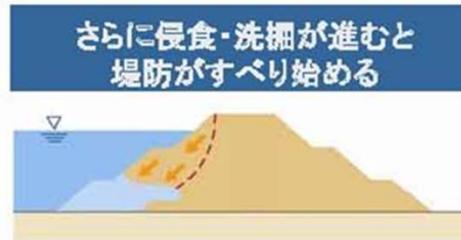
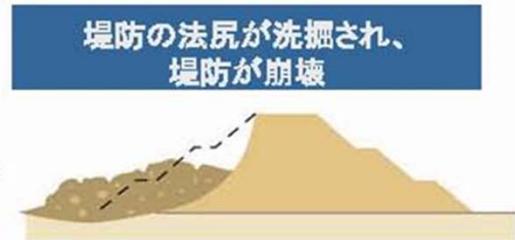
侵食・洗掘破壊
イメージ図

河川水の侵食・洗掘による堤防決壊

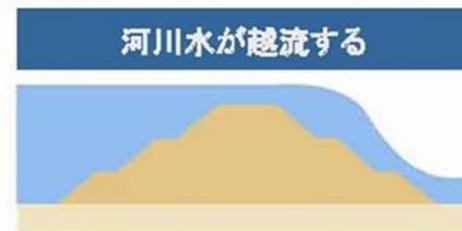
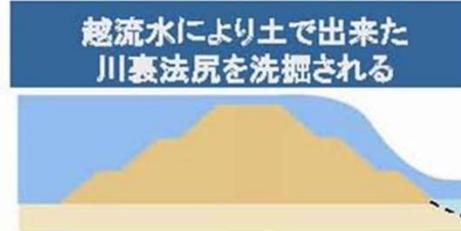
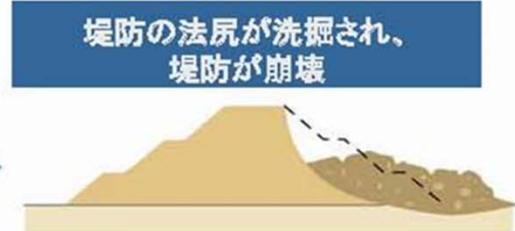
河川水の越水による堤防決壊
イメージ図

河川水の越流による堤防決壊

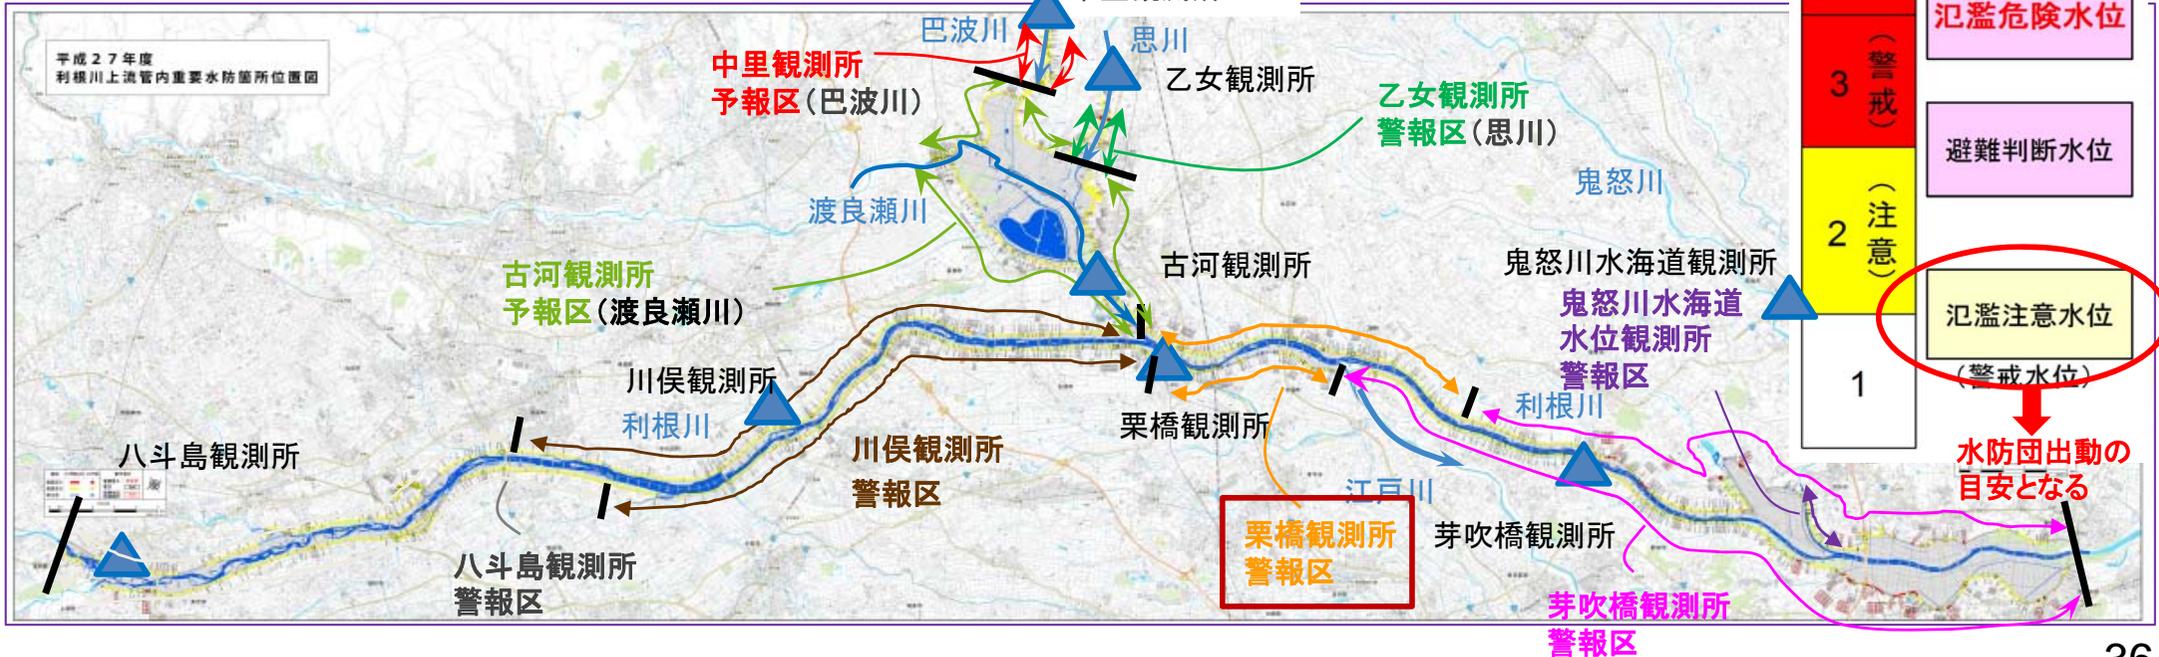
利根川上流における水防警報基準水位観測所と水防警報区

利根川上流では、**7箇所**の**基準水位観測所**において、「現況」及び「当面の水位上昇の見込み」を予測し、**水防管理団体へ直接FAX等で連絡**しています。

【利根川上流河川事務所管内】八斗島、川俣、栗橋、芽吹橋、古河、乙女、中里、鬼怒川水海道（**8警報区**）
 ※鬼怒川においては下館河川事務所が公表します。

※「**氾濫注意水位**」は、**水防団出動の目安となる水位**であり、
 水防管理団体は、**注視**しておく必要があります。
