現状の水害リスク情報や取組状況の共有

(1)現状の水害リスク情報

過去の被害情報(利根川洪水の歴史)

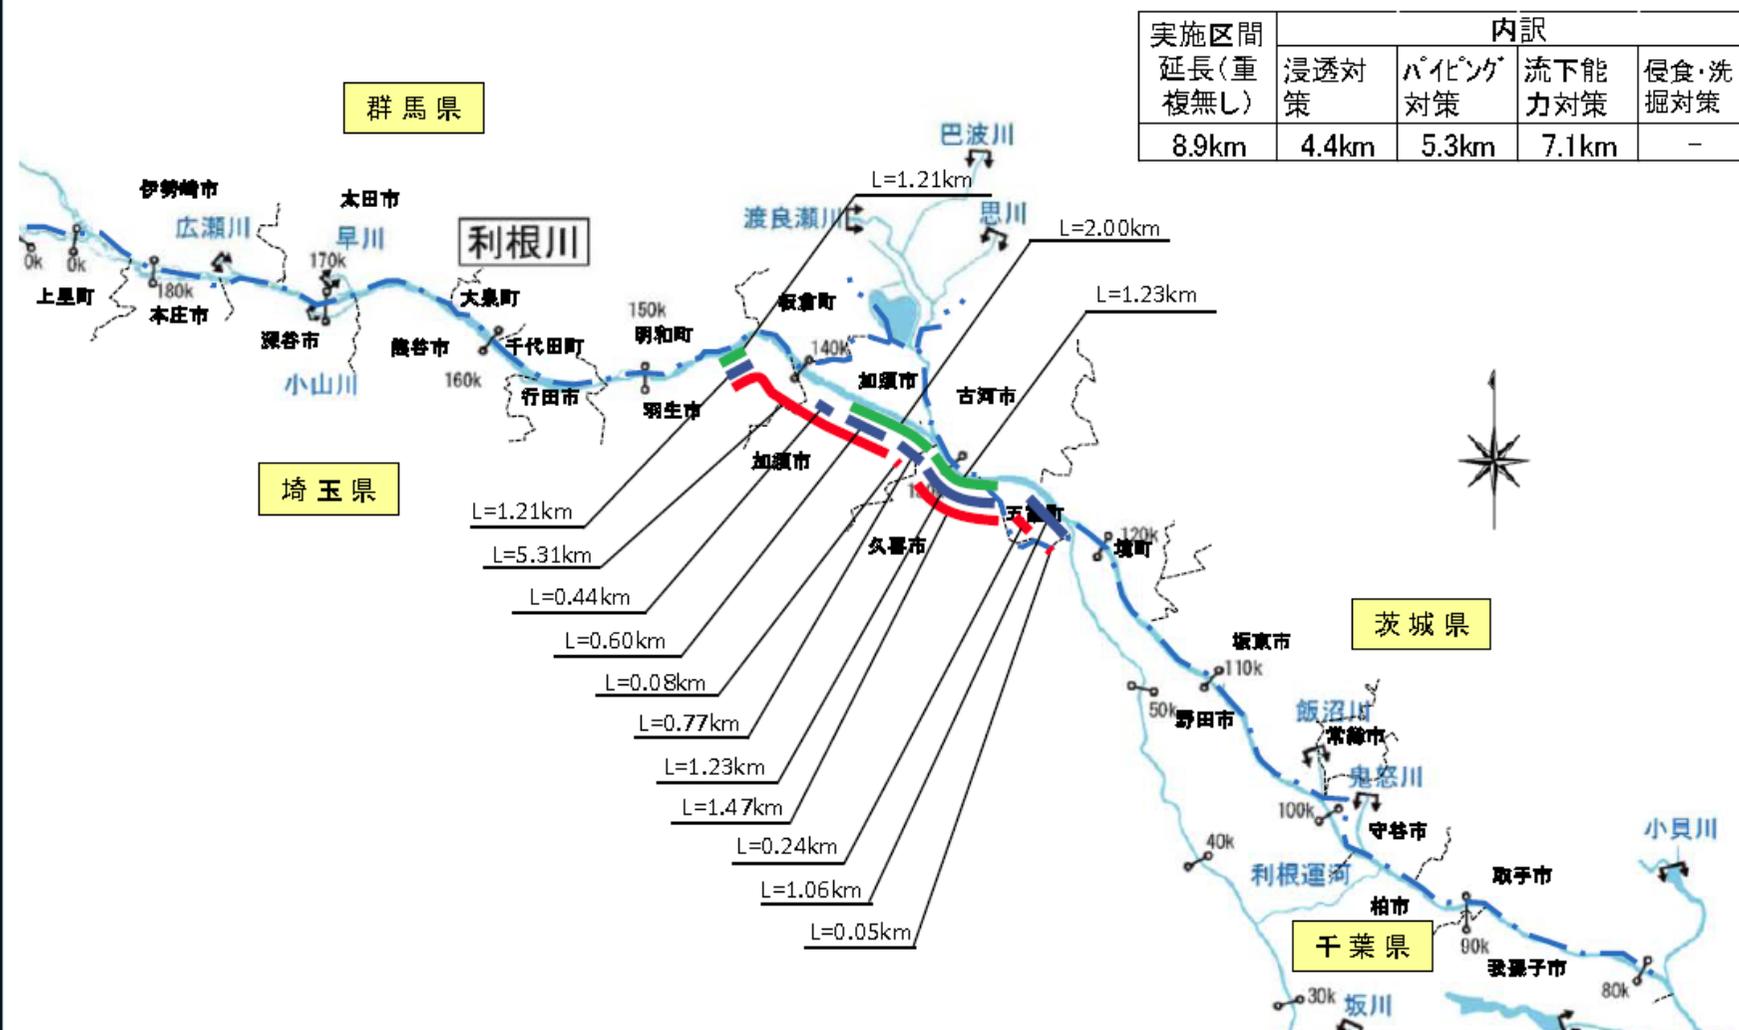
洪水を安全に流すためのハード対策 概要図 ＜利根川上流＞

※具体的実施箇所等については、今後の調査検討や、洪水被害の発生状況等によって変わる場合があります。
 ※表示されている各対策の延長計については、四捨五入の関係で概要図と合致しない場合があります。
 ※今後概ね5年間で対策を実施する区間を記載しています。

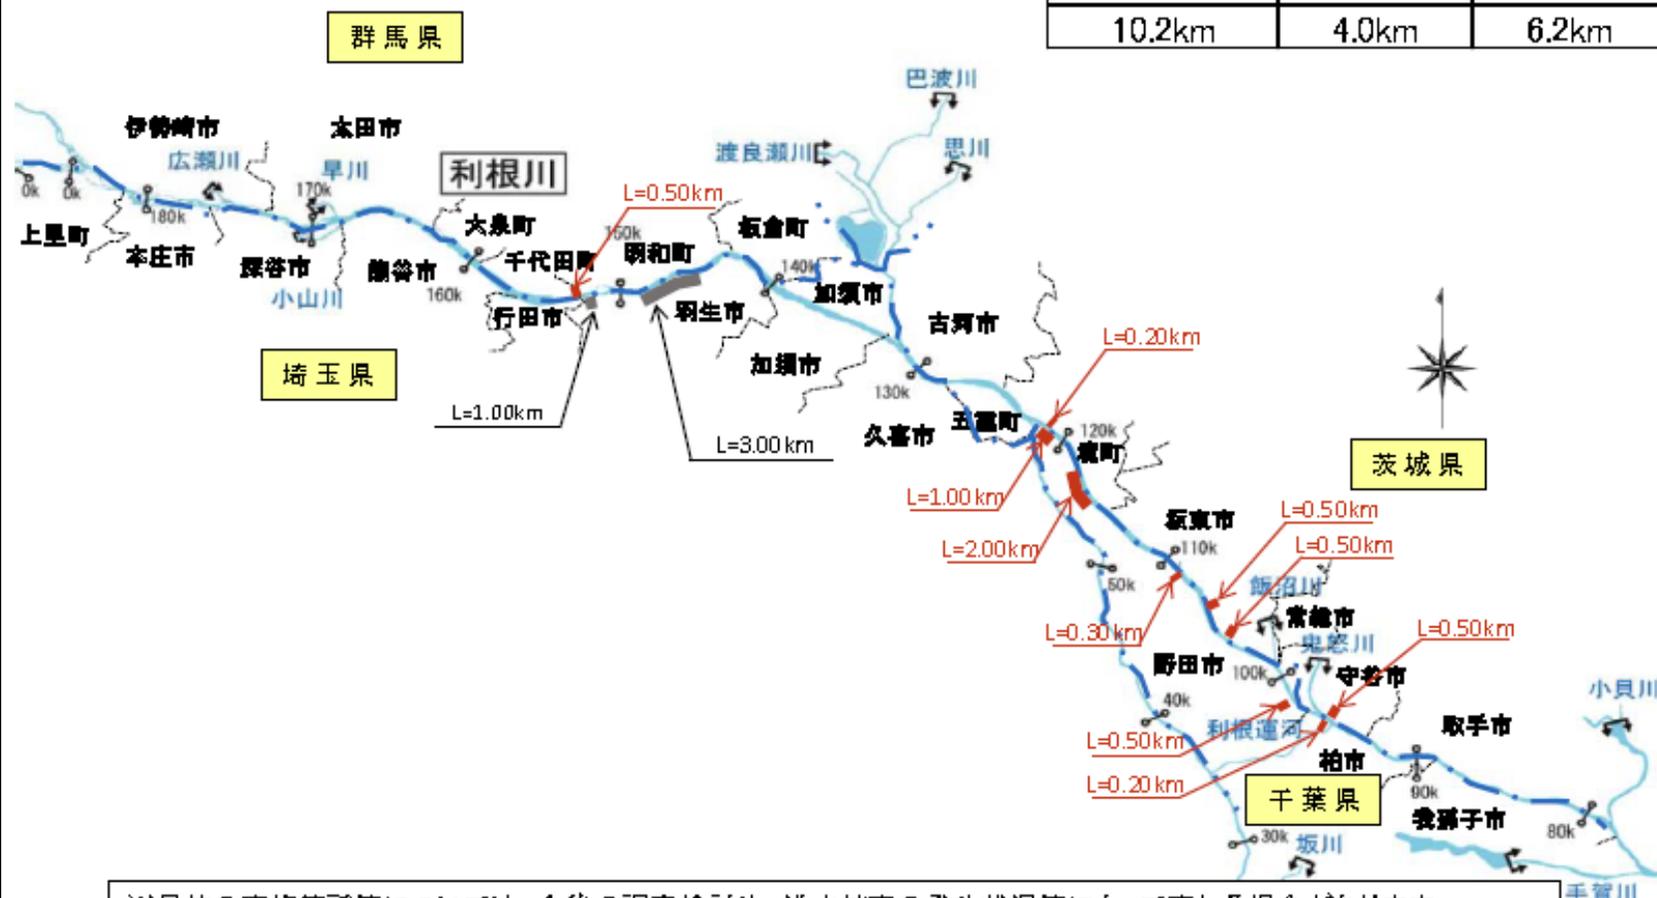
危機管理型ハード対策 概要図 ＜利根川上流＞

実施区間延長 (重複無し)	内訳	
	天端の保護	裏法尻の補強
10.2km	4.0km	6.2km

※具体的実施箇所等については、今後の調査検討や、洪水被害の発生状況等によって変わる場合があります。
 ※危機管理型ハード対策と併せて、住民が自らリスクを察知し、自主的に避難できるようなソフト対策を実施予定です。
 ※表示されている各対策の延長計については、四捨五入の関係で概要図と合致しない場合があります。
 ※今後概ね5年間で対策を実施する区間を記載しています。
