～ 参考資料 ～ 移動性が阻害されている箇所毎の分析データ

この資料は、本プロジェクトで検討した「神奈川県内における移動性が阻害されている地区・箇所」のデータを整理したものです。ご回答の際、参考にご覧ください。

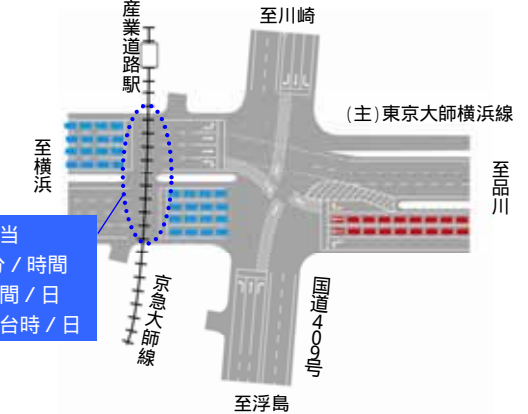
京急大師線踏切付近 (踏切による容量低下)

ボトルネック踏切に該当
 ・最大遮断時間: 2.4分/時間
 ・日遮断時間: 3.5時間/日
 ・遮断交通量: 5.3万台時/日

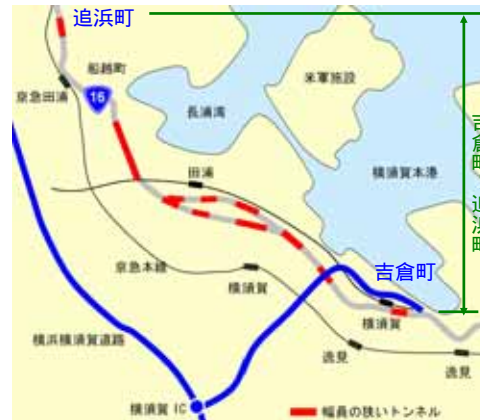
吉倉町～追浜町 (高さ制限があり、幅員が狭いトンネル区間が連続)

- 凡例
- 計画建築限界
 - 現況空間

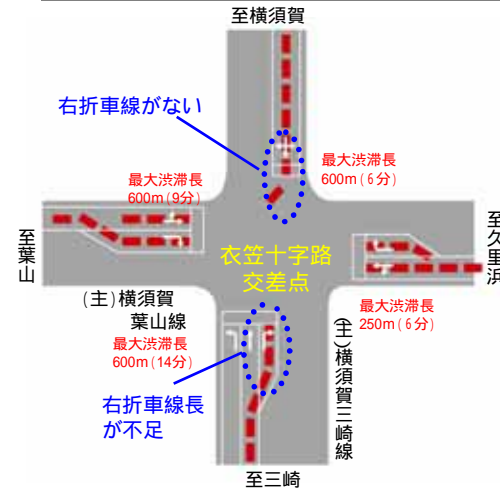
衣笠十字路 (右折車線なし・車線長不足)

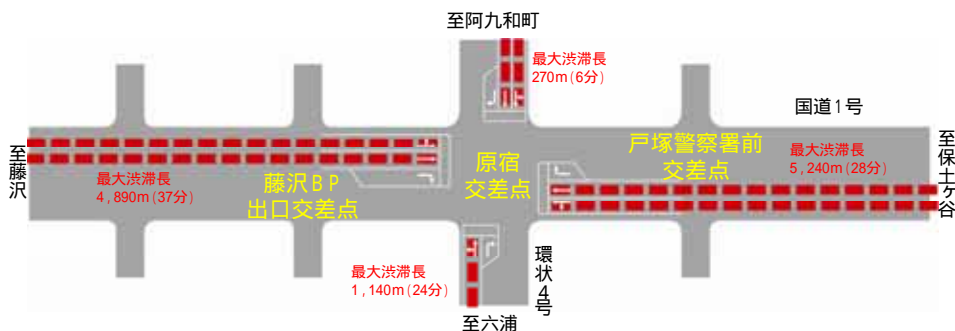
原宿 (交通集中による渋滞、隣接交差点まで影響)

原宿交差点を先頭に渋滞が発生、交差点を通過すると比較的スムーズに流れる

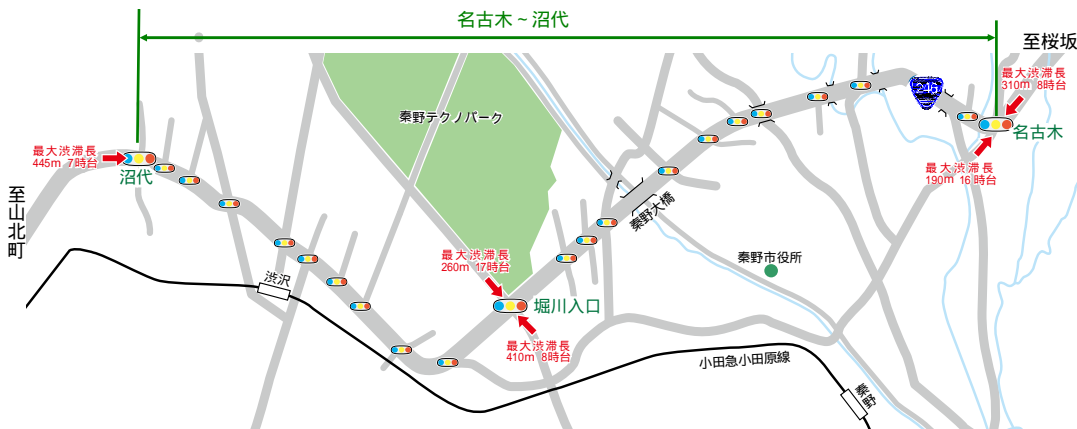
名古木～沼代 (信号交差点の密度が高いなど交通容量が不足)

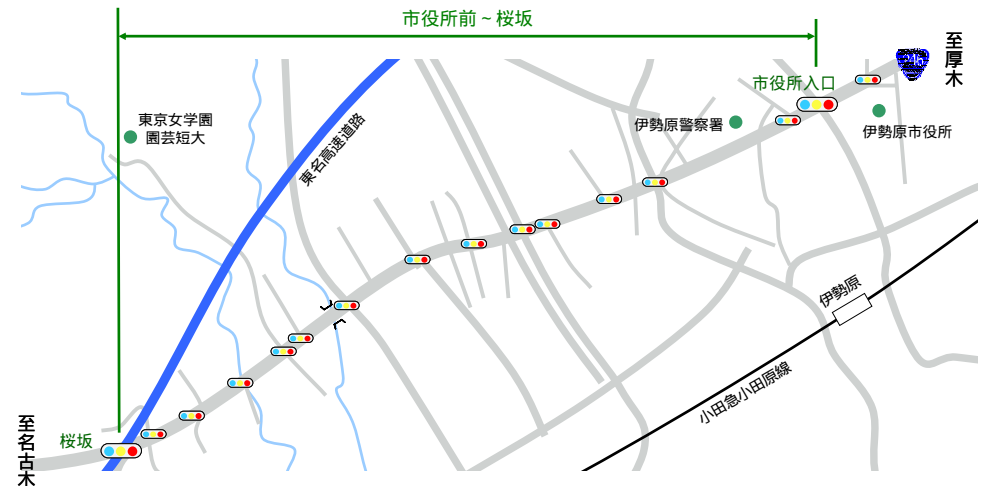
市役所入口～桜坂 (信号交差点の密度が高いなど交通容量が不足)

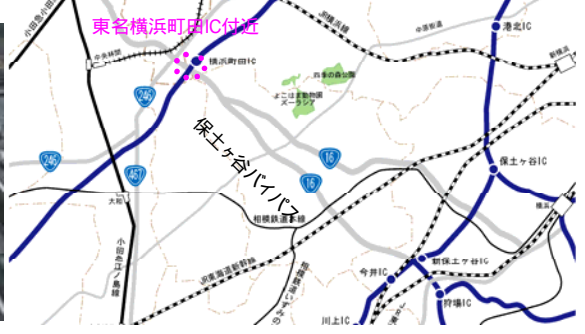
東名横浜町田IC付近 (国道16号と東名入口、国道246号との出入交通が多い)

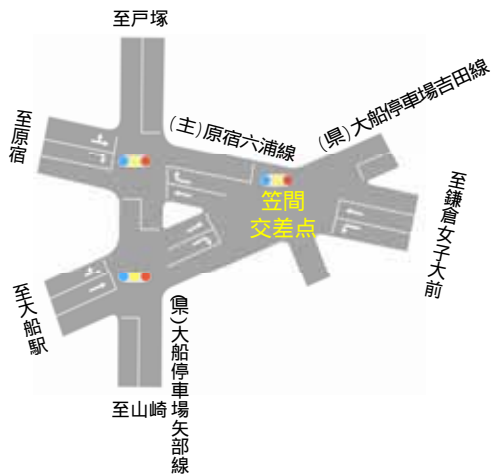
笠間交差点（交差点間隔が短く、交通容量が不足）

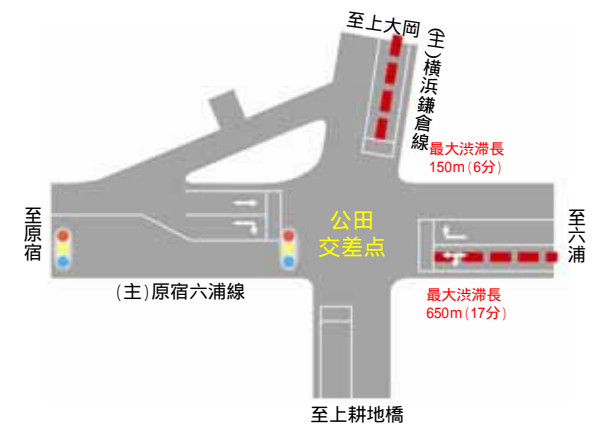
公田交差点（交差点間隔が短く、交通容量が不足）

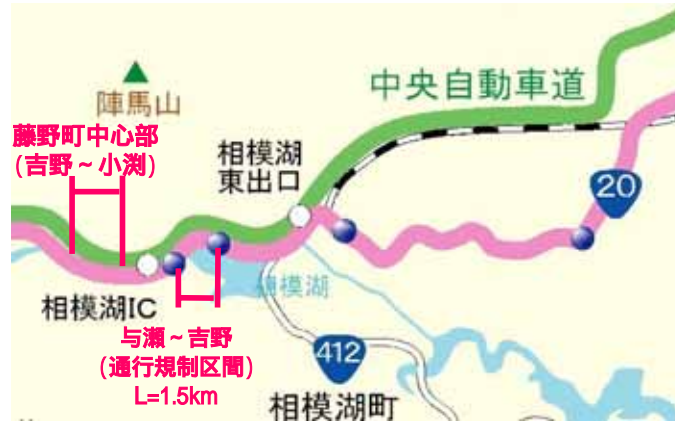
与瀬～吉野（通行規制区間）（通行規制：連続雨量150mm）

近年は年2回程度通行規制を実施
