記者発表資料

国道246号 山北バイパス(向原地区)開通 ～開通1ヶ月後の交通状況を お知らせします。～

山北バイパス(向原地区)が、平成24年12月20日(木)に開通しました。

山北バイパス(向原地区) 事業概要

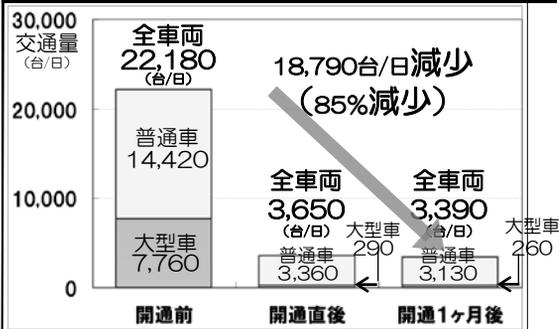
■現道(国道246号)の交通量

- 山北バイパス(向原地区)の交通量は17,270台/日、現道(国道246号)は3,390台/日です。
- 現道(国道246号)を通過していた大型車は、7,760台/日から260台/日に減少し、全大型車7,590台/日のうち、7,330台/日(97%)が山北バイパス(向原地区)に転換しました。

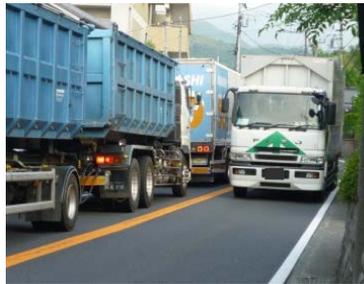
写真①：開通前の現道の様子

平成24年6月29日7時頃撮影

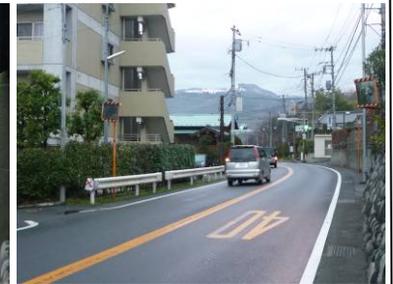
写真②：開通1ヶ月後の現道の様子

平成25年1月24日7時頃撮影

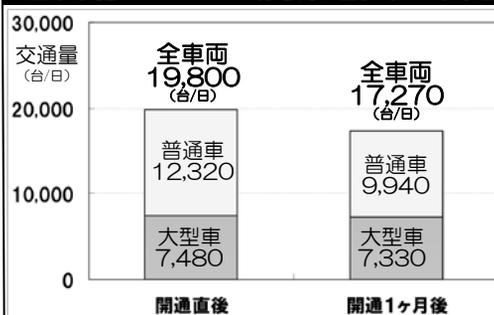
■山北バイパス(向原地区)の交通量

- 調査日・開通前 : 平成24年 6月28日(木) 7時~29日(金) 7時(24時間)
- ・開通後 : 平成24年12月20日(木) 16時~21日(金) 16時(24時間)
- ・開通1ヶ月後 : 平成25年 1月24日(木) 7時~25日(金) 7時(24時間)

※交通量は10台単位で四捨五入した値

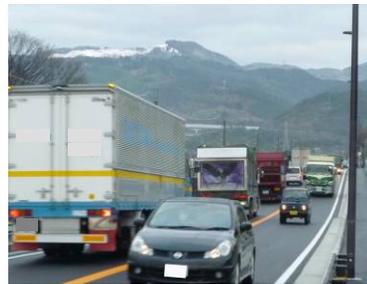
写真③：開通1ヶ月後のバイパスの様子

平成25年1月24日7時頃撮影

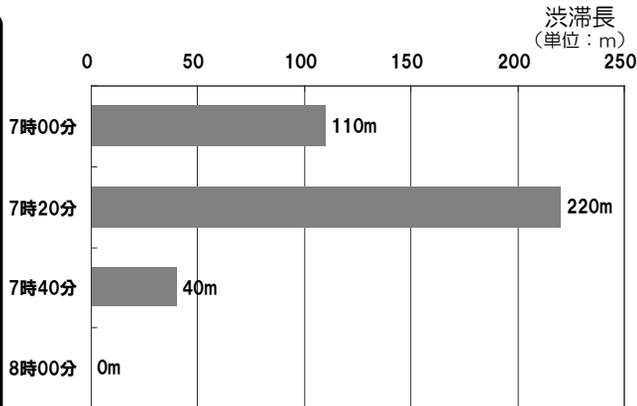
平成24年6月28日
開通前

■現道(国道246号:向原交差点)の渋滞の緩和(下り方向・朝通勤時)

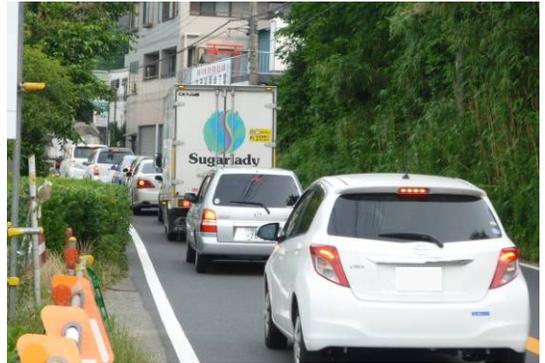
写真①:開通前の渋滞の様子

平成24年6月28日7時頃撮影

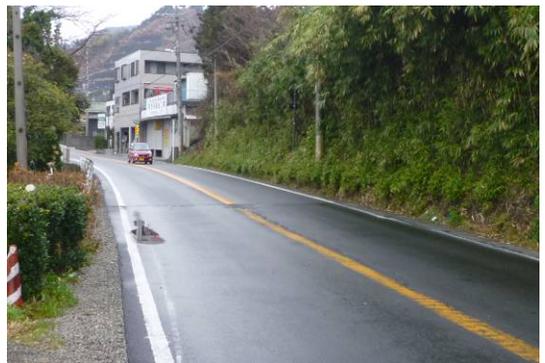
写真②:開通1ヶ月後の渋滞の様子

平成25年1月24日7時頃撮影

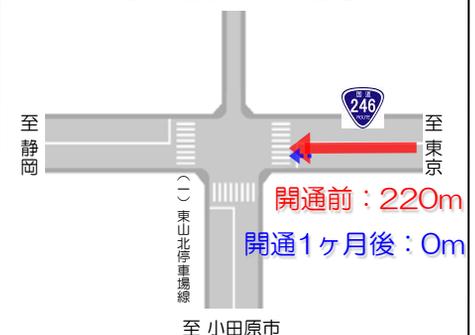
向原交差点の渋滞状況

国道246号向原交差点で発生していた渋滞は、開通に伴い緩和。

- ← 開通前の最大渋滞長
- ← 開通1ヶ月後の最大渋滞長

- 調査日・開通前 : 平成24年6月28日(木)朝7時~8時
- ・開通1ヶ月後 : 平成25年1月24日(木)朝7時~8時
- ※「渋滞長」とは、1回の青信号で捌ききれずに車列が残った長さです。

- 山北バイパス(向原地区)の開通に伴う交通量の転換により、現道(国道246号:向原交差点)の下り方向で、朝の通勤時に最大220m発生していた渋滞は解消し、交通が円滑になりました。

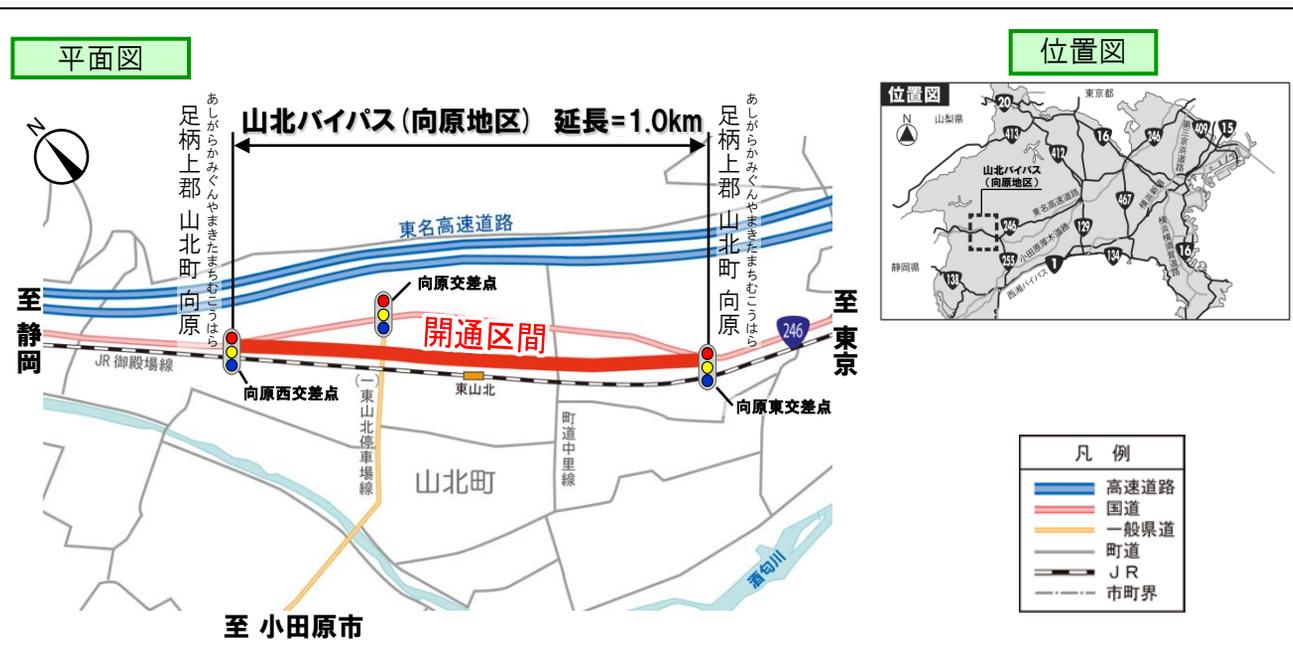
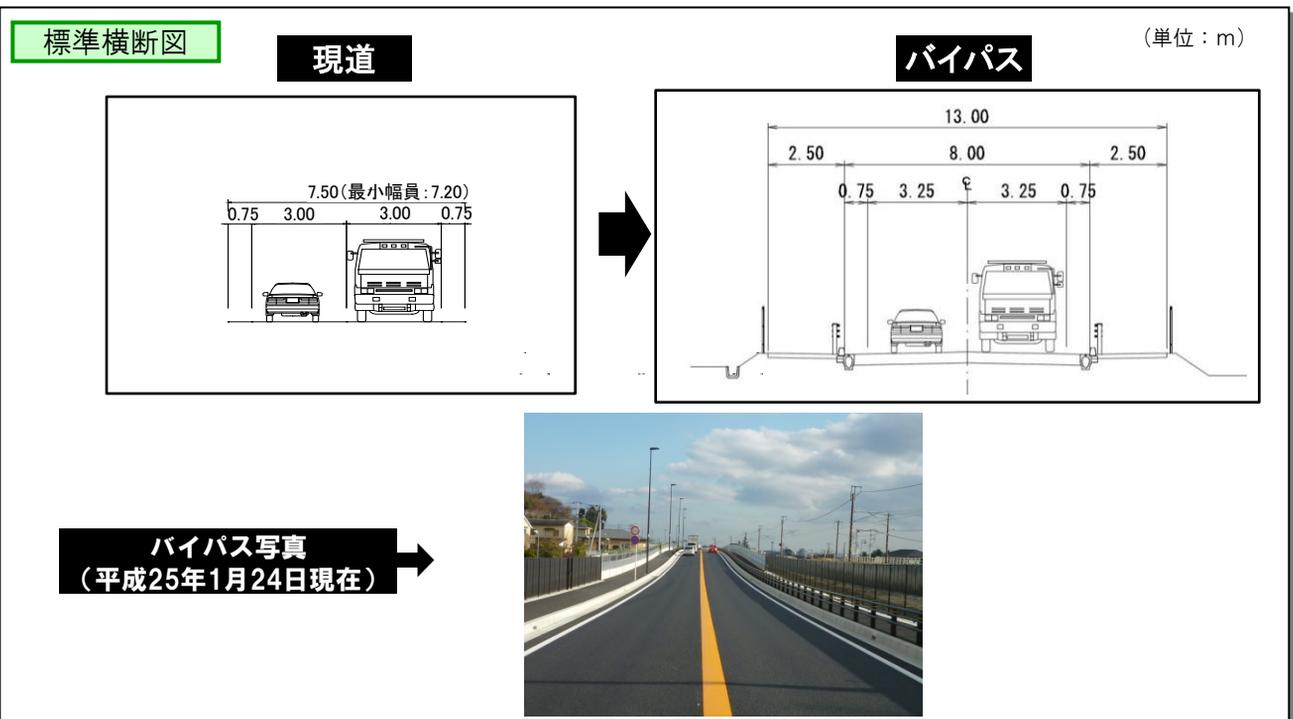
国道246号は、東京都千代田区から神奈川県内の内陸部を横断し、静岡県沼津市に至る延長約120kmの主要幹線道路です。

山北バイパス(向原地区)は、狭小幅員区間及び線形不良区間の解消を目的とした延長1.0kmのバイパス事業です。
