記者発表資料

よこはましみなみくむつみちょう
国道16号 横浜市南区睦町1丁目地先における
歩道部の一部陥没について

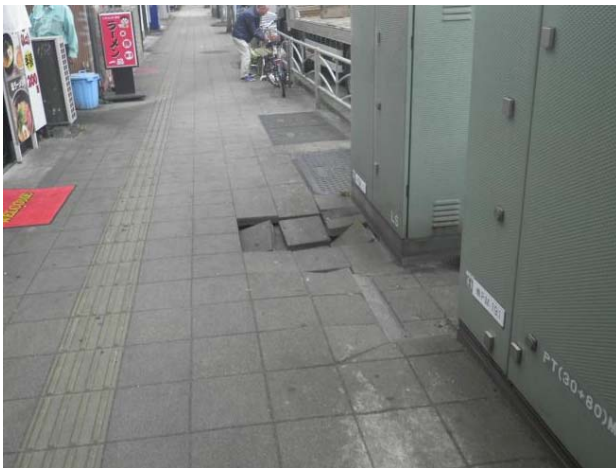
■ 歩道陥没箇所（全景）

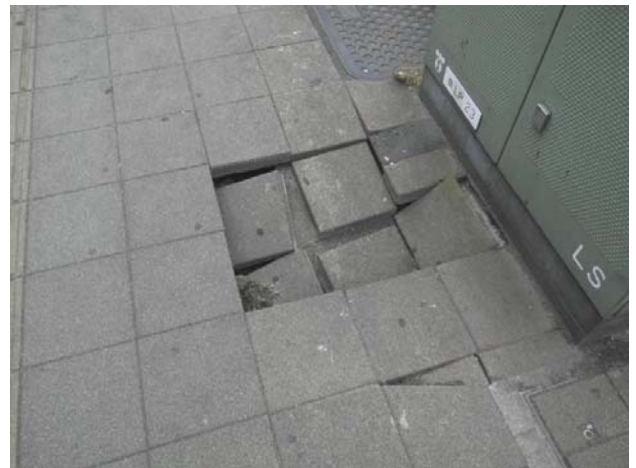
現地を確認した結果、舗装に使われていた平板ブロック6枚（1辺30cm四方）の陥没があり、その下に縦約2.0m、横約1.0m、深さ約0.6mの空洞があることがわかりました。

■ 陥没箇所（近影）

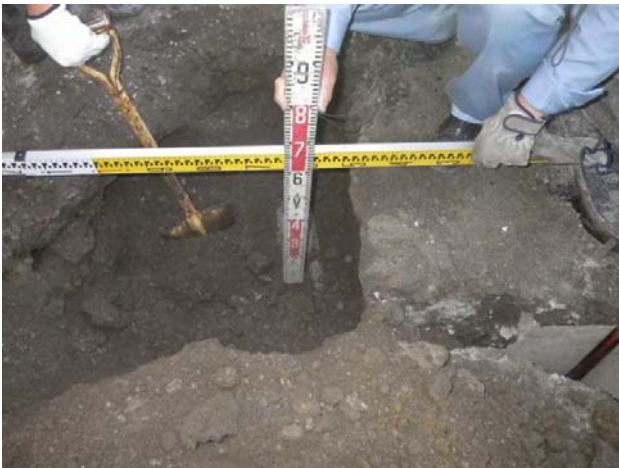
■ 陥没箇所における空洞の状況

【空洞の大きさ】

縦約 200cm、横約 100cm、深さ約 60cm

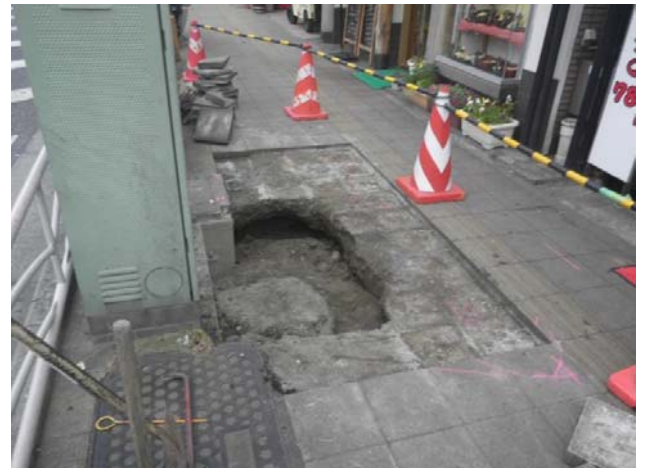
■ 陥没箇所周辺の安全措置状況

現在、歩道部においてバリケードの設置及び交通誘導員による歩行者の誘導の安全措置を行うとともに、空洞の発生原因を調査しており、本日中には路面の仮復旧を完了させる予定です。
