鬼怒川上流 4 ダムにより洪水被害を軽減 ～約1億立方メートルを貯める～

平成27年9月関東・東北豪雨

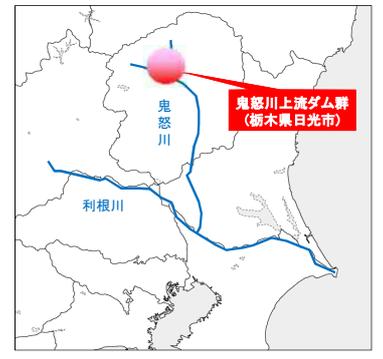
台風17, 18号に伴う線状降水帯によって、鬼怒川上流部では累計600mmを超える大雨を記録

雨域がほとんど変わっていない

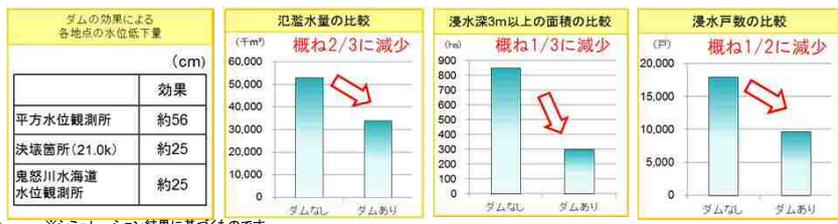
4つのダムによって、鬼怒川下流の水位を低下させ、鬼怒川下流左岸の氾濫水量2/3、浸水深3m以上の浸水面積1/3、浸水戸数1/2に減少させています。

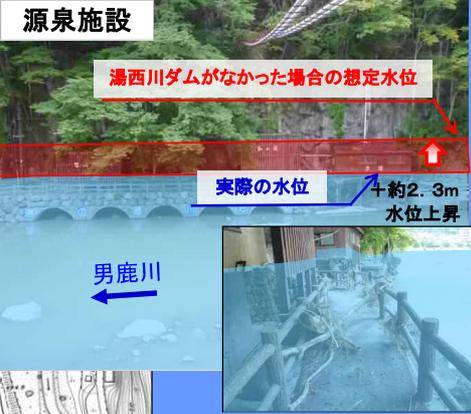
湯西川ダムがなかった場合の浸水想定

湯西川ダムがなかった場合、源泉施設が水没していたと想定されます。

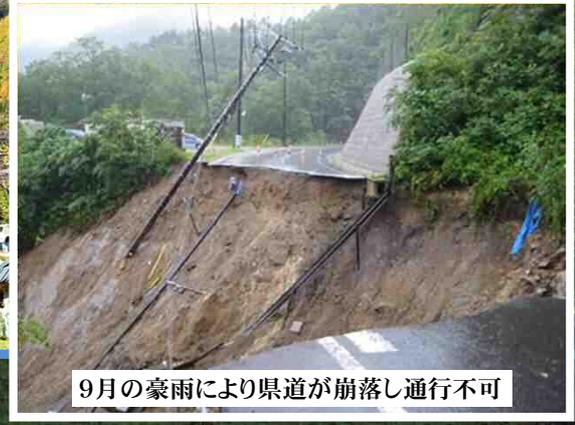
9月の豪雨により県道が崩落し通行不可

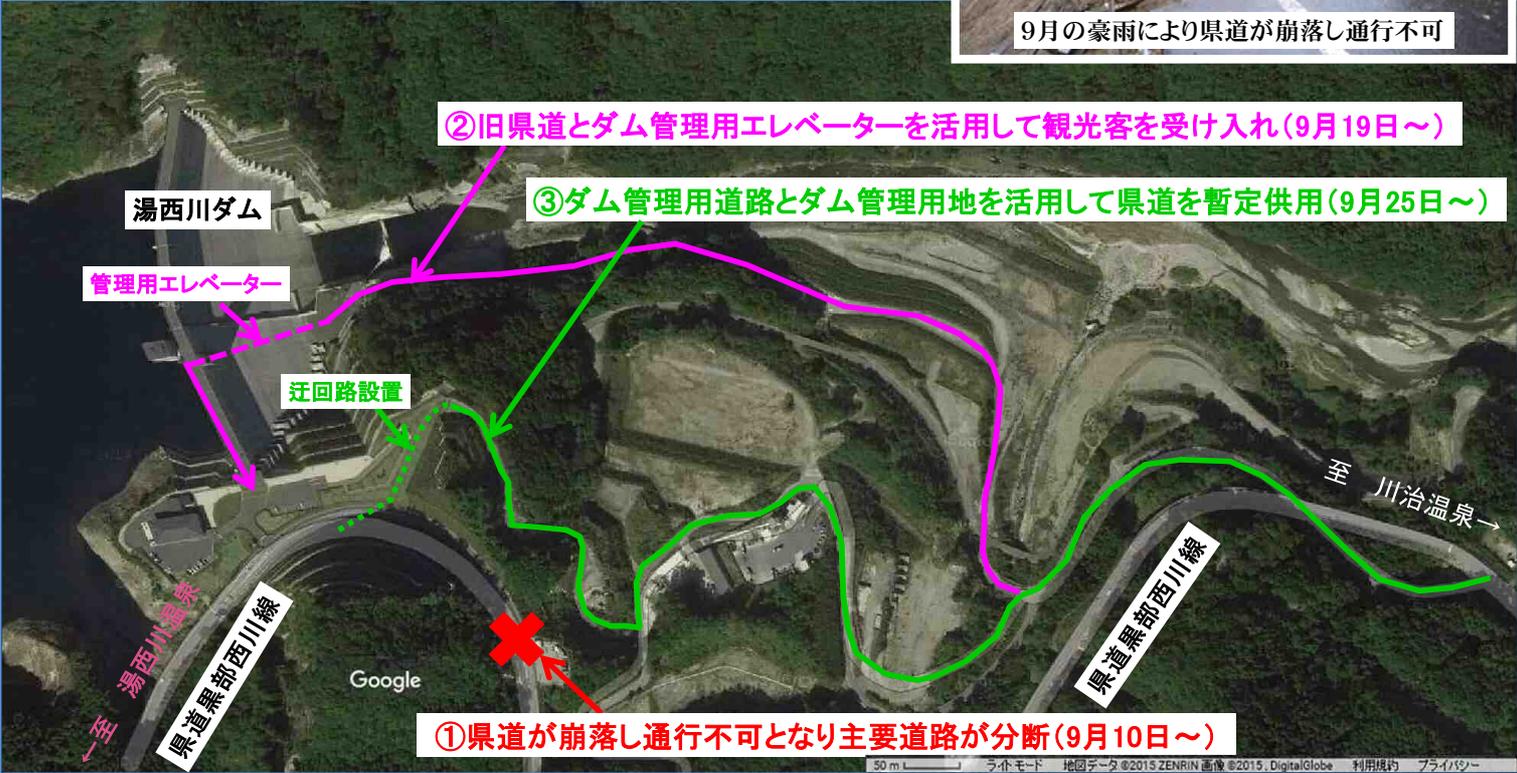
②旧県道とダム管理用エレベーターを活用して観光客を受け入れ(9月19日～)

③ダム管理用道路とダム管理用地を活用して県道を暫定供用(9月25日～)

①県道が崩落し通行不可となり主要道路が分断(9月10日～)

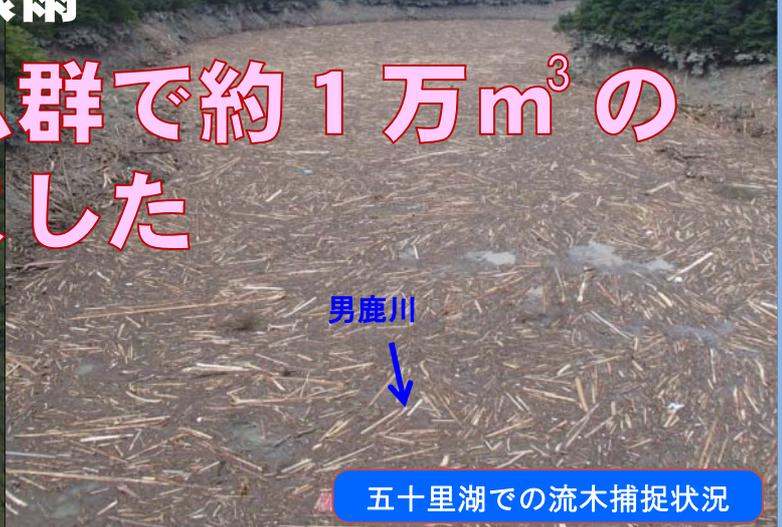
五十里湖での流木捕捉状況

■豪雨の影響により、上流で土石流や河岸洗掘・斜面崩落などにより立木が流出
 (五十里ダムなどで約1万m³の流木を捕捉)
