かんとう保全ニュース

令和元年夏号
2019年7月
国土交通省
関東地方整備局
営繕部

2. 受変電設備（キュービクル）の小動物侵入による停電事故について

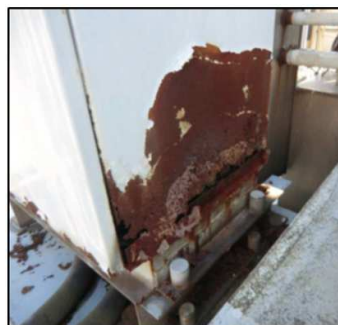
原因 事例

（原因） 古いキュービクルは、錆び等の劣化により扉や鋼板製板等に穴が空きます。キュービクル内部は暖かいので、空いた穴から、小動物が侵入します。侵入した小動物が断路器や高圧交流負荷開閉器等に接触することで、停電事故が発生します。

屋外キュービクルの劣化

（対策1） キュービクルの扉や本体に穴が開いた場合は、専用パテ、専用板等で塞ぎます。

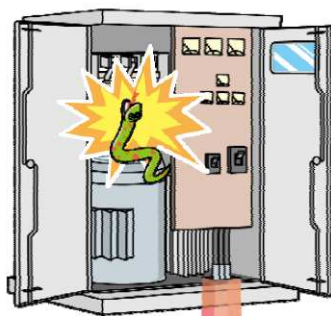
原因イメージ

原因は変電所設備にヘビが侵入し『断路器』に接触しショートしたことによるものです。

小動物が接触し停電事故発生

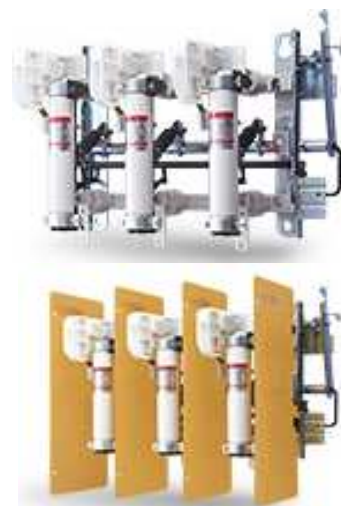
対策例

相間バリア取付前

相間バリア取付後

（高圧交流負荷開閉器）

（対策2） 高圧交流負荷開閉器に相間バリアを取付けて、小動物が断路器や高圧交流負荷開閉器等に接触するのを防ぎます。
