R 3 荒川右岸古谷上築堤その1 工事

全力! 建設DX
荒川第二・三調節池

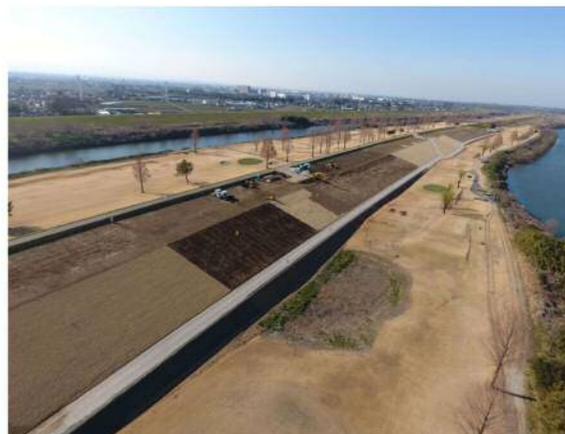
2022年3月16日 撮影

盛土完了、野芝設置中

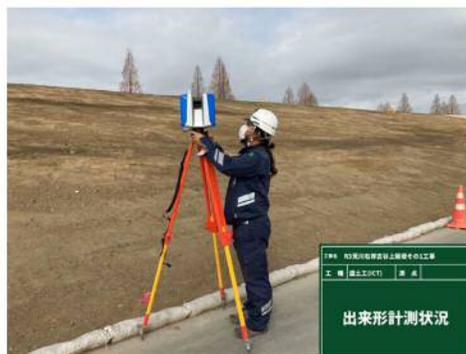
地上型レーザースキャナー

自社保有の機械を使用することにより現場状況により計測・解析・立会いを行うことができる。

自社で保有している地上型レーザースキャナーで出来形計測、解析、ヒートマップ作成までを行いました。

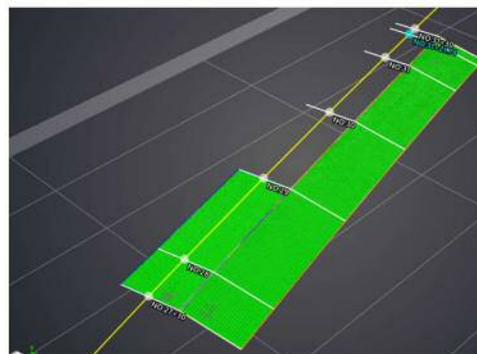
ヒートマップ

設計値に比べ施工された盛土の高さが色によって把握できる。緑色のため設計値の高さを満たしている。

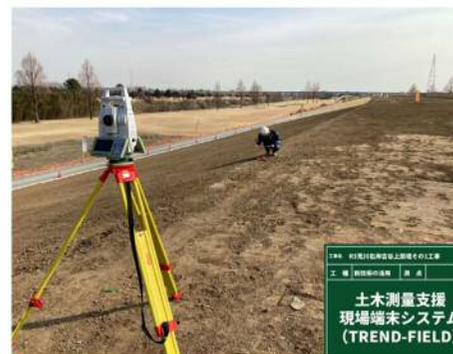
自動追尾式TS/トレンドフィールド

自社の測量機械を使用することによりいつでも立会いを行うことができる。

また、盛土出来形計測の立会いも自社保有の測量機器（自動追尾式TS、トレンドフィールド）を使用し検査を行いました！
