# 明治43年の洪水 こうすい ～明治政府を動かした大洪水～

明治以降、荒川で最大の洪水。多くの損失により、治水事業は外交政策や財政政策と並ぶ重要な課題になりました。

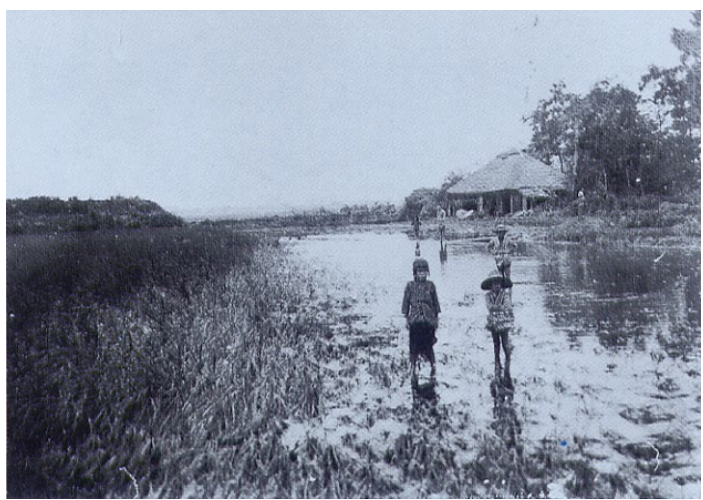
1910 (明治43) 年洪水時の埼玉県洪水氾濫区域図

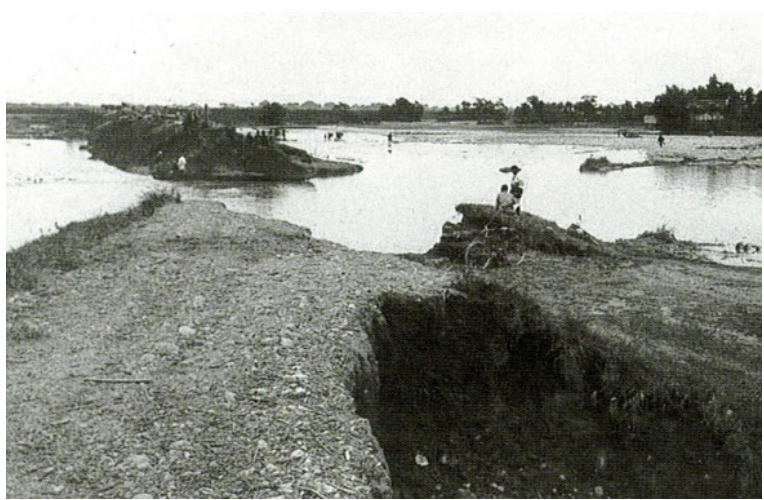
明治43年の洪水のようす (川越市)

この大雨により荒川では10日18時30分に左岸の大森生村（現熊谷市）で破堤、右岸では10日夜半から11日朝にかけて吉岡・吉見（現熊谷市）で破堤しました。
