# カスリーン台風

～荒川の戦後最大の大洪水～

1947（昭和22）年9月、カスリーン台風により発生した大洪水により、荒川流域に大きな被害が発生しました。

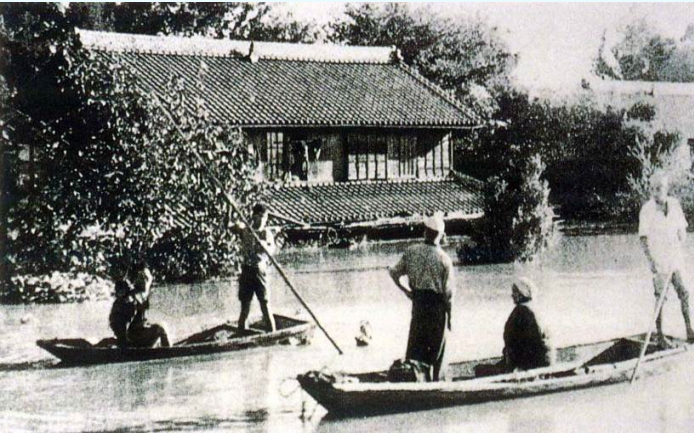
カスリーン台風による古谷村の浸水状況（現川越市）

入間川と荒川の合流する北側の現川島町では最大水深3m程度となりました。

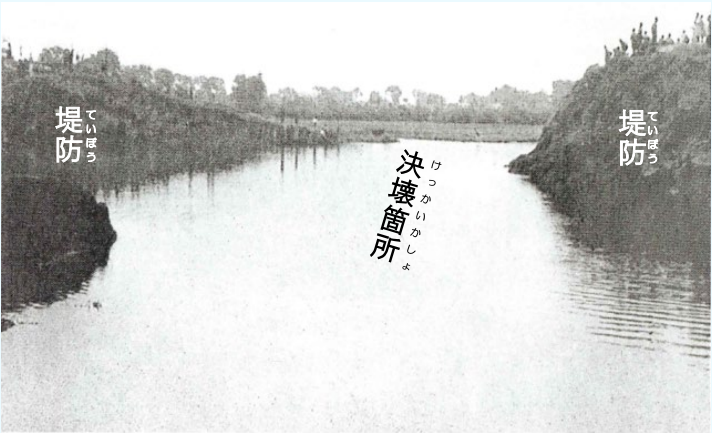
堤防決壊地点の様子（熊谷市久下地先）

「カスリーン台風」による大雨で発生した1947（昭和22）年9月洪水では、現在の鴻巣市で堤防が約65mに渡り決壊したのに続き、熊谷市久下地先でも約100mにわたり堤防が決壊しました。荒川から溢れ出た濁流は中小河川を次々と堤防決壊に追いやりながら元荒川沿いに南下し、17日には利根川の堤防決壊による濁流と合流して更に被害を拡大させました。最初の堤防決壊から5日目を数える20日午後には、多くの市区町村を飲み込んだ濁流は東京湾にまで達しました。

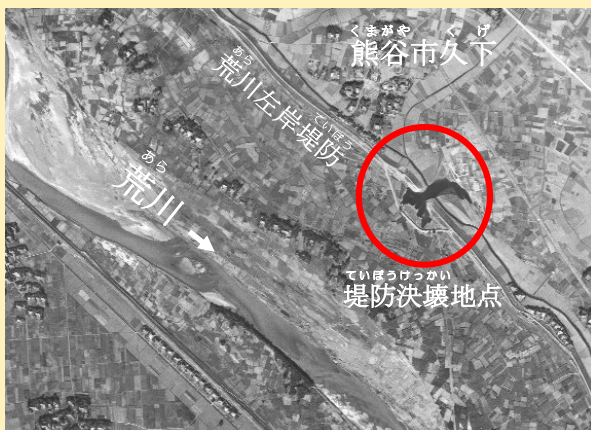
堤防決壊地点の状況 1947（昭和22）年10月米軍空撮
