# 通殿川排水機場

～建物入口に水門があるのはなぜ？～

大雨や台風などの洪水時に通殿川の水を荒川へ排水する施設です。

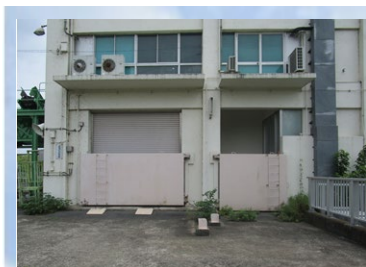
入口の水門を閉じた状態

通殿川排水機場は台風などの洪水時に、通殿川の水を和田吉野川を経て荒川へ排水する施設です。建物の入口には、大きな水門が設置されています。これは過去に通殿川排水機場が浸水被害を受けた経験から設置されました。排水機場の建物内が浸水すると、排水ポンプを動かすためのエンジンや電子機器が水没し故障してしまい、排水機場が運転不能となる事態が発生します。排水機場が運転できなくなると川の水がさらに増水し、周辺地域の浸水被害が拡大する事につながります。

過去の浸水被害を教訓とし、通殿川排水機場の浸水対策として建物入口に防水水門を設置し、運転不能とならない対策が行われました。

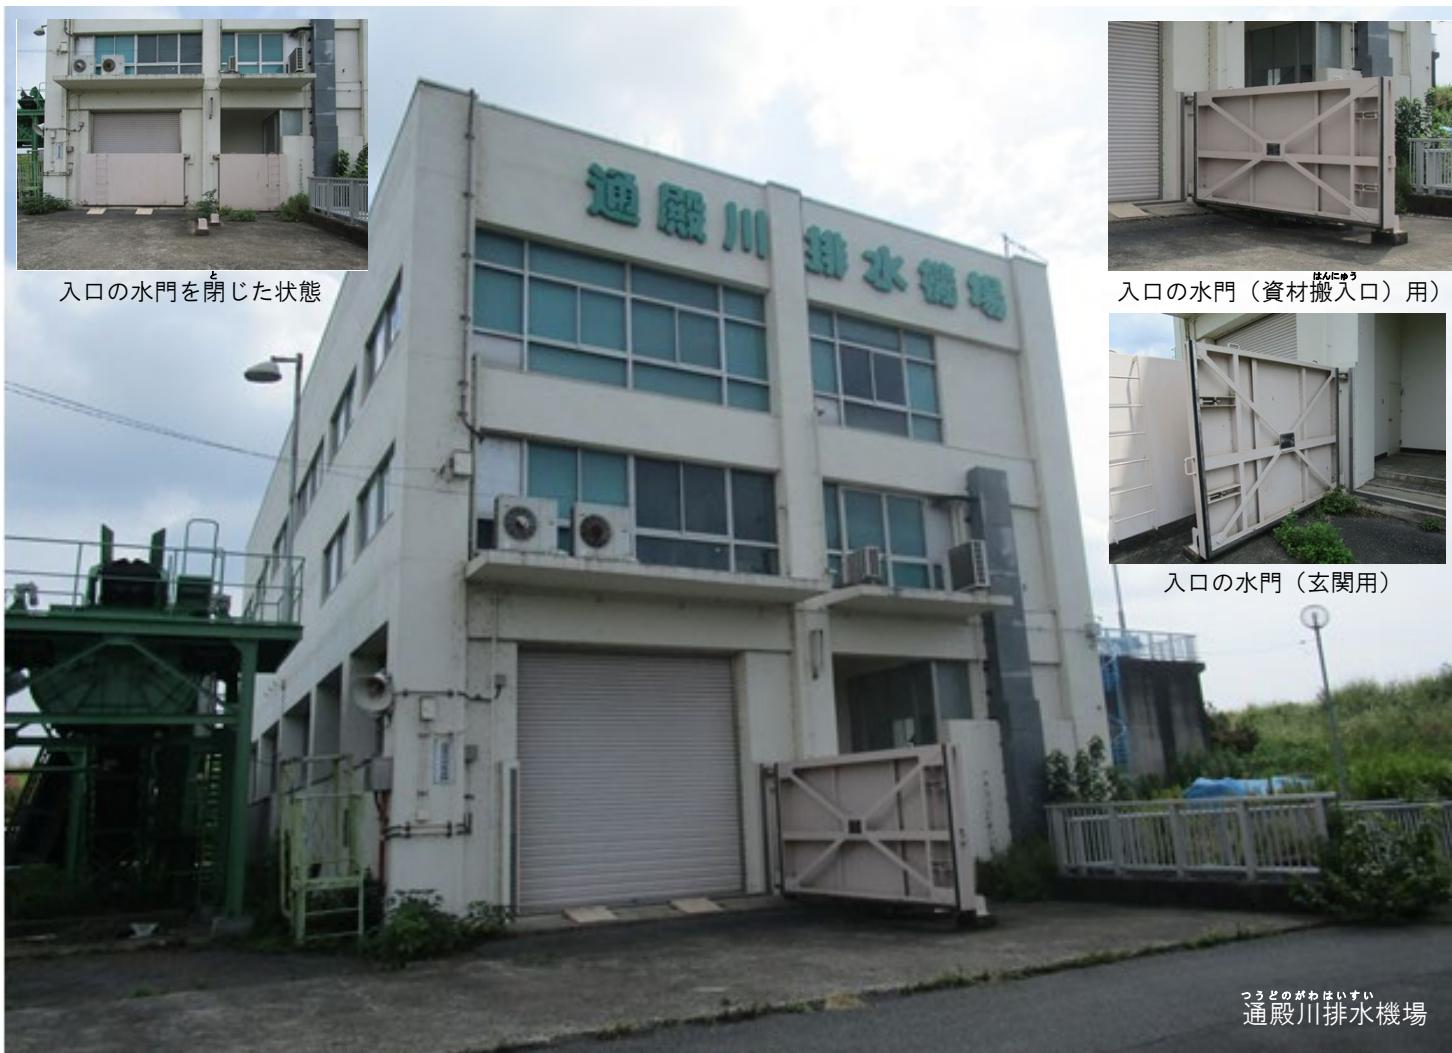
つうどのがわはいすい  
通殿川排水機場

和田吉野川の外水の影響を受け、**氾濫被害**が絶えない通殿（つうどの）川流域の治水施設として1973（昭和48）年に完成しました。この時の工事で、**ポンプ規模**5立方メートル／秒×2台が設置され、1999（平成11）年に1台を増設しました。

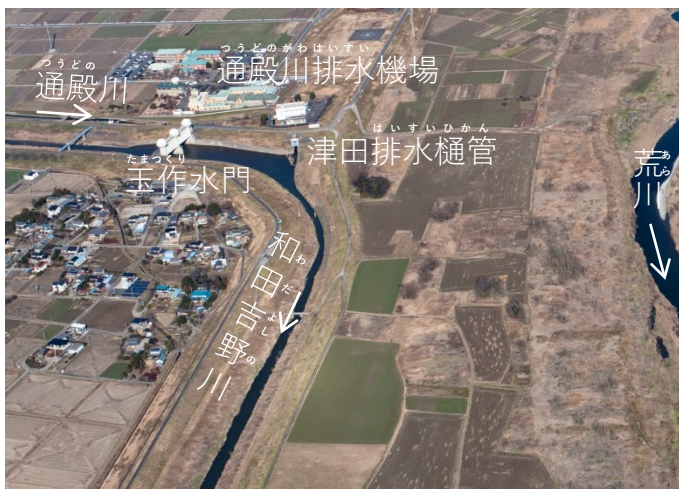
つうどのがわはいすい  
通殿川排水機場 空撮

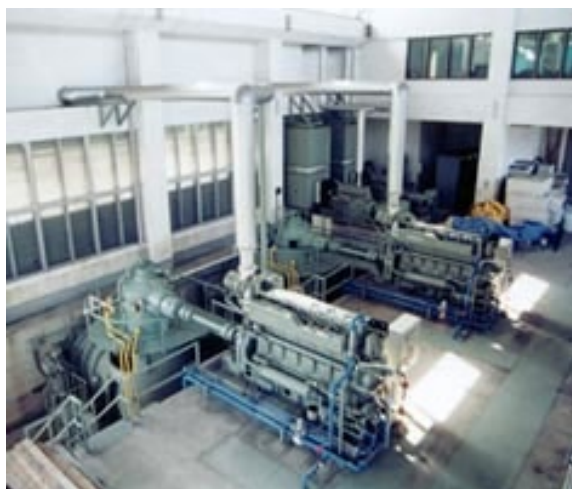
ポンプ室フロア

- 完成年：昭和48年（排水機場完成：2台）  
平成11年（ポンプ増設：1台）
- 形式：立軸斜流式ポンプ
- 総排水量：15m<sup>3</sup>/s（主ポンプ3台）
- 排出量：7.5m<sup>3</sup>/s
- 口径：1500mm

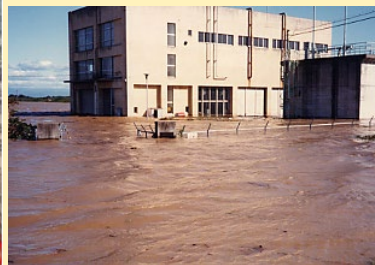
昭和57年9月12日の台風被害

1982（昭和57）年9月12日に台風18号が静岡県御前崎へ上陸し、関東地方から東北地方を縦断しました。その影響で増水した和田吉野川の水が通殿川へ溢れ出し、通殿川排水機場が排水できる水の量を上回りました。そのため、通殿川の水も増水して溢れだし、通殿川排水機場の建物内にも水が浸水しました。建物内への浸水により排水ポンプを運転するためのエンジンや電子機器が故障してしまい、排水機場が運転不能となりました。

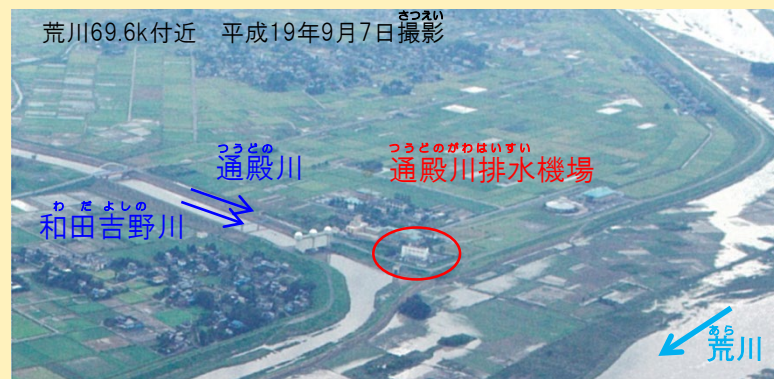
### H19年9月 台風9号の効果

2007（平成19）年9月台風9号の出水時には、通殿川排水機場を稼働させることにより約150haの浸水面積を低減しました。
