国土交通省 関東地方整備局 千葉国道事務所

圏央道笠森トンネル技術検討委員会(第1回)を開催しました。

平成22年10月19日に千葉県市原市水沢地先の圏央道笠森トンネル工事において、トンネル本体の掘削作業を行っていたところ、掘削前面から大量の湧水が発生し、その後、湧水とともに土砂も流出し、トンネル掘削部の地上にある耕作地と林地の2箇所が陥没した。

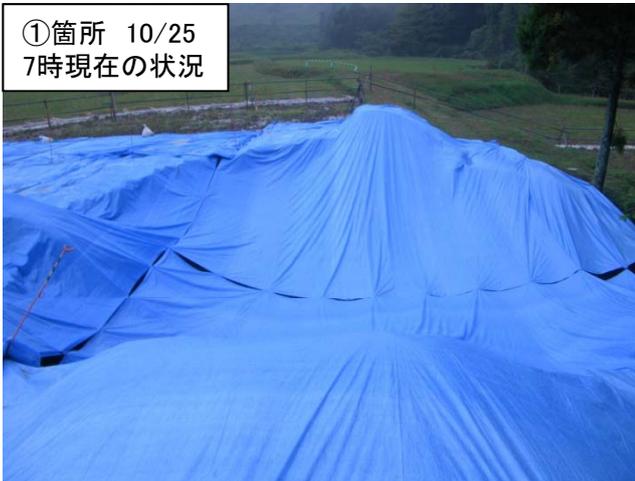
①箇所 10/25 7時現在の状況

直径約15m 陥没深さ約8m(H22.10.25現在)

- ① 陥没箇所付近の地下の空洞や地下水、地層の状況や緩みの有無等を把握するため、ボーリング調査及び表面波による地中探査を実施するとともに、2次災害防止のため、周辺の地盤高を計測し、地盤変位を監視する。
- ② トンネル内部では、大量の湧水及び土砂の流出は収束しているが、安全確保の観点からトンネル掘削部付近のトンネル計測を強化し、トンネル内空変位等を監視する。
- ③ 地上の安全性を確保する緊急対策として、陥没箇所の拡大・崩壊を防止するため、埋戻しを早急を実施する。

- 1) 緊急対策工事を早急を実施し、今後約1ヶ月を目途に、地上部の陥没箇所を復旧する。
- 2) 次回の技術検討委員会は、ボーリング調査結果や各種計測結果をとりまとめ、土地陥没の原因を究明するとともに、本復旧案の検討を行う。

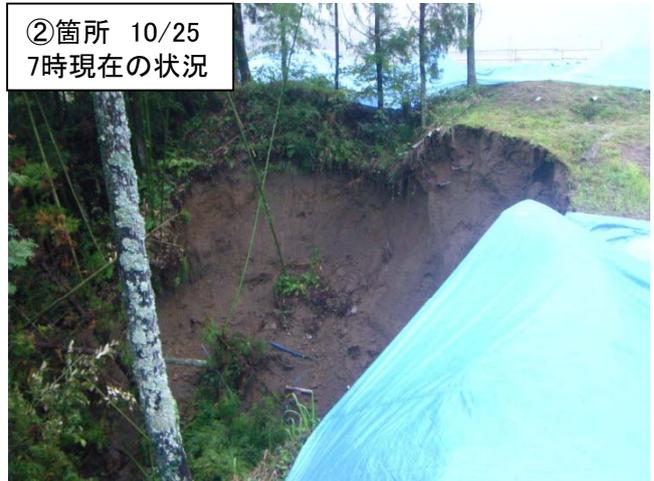
②箇所 10/25 7時現在の状況

直径約13m 陥没深さ10m以上(H22.10.25現在)
