## 第20回 東京外環トンネル施工等検討委員会

### 大泉側本線シールド工事の掘進状況について

令和2年 1月27日

中日本高速道路株式会社東京支社東京工事事務所  
東日本高速道路株式会社関東支社東京外環工事事務所

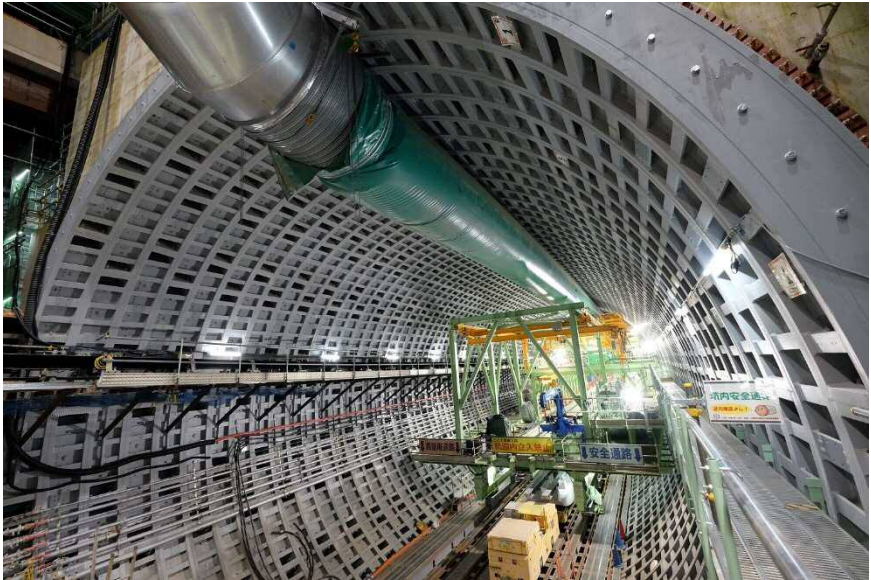
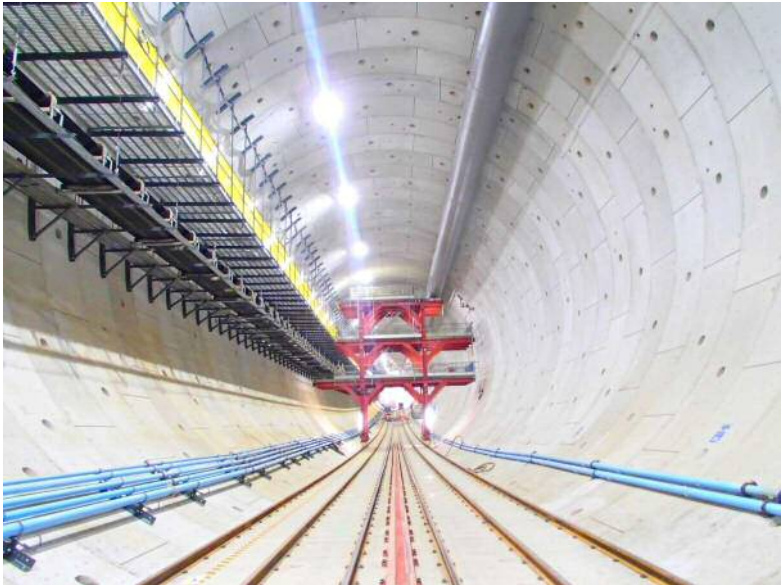
| 北行 大泉南工事 | 南行 大泉南工事 |
|---|---|
| 【掘進区間の坑内状況写真】<br> | 【掘進区間の坑内状況写真】<br> |

| 北行 大泉南工事 | 南行 大泉南工事 |
|---|---|
| 掘進を行った区間のトンネル坑内にセグメントのひび割れ・漏水などは発生していないことを確認した。 | 同左 |

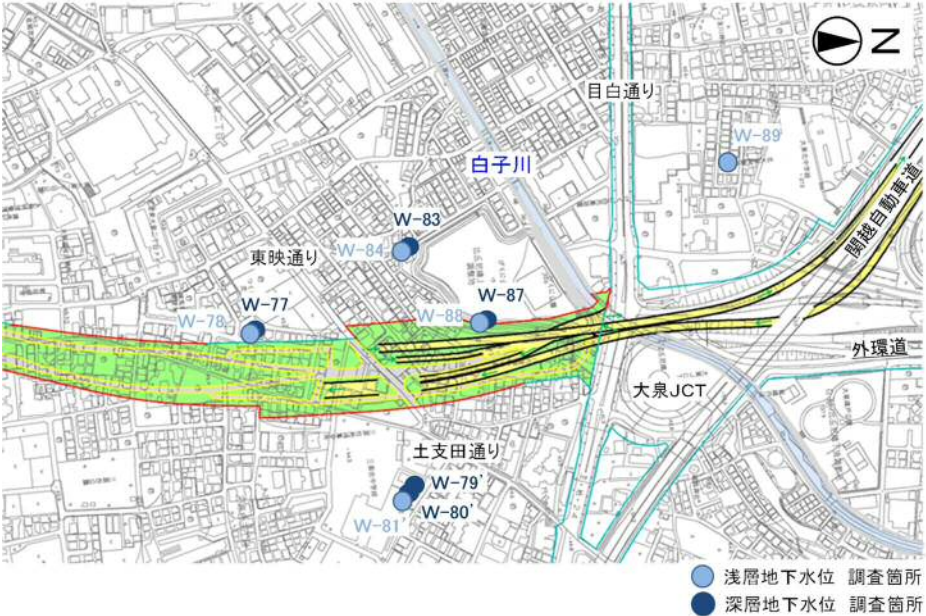
地下水位調査箇所位置図

降雨による観測井戸の水位変動がみられるが、注意を要するような変動はなかったことを確認した。

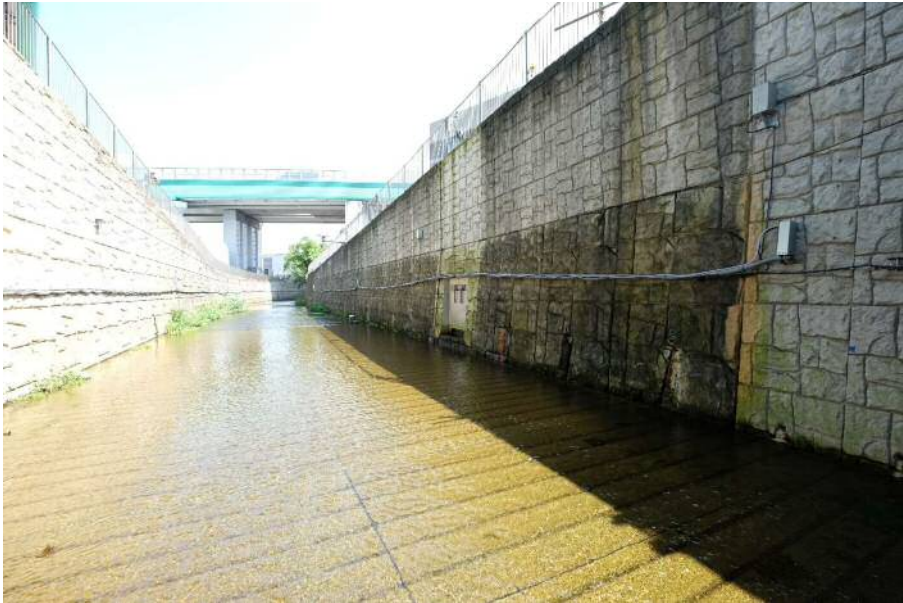
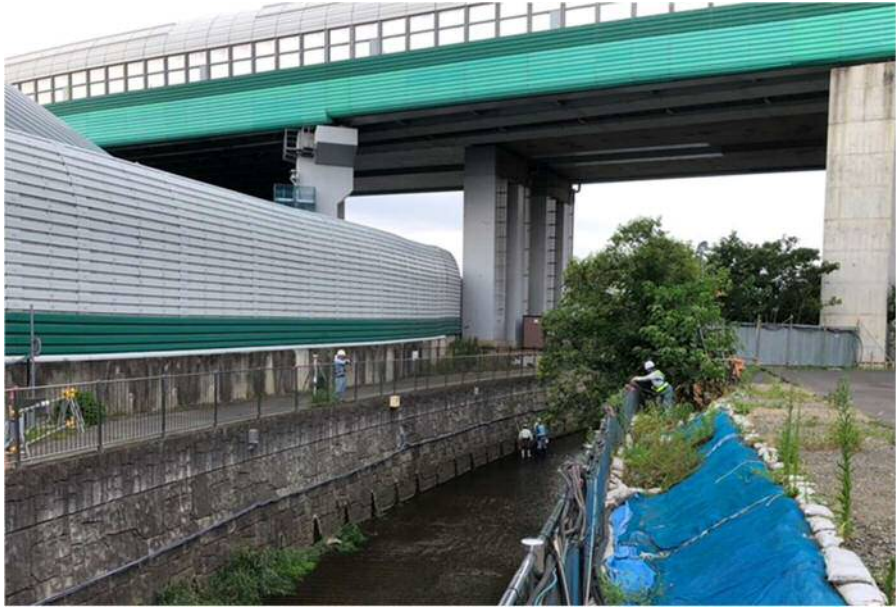
| 北行 大泉南工事 | 南行 大泉南工事 |
|---|---|
| 掘進中は、白子川・既存ボーリング孔などで空気の漏出等は認められなかったことを確認した。 | 掘進中、白子川および既存ボーリング孔においてトンネル工事で用いている空気のごく一部が漏出したことを確認した。（令和元年8月～11月） |

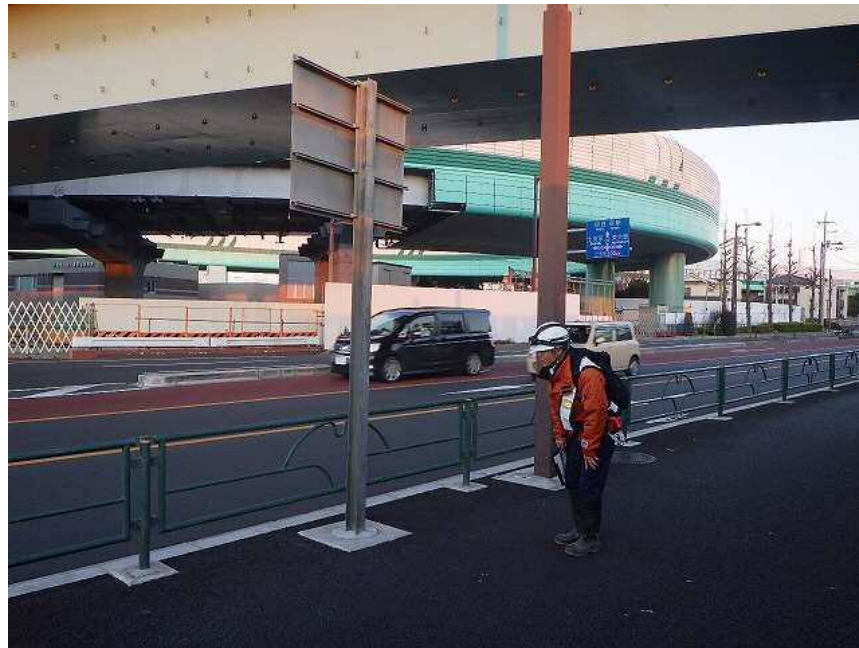
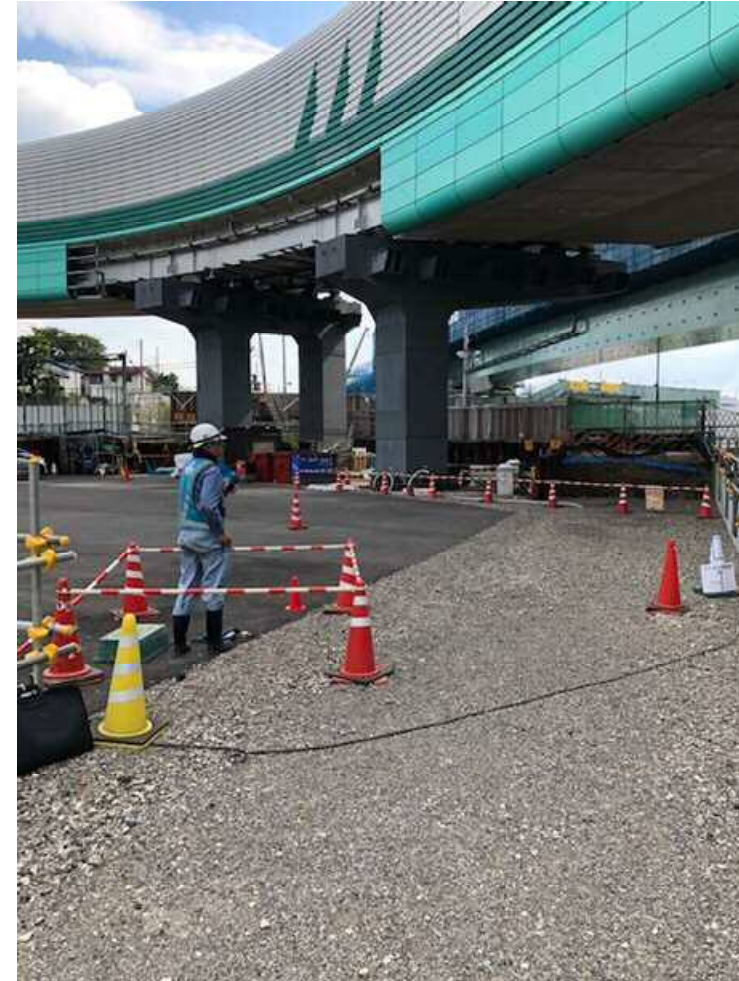
掘進中は、徒歩による巡回を実施し、地上部で周辺環境に影響を及ぼすような事象がないことを確認した。

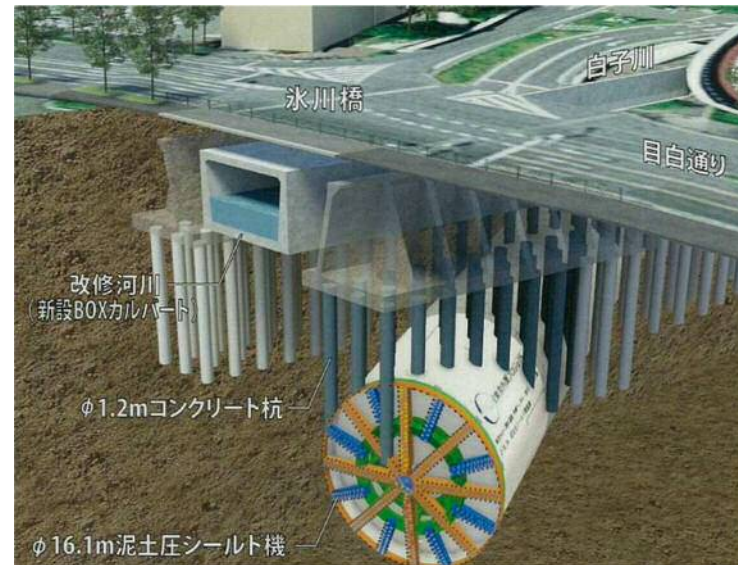
杭切削状況図

- ・重交通である目白通りの下や白子川直下の既設杭４６本の切削を伴う難しい掘進であったが、カッターヘッドに５度の傾斜を付けたり、モニタリングのためのセンサーを付けたりするなど、マシン装備などを工夫することで、大きなトラブル等なく安全に掘進することができた。
- ・ビットを密に配置して鉄筋が短く切断されるようにするとともに、さまざまな条件下で、大量の鉄筋コンクリート杭を切削することから、長尺鉄筋が出てきても対応できるようにあらかじめスクリーコンベアの径を通常より太くしていたため、マシントラブルが起きることなく掘削を終えることができた。

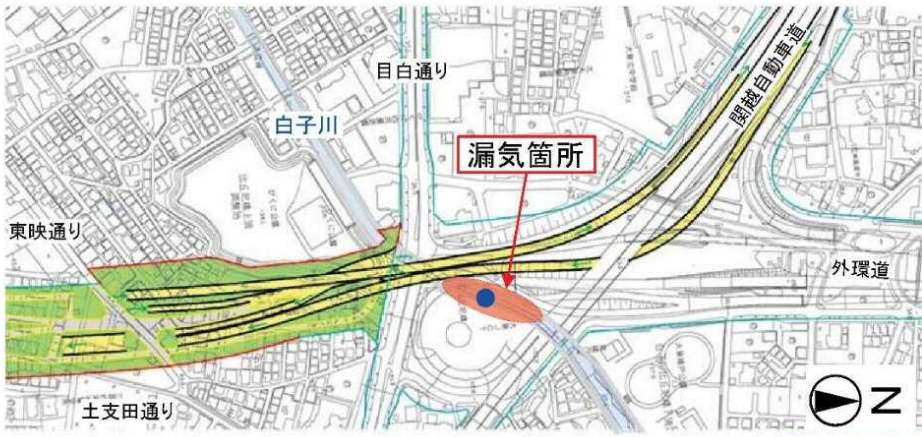
○漏気箇所周辺の気体の成分調査の測定値は、基準値を満足しています。

○参考として簡易測定を実施し、気泡自体の空気成分の酸素濃度が7.3～20.9%、水面直上では20.6～20.9%でした。漏気している空気量は  
大気に対して微量であり希釈されるため、周辺環境に影響ありません。

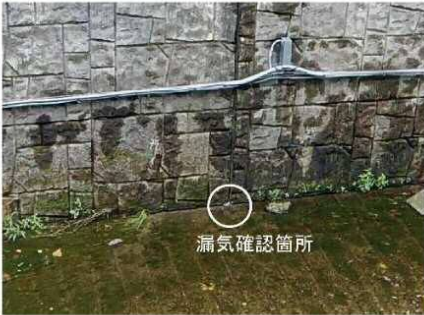
漏気状況

白子川護岸の水抜き孔や目地を通じ発生

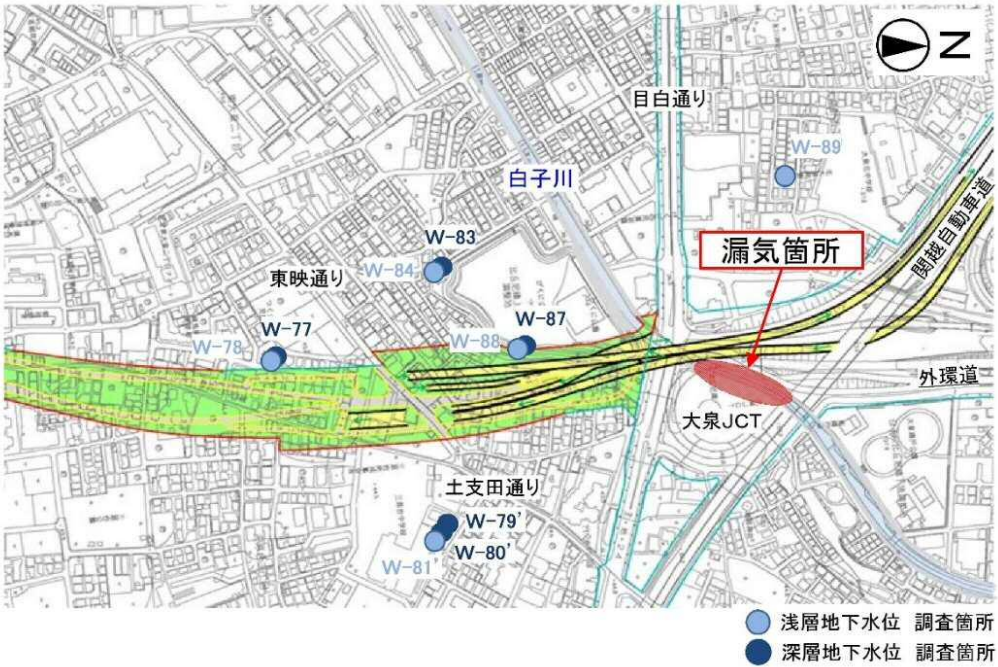
【地下水の水位調査結果】

○ 漏気箇所周辺の地下水の水位調査の測定値について、周辺環境に影響を及ぼすような水位変動はないことを有識者に確認しております。今後も引き続き地下水位のモニタリングを実施して参ります。

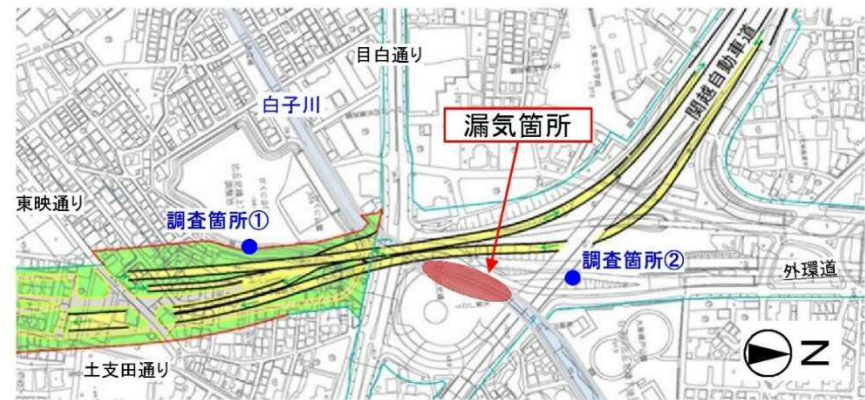
● 水質調査試料採取

○漏気箇所周辺の地下水の水質調査の測定値は環境基準値を満足しています。

○また、漏気の期間は限定的となることから、地下水及び地盤が長期にわたり空気に触れることはないため、地下水及び地盤が酸性化することはないと考えられることを有識者に確認しております。

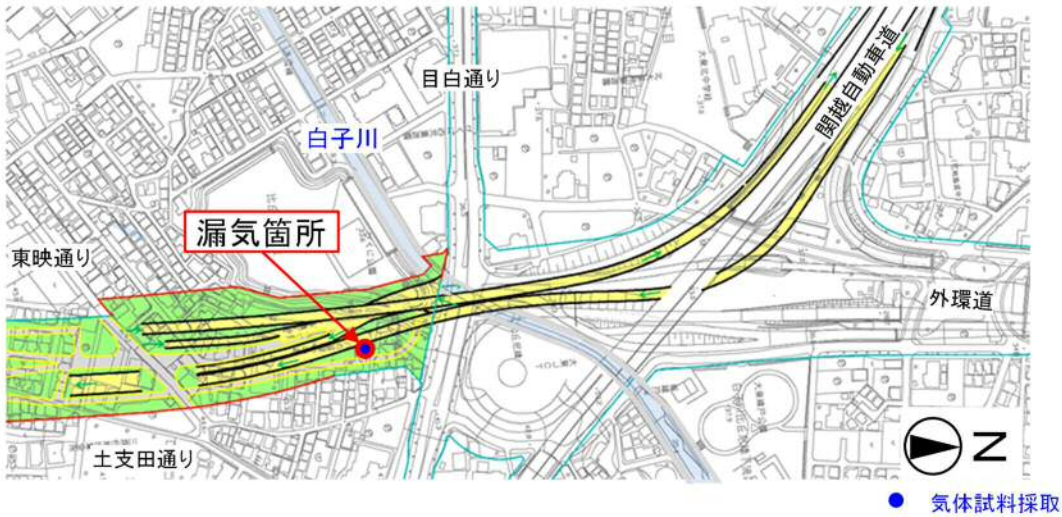
1) 気体の成分

漏気による周辺環境への影響を確認するため、気体の成分調査、地下水の水質調査、地下水の水位調査を行い、それぞれの調査結果は、環境基準値等を満足していることを確認した。

なお、気泡自体の空気成分の酸素濃度は、前頁に示すとおり、簡易測定において17.7～18.5%の値を示している。これは、工事で用いる空気は通常の空気であるが、一般的に地中では酸化還元反応により酸素が消費されるため、野川と同様に地中を通過した空気の酸素濃度が低くなったものと考えられるが、漏気している空気量は大気に比して微量であり希釈されるため、周辺環境への影響はないことを確認した。

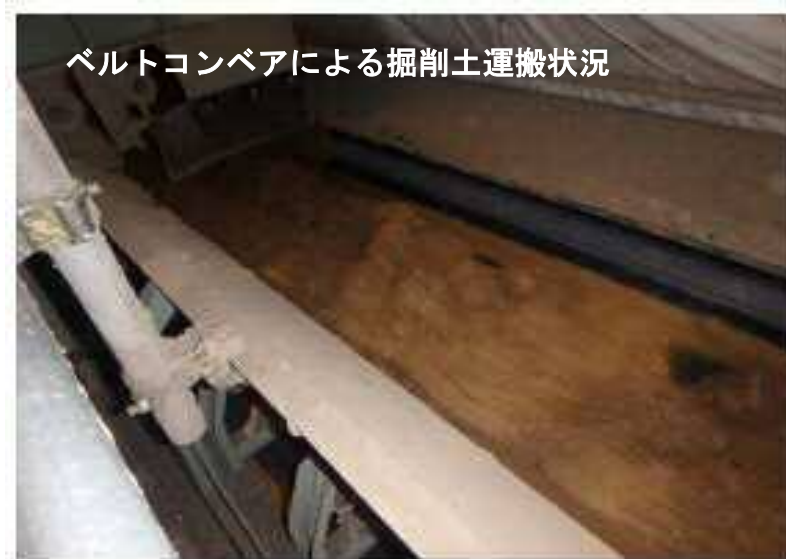
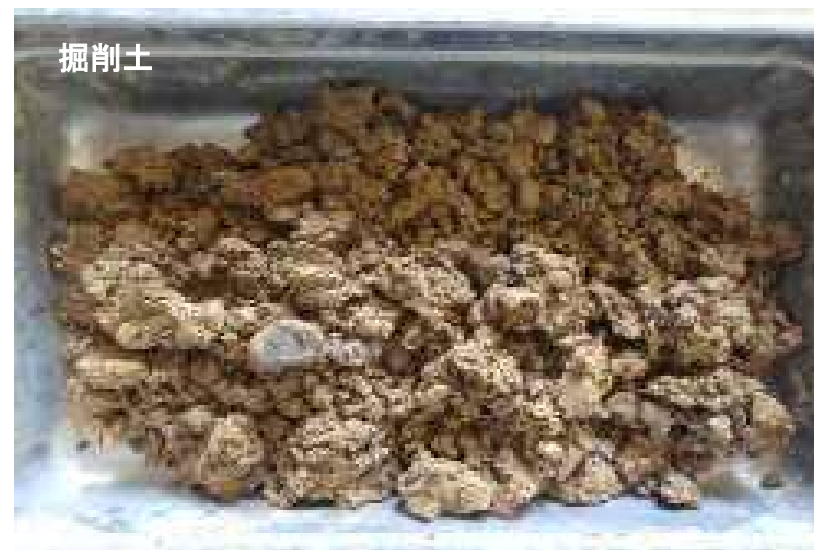
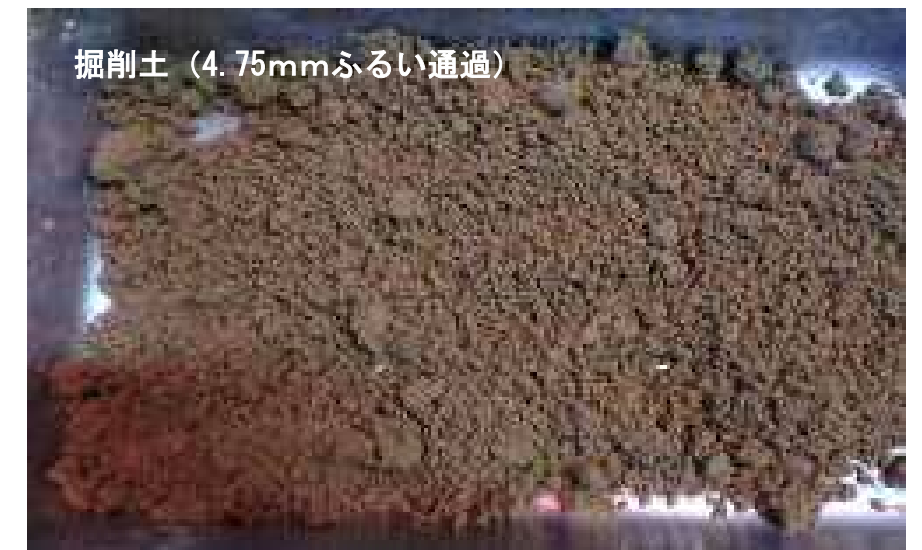
### 【排土状況】

掘進中、添加材として気泡を用いた掘削土の性状が良好であることを確認した。
