第25回 東京外環トンネル施工等検討委員会

再発防止対策及び地域の安全・安心を高める取り組みを踏まえた工事の状況等について

< 大泉側本線シールドトンネル >

令和4年10月26日

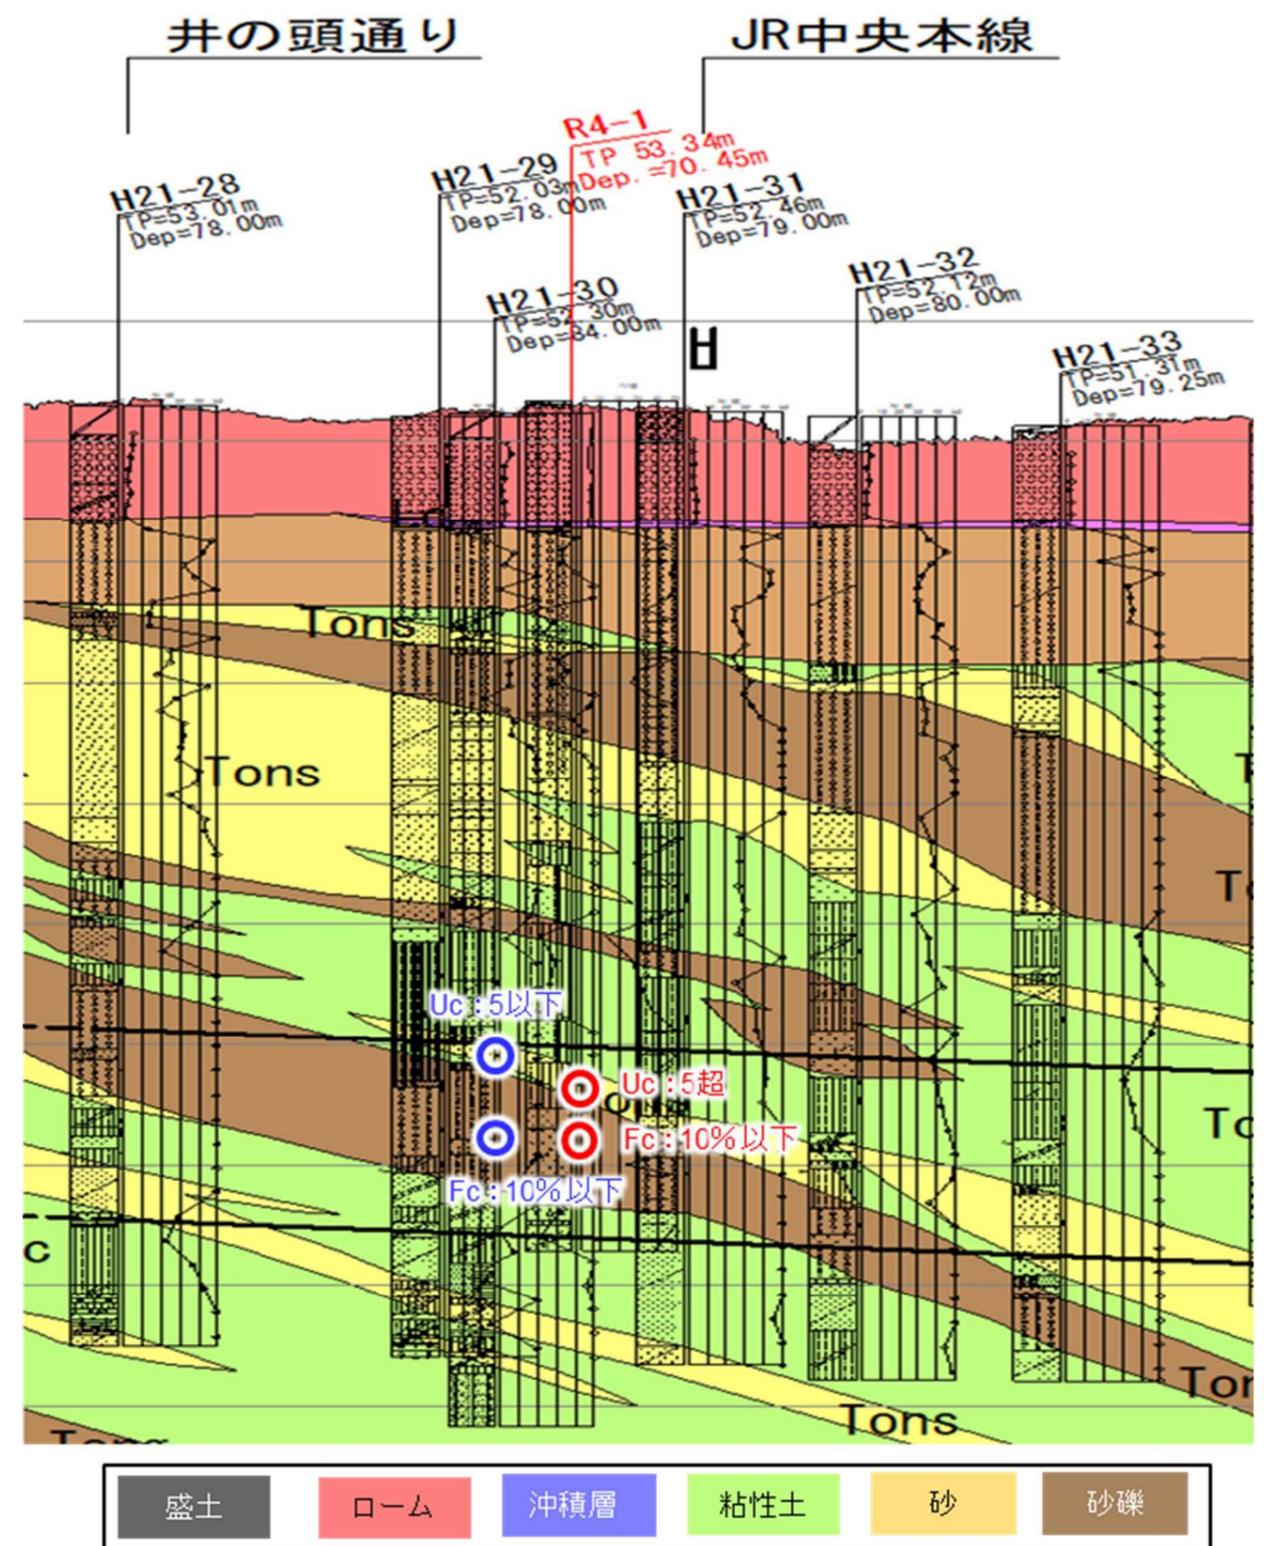
③ 地質縦断図

掘削断面の砂層の均等係数が5より大きく、陥没・空洞事故が発生した箇所とは異なる地盤であることを確認した。

※既往の地質縦断図上に、追加ボーリング結果を重ねたもの

U_c: 均等係数 (粒子の大きさのばらつき。地山流動化の指標: 5以下)

F_c: 細粒分含有率 (シルト、粘土の含有割合。地山流動化の指標: 10%以下)

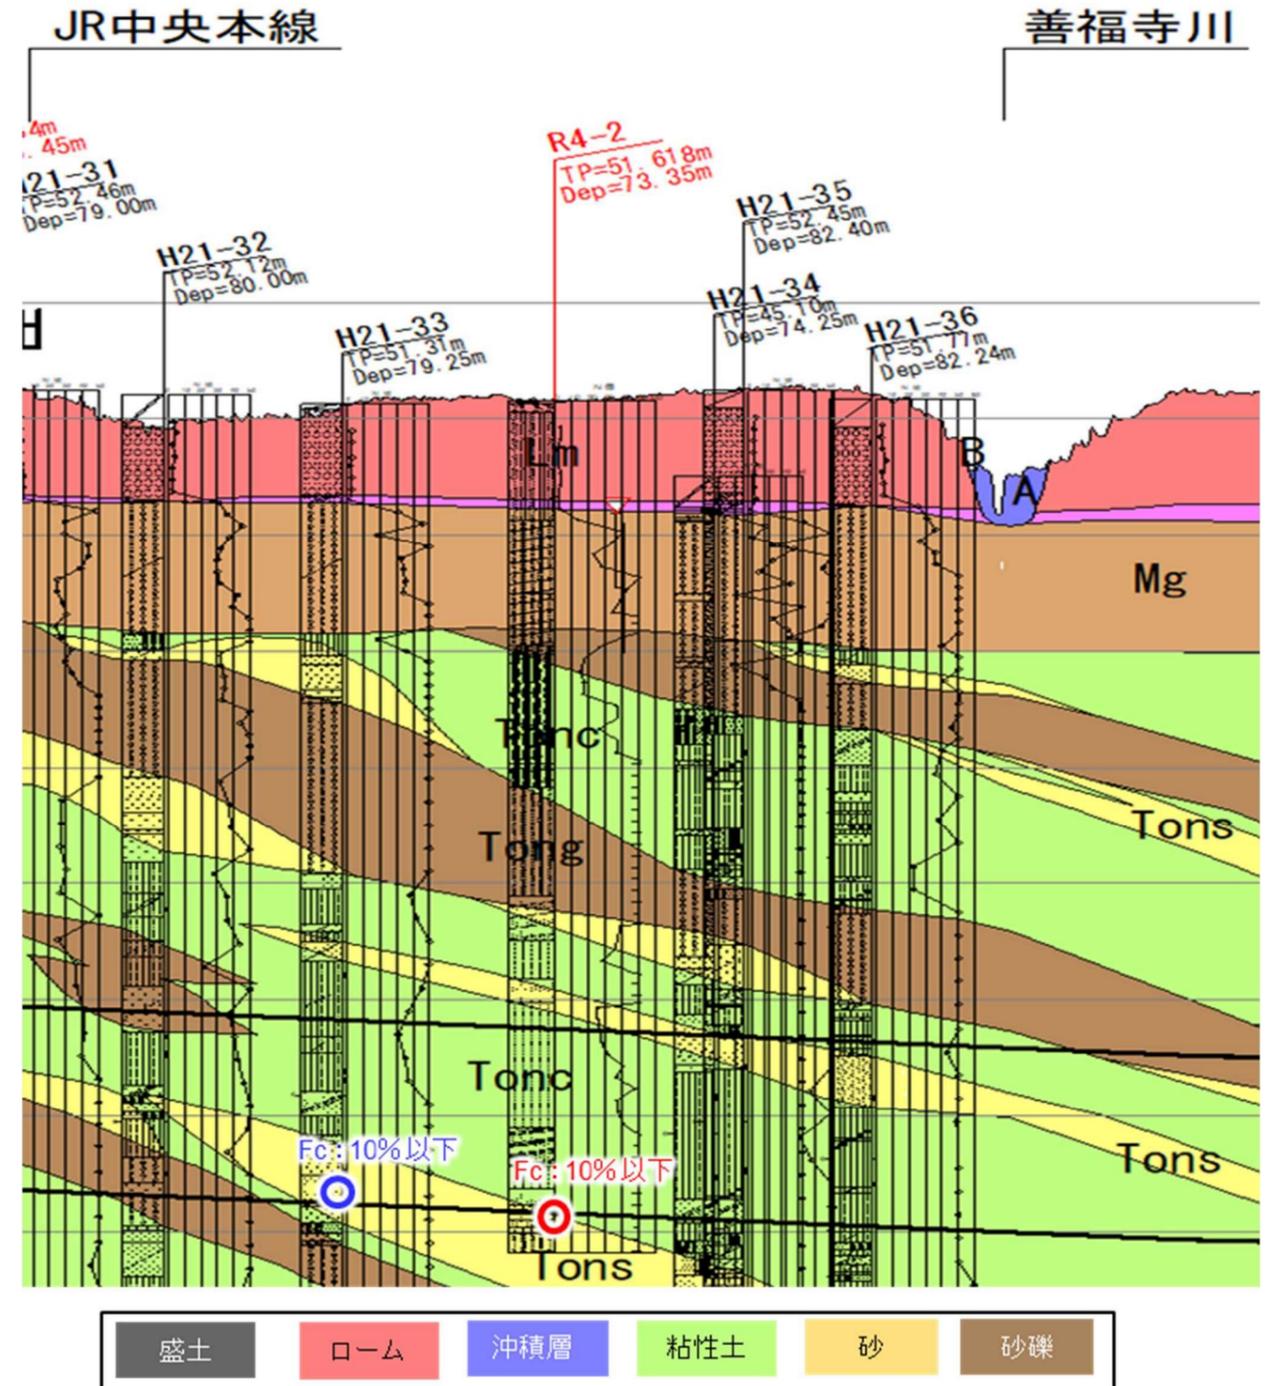
③ 地質縦断面図

掘削断面は粘性土層が主体な区間であること、および細粒分含有率10%以下の砂層の傾向を再確認した。

※既往の地質縦断面図上に、追加ボーリング結果を重ねたもの
 Uc: 均等係数 (粒子の大きさのばらつき。地山流動化の指標: 5以下)
 Fc: 細粒分含有率 (シルト、粘土の含有割合。地山流動化の指標: 10%以下)

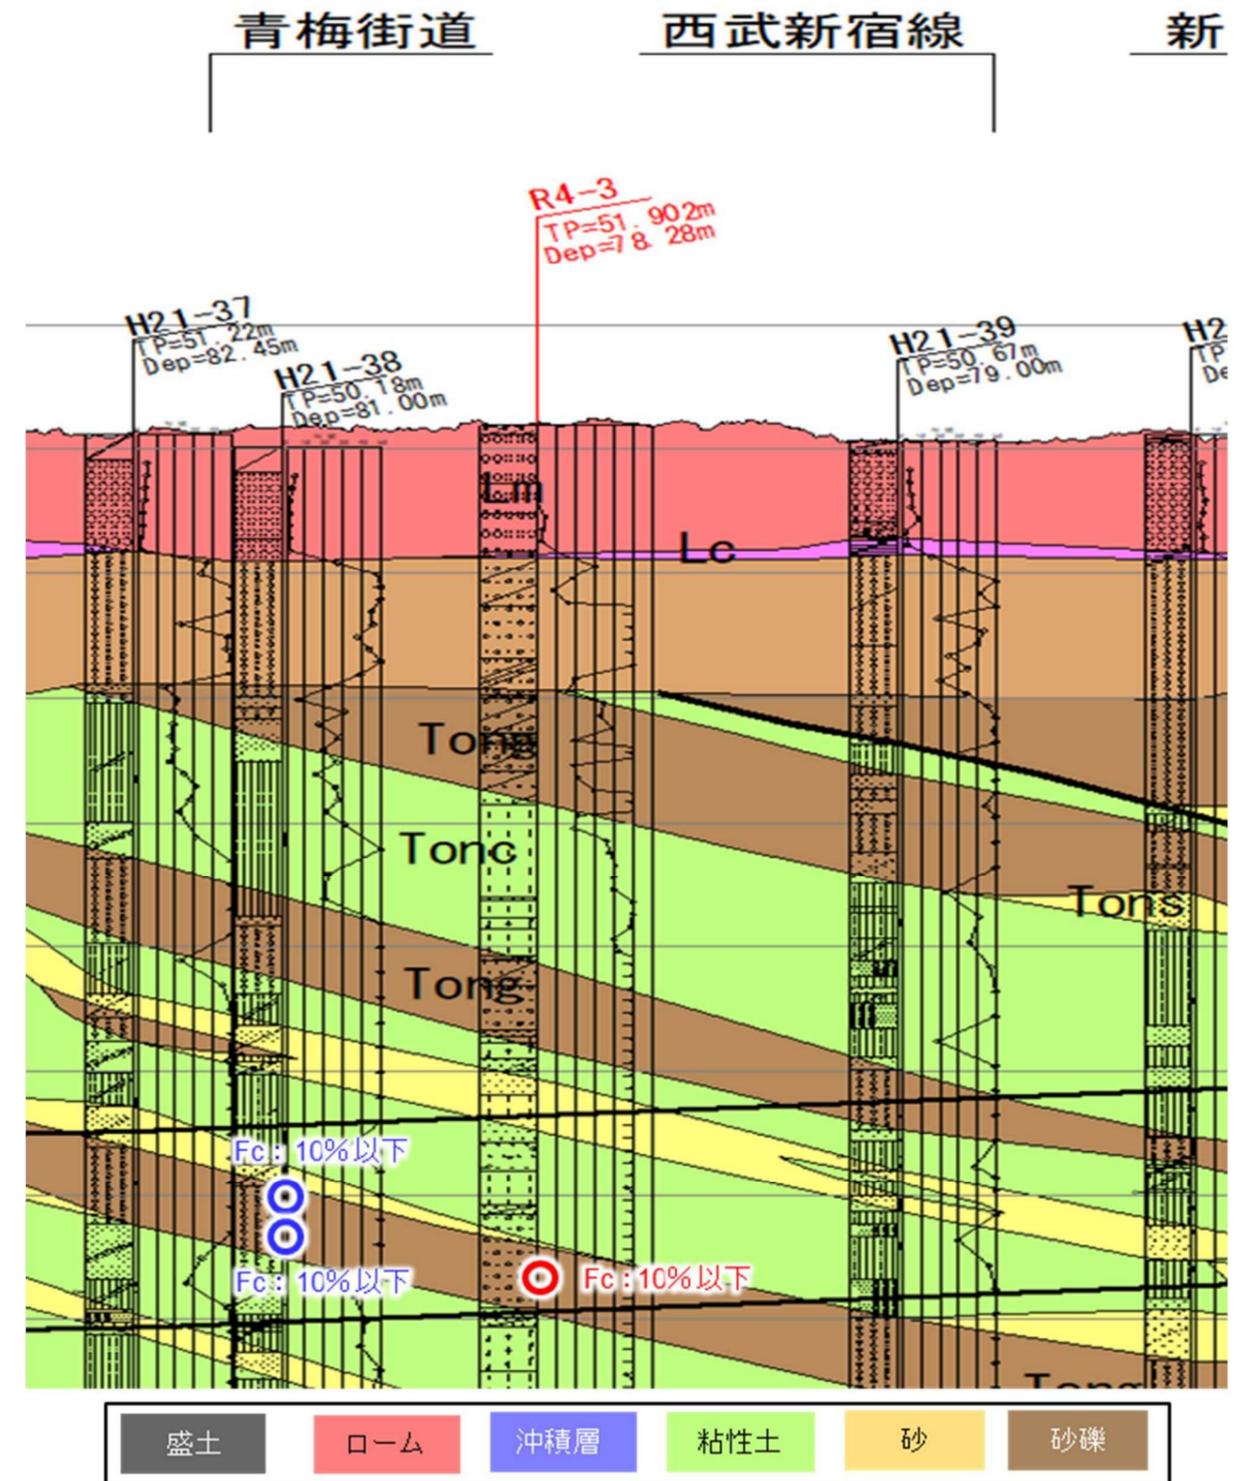
③ 地質縦断面図

掘削断面は砂礫層と粘性土層が主体な区間であること、および細粒分含有率10%以下の礫層の傾向を再確認した。

※既往の地質縦断面図上に、追加ボーリング結果を重ねたもの

Uc: 均等係数(粒子の大きさのばらつき。地山流動化の指標: 5以下)

Fc: 細粒分含有率(シルト、粘土の含有割合。地山流動化の指標: 10%以下)

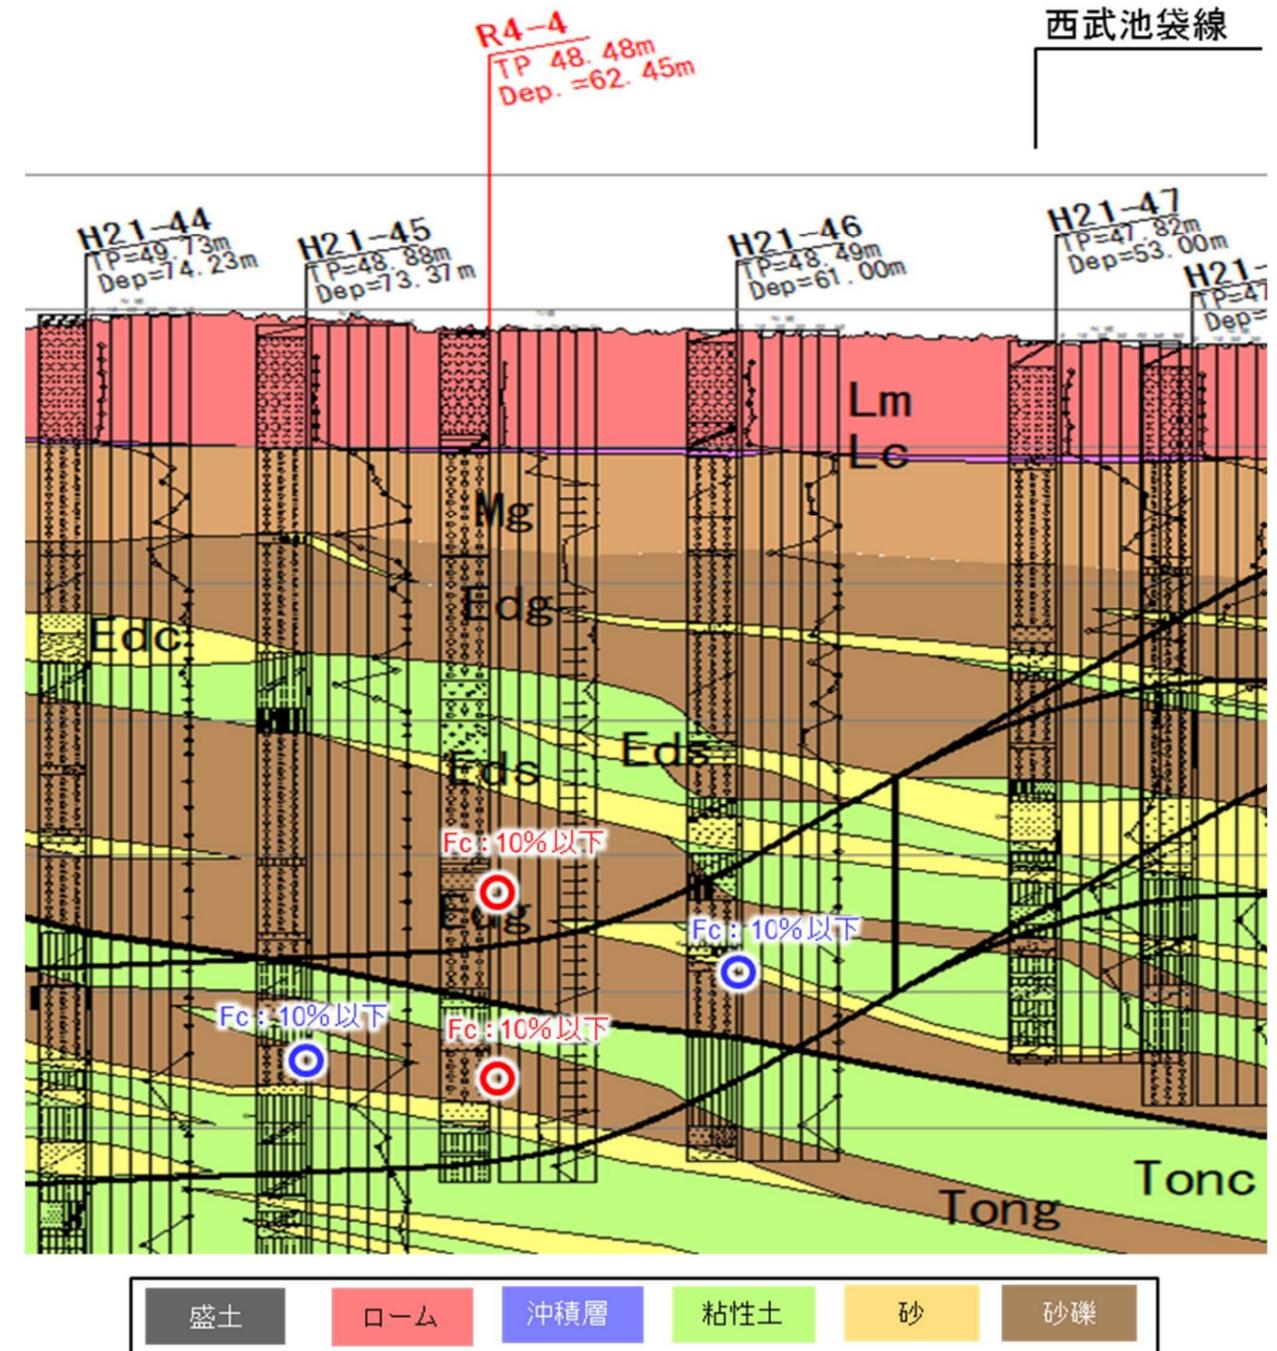
③ 地質縦断面図

掘削断面は礫・砂・粘土が複雑に入り組む区間であること、および細粒分含有率10%以下の礫層の傾向を再確認した。

※既往の地質縦断面図上に、追加ボーリング結果を重ねたもの

Uc: 均等係数 (粒子の大きさのばらつき。地山流動化の指標: 5以下)

Fc: 細粒分含有率 (シルト、粘土の含有割合。地山流動化の指標: 10%以下)

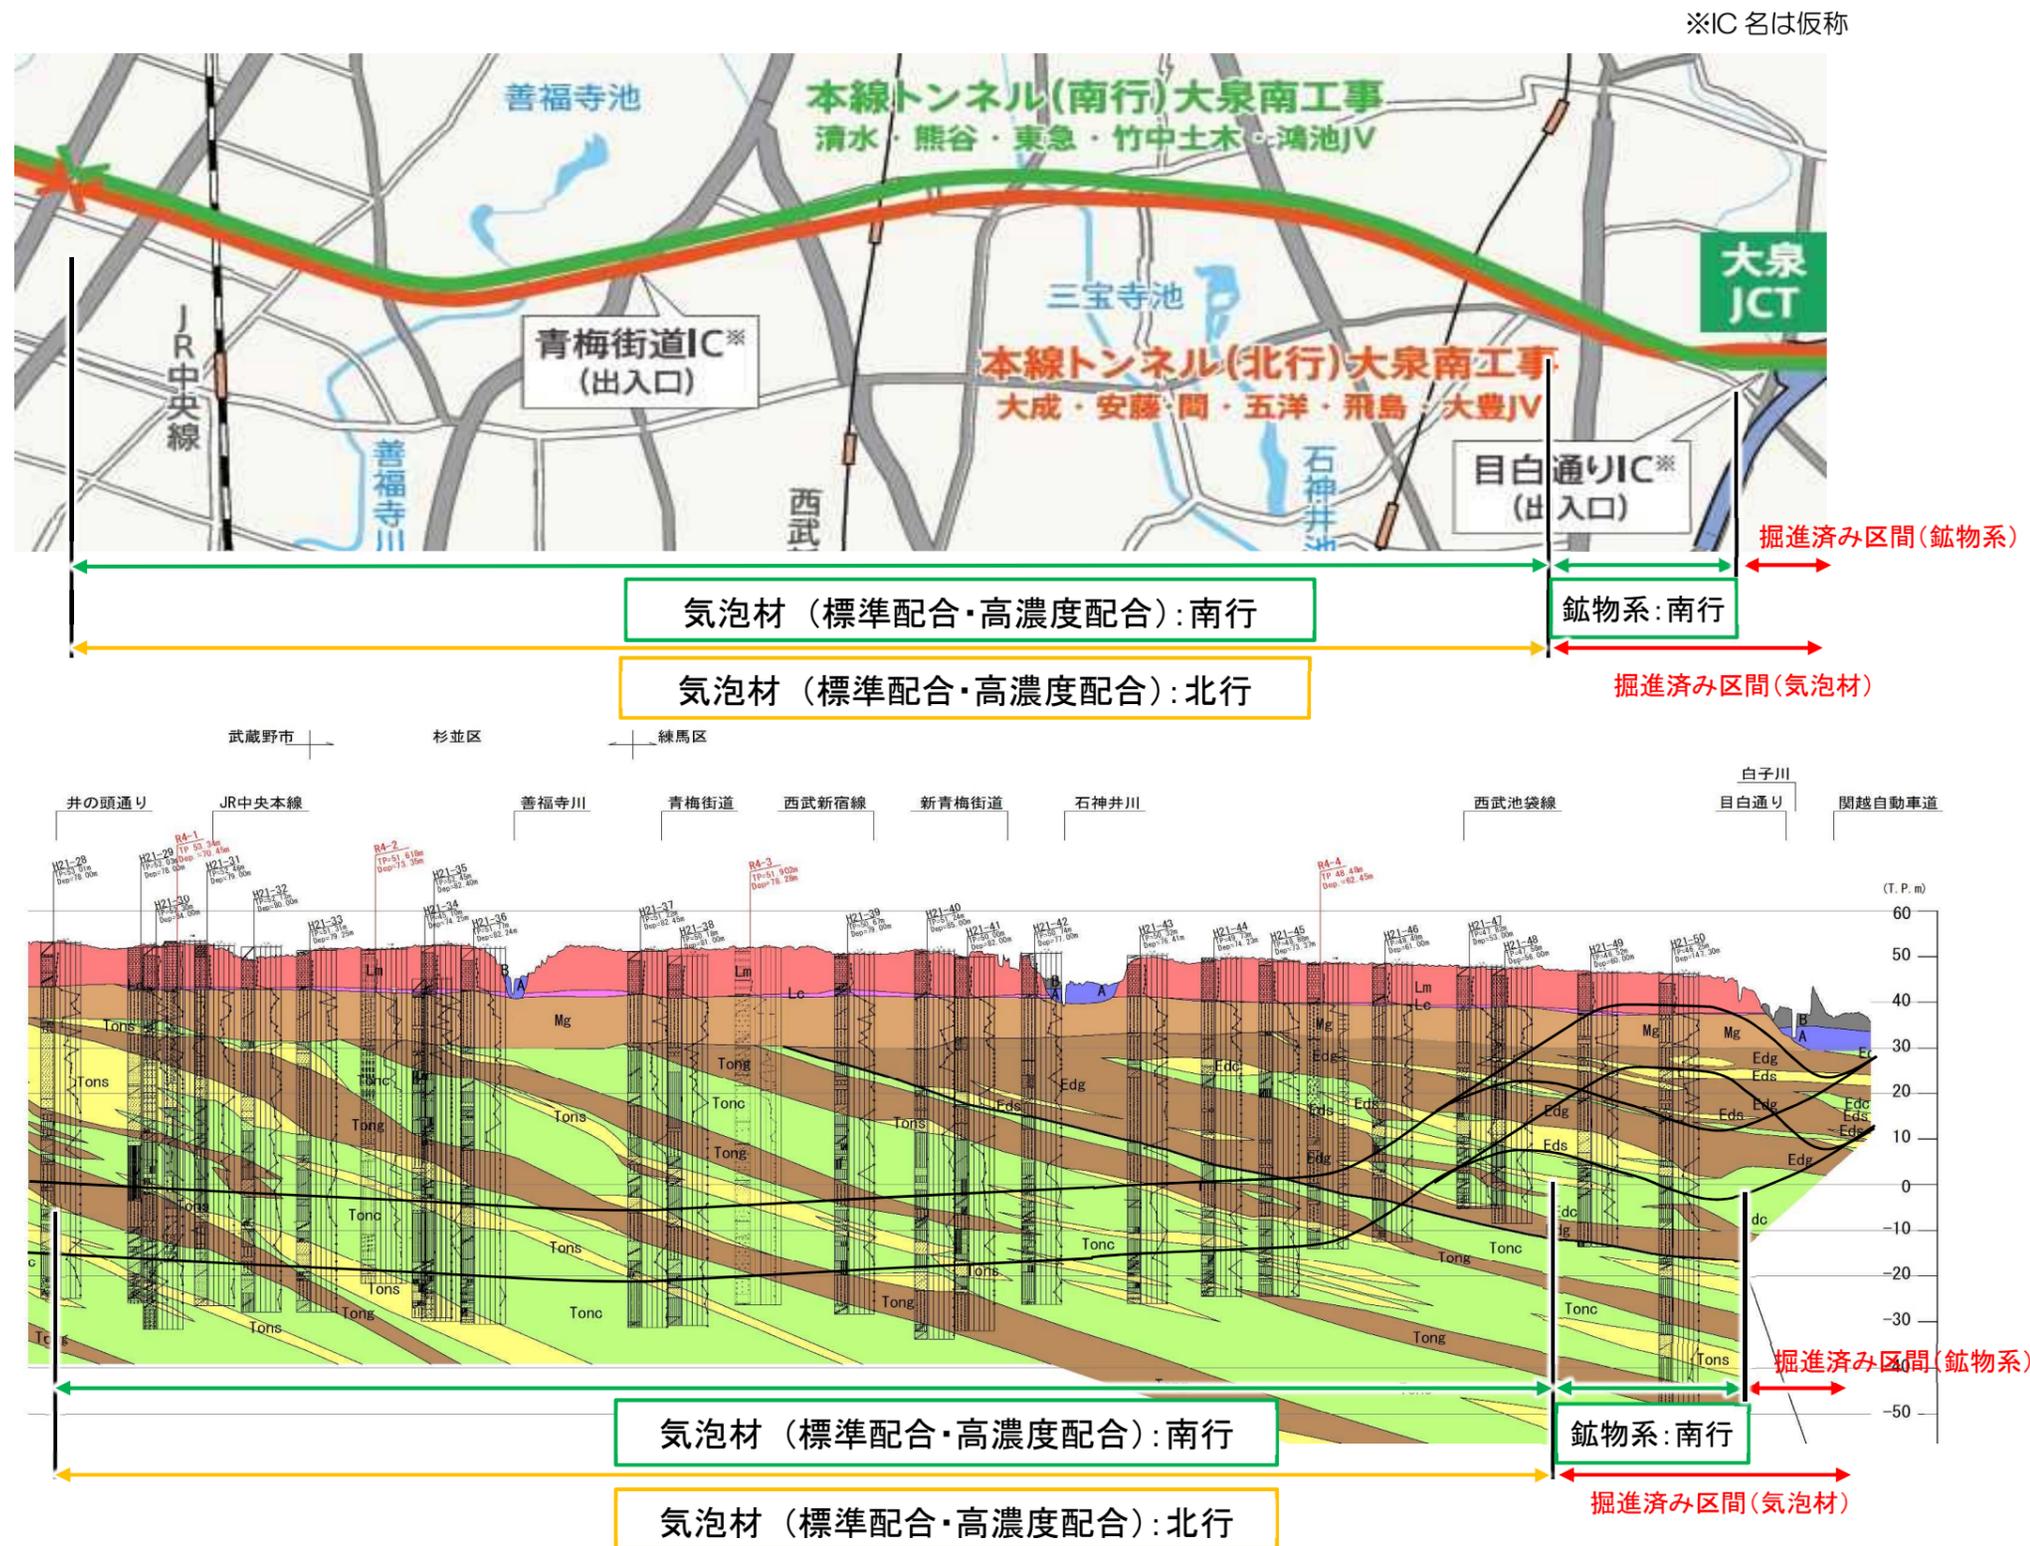
(3) 添加材使用基本計画

各種モニタリングや排土性状を確認し、塑性流動性の確保が難しいと懸念される場合は、添加材種別や注入量等を変更し改善を図っていく。

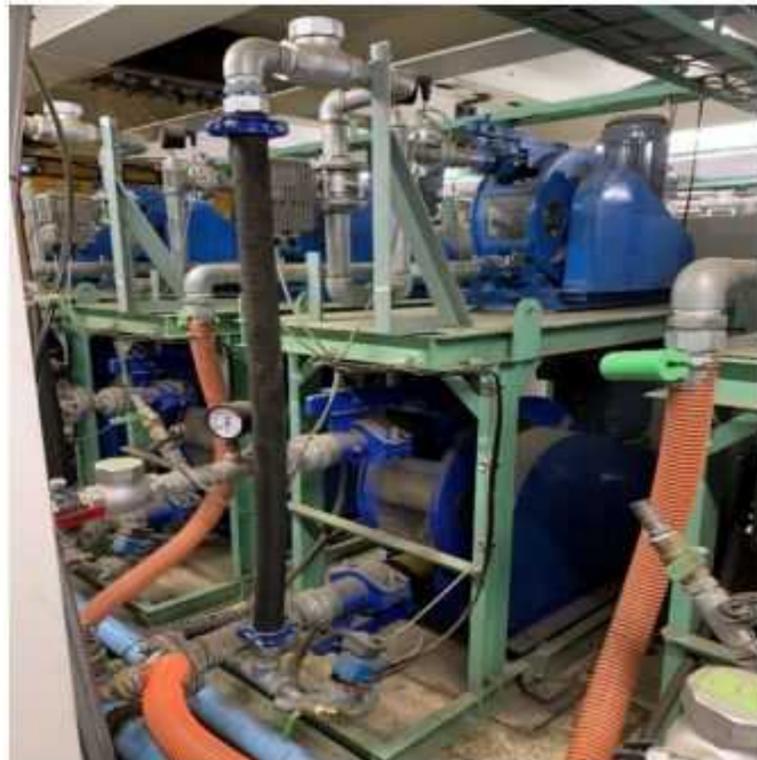
■添加材注入設備（本線トンネル（南行）大泉南工事）

第23回東京外環トンネル施工等検討委員会でとりまとめた、再発防止対策のシールド掘進地盤に適した添加材選定等の結果を踏まえ、添加材は気泡材、鉍物系を適切に使用する計画をしているが、塑性流動性の確保が困難となる場合などを想定し、各種添加材注入の切り替えなどをスムーズに行えるよう、事前に注入設備の切り替えが可能となるように改良した。

気泡・加泥 注入ポンプ

気泡原液タンク

ベントナイト泥水タンク

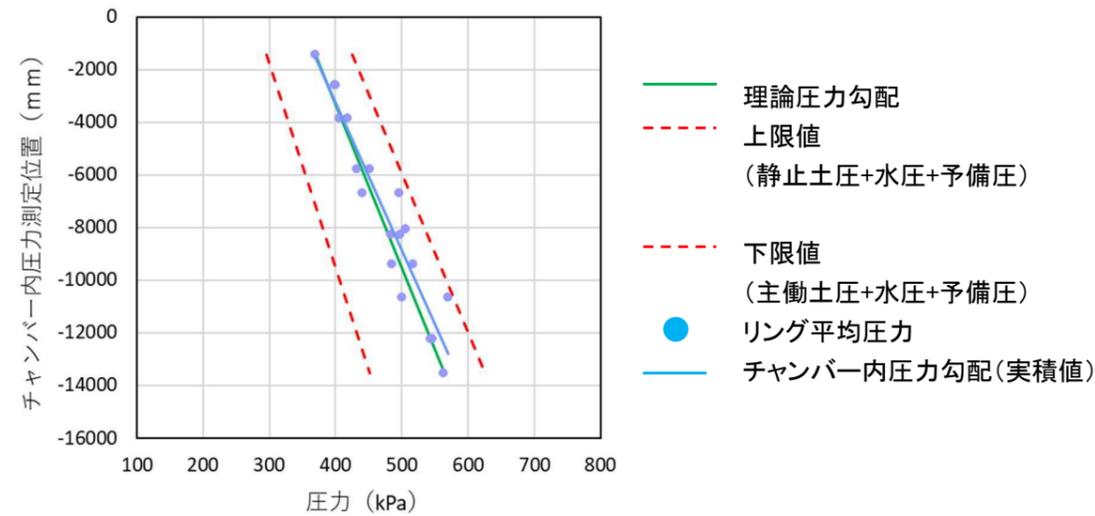
- ・チャンバー内における各圧力計の指示値から算出されるチャンバー内圧力勾配を下限圧力と上限圧力との間で管理することで、切羽の安定を常時管理する(図①-2)。なお、下限圧力については、安定したシールド停止状態の圧力を下回らないように設定する。
- ・チャンバー内圧力勾配は事前のボーリングデータと添加材注入率等から算出される理論圧力勾配との差を比較することで、チャンバー内の塑性流動性悪化の兆候を確認するとともに、添加材が地山に過度に浸透したことによる未回収傾向を把握する(図①-2)。
- ・チャンバー内圧力勾配の直線性はチャンバー内圧力分布の不均衡を確認し、チャンバー内の土砂の分離・沈降が生じている可能性を把握する(図①-3,4)。

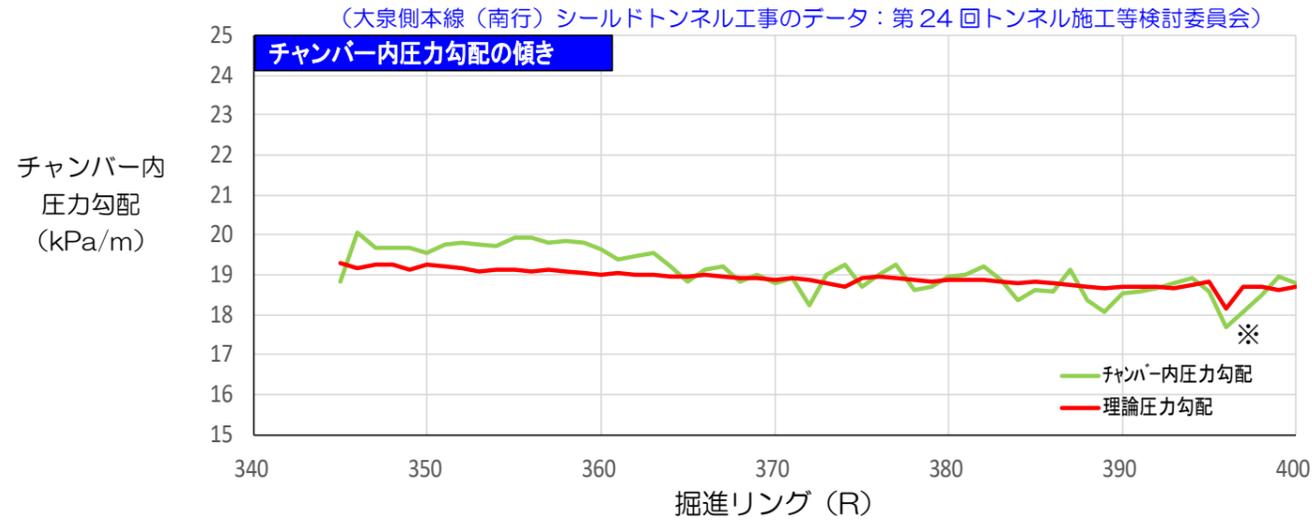
事業用地内の掘進については第24回東京外環トンネル施工等検討委員会にて圧力勾配の傾き・直線性や下部チャンバー内圧力が大きくなるなどの異常がないことを確認した。
引き続き、掘進管理フロー（P28）に基づき、掘進管理システムの監視モニターでリアルタイムおよびリング毎にチャンバー内圧力勾配の変化を監視し、理論圧力勾配と同じ傾向を示していること、圧力勾配の傾き・直線性や下部チャンバー内圧力が大きくなるなどの異常がないことを確認する。

※地中壁切削区間(396R)では、計画的に掘進速度を下げたことにより、加泥材注入率が大きくなっている。比重の小さい加泥材注入量が大きくなったことにより理論圧力勾配及びチャンバー内圧力勾配が低くなっている

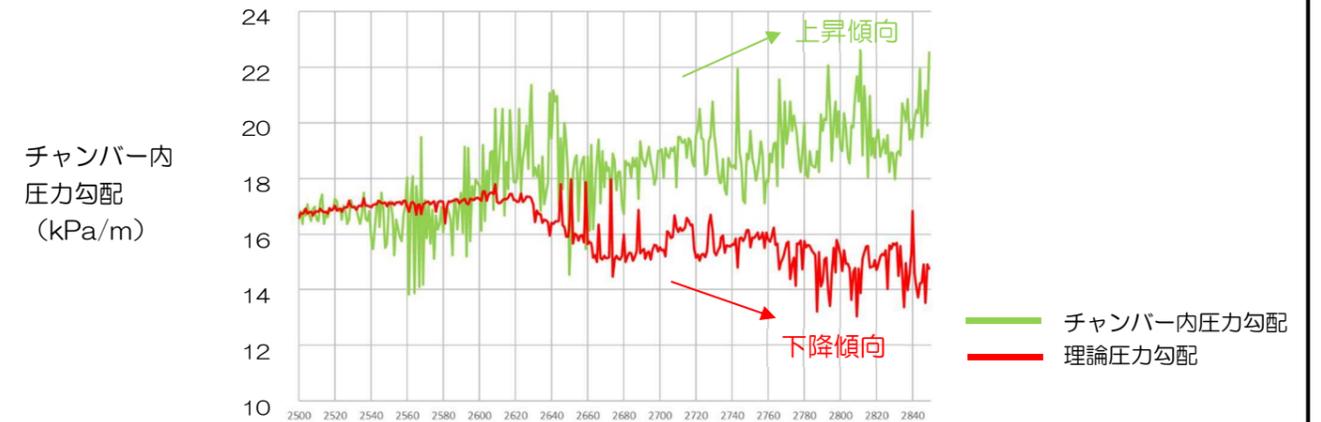
【参考】調布市陥没事故発生箇所のチャンバー内圧力勾配の傾き

・調布市の陥没事故発生箇所のチャンバー内圧力勾配と理論圧力勾配の傾きの傾向は大きく異なっている

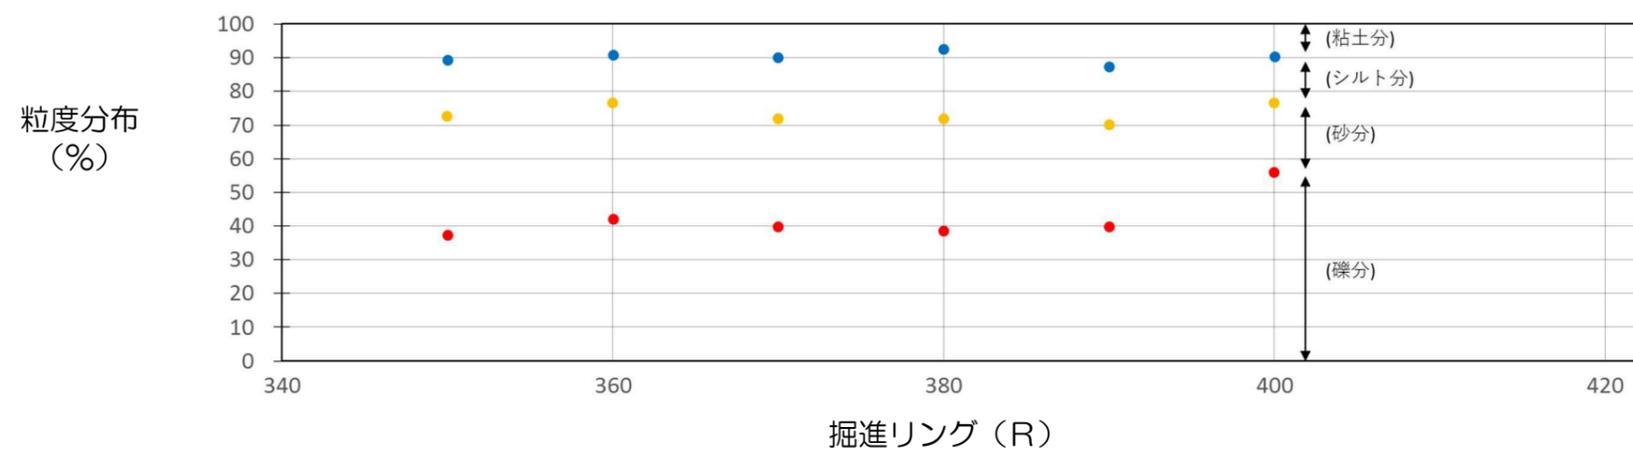
■ 粒度分布試験結果

(上表の掘削土は、排土時に高分子材を添加しているもの。)

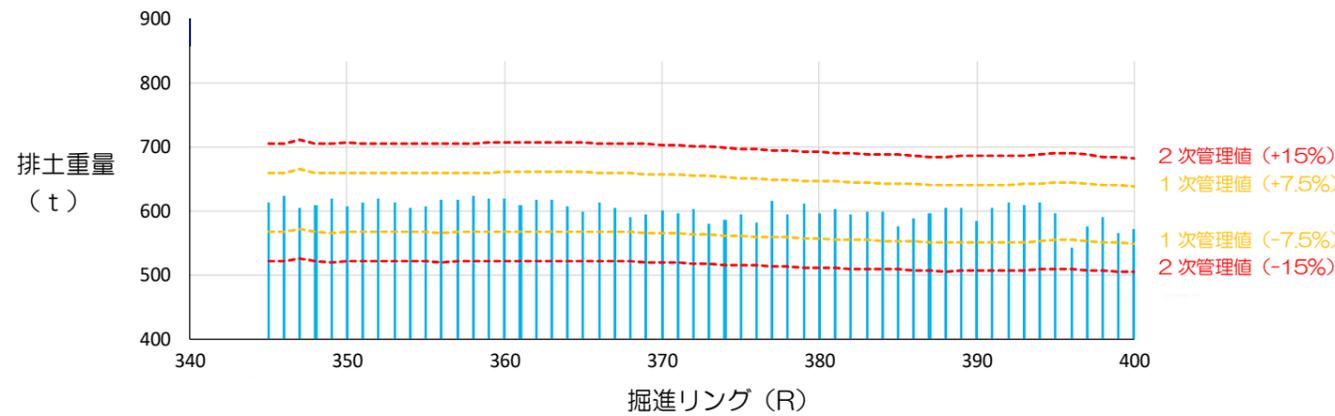
① ベルトスケール排土重量（溶液控除）（t）

事業用地内については第24回東京外環トンネル施工等検討委員会にて前20リング平均の掘削土量と比較して大きなバラつきがなく、管理値内で掘進できていることを確認した。

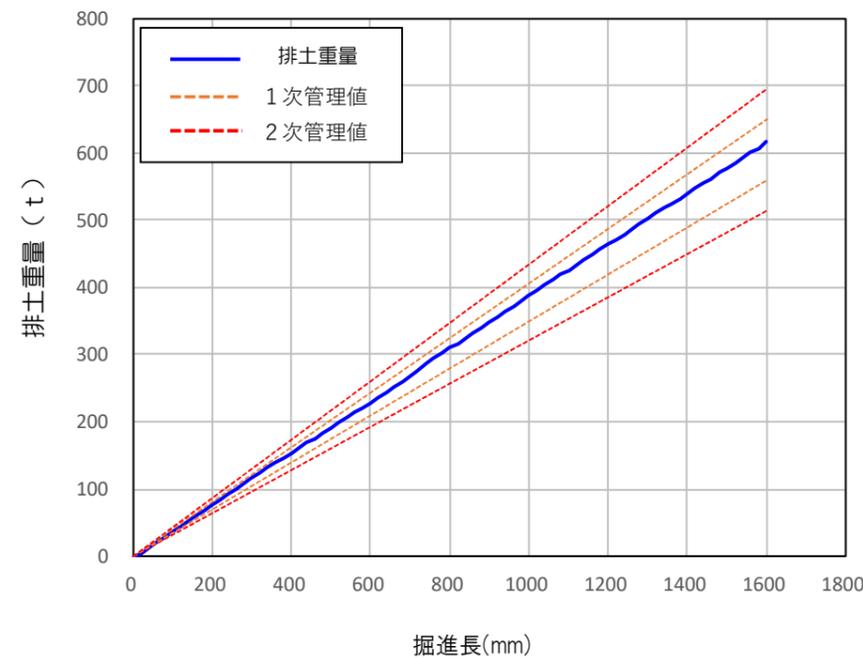
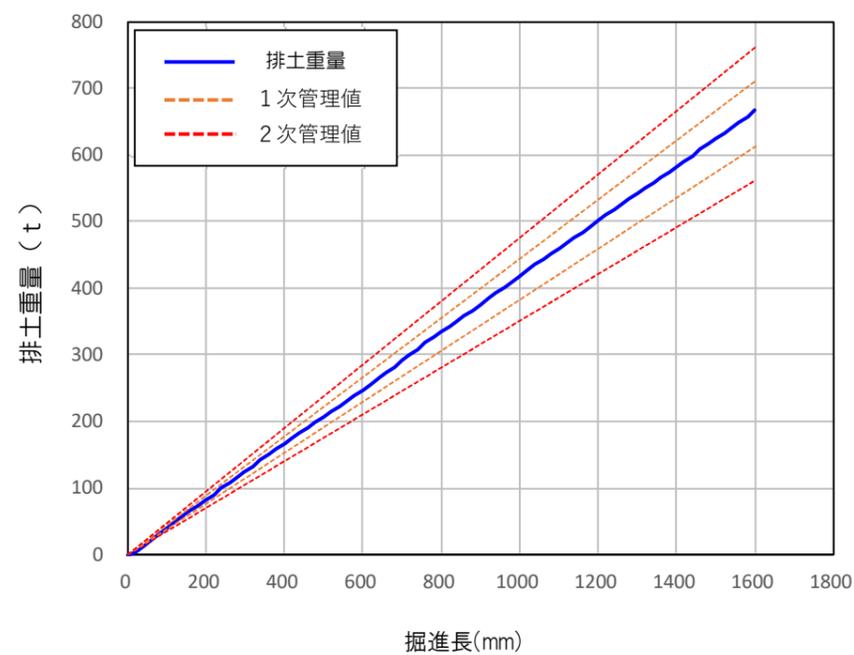
377 Ring 掘削土量モニタリング

事業用地内については第24回東京外環トンネル施工等検討委員会にてベルトスケールで計測した排土重量を掘進管理システムの監視モニターでリアルタイムに監視できていることを確認した。引き続き、ベルトスケールで計測した排土重量を掘進管理システムの監視モニターでリアルタイムに監視する。

排土重量リアルタイム監視状況
（364R、掘進長 700mm 付近）

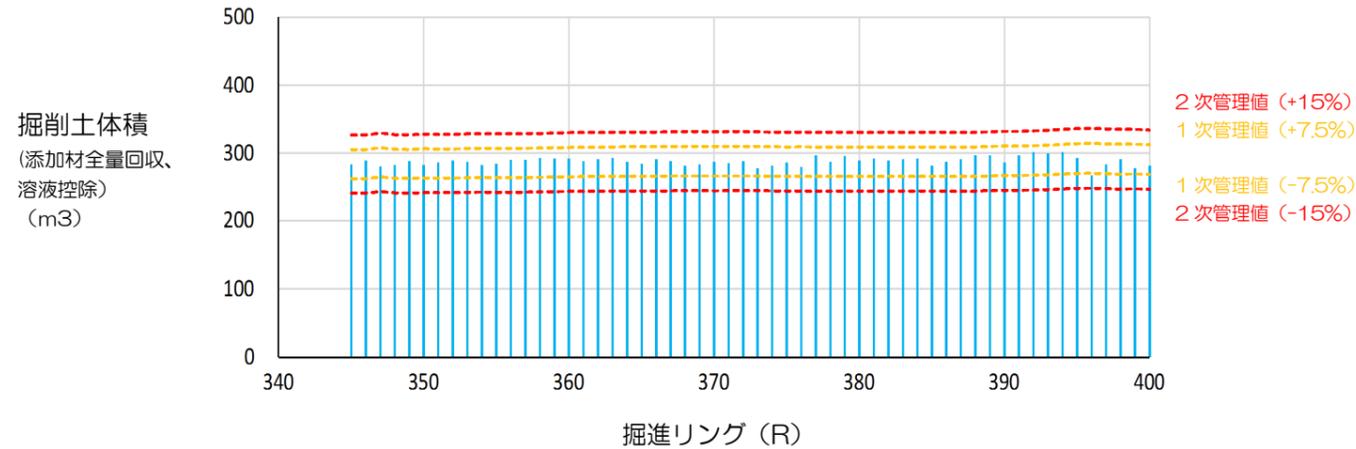
① 掘削土体積（添加材全量回収、溶液控除）（m³）

事業用地内については第24回東京外環トンネル施工等検討委員会にて前20リング平均の掘削土量と比較して大きなバラつきがなく、管理値内で掘進できていることを確認した。

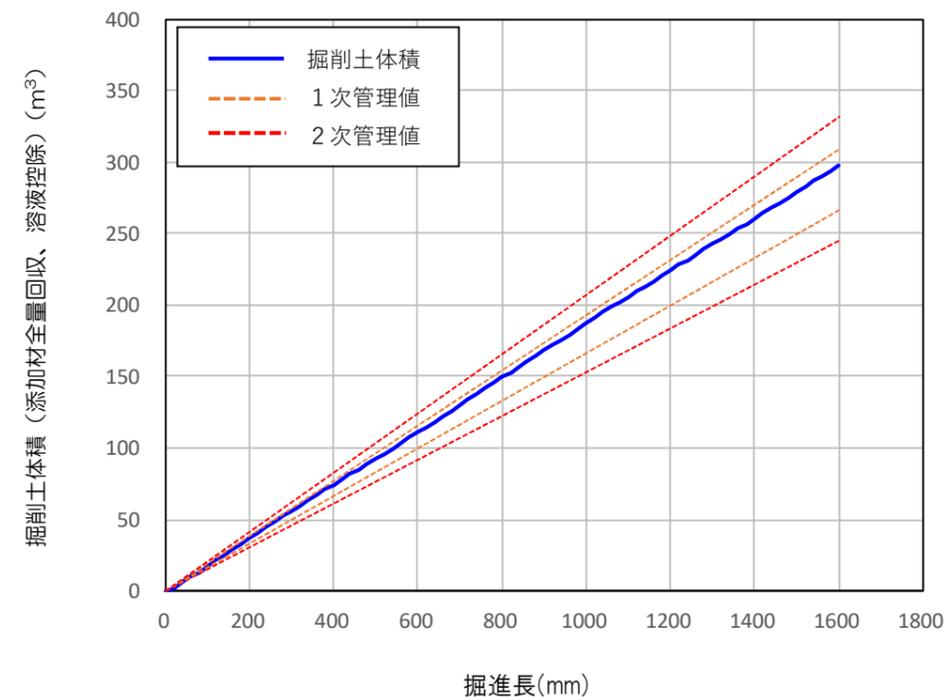
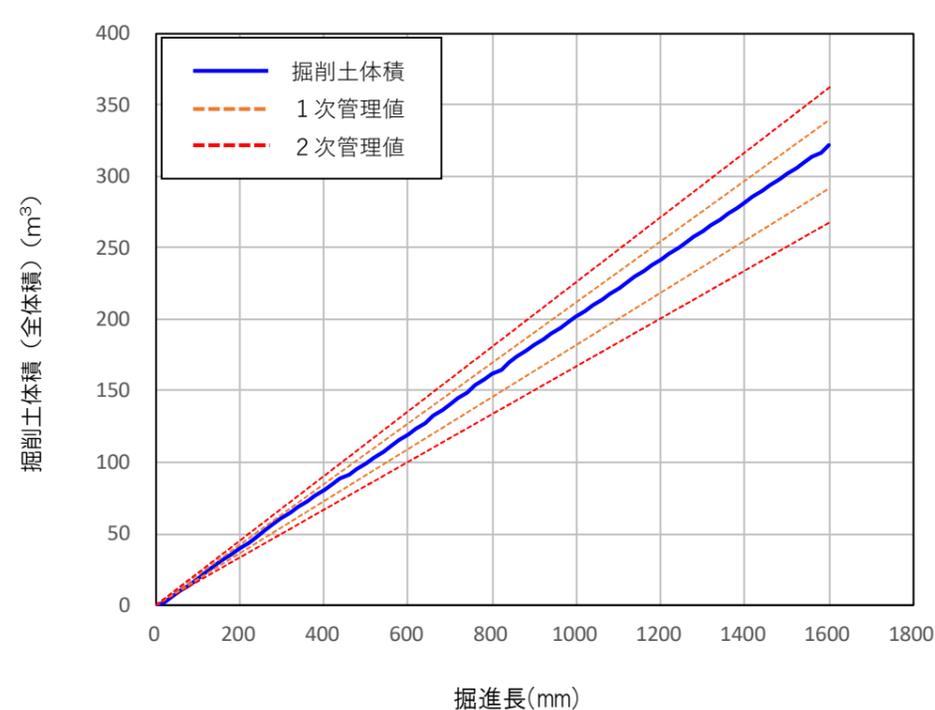
377 Ring 掘削土量モニタリング

事業用地内については第24回東京外環トンネル施工等検討委員会にてベルトスケールで計測した排土重量を掘進管理システムの監視モニターでリアルタイムに監視できていることを確認した。引き続き、ベルトスケールで計測した排土重量から単位体積重量を用いて算出した掘削土体積を掘進管理システムの監視モニターでリアルタイムに監視する。

掘削土体積リアルタイム監視状況
（364R、掘進長 700mm 付近）

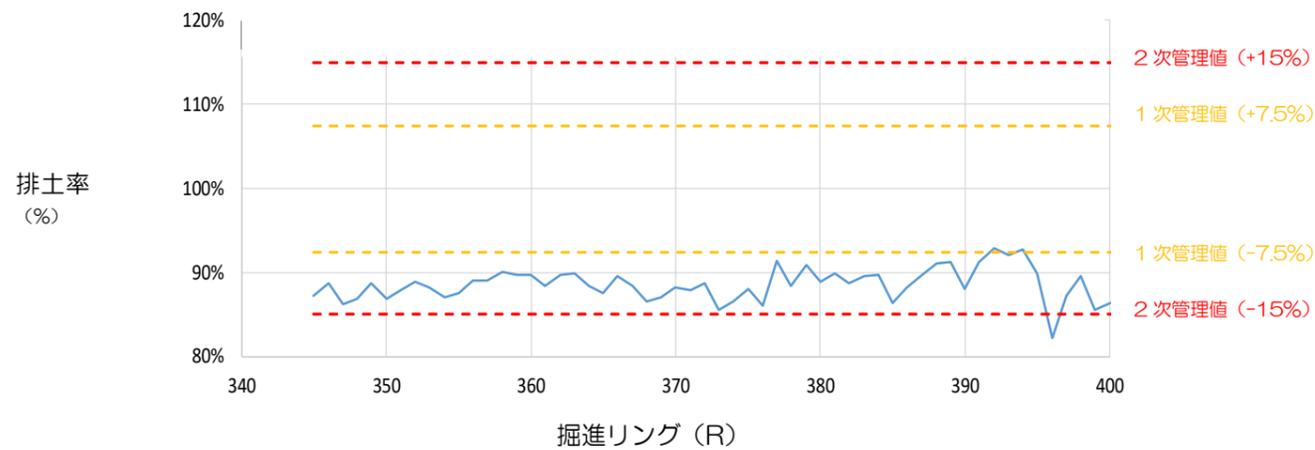
① 排土率（添加材全量回収）

事業用地内については第24回東京外環トンネル施工等検討委員会にて排土率管理を行い、掘削土の取り込み過多、取り込み過小がないことを確認した。

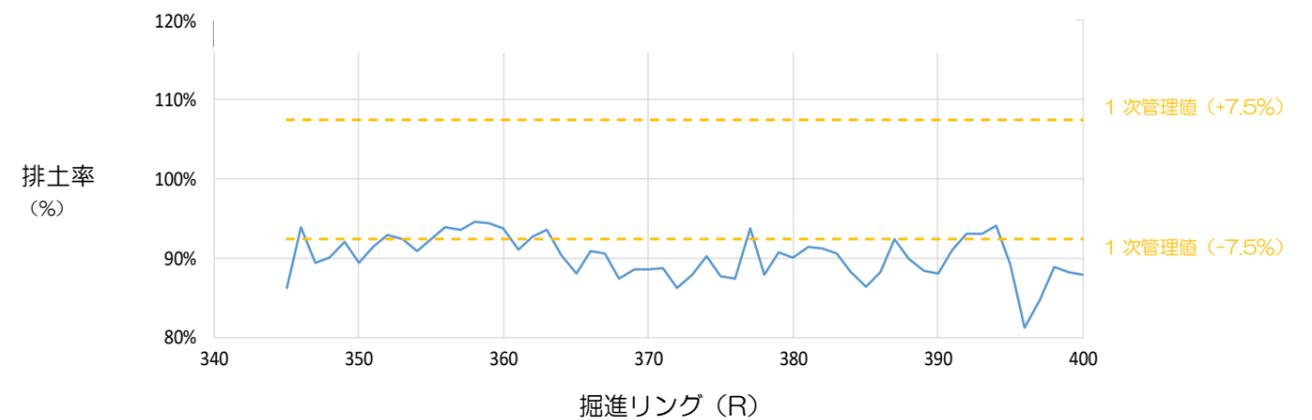
② 排土率（浸透量考慮、溶液控除）

引き続き、掘進管理フロー（P28）に基づき、ベルトスケールで計測した排土重量から添加材が全量回収されることを前提とし添加材の全重量を控除した地山重量から算出した排土率を確認する。また、チャンバー内土砂の理論単位体積重量とチャンバー内圧力勾配から推定される単位体積重量とを比較することにより添加材の地山への浸透量を評価し、それを考慮した排土率を確認する。排土率において、1次管理値を超過している状況が確認された場合、掘進管理フロー（P28）に基づき

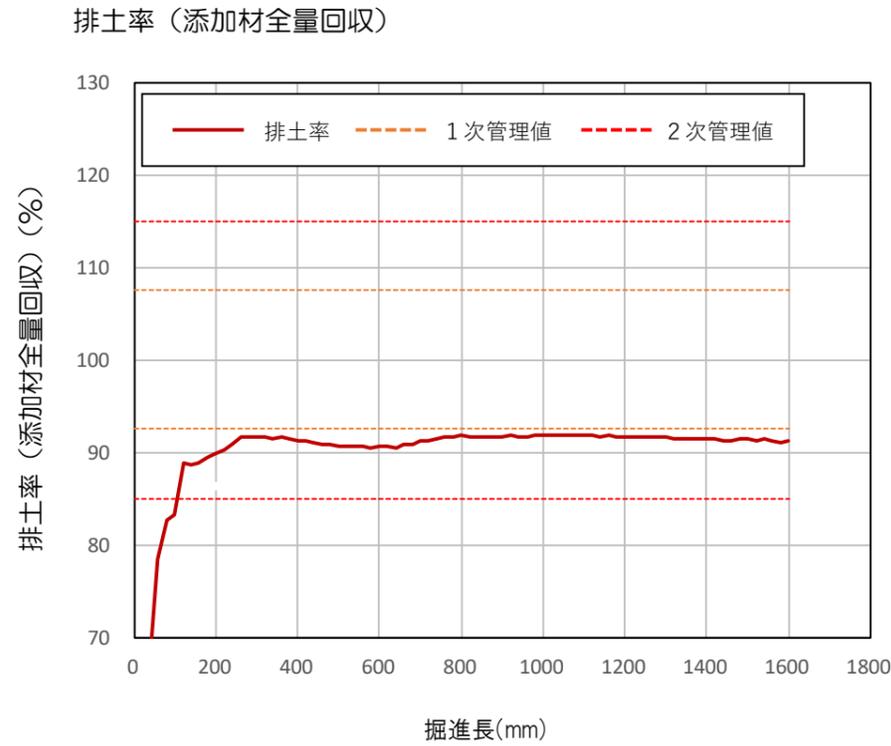
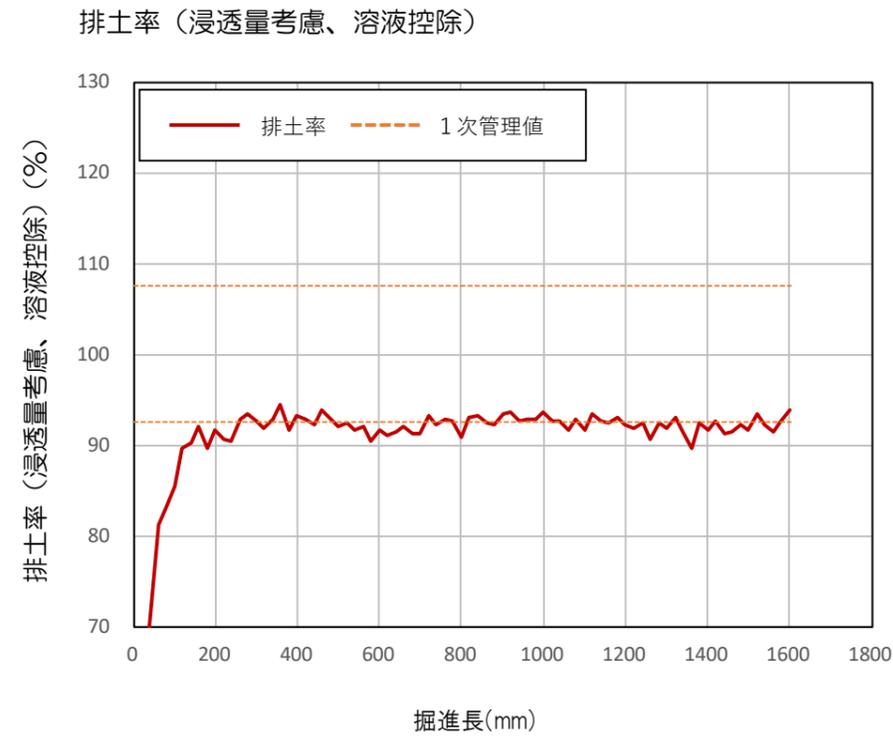
377 Ring 掘削土量モニタリング

事業用地内については第24回東京外環トンネル施工等検討委員会にてリアルタイム監視を行い、異常がないことを確認した。

※下段の実線は2Dスキャナーによるベルトコンベア上の排土体積から算出した参考値

※リアルタイム排土率は掘進開始時の初期値を0で設定し、掘進開始時は意図的に排土開始のタイミングを遅らせて所定の切羽圧力を保持している。
また、排土重量を計測するベルトスケールの位置がスクリーコンベアの後ろになるため初期の計測値が遅れて記録される。

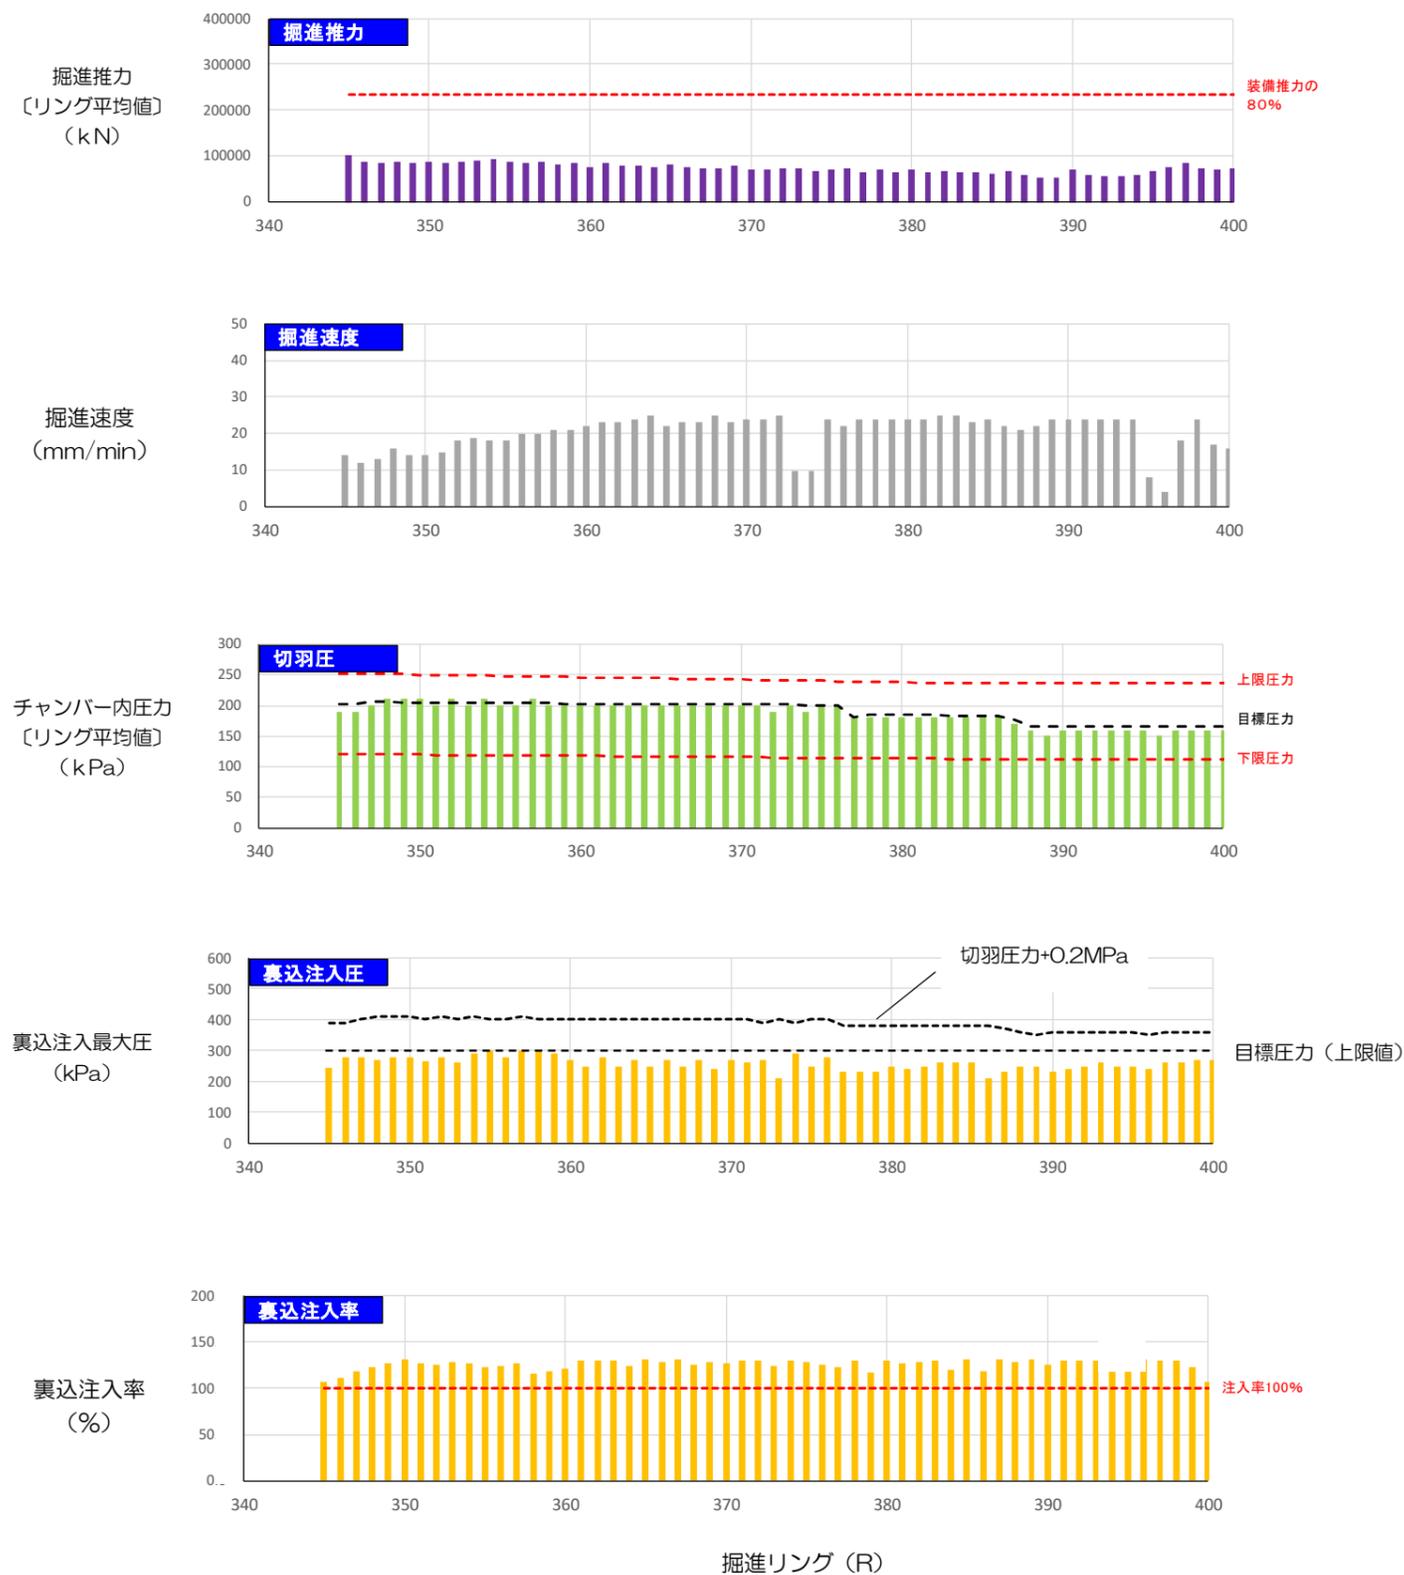
事業用地内については第24回東京外環トンネル施工等検討委員会にて管理基準値内で掘進できていることを確認した。
引き続き、掘進管理フロー（P28）に基づき、掘進推力、チャンバー内圧力について、管理基準値内で掘進できていることを確認する。
