第25回 東京外環トンネル施工等検討委員会

再発防止対策及び地域の安全・安心を高める取り組みを踏まえた工事の状況等について

< 大泉側本線シールドトンネル >

令和4年10月26日

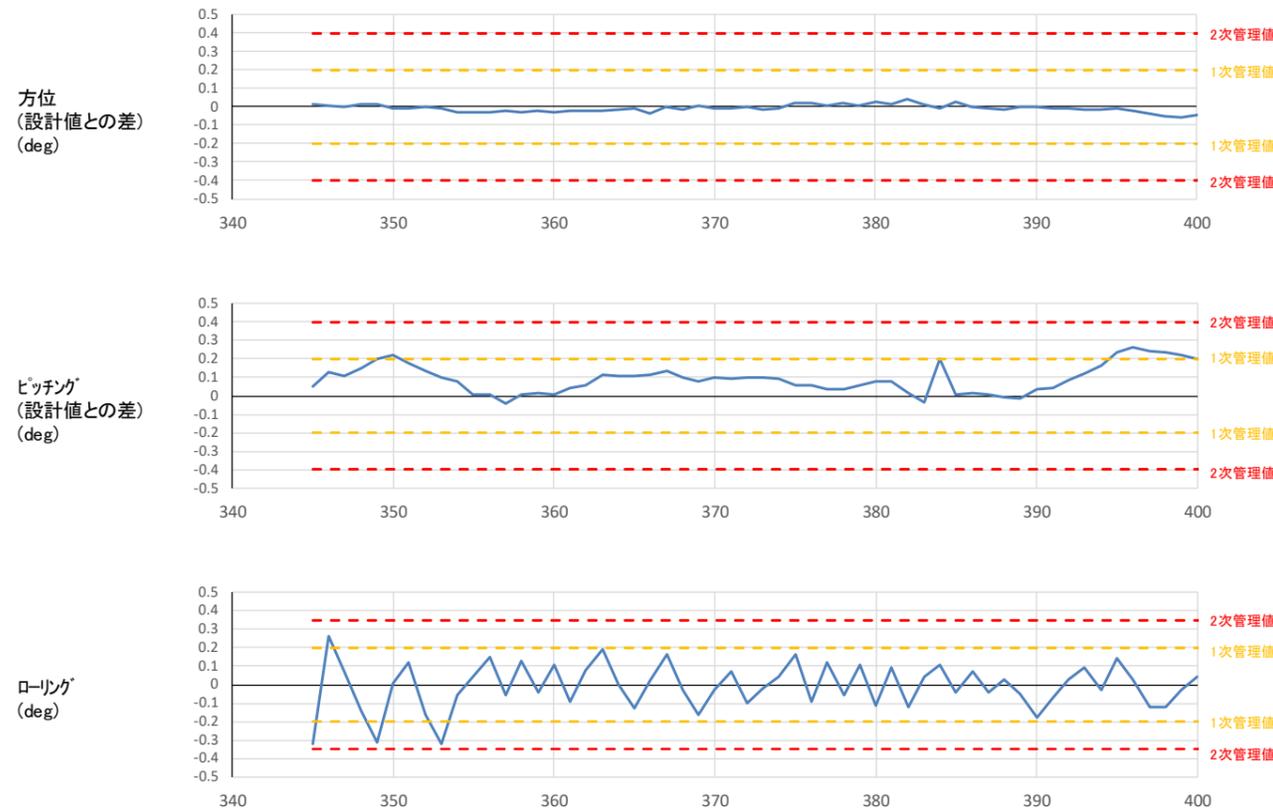
■マシン方向制御

事業用地内については第24回東京外環トンネル施工等検討委員会にて管理基準値内で掘進できていることを確認した。
引き続き、マシン方向制御の掘進管理項目およびセグメント位置について管理値内で掘進できていることを確認する。

項目	概念図
【方位】 所定の方向に対しシールドマシンが左右に振れること (1次管理値: 設計値±0.2°) (2次管理値: 設計値±0.4°)	シールド中心からの角度を管理 掘進方向 シールドマシン 掘進方向(設計値)に対し 右向き + 左向き -
【ピッチング】 所定の方向に対しシールドマシンが上下に振れること (1次管理値: 設計値±0.2°) (2次管理値: 設計値±0.4°)	シールド中心からの角度を管理 掘進方向 シールドマシン 掘進方向(設計値)に対し 上向き + 下向き -
【ローリング】 シールドマシンが回転すること (1次管理値: ±0.2°) (2次管理値: ±0.35°)	シールド頂点からの角度を管理 掘進方向 シールドマシン シールド頂点に対し 時計周り + 半時計周り -

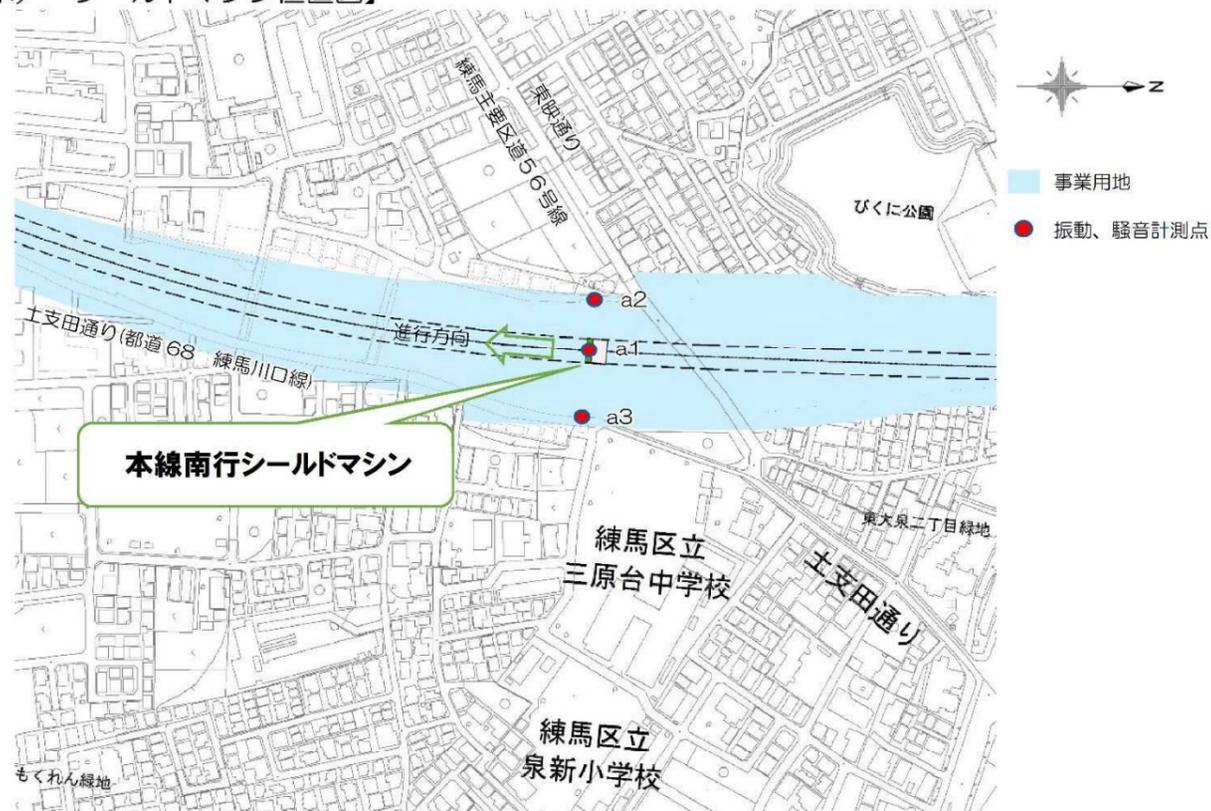
【3月16日(水) シールドマシン位置図】

振動 : a1 地点(シールドマシン直上付近)では、停止中に比べ掘進中に高い値が確認された。a2 及び a3 地点(事業用地境界付近)では明確な差異は確認されなかった。
 騒音 : 停止中と掘進中で明確な差異は確認されなかった。
 低周波音 : 停止中と掘進中で明確な差異は確認されなかった。

a1			a2			a3		
	停止中 最大	掘進中 最大(昼)	掘進中 最大(夜)	停止中 最大	掘進中 最大(昼)	掘進中 最大(夜)	停止中 最大	掘進中 最大(昼)	掘進中 最大(夜)
振動レベル L ₁₀ (dB)	45	58	—	45	48	—	48	46	—
騒音レベル L _{A5} (dB)	63	62	—	52	52	—	55	57	—
低周波レベル L ₅₀ (dB)	87	87	—						
低周波レベル L _{G5} (dB)	90	89	—

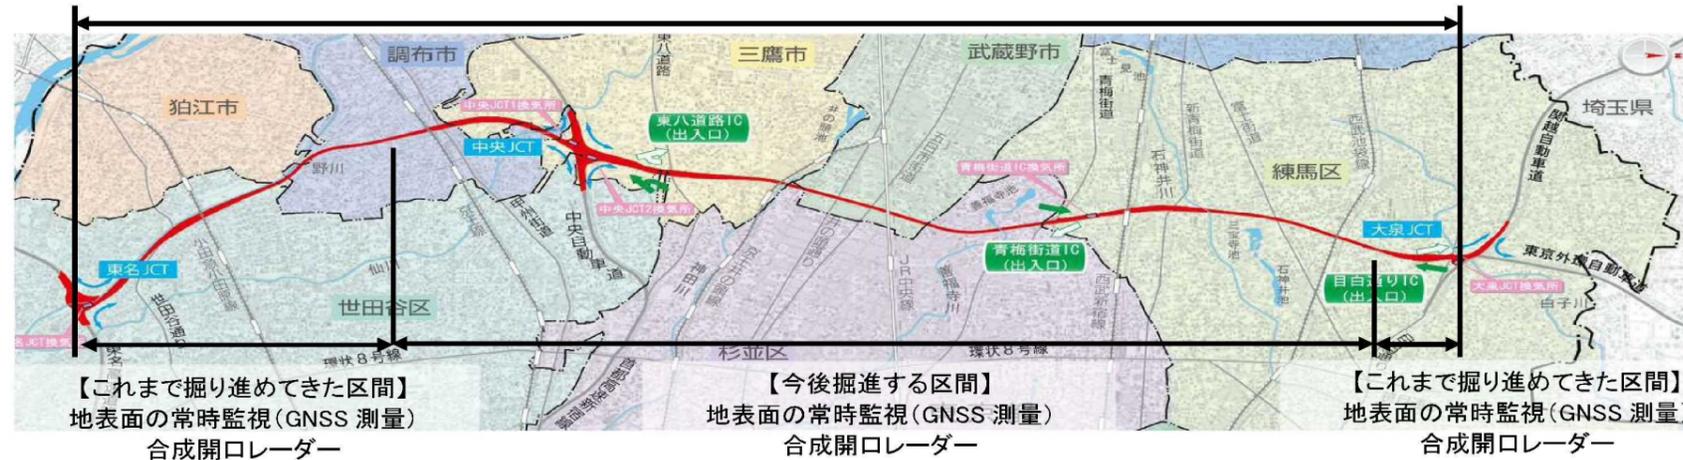
3D 点群データ調査イメージ

GNSSや合成開口レーダーを活用し、掘進完了区間の地表面変位の傾向を継続して把握する。更には、今後掘進する区間においても掘進前に地表面変位の傾向を把握する。GNSS測量の実施にあたり、数百メートル単位で固定観測点を設置する予定であり、固定観測点の位置や観測開始等の詳細については、今後、関係機関との協議を実施する。また、新たに3D点群データの計測を実施する。

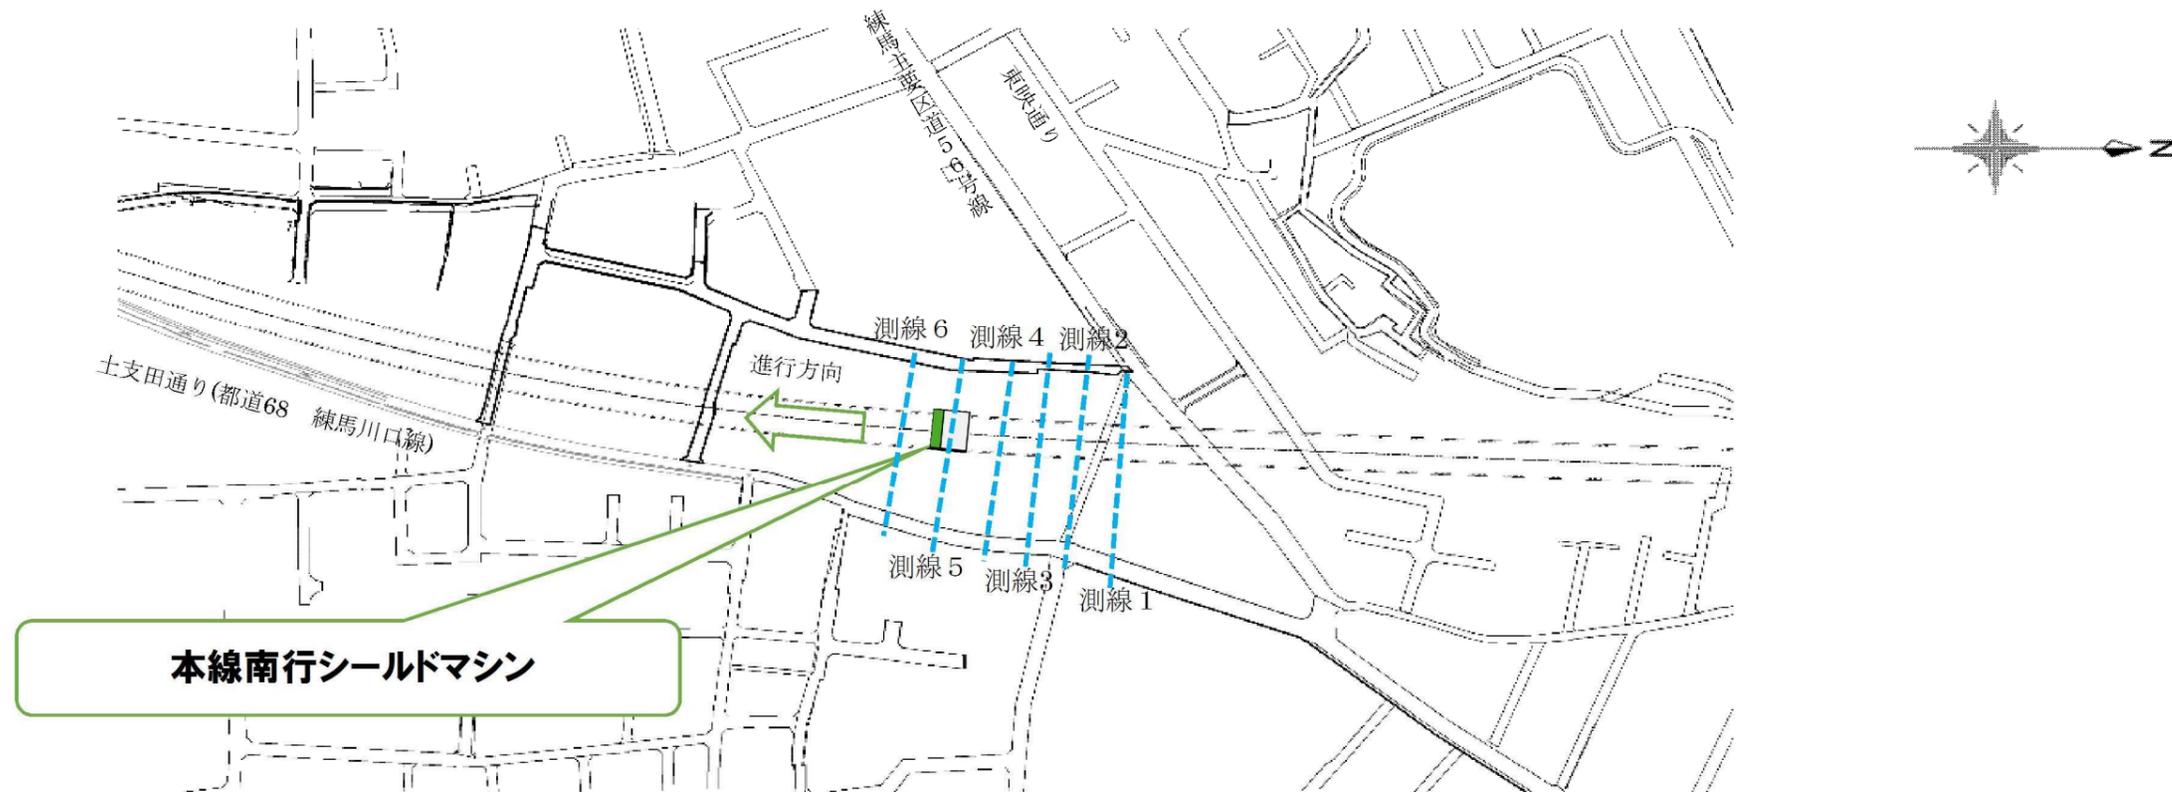
【地表面計測結果】

今後の掘進においても、交差する公道上にて水準測量により地表面変位をシールド通過まで1回/日、通過後1回/月の頻度で変位が収束するまで計測を実施する計画である。測量結果については、地表面最大傾斜角、鉛直変位をホームページや現場付近に設置している掲示板にて1回/週の頻度で定期的に公表する。
