## 第27回 東京外環トンネル施工等検討委員会

再発防止対策及び地域の安全・安心を高める取り組みを踏まえた工事の状況等について

＜大泉側本線（南行）シールドトンネル＞

令和5年5月29日

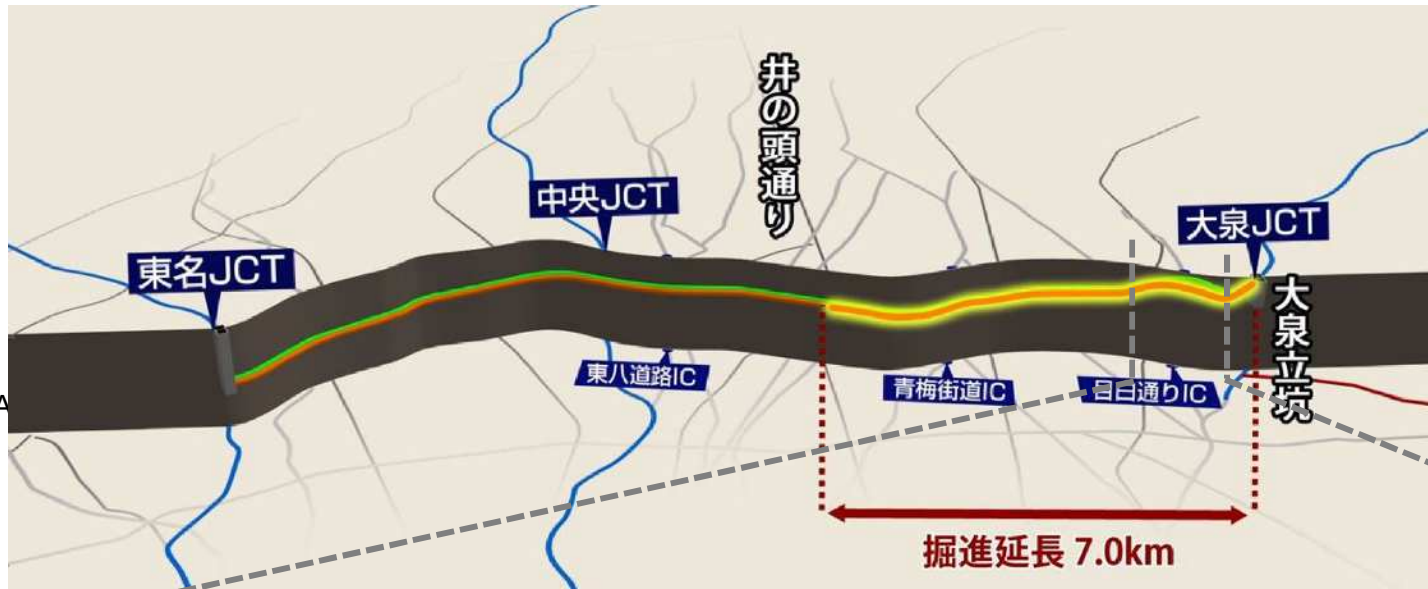
大泉側本線（南行）シールドトンネル工事は令和4年11月1日から令和5年4月30日の間にセグメント401Rから685Rまでの約450mの掘進作業を行った。

本線南行坑内（584Ring 付近）  
（切羽側から坑口側を望む）

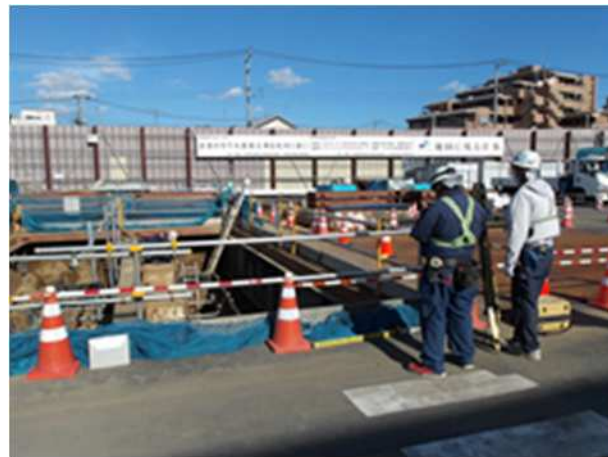
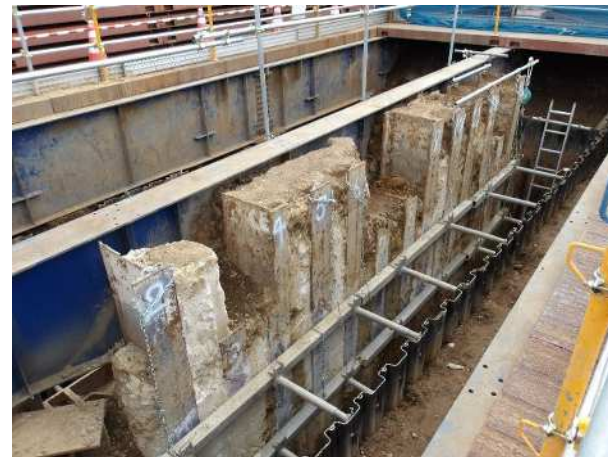
#### • 硬質ウレタン製地中壁②確認状況

硬質ウレタン製地中壁①との接触事象を踏まえ、硬質ウレタン製地中壁②、③の設計照査を行った。設計位置・高さ、および出来形位置の高さを確認するため、現地試掘による杭頭部の露出および現地測量を行い掘進した。

現地測量確認状況

地中壁露出確認状況

硬質ウレタン製地中壁確認状況

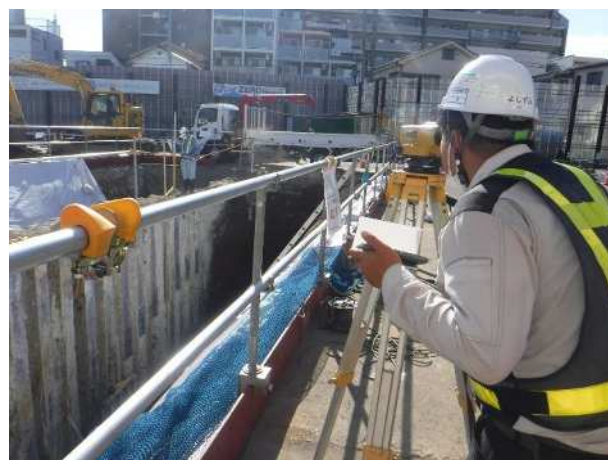
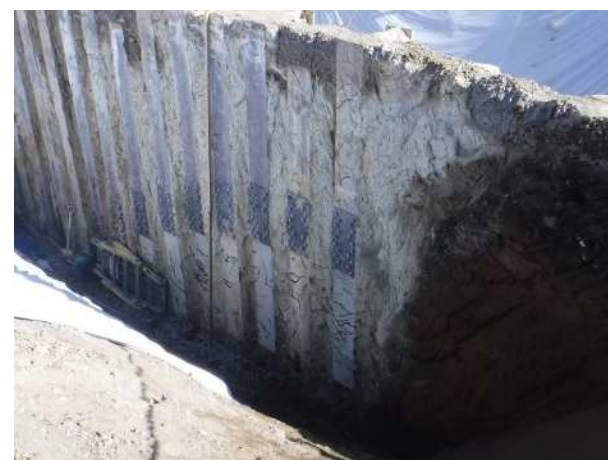
#### • 硬質ウレタン製地中壁③確認状況

現地測量確認状況

地中壁露出確認状況

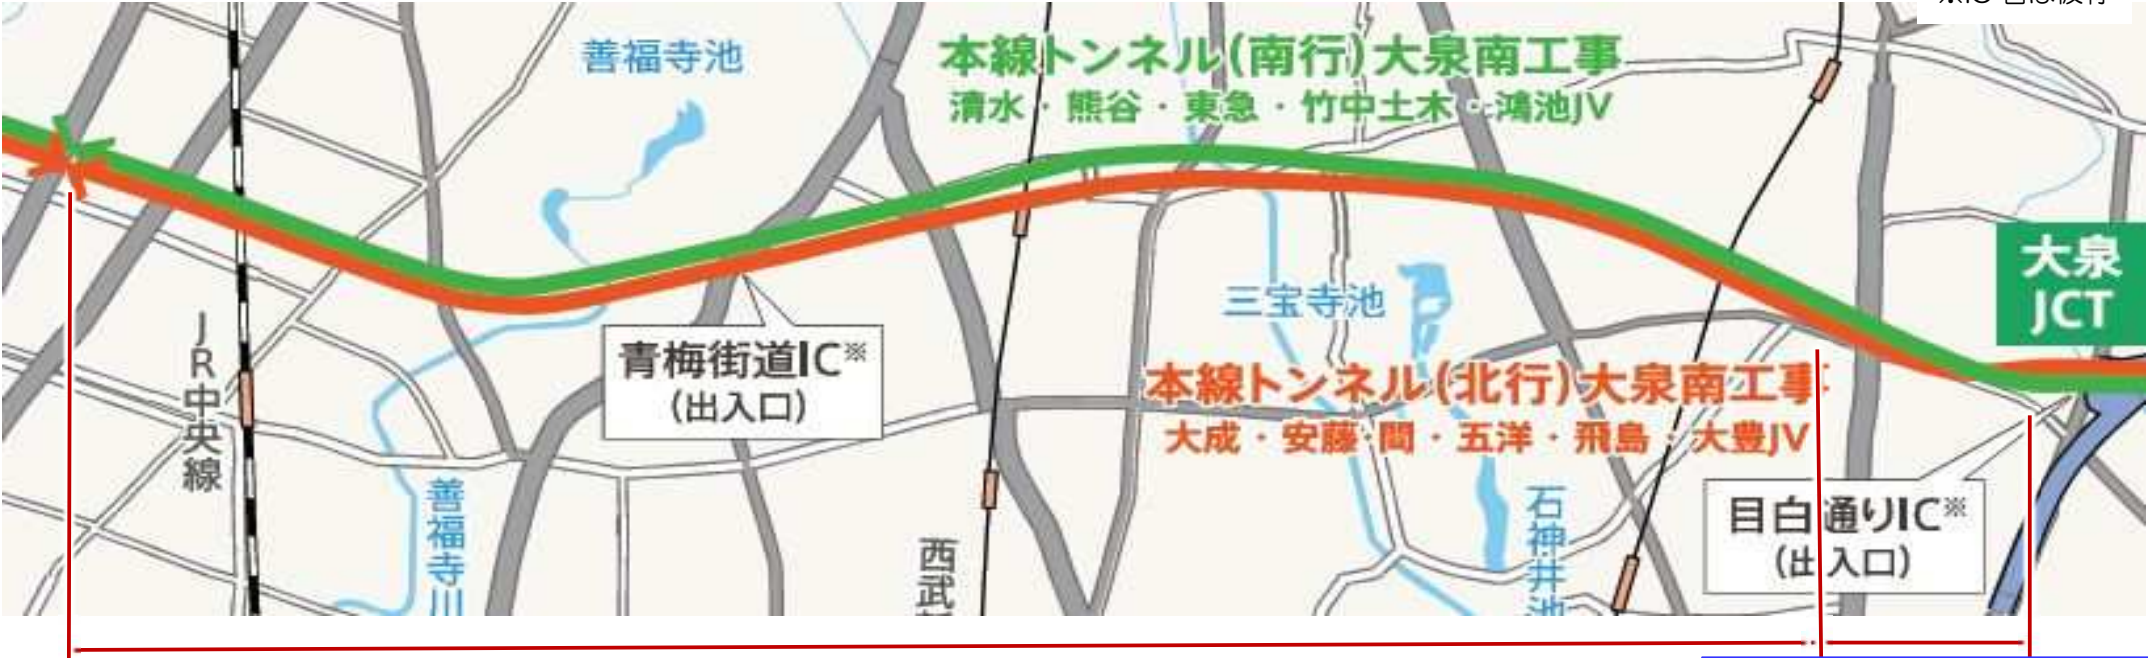
2.1. 本線トンネル（南行）大泉南工事 添加材使用基本計画図

各種モニタリングや排土性状を確認し、塑性流動性の悪化が懸念される場合は、添加材の注入量等の調整や添加材の種別を変更し改善を図っていく。

添加材計画

添加材実績

大泉側本線（南行）シールドトンネル工事は、再発防止対策のシールド掘進地盤に適した添加材の選定等の結果を踏まえ、添加材は気泡材、鈹物系を適切に使用する計画としている。

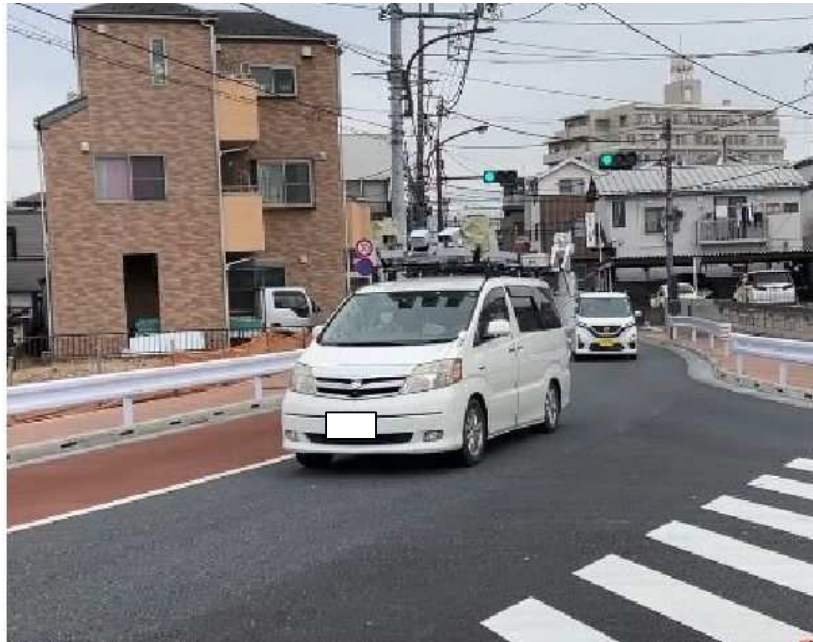
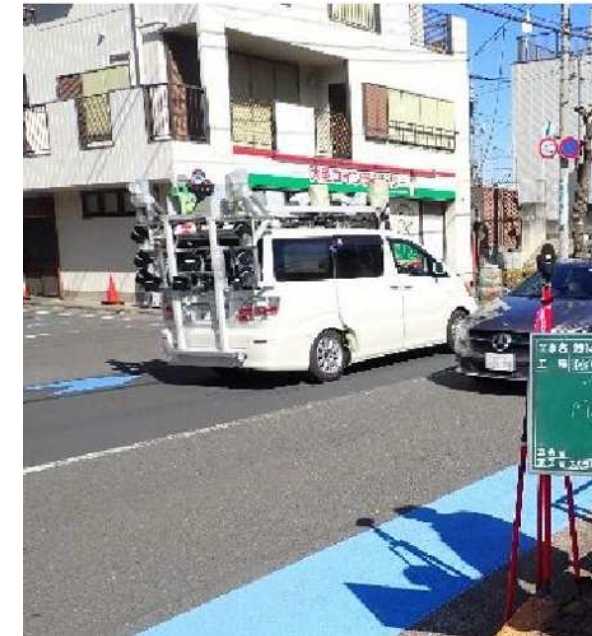
## ② MMS（3D 点群調査）

掘進作業を実施する前に MMS（3D点群調査）を実施済みであり、GNSS や合成開口レーダーを活用して掘進完了区間の地表面変位の傾向の把握を継続して実施している。
