第 29 回 東京外環トンネル施工等検討委員会

再発防止対策及び地域の安全・安心を高める取り組みを踏まえた工事の状況等について
＜大泉側本線（南行）シールドトンネル＞

令和6年4月26日

国土交通省 関東地方整備局 東京外かく環状国道事務所
東日本高速道路株式会社関東支社 東京外環工事事務所
中日本高速道路株式会社東京支社 東京工事事務所

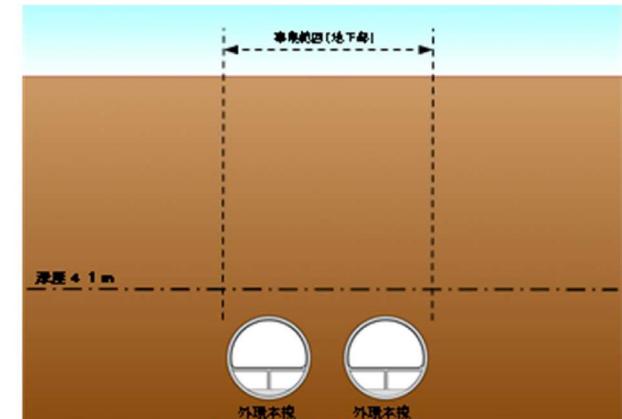
断面図（大深度）

工事名称 : 東京外かく環状道路 本線トンネル（南行）大泉南工事
発注者 : 東日本高速道路（株）関東支社
施工者 : 清水・熊谷・東急・竹中土木・鴻池特定建設工事共同企業体
工事内容 : 泥土圧シールド（シールド機外径 ϕ 16.1m、セグメント外径 ϕ 15.8m） 延長 約6,990m
工事箇所 : 東京都武蔵野市吉祥寺南町～練馬区大泉町

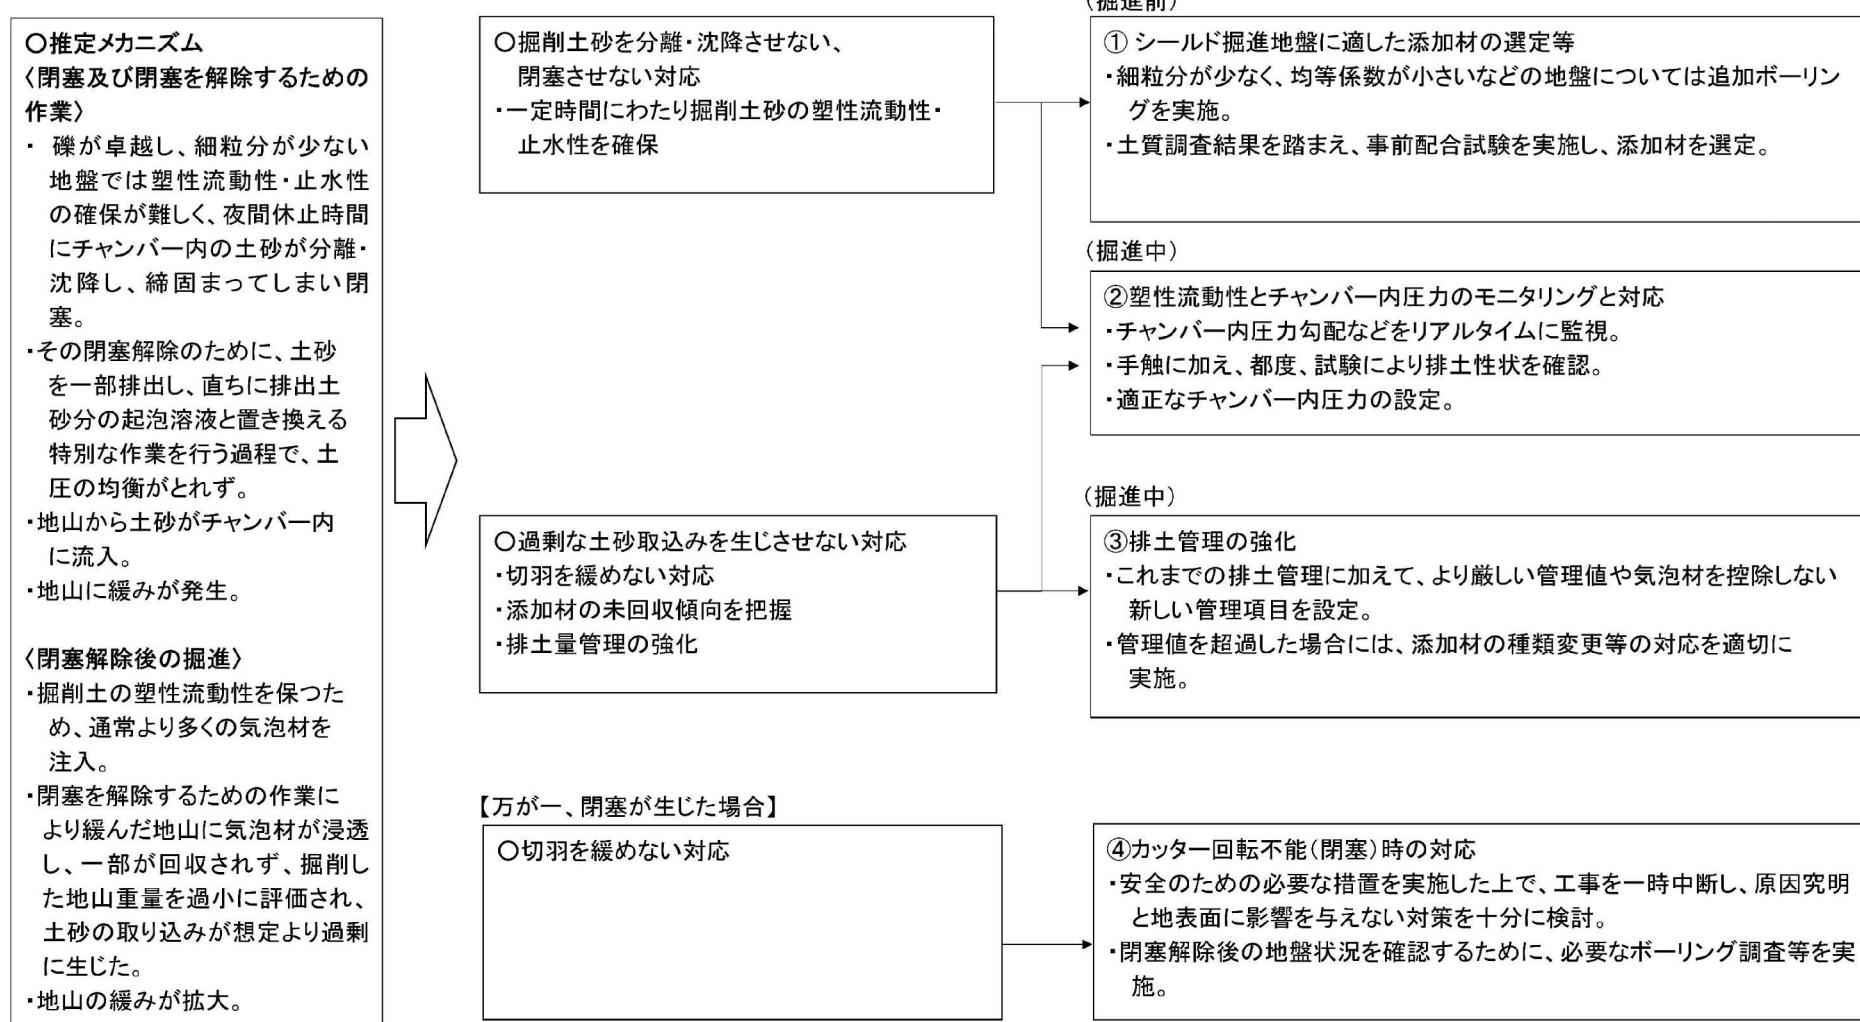
■陥没・空洞の推定メカニズムを踏まえたトンネル再発防止対策

陥没・空洞の推定メカニズムを踏まえた、東京外環事業における今後のシールドトンネル施工を安全に行うための再発防止対策は以下のとおりである。空洞・陥没が発生したことでシールドトンネル工事に起因した陥没等に対する懸念や、振動・騒音等に対する不安の声等が多く寄せられていることを受け、地盤変状の監視強化や振動計測箇所の追加、振動・騒音対策の強化など、「地域の安全・安心を高める取り組み」を加え、再発防止対策として実施していくこととする。

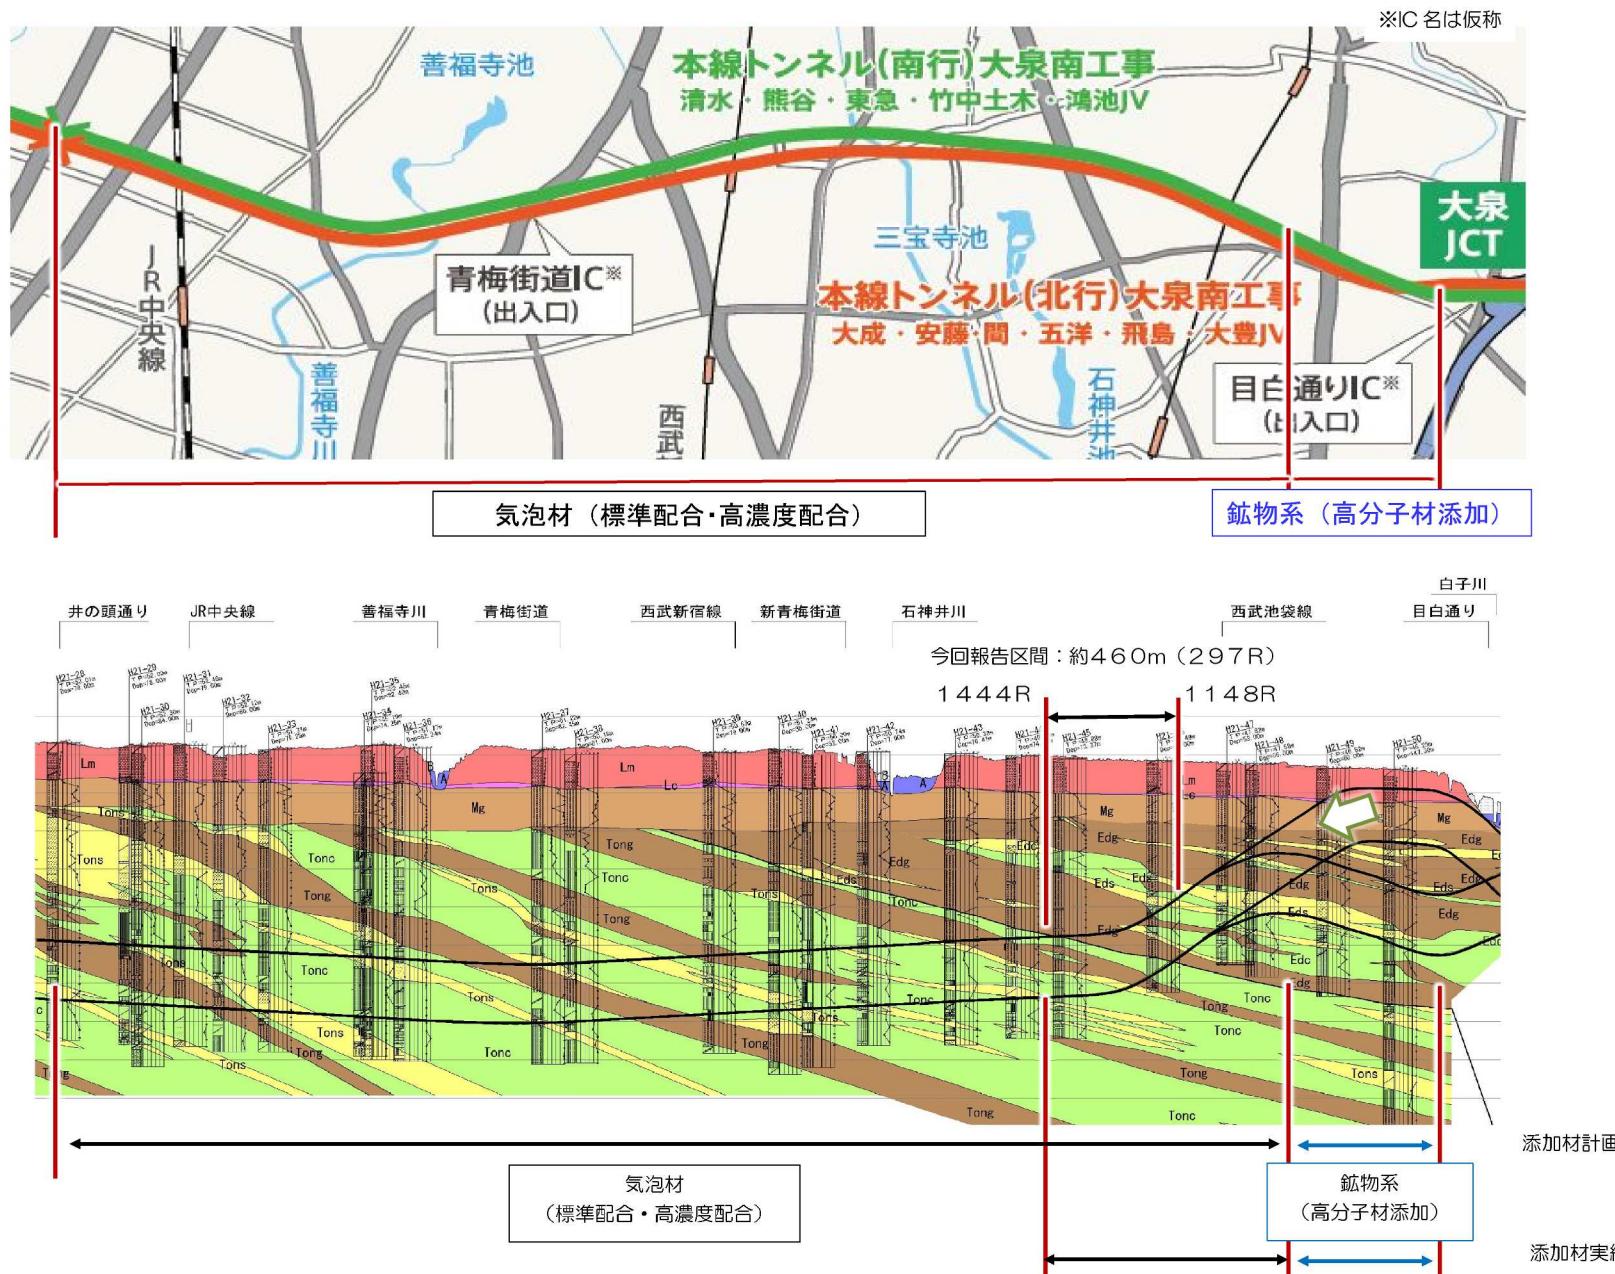
2.1. 本線トンネル（南行）大泉南工事 添加材使用基本計画図

今回の掘進区間では、事前配合試験で選定した気泡材を使用し、掘進地盤に応じ注入量等を調整し掘進作業を行った。

引き続き、各種モニタリングや排土性状を確認し、塑性流動性の悪化が懸念される場合は、添加材の注入量等の調整や添加材の種別を変更し改善を図っていく。

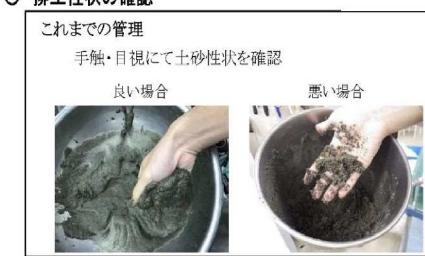
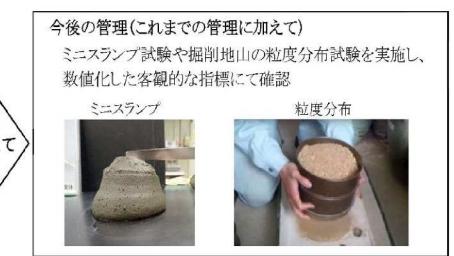
○ 排土性状の確認

シールド施工熟練者によりリアルタイムでベルトコンベア上の掘削土の性状を目視するとともに、2回/日の頻度で掘削土を採取し、手触、目視、ミニスランプ試験により排土性状の変化を確認した。当該区間において排土性状の大きな変化は確認されなかった。

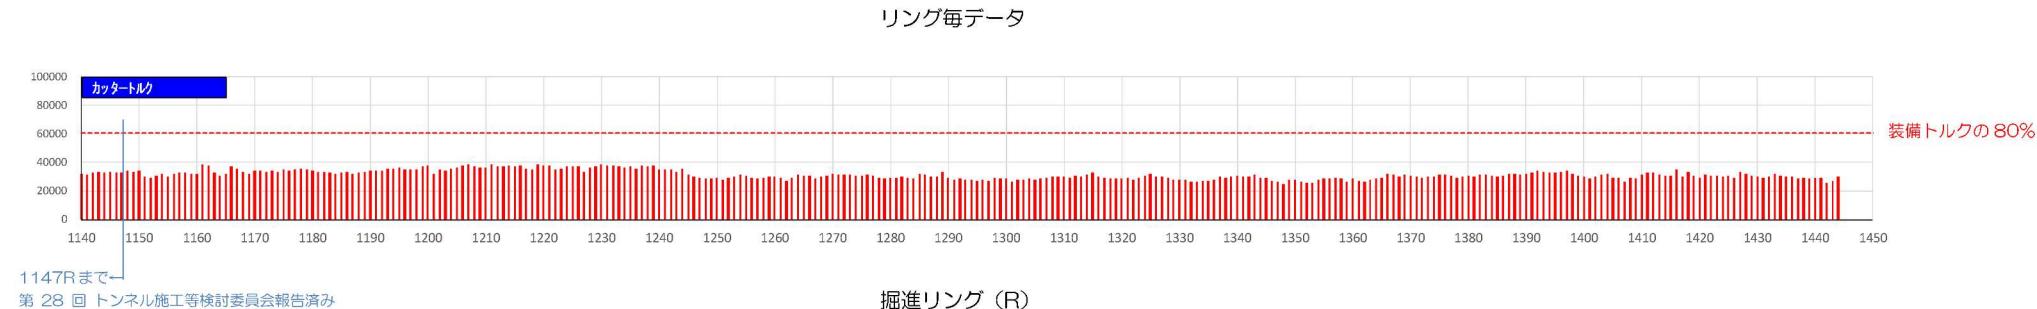
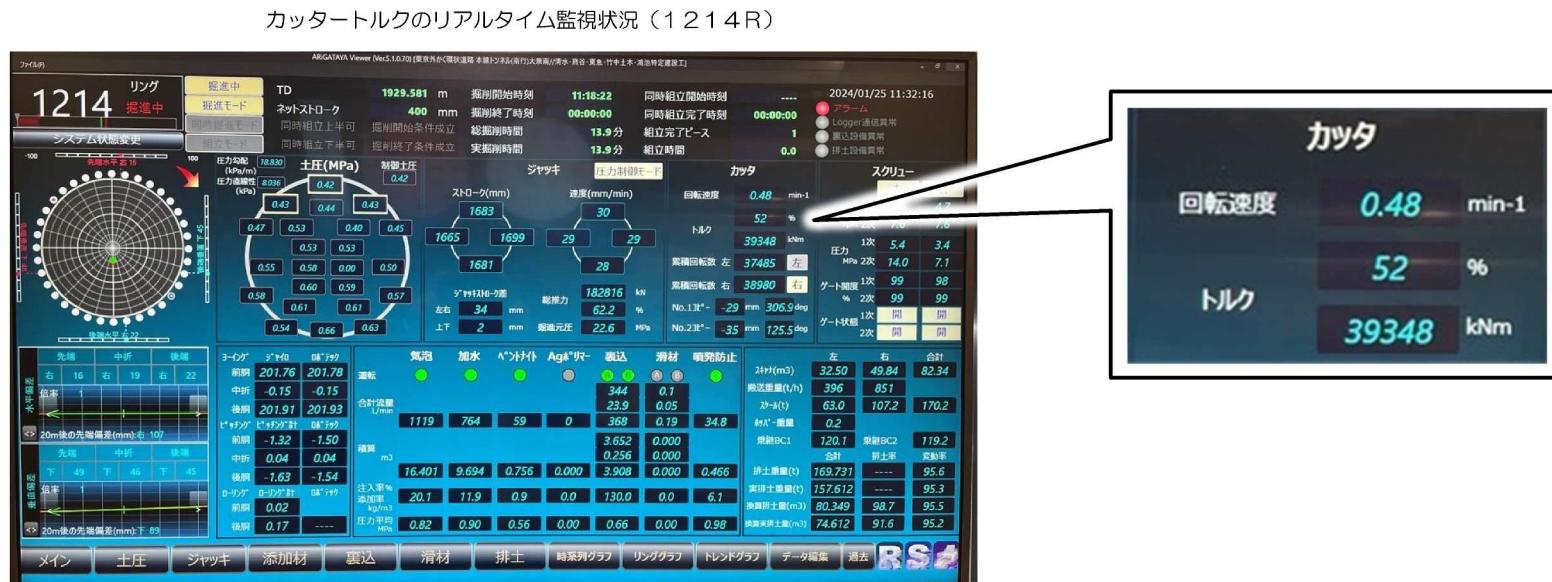
(1) カッタートルク

掘進管理フローに基づき、掘進管理システムの監視モニターによりカッタートルクをリアルタイムで監視し、管理値内で掘進できていることを確認した。

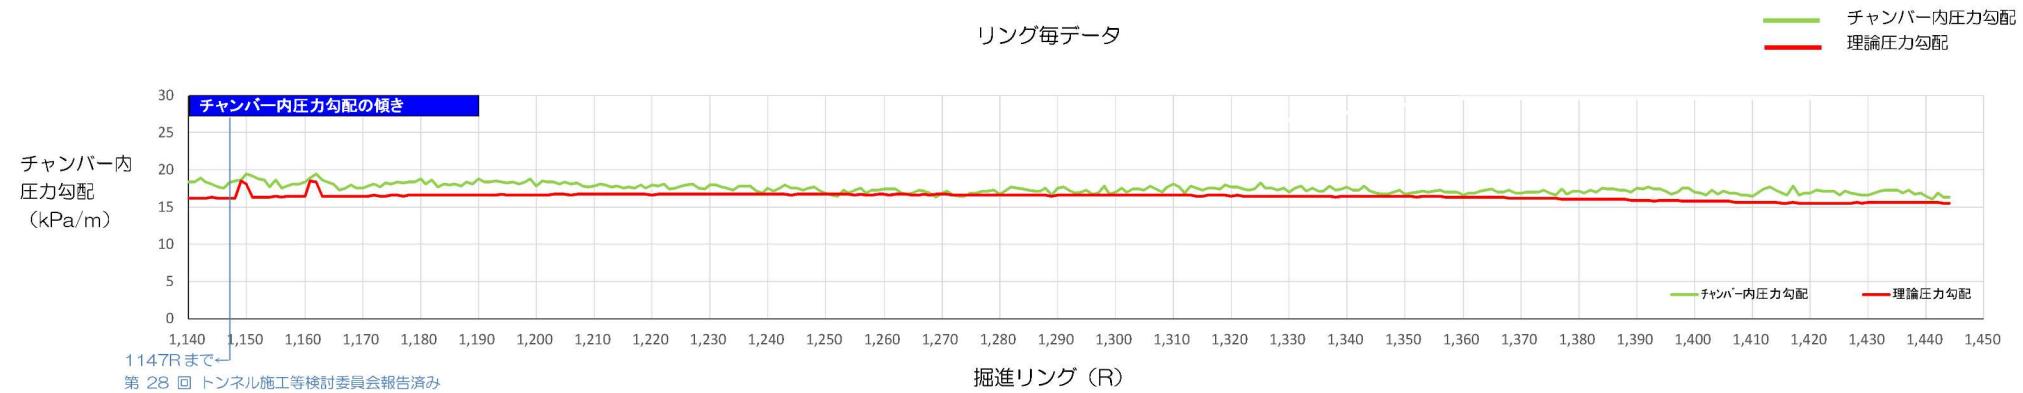
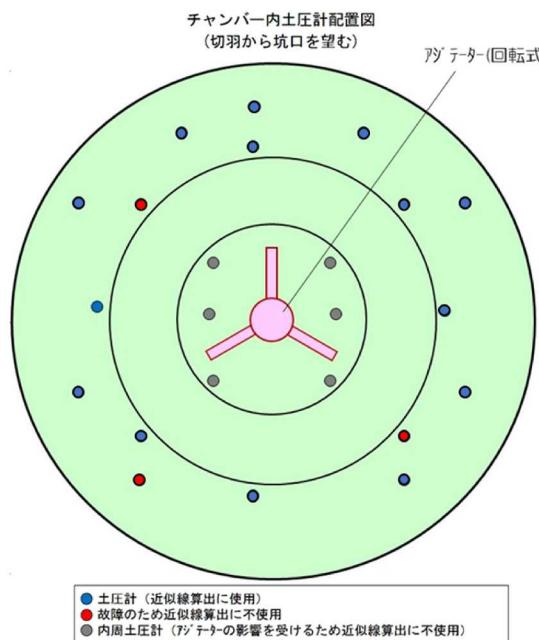
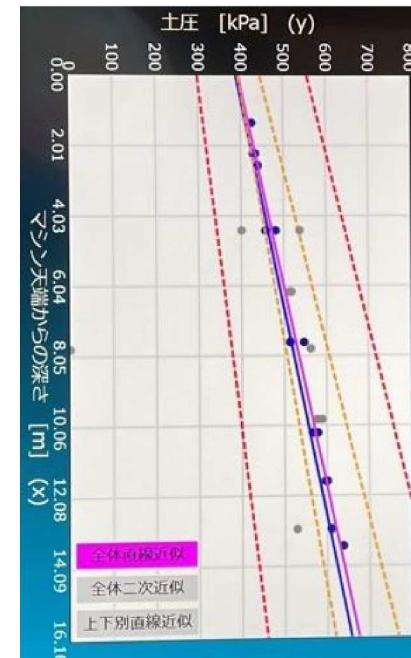
チャンバー内圧力勾配リアルタイム監視状況 (1214R)

掘進管理フローに基づき、掘進管理システムの監視モニターでリアルタイムおよびリング毎にチャンバー内圧力勾配の変化を監視し、理論圧力勾配と同じ傾向を示していること、圧力勾配の傾き・直線性や下部チャンバー内圧力が大きくなるなどの異常がないことを確認した。なお、1149R-1150Rは段取り替え、1161R-1162Rは年末年始休暇による長期停止に伴い、添加材を鉱物系に置き換えたことにより、理論圧力勾配が高くなっている。

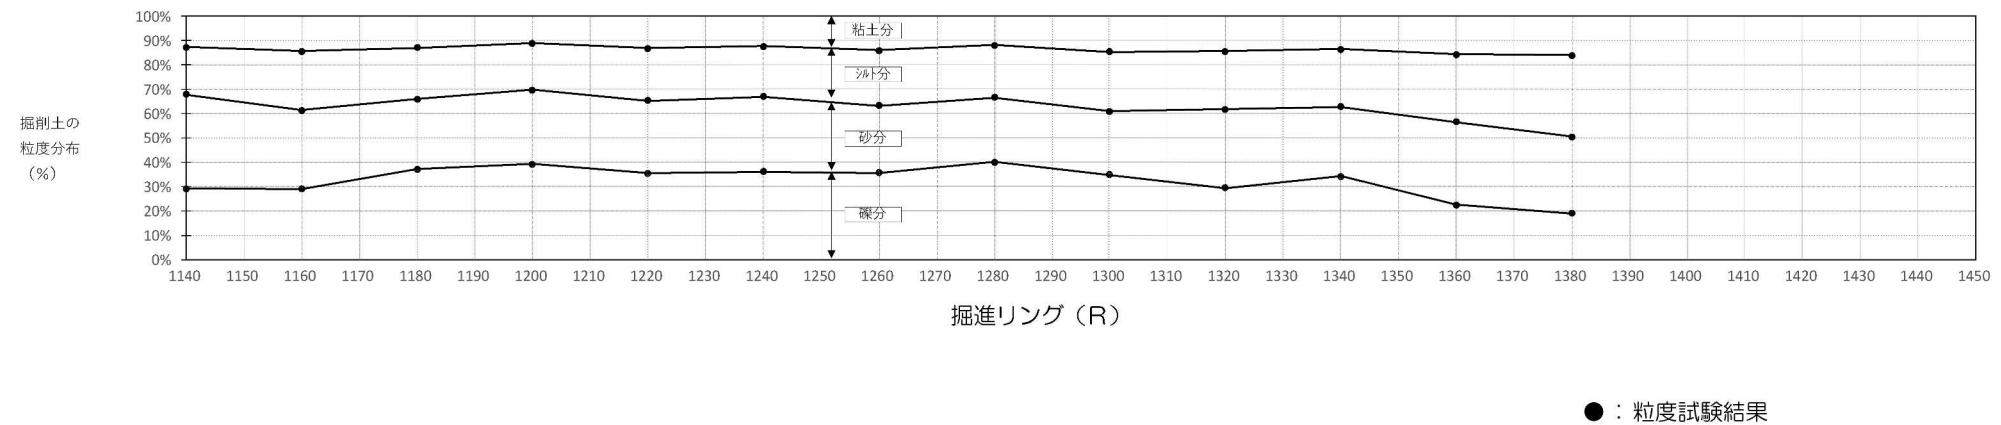
排土の粒度分布試験結果

20リングに1回の頻度を基本として掘削土の粒度分布試験を実施し、塑性流動性の低下が懸念されるような粒度分布ではないことを確認した。

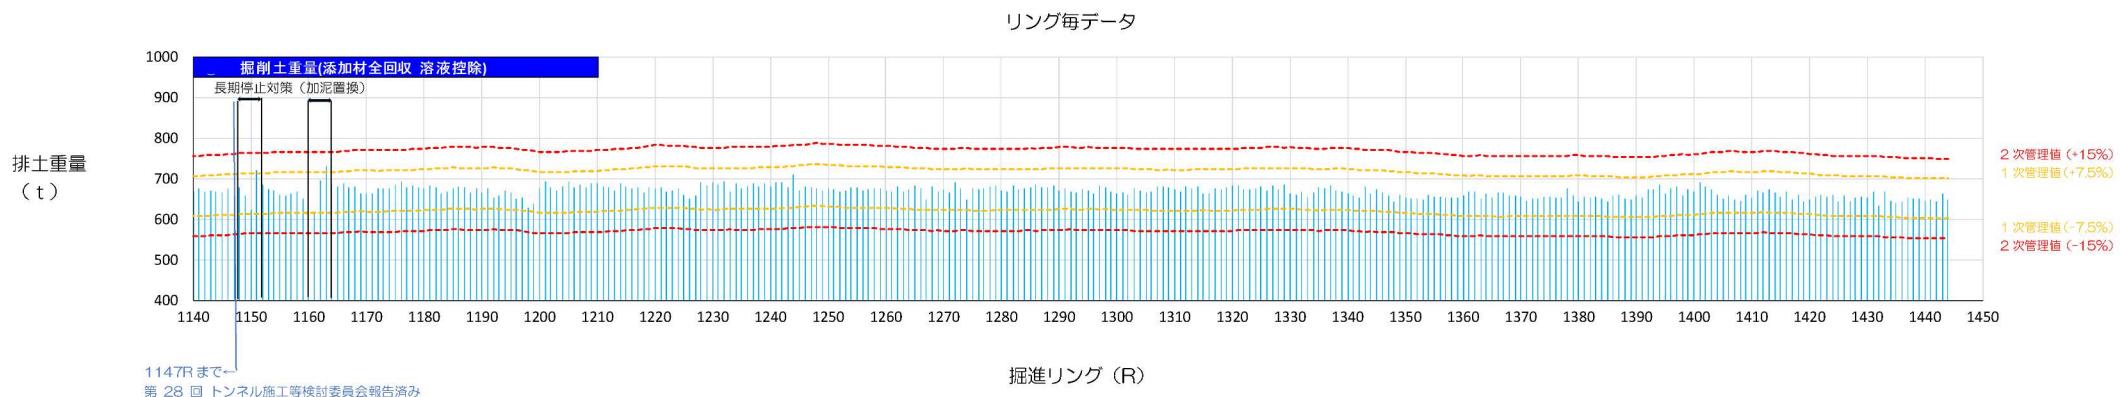
① ベルトスケール排土重量（溶液控除）

添加材の全重量を控除した地山掘削土重量、および添加材の重量を控除しない排土全重量について、掘進管理フローに基づき、前 20 リング平均の掘削土量と比較して大きなバラつきがなく、管理値内で掘進できていることを確認した。

段取り替え停止時の 1149~1151R および年末年始停止時の 1161R~1163Rにおいて、掘削土重量が一時的に減少し、その後増加する現象が見られ、それぞれ一次管理値を超過した。これは長期停止に伴いチャンバー内を鉱物系加泥材に置換する作業を行った際、スクリューコンベア内に残留する比較的比重の小さい気泡材混じりの土が先に排出され、長期停止後は反対に比重の大きい加泥材混じりの土が排出されたことが要因と考えられ、あらかじめ予測されたものであった。

いずれの場合も施工データや地表面の確認を行い異常の兆候が見られないことを確認したため、掘進を継続した。

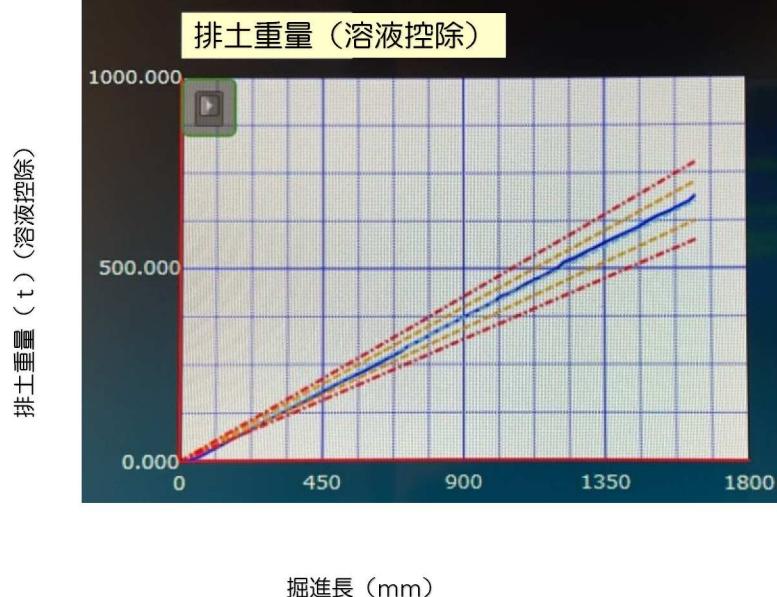
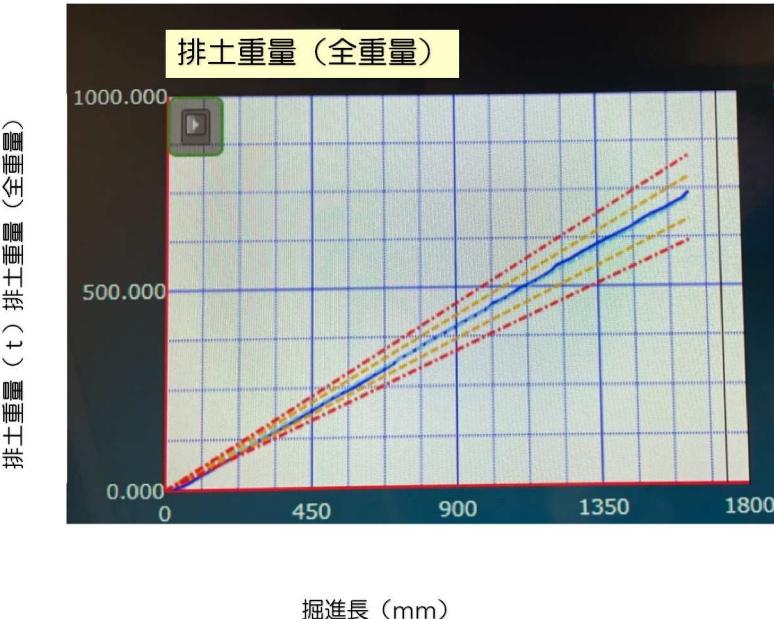
1 2 1 4Ring 排土重量モニタリング

ベルトスケールで計測した排土重量を掘進管理システムの監視モニターでリアルタイムに監視した。

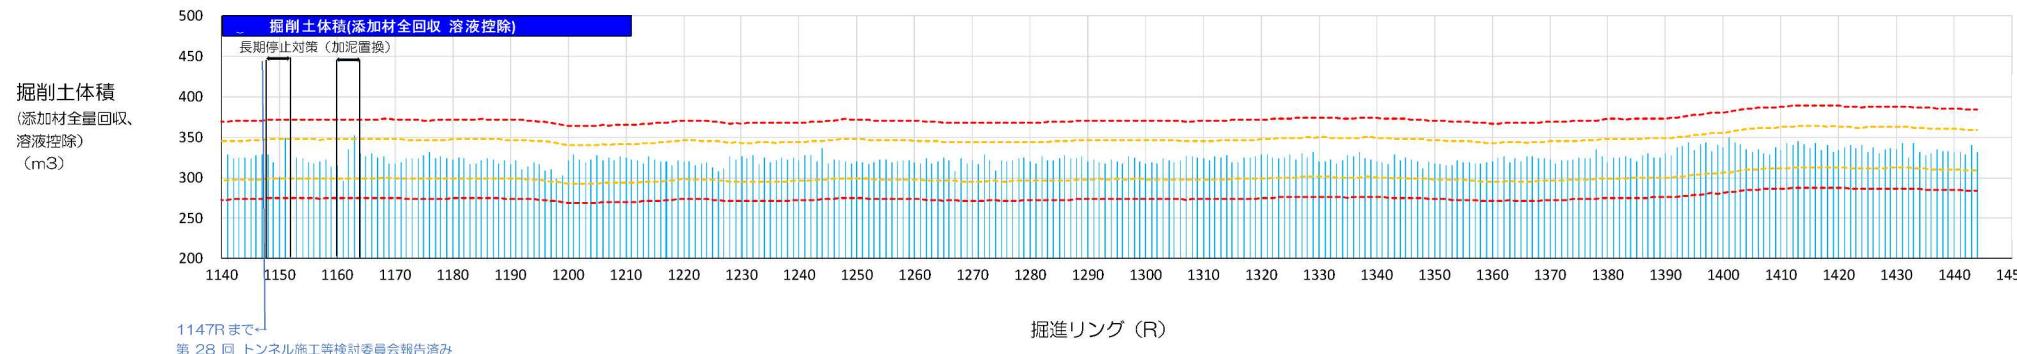
① 掘削土体積（添加材全量回収、溶液控除）

添加材全量を控除した地山掘削土体積、および添加材全量を控除しない掘削土体積について、掘進管理フローに基づき、前 20 リング平均の掘削土量と比較して大きなバラつきがなく、管理値内で掘進できていることを確認した。なお、掘削土体積はボーリングデータより得られた単位体積重量より算出した。

段取り替え停止時の 1149～1151R および年末年始停止時の 1161R～1163R においても、掘削土重量と同様に 1 次管理値を超過した。

なお、施工データや地表面の確認を行い異常の兆候が見られないことを確認した。

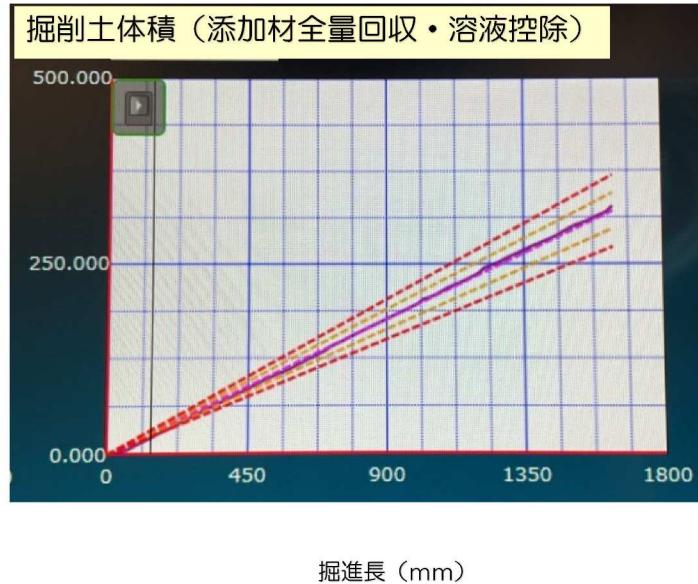
掘削土体積（添加材全量回収・溶液控除）(m³)

ベルトスケールで計測した排土重量から単位体積重量を用いて算出した掘削土体積を掘進管理システムの監視モニターでリアルタイムに監視した。

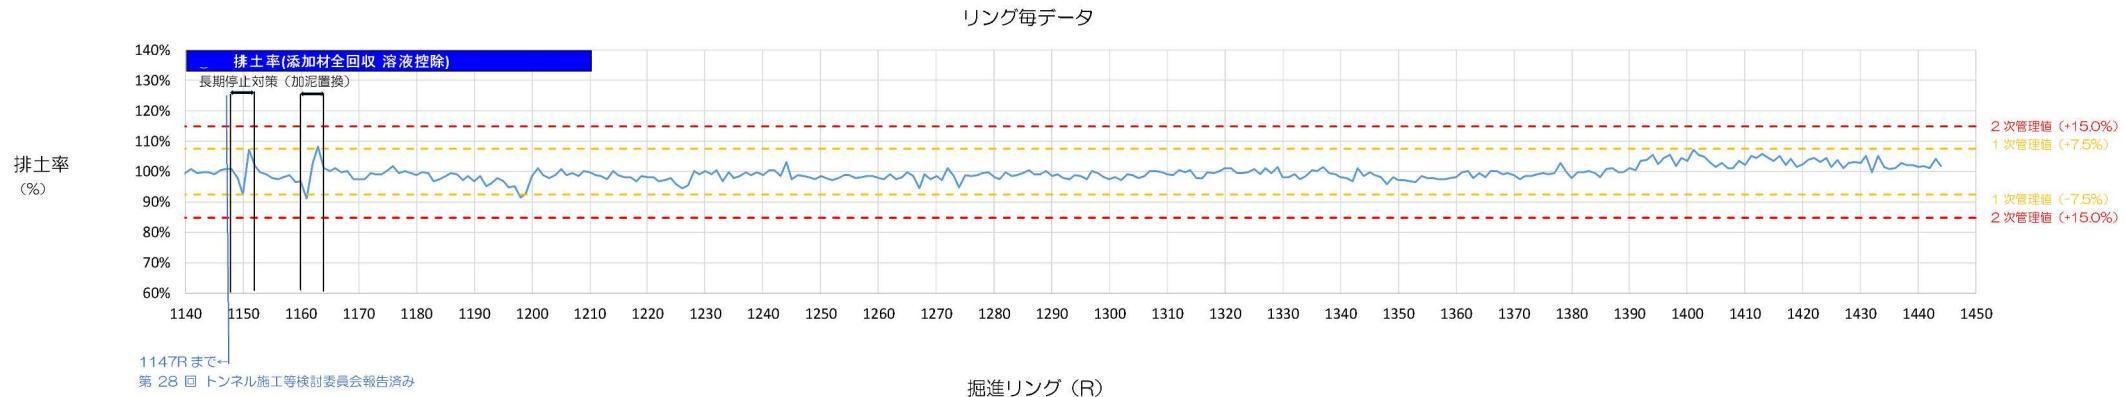
① 排土率（添加材全量回収）

掘進管理フローに基づき、ベルトスケールで計測した排土重量から添加材が全量回収されることを前提とし添加材の全重量を控除した排土重量から算出した排土率を確認した。また、チャンバー内土砂の理論単位体積重量とチャンバー内圧力勾配から推定される単位体積重量とを比較することにより添加材の地山への浸透量を評価し、それを考慮した排土率を確認した。

1161Rと1198Rにおいて排土率が一次管理値（下限）を超過した。原因についてはそれぞれ以下の通り推察している。

- 1161R : 当該箇所は長期停止対策としてチャンバー内を加泥材に置き換える作業を行った際、スクリューコンベア内に残留する比較的比重の小さい気泡混じりの土を排出したことが要因と考えられ、あらかじめ予測されたものであった。
- 1198R : 当該箇所は掘進途中で坑内設備のメンテナンスにより掘進を一時停止し、圧力をかけている時間が長くなつたため、地山に存在する間隙水やチャンバー内混合土中の泥漿分（でいしょうぶん）が掘削断面の外に逸散したこと等が要因であると推察される。

なお、いずれも施工データや地表面の確認を行い異常の兆候が見られないことを確認した。

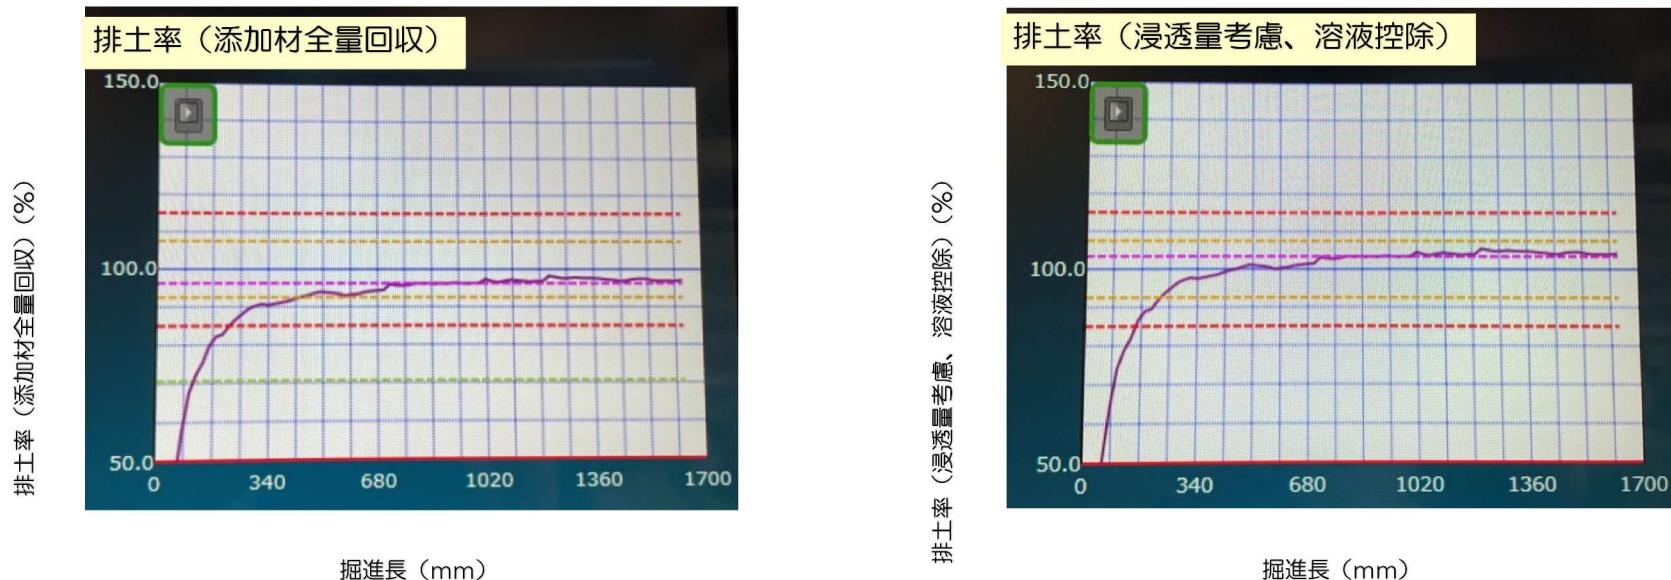
1214Ring 排土率モニタリング

「添加材を全量回収されていることを想定した排土率」と「添加材の浸透量を考慮した排土率」それについて、掘進管理システムの監視モニターでリアルタイムに監視した。

※リアルタイム排土率は掘進開始時の初期値を0で設定し、掘進開始時は意図的に排土の開始のタイミングを遅らせて所定の切羽圧力を保持している。

また、排土重量は計測するベルトスケールの位置がスクリューコンベアの後ろになるため初期値の計測が遅れて記録される。

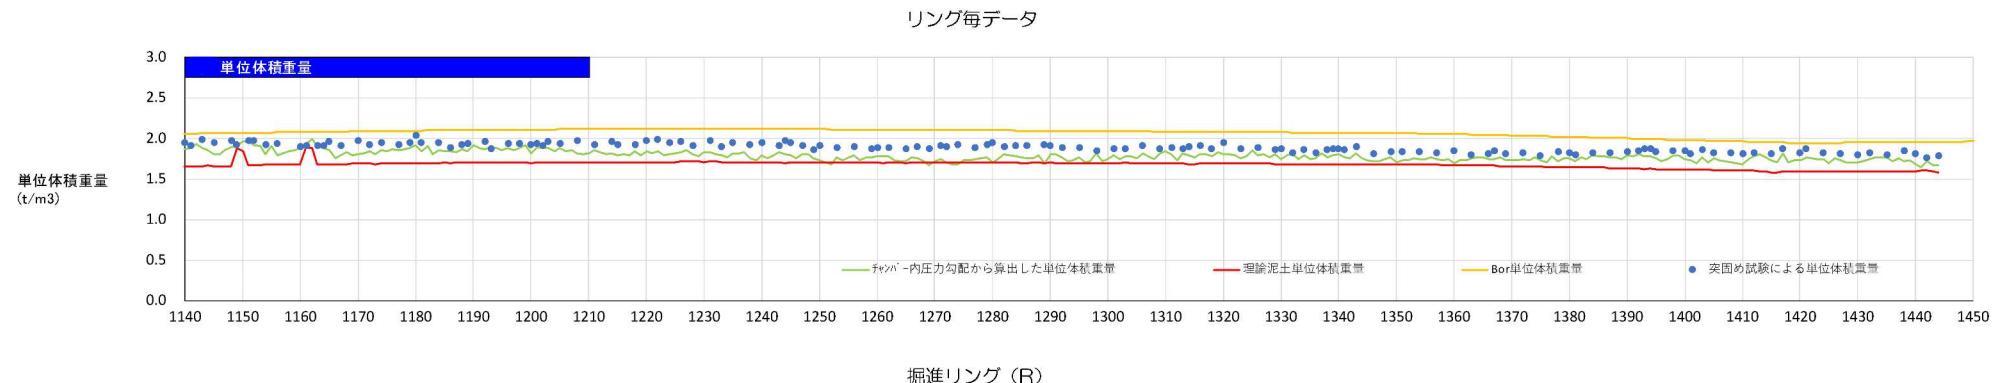
チャンバー内圧力勾配から推定した単位体積重量

※Bor 単位体積重量は地山の単位体積重量であり、それ以外の単位体積重量
は添加材を含む単位体積重量となっているため一定の階差が生じている

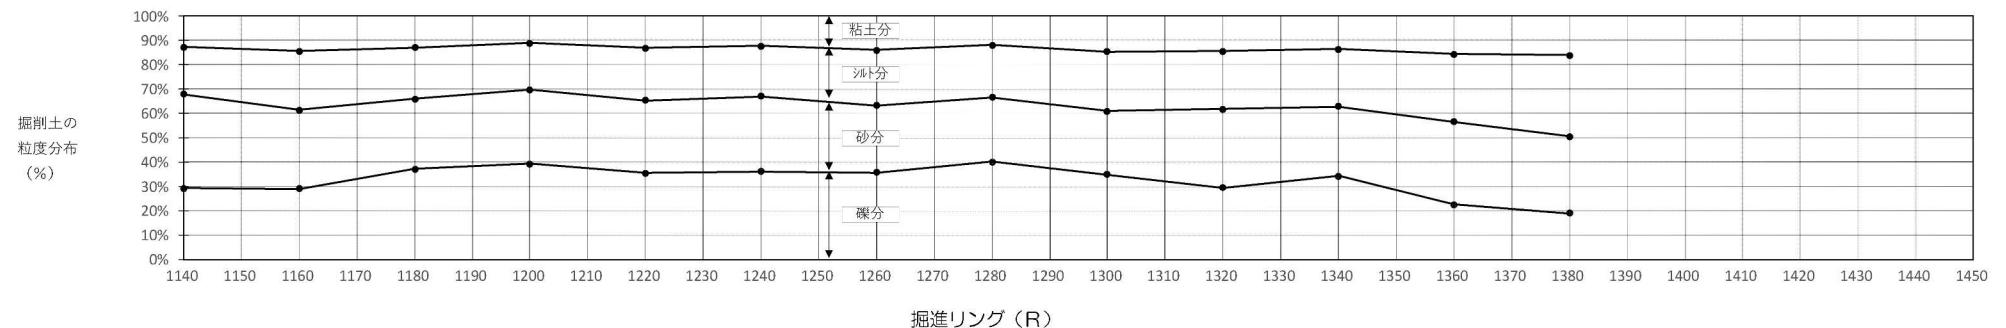
排土の粒度分布試験結果

● : 粒度試験結果

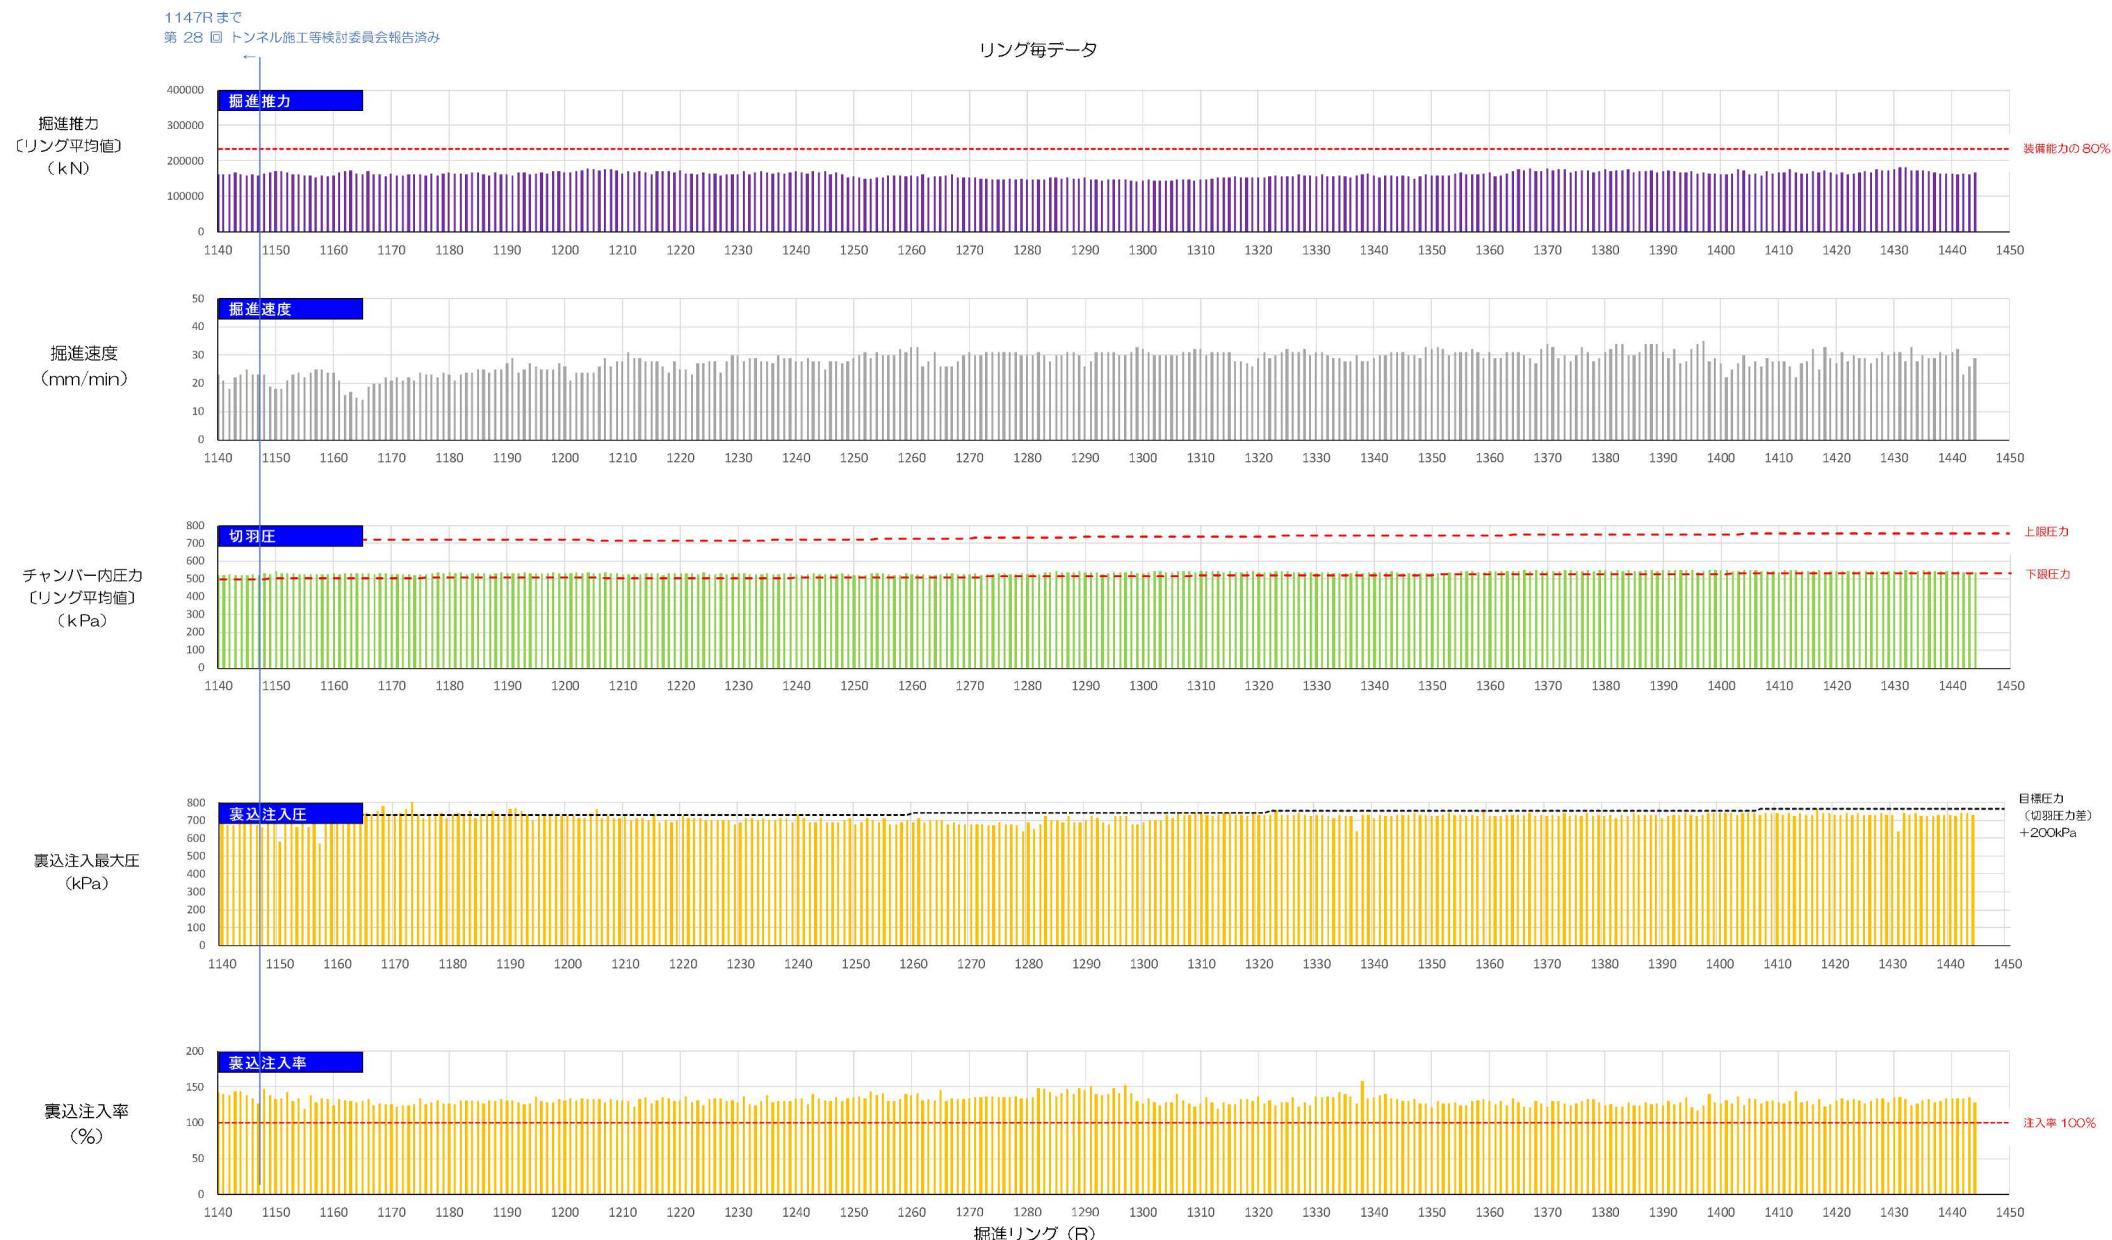
掘進管理フローに基づき、掘進推力、チャンバー内圧力について、管理基準値内で掘進できていることを確認した。

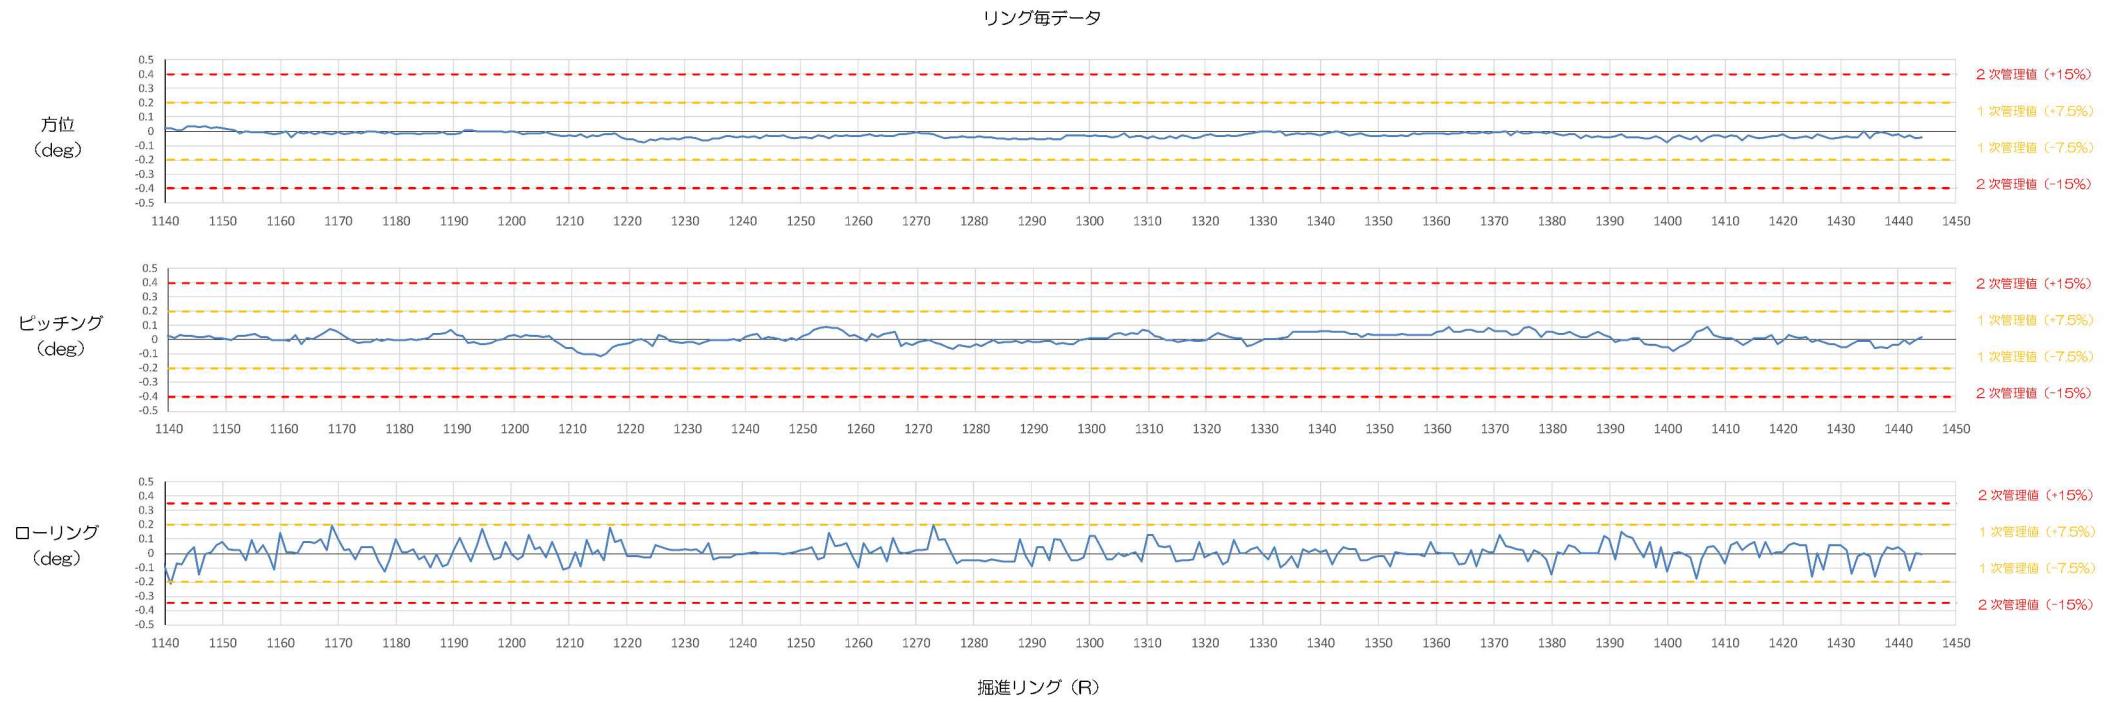
■マシン方向制御

マシン方向制御の掘進管理項目については、管理値内で掘進できていることを確認した。

項目	概念図
【方位】 所定の方向に対しシールドマシンが左右に振ること 〔1次管理値: 設計値±0.2° 2次管理値: 設計値±0.4°〕	
【ピッティング】 所定の方向に対しシールドマシンが上下に振ること 〔1次管理値: 設計値±0.2° 2次管理値: 設計値±0.4°〕	
【ローリング】 シールドマシンが回転すること 〔1次管理値: ±0.2° 2次管理値: ±0.35°〕

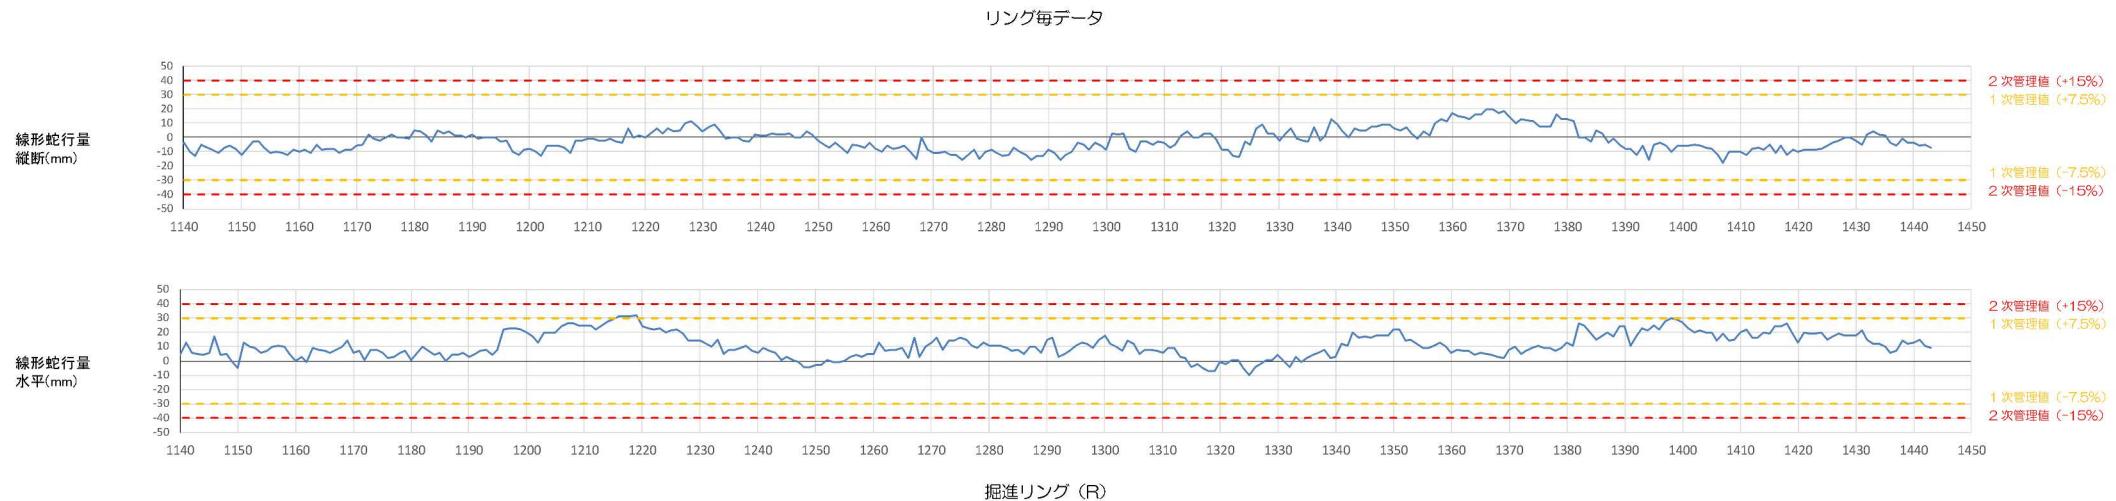
■セグメント位置（蛇行量）

線形蛇行量水平について一部、1次管理値を超過しているが、先方リングで位置が修正されるよう施工した。

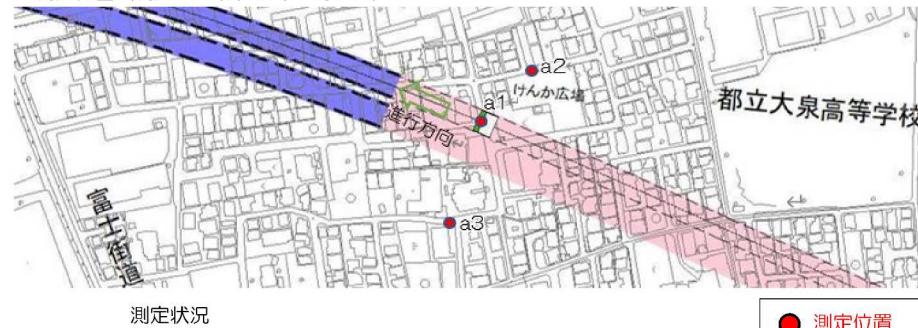
測定位置（測定日：令和6年1月9日）

トンネル縦断方向に概ね 100m間隔で振動・騒音測定を実施することとしており、下図に示す箇所で測定を行った。結果については掲示板や HP で公表している。また、シールドマシン直上付近の位置で簡易計測器を用いた振動・騒音測定を実施し、電光掲示板での測定値を表示した。

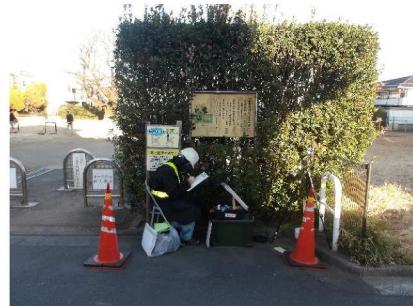
測定状況

測定内容	振動レベル（鉛直Z方向）、騒音レベル
測定頻度	掘進稼働日
測定時間	9時～20時
測定位置	シールドマシン直上付近の公用地 1か所
公表値	Z方向振動レベル（瞬間値）、騒音レベル（瞬間値）
掲示方法	電光掲示板で自動掲示

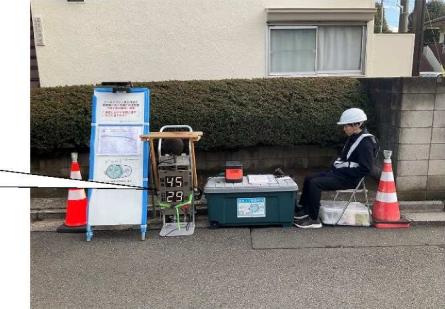
測定状況

10月30日（月）8:00～22:00 振動・騒音（確定値）測定結果

- 振動 : シールド工事の停止中と掘進中で明確な差異は確認されなかった。
 騒音 : シールド工事の停止中と掘進中で明確な差異は確認されなかった。
 低周波音 : シールド工事の停止中と掘進中で明確な差異は確認されなかった。

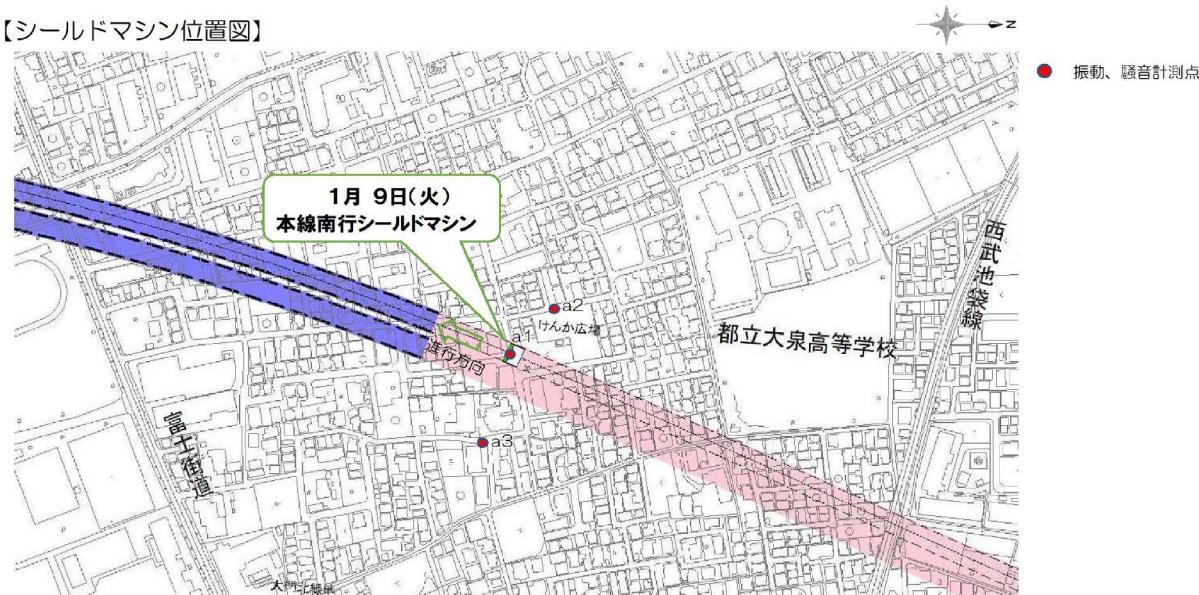
【シールドマシン位置図】

- 振動 : シールド工事の停止中と掘進中で明確な差異は確認されなかった。
 騒音 : シールド工事の停止中と掘進中で明確な差異は確認されなかった。
 低周波音 : シールド工事の停止中と掘進中で明確な差異は確認されなかった。
