第 29 回 東京外環トンネル施工等検討委員会

再発防止対策及び地域の安全・安心を高める取り組みを踏まえた工事の状況等について
＜大泉側本線（南行）シールドトンネル＞

令和6年4月26日

国土交通省 関東地方整備局 東京外かく環状国道事務所
東日本高速道路株式会社関東支社 東京外環工事事務所
中日本高速道路株式会社東京支社 東京工事事務所

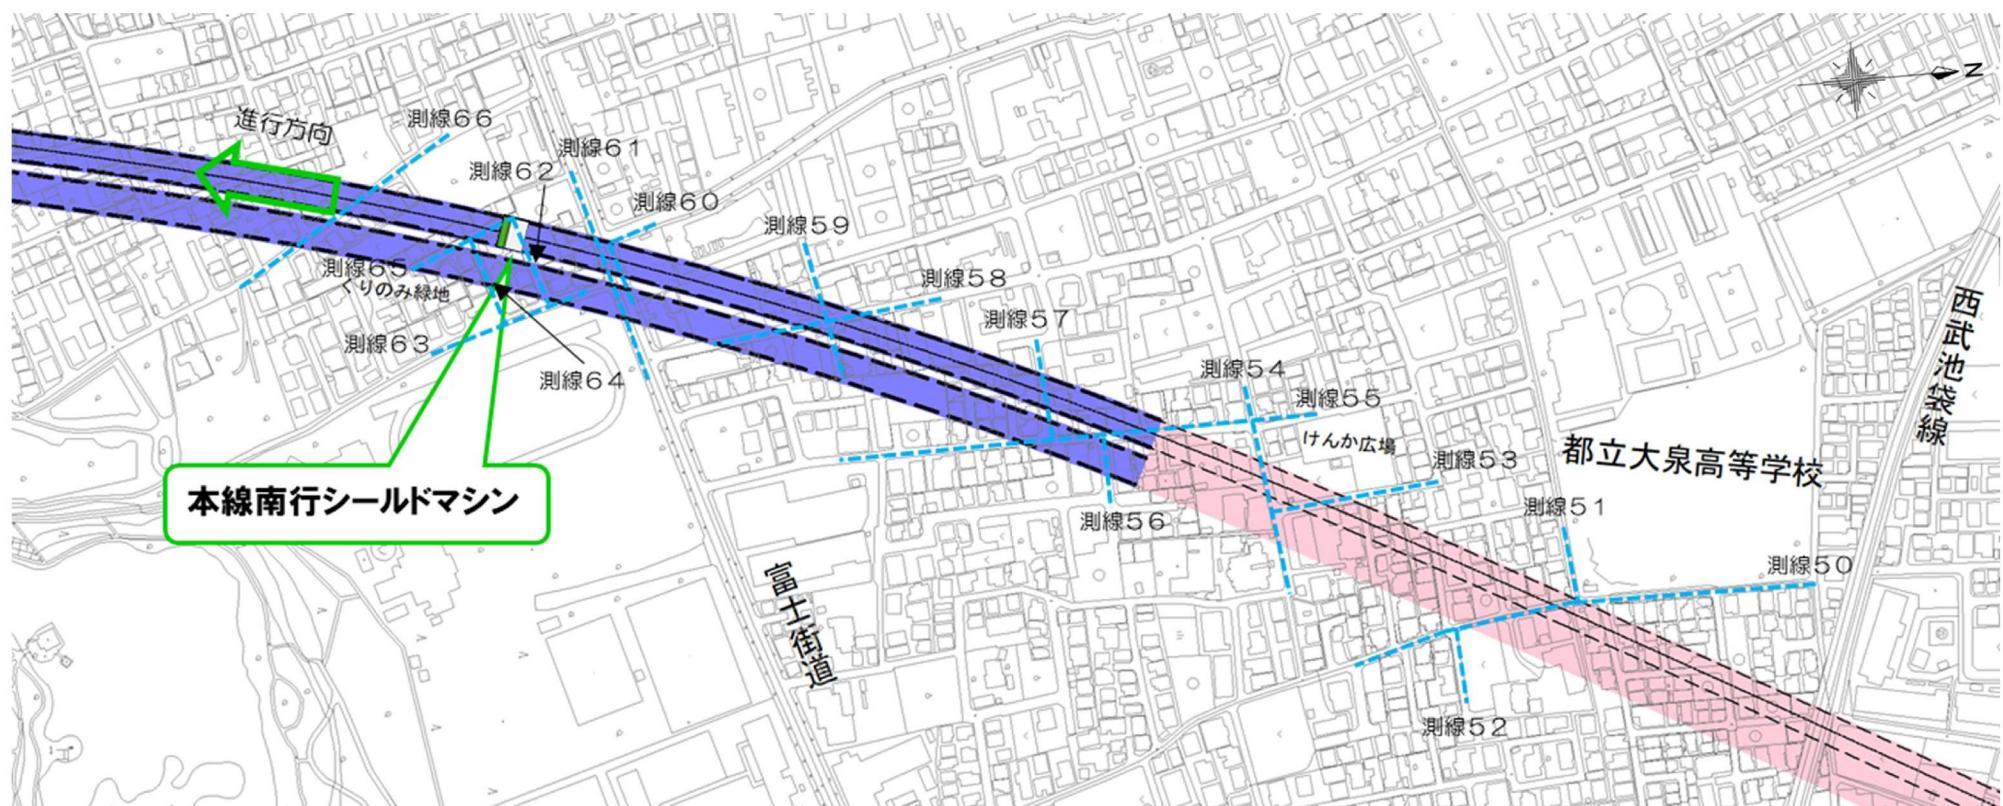
交差する公道上において水準測量により地表面変位をシールド通過まで1回／日、通過後1回／月の頻度で変位が収束するまで計測を実施する計画である。

今回の掘進区間における掘進前後の地表面最大傾斜角は1000分の1rad以下であることを確認した。

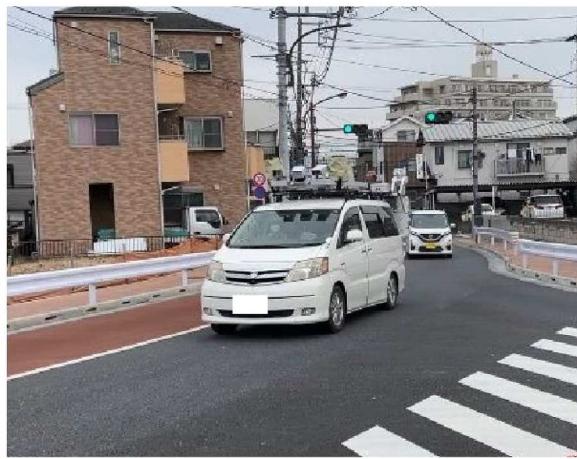
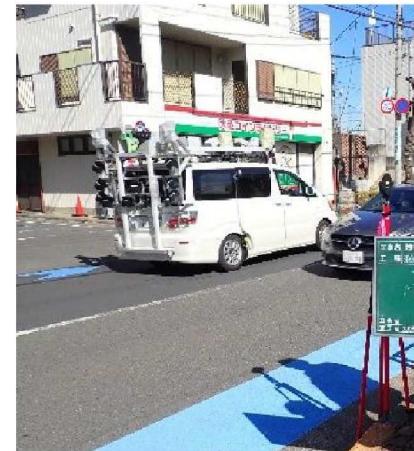
掘進作業を実施する前に MMS（3D 点群調査）を実施済みであり、GNSS や合成開口レーダーを活用して掘進完了区間の地表面変位の傾向の把握を継続して実施した。

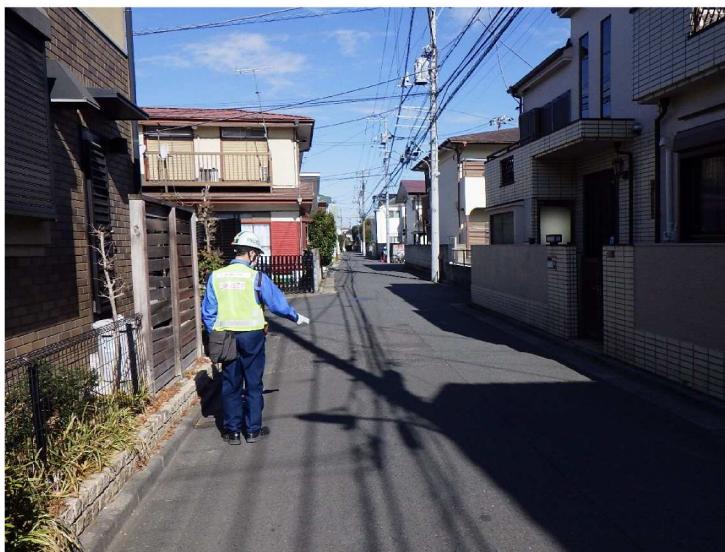
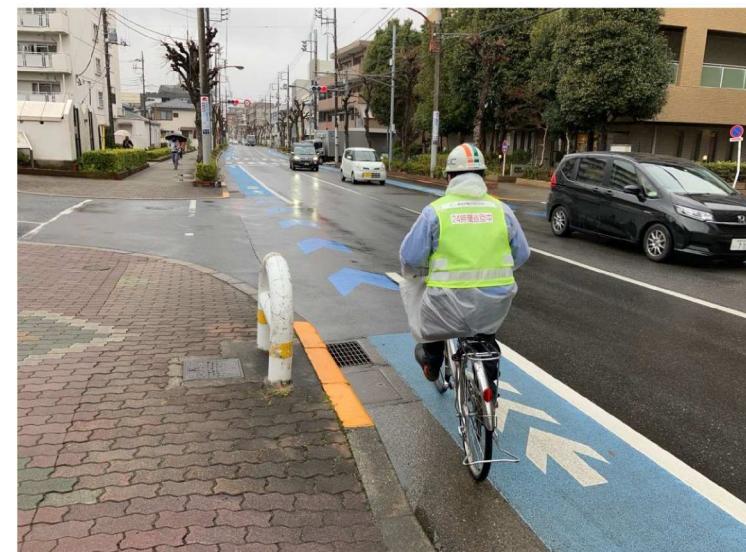
掘進時及び掘進後概ね 1 ヶ月程度は 24 時間体制でシールドマシンの掘進工事箇所周辺を徒步等により巡回員が巡回を実施している。

これまで掘進工事箇所周辺において地表面変状等周辺の生活環境に影響を与える事象は確認されていない。

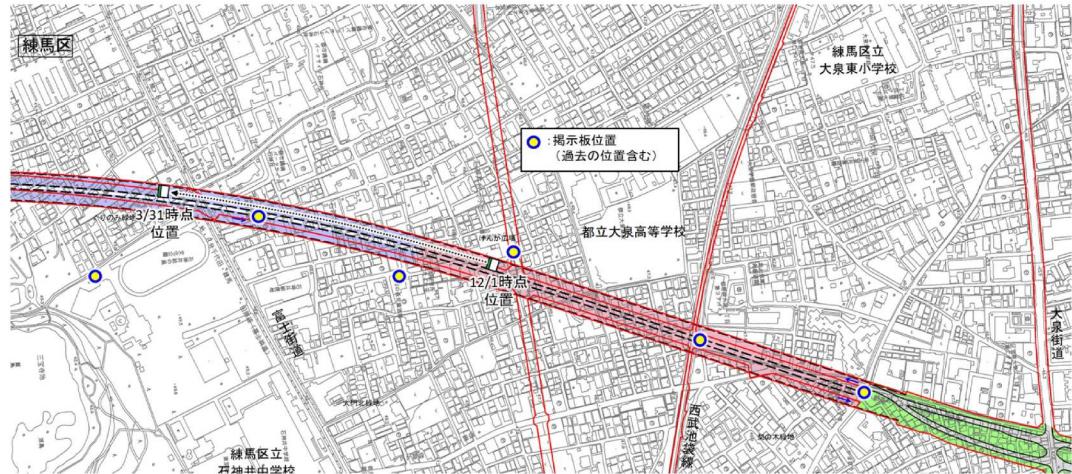
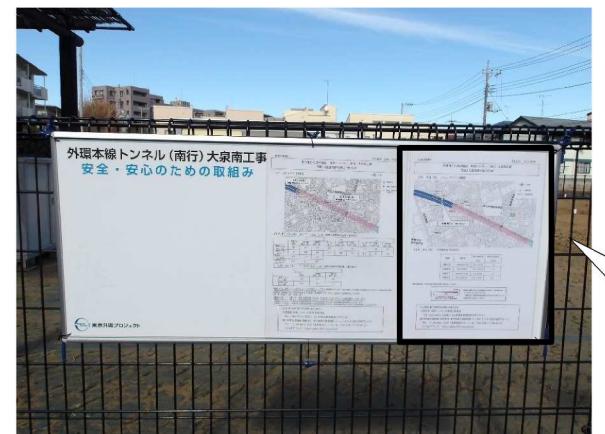
- ② ホームページや現場付近の掲示板を用いたシールド工事の掘進状況や計測結果のお知らせ
東京外環事業のホームページに加え、新たに掲示板を設置するなどして工事の情報提供を行っている。

【掲示板の設置例】
地表面変位モニタリング結果

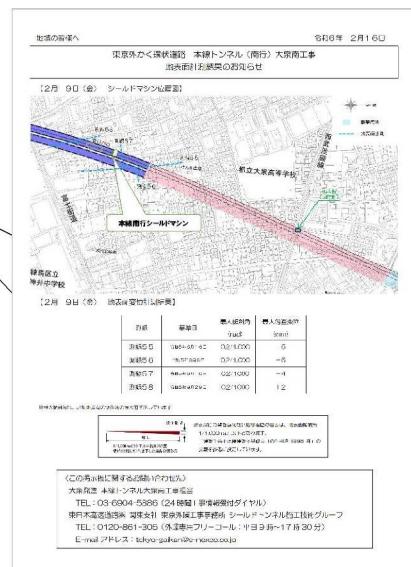
【ホームページ】 シールドマシン位置と騒音・振動等のモニタリング結果の公表

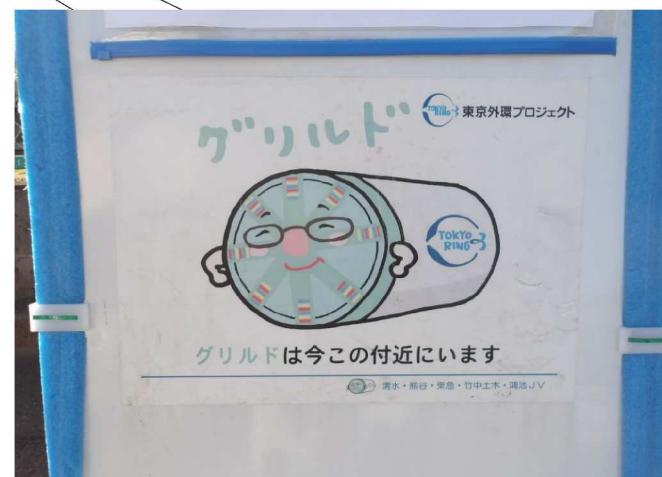
【掘進位置の目印の表示】

また、シールドマシン掘進位置を周辺地域住民の方へお伝えするため目印を現地表示している。
