第29回 東京外環トンネル施工等検討委員会

再発防止対策及び地域の安全・安心を高める取り組みを踏まえた工事の状況等について
＜東名JCT Hランプシールドトンネル＞

令和6年4月26日

国土交通省 関東地方整備局 東京外かく環状国道事務所
東日本高速道路株式会社関東支社 東京外環工事事務所
中日本高速道路株式会社東京支社 東京工事事務所

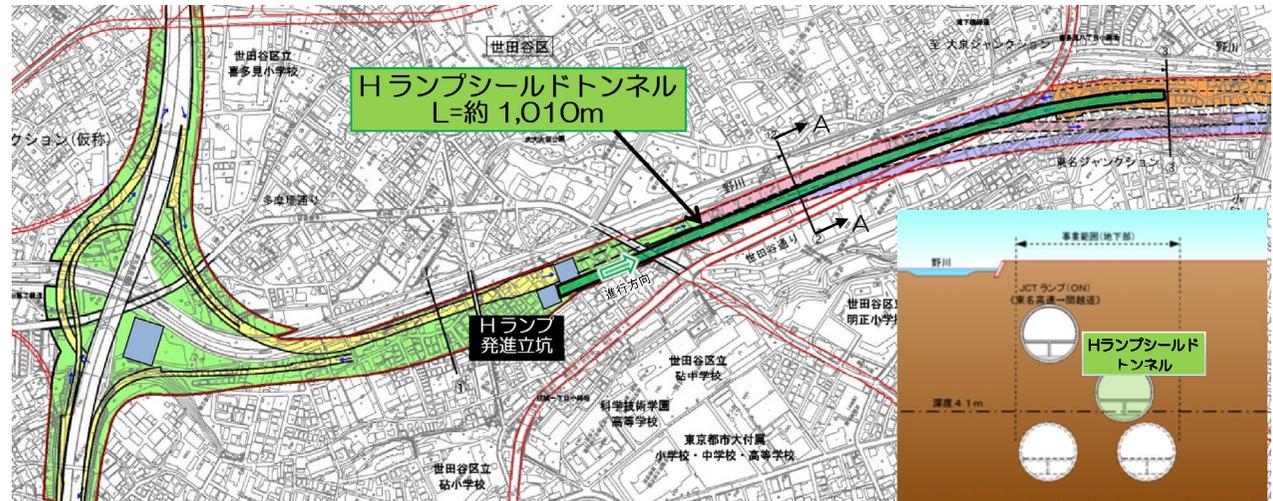
A-A断面

- 工事名称** : 東京外かく環状道路 東名ジャンクションランプシールドトンネル・地中拡幅（南行）工事
発注者 : 東日本高速道路(株) 関東支社
施工者 : 安藤・間・西松・日本国土特定建設工事共同企業体
工事内容 : 泥土圧シールド
 （シールド機外径φ13.94m、セグメント外径φ13.7m）
 延長 約1,010m
工事箇所 : 東京都世田谷区大蔵～成城

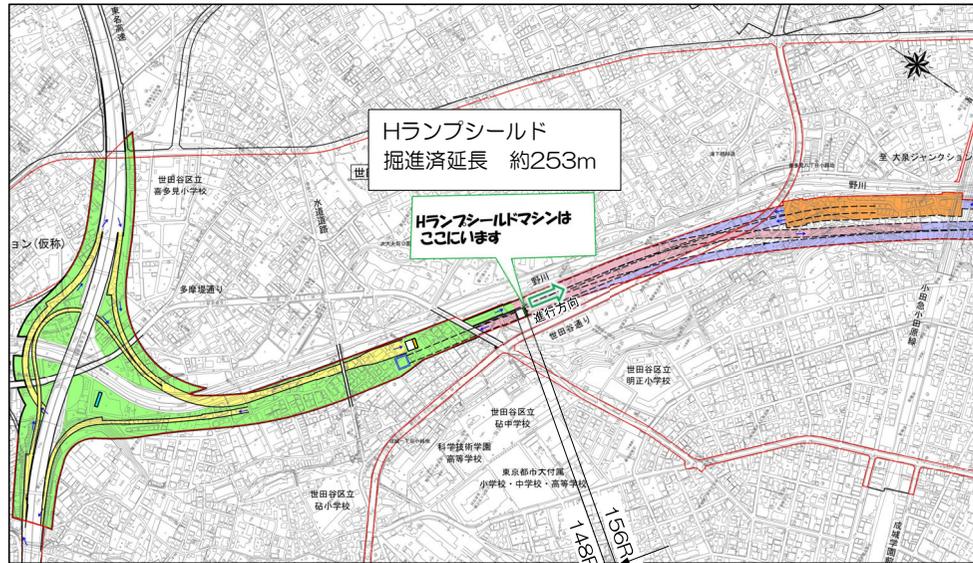
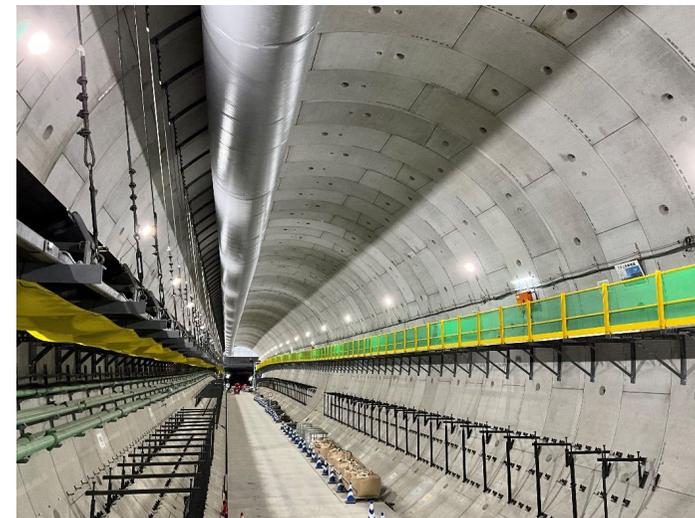
トンネル坑内

東名JCT Hランプシールド工事は令和5年12月1日から令和6年3月31日の間にセグメント148リングから156リングまでの約13mの掘進作業を行った。

【今回報告】
 令和5年12月1日～令和6年3月31日
 掘進実績 約13m（9R）

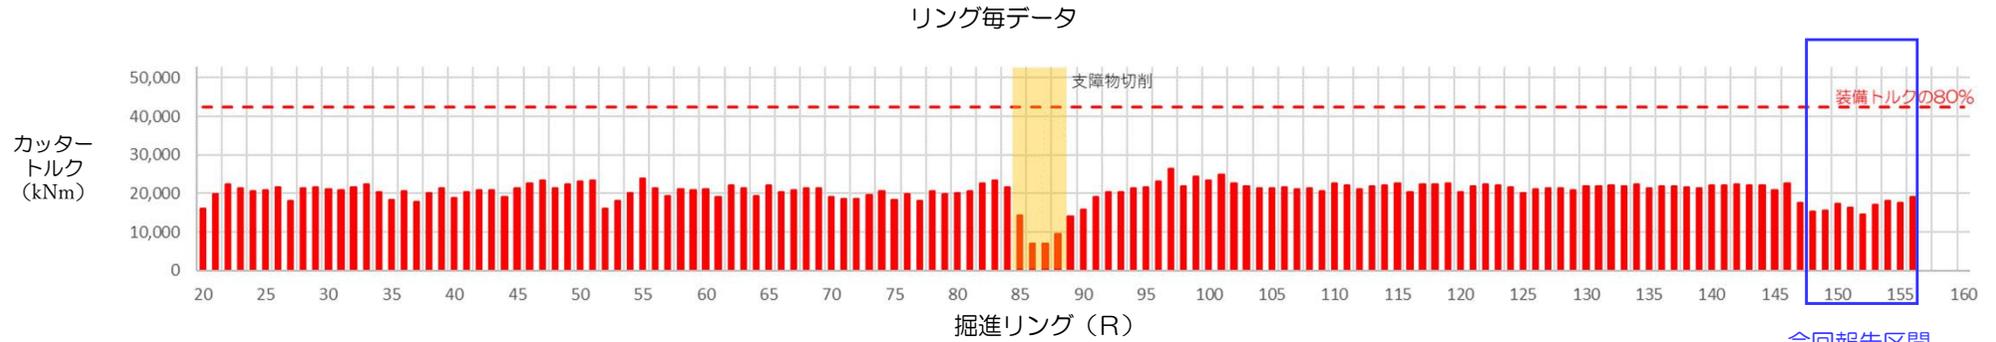
カッタートルクのリアルタイム掘進状況 (148R)

掘進管理フローに基づき、掘進管理システムの監視モニターでカッタートルクをリアルタイムで監視し、管理値内で掘進できていることを確認した。

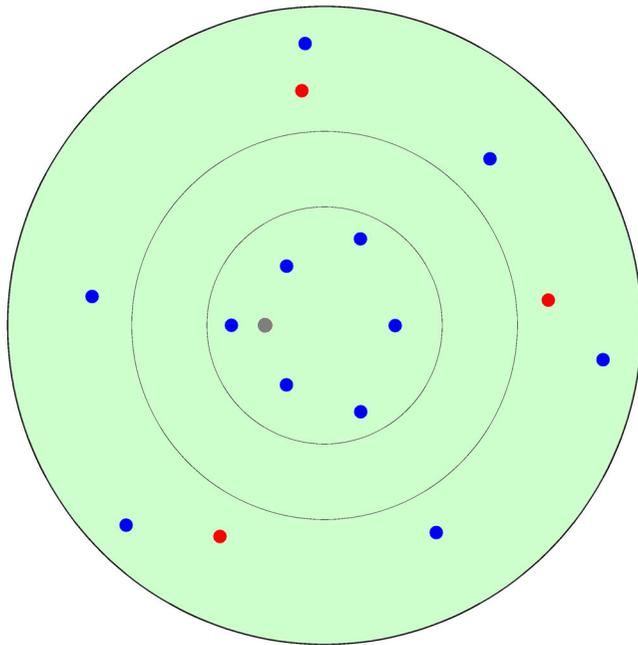
チャンバー内土圧計配置図 (切羽から坑口を望む)

- 土圧計 (近似線算出に使用)
- せん断土圧計 (近似線算出に不使用)
- 故障のため近似線算出に不使用

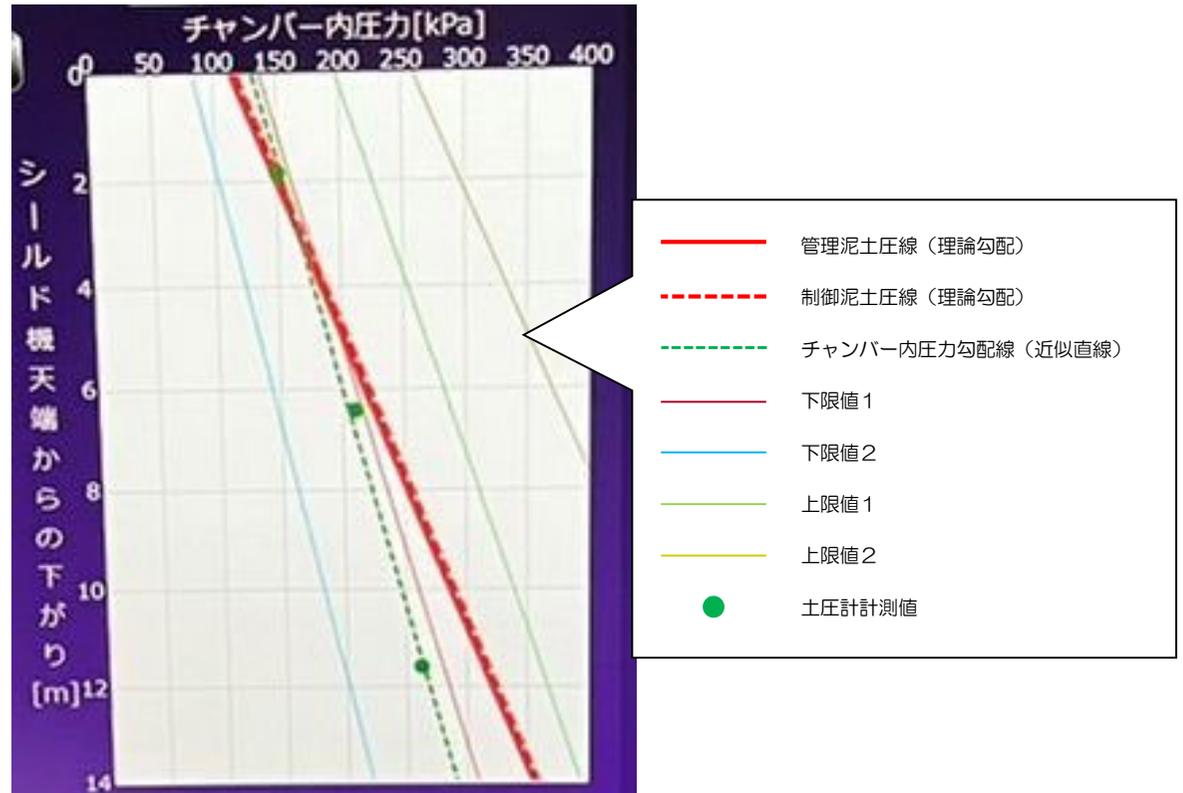
チャンバー内圧力勾配リアルタイム監視状況 (148R)

掘進管理フローに基づき、掘進管理システムの監視モニターでリアルタイムおよびリング毎にチャンバー内圧力勾配の変化を監視し、理論圧力勾配と同じ傾向を示していること、圧力勾配の傾き・直線性や下部チャンバー内圧力が大きくなるなどの異常がないことを確認した。理論圧力勾配よりもチャンバー内圧力勾配が低めになる傾向が見られており、固結シルトの粘性の影響と考えられる。

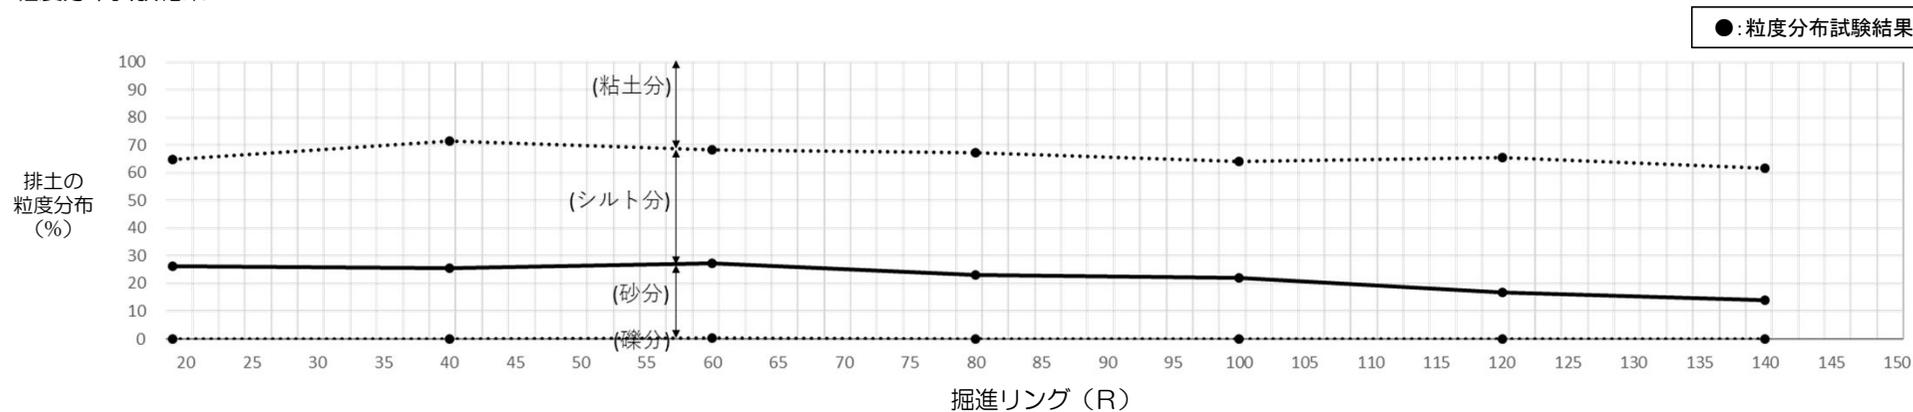
■ 粒度分布試験結果

20リングに1回の頻度を基本として掘削土の粒度分布試験を実施し、塑性流動性の低下が懸念される粒度分布ではないことを確認した。

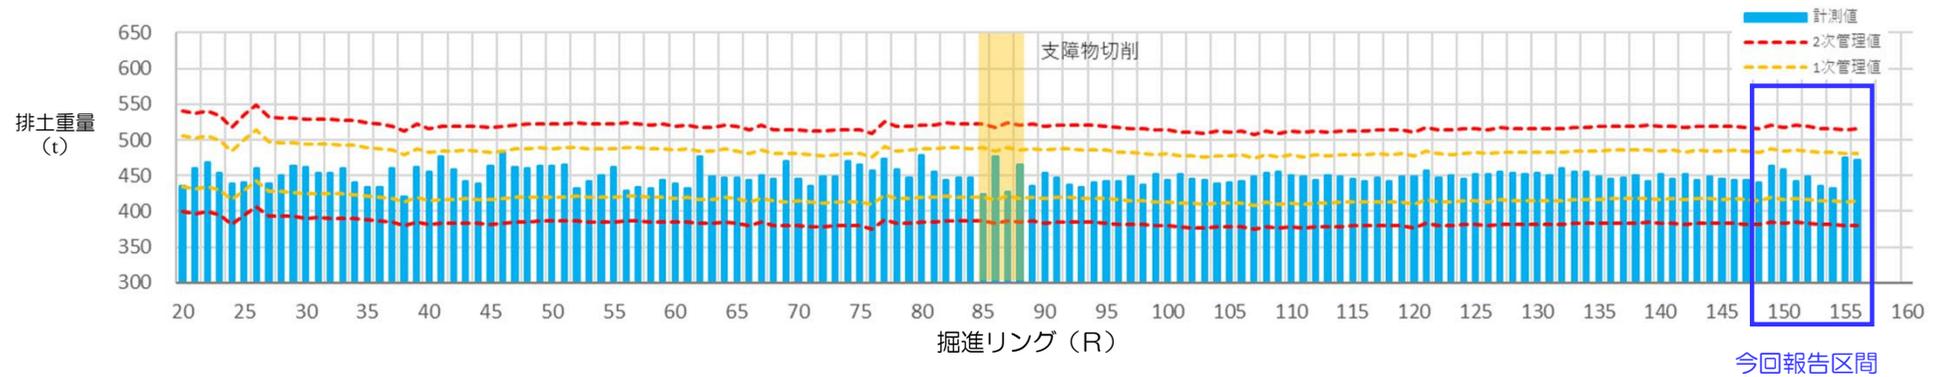
① ベルトスケール排土重量（溶液控除）（t）

添加材の全重量を控除した地山掘削土重量および添加材の重量を控除しない排土全重量について、管理掘進フローに基づき、前20リング平均の掘削土重量と比較して大きなバラツキがなく、管理値内で掘進できていることを確認した。

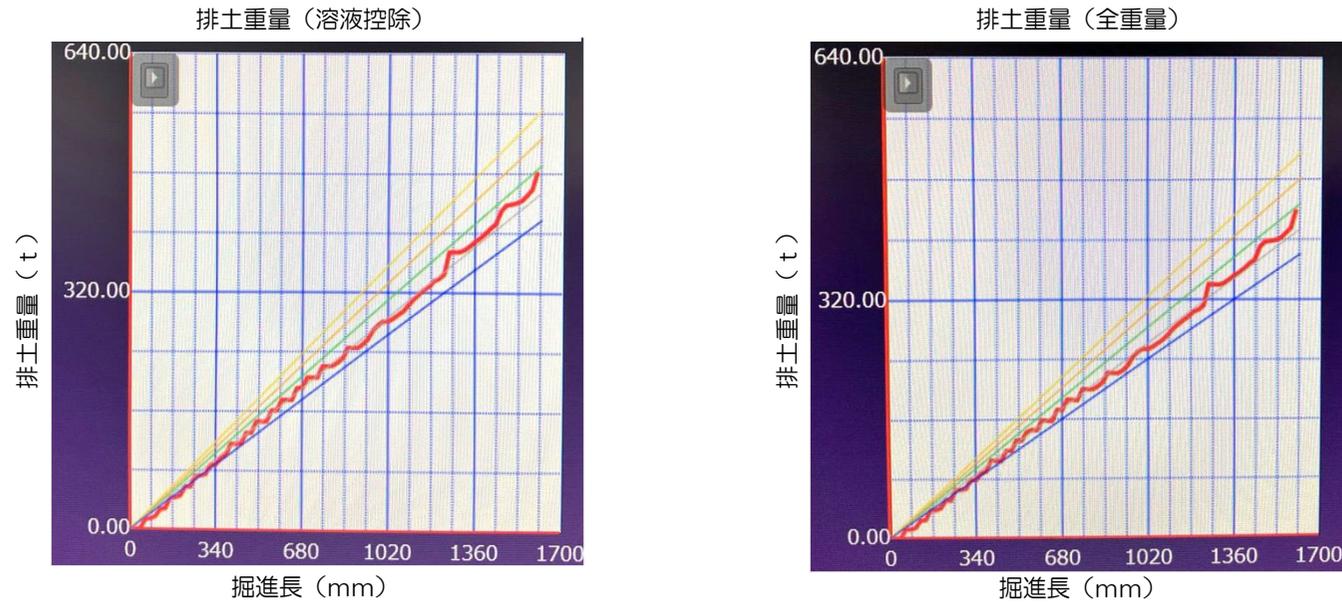
148Ring 排土重量リアルタイム監視状況

ベルトスケールで計測した排土重量を掘進管理システムの監視モニターでリアルタイムに監視した。

※計測値は掘進開始時の初期値を0で設定し、意図的に排土開始のタイミングを遅らせて所定の切羽圧力を保持している。

また、排土重量を計測するベルトスケールの位置がスクリーコンベアの後ろになるため初期の計測値が遅れて記録される。最終値はマシン停止後にもベルトスケール上を通過するため遅れて記録される。

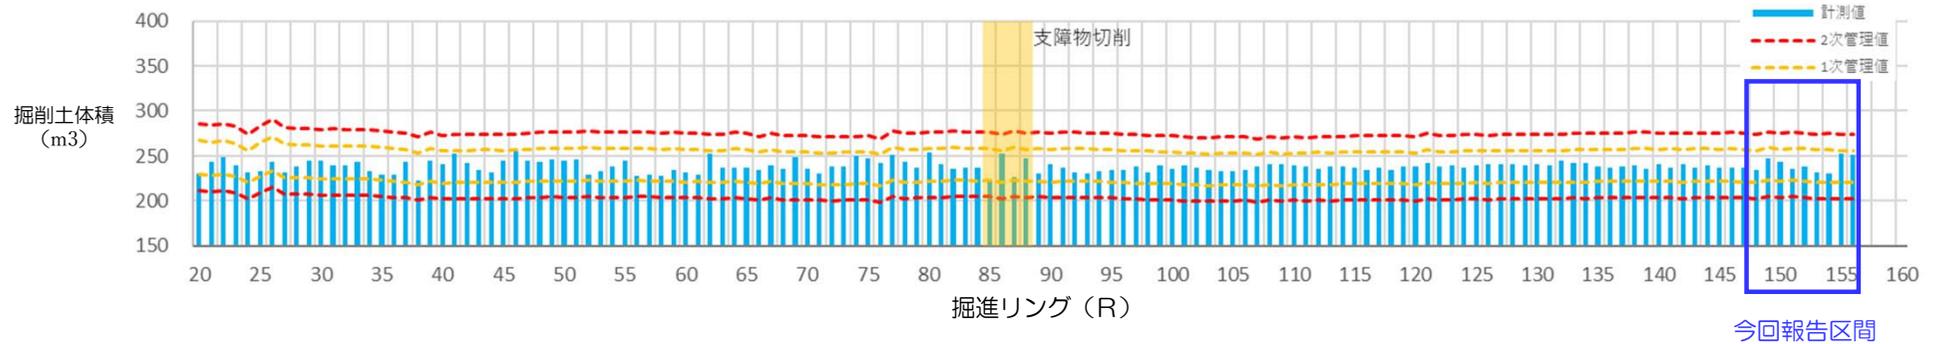
① 掘削土体積（添加材全量回収、溶液控除）（m³）

添加材全量を控除した地山掘削土体積および添加材全量を控除しない掘削土体積について、管理掘進フローに基づき、前20リング平均の掘削土量と比較して大きなバラつきがなく、管理値内で掘進できていることを確認した。

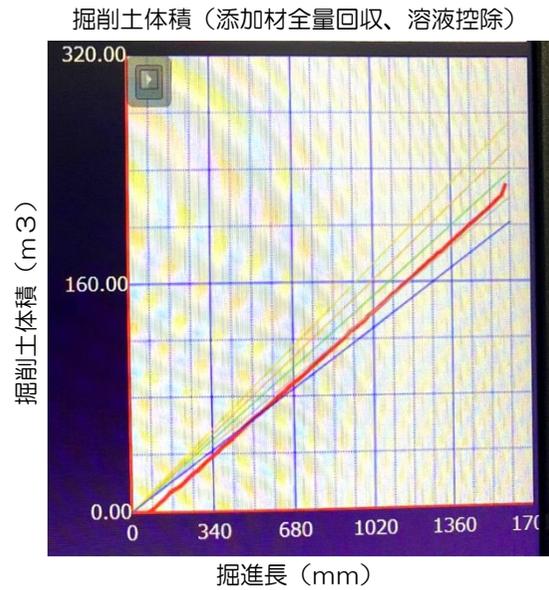
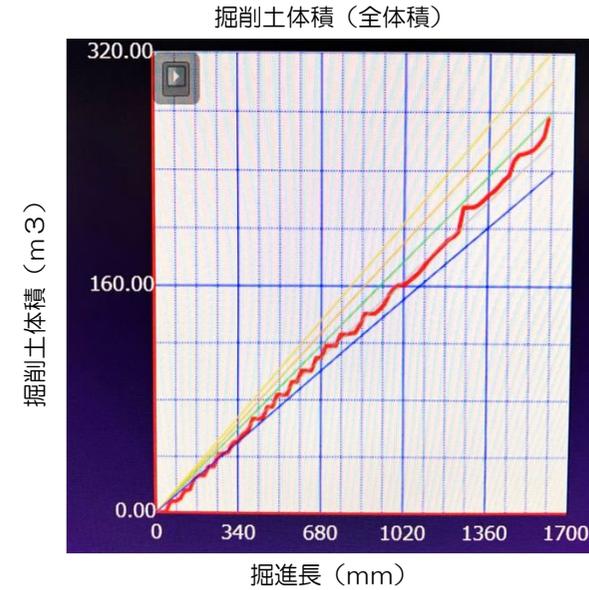
148Ring 掘削土体積リアルタイム監視状況

ベルトスケールで計測した排土重量から単位体積重量を用いて算出した掘削土体積を掘進管理システムの監視モニターでリアルタイムに監視した。

※計測値は掘進開始時の初期値を0で設定し、意図的に排土開始のタイミングを遅らせて所定の切羽圧力を保持している。

また、排土重量を計測するベルトスケールの位置がスクリーコンベアの後ろになるため初期の計測値が遅れて記録される。最終値はマシン停止後にもベルトスケール上を通過するため遅れて記録される。

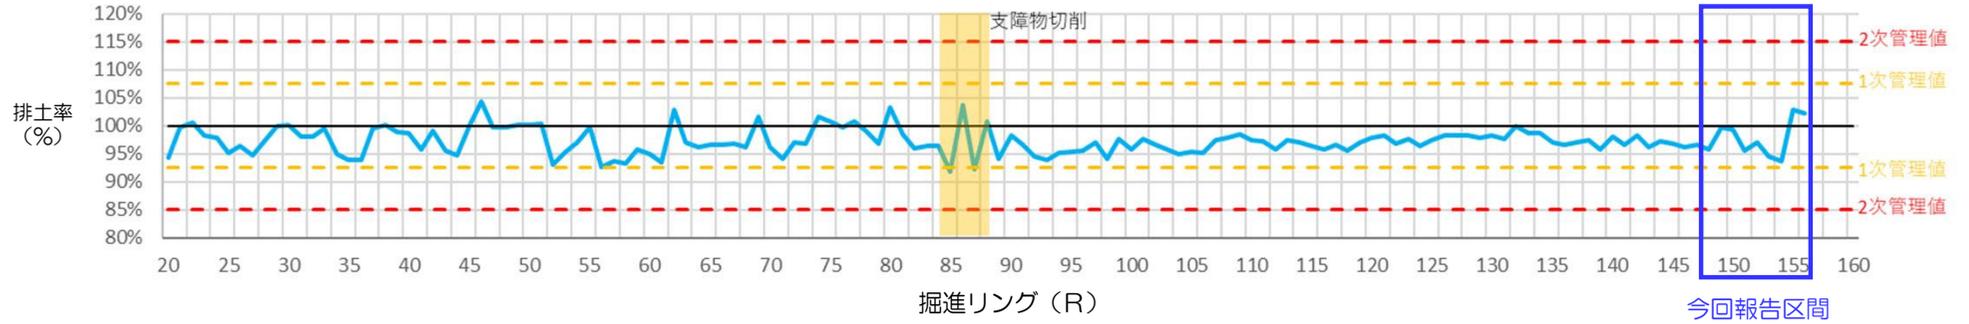
① 排土率（添加材全量回収）

管理掘進フローに基づき、ベルトスケールで計測した排土重量から添加材が全量回収されることを前提とし添加材の全重量を控除した地山重量から算出した排土率を確認した。また、チャンバー内土砂の理論単位体積重量とチャンバー内圧力勾配から推定される単位体積重量を比較することにより添加材の地山への浸透量を評価し、それを考慮した排土率を確認した。

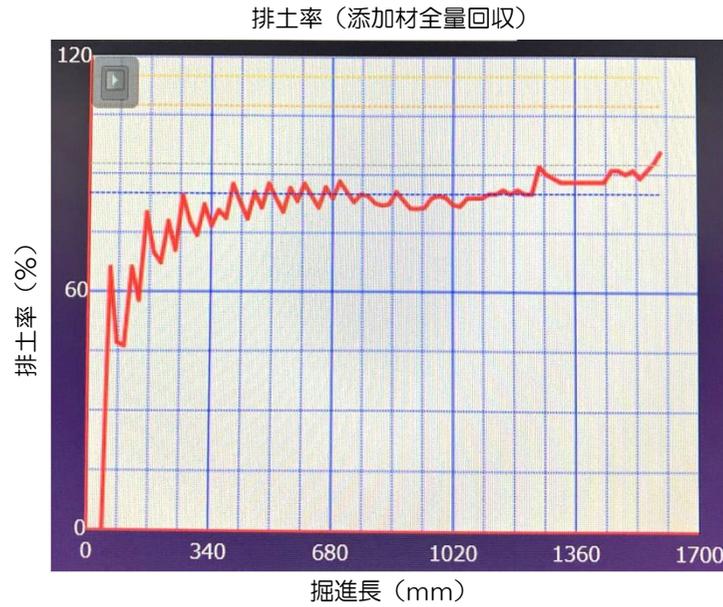
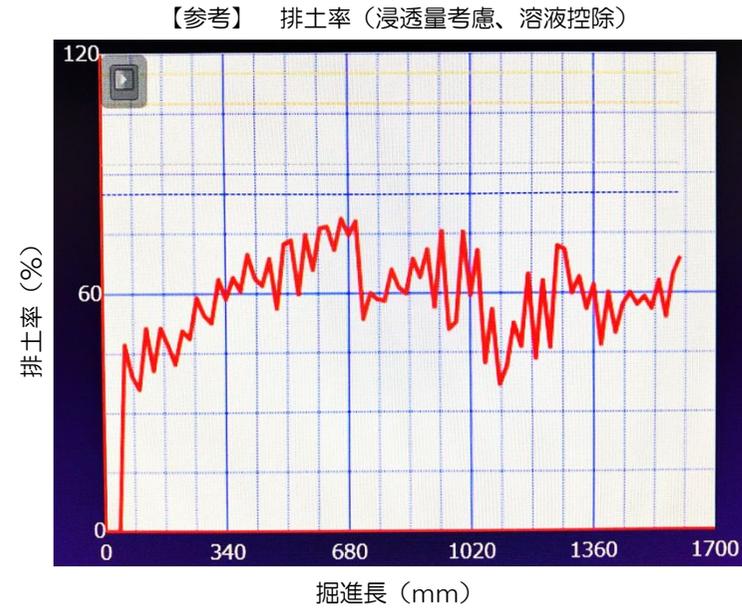
148Ring 排土率リアルタイム監視状況

「添加材を全量回収されることを想定した排土率」と「添加材の浸透量を考慮した排土率」それぞれについて、掘進管理システムの監視モニターでリアルタイムに監視した。

※計測値は掘進開始時の初期値を0で設定し、意図的に排土開始のタイミングを遅らせて所定の切羽圧力を保持している。

また、排土重量を計測するベルトスケールの位置がスクリーコンベアの後ろになるため初期の計測値が遅れて記録される。最終値はマシン停止後にもベルトスケール上を通過するため遅れて記録される。

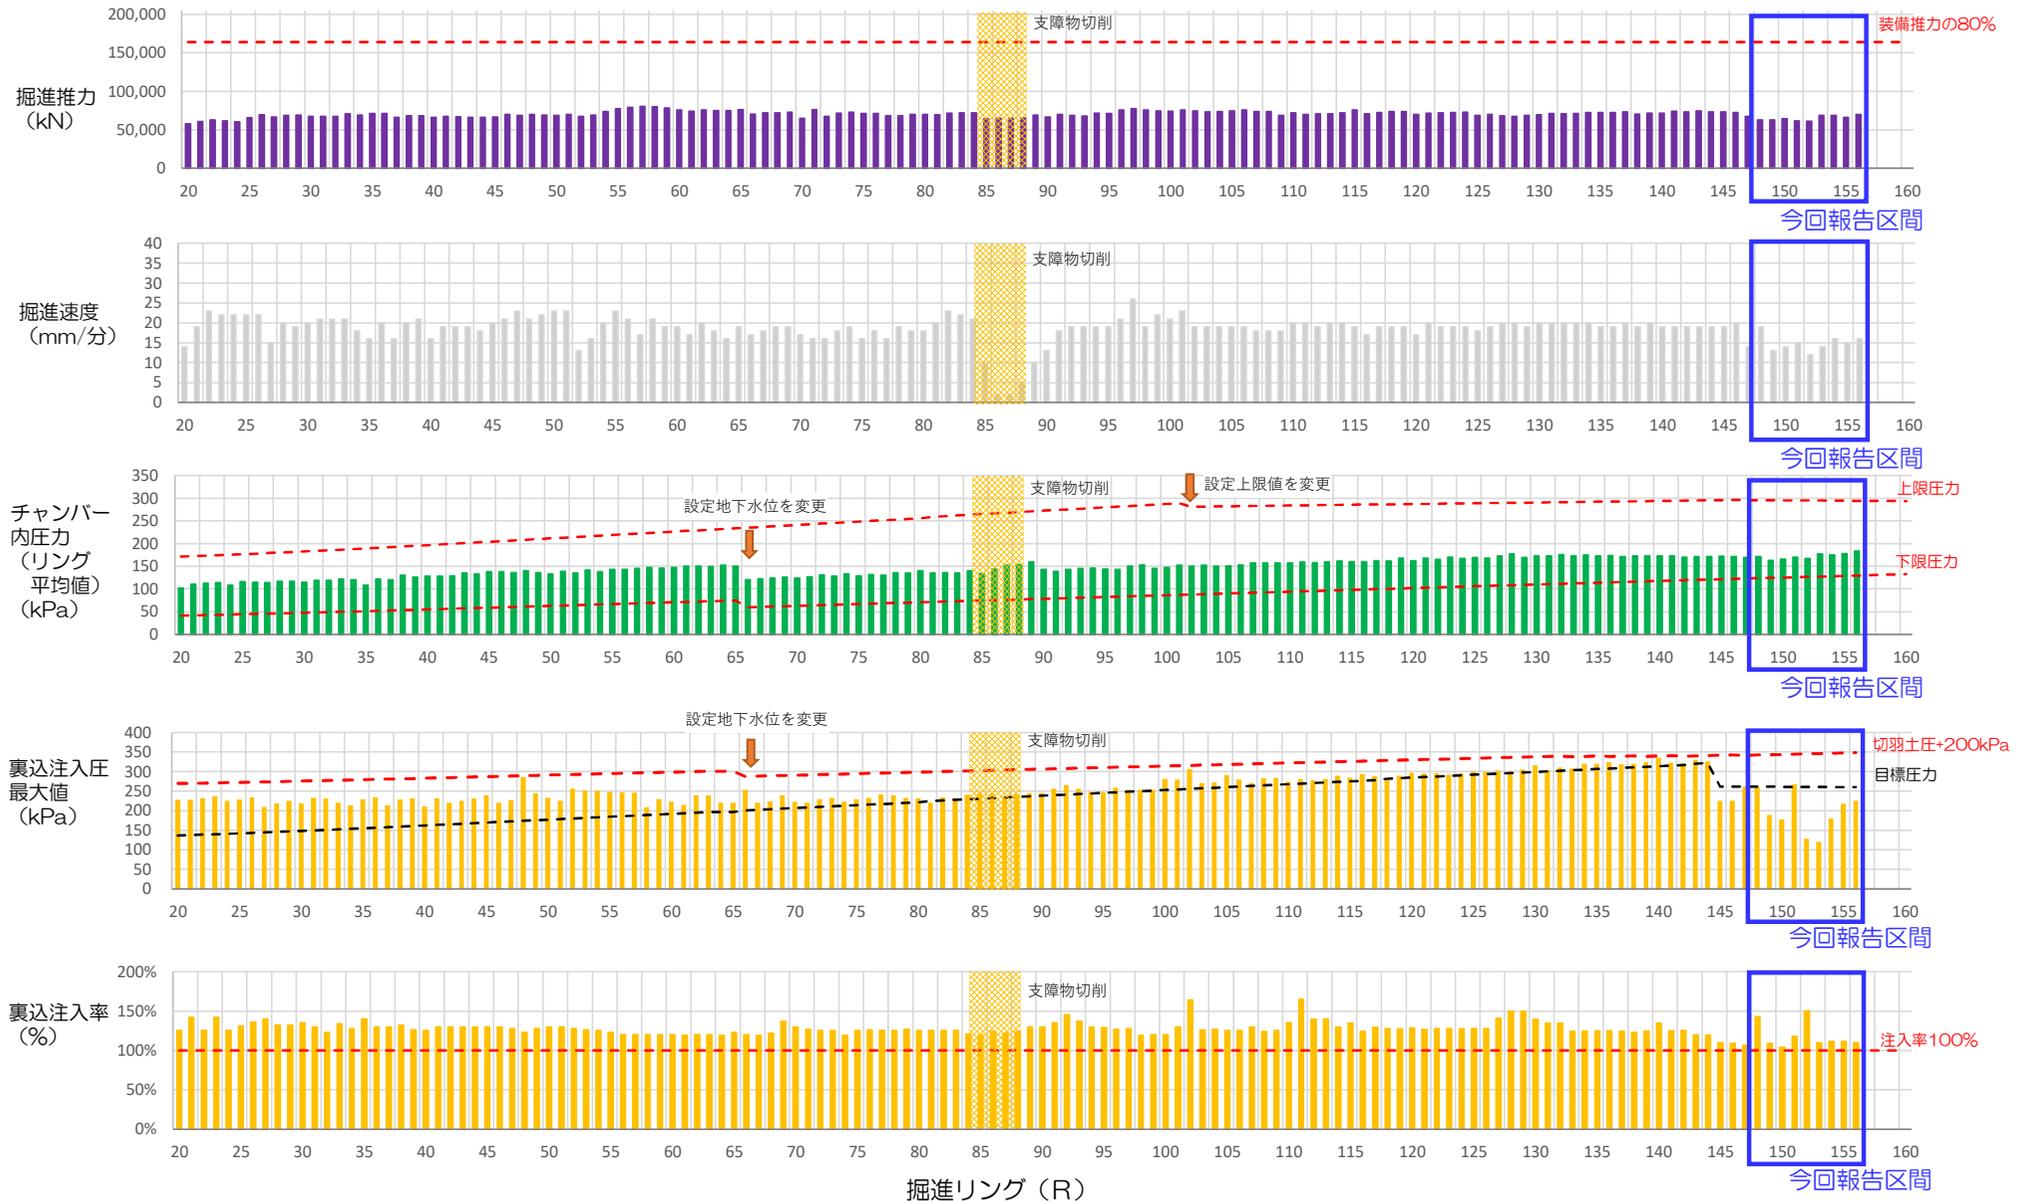
掘進フローに基づき、掘進推力、チャンパー内圧力について、管理基準値内で掘進できていることを確認した。

また、第28回東京外環トンネル施工等検討委員会において確認された今後の対応として、裏込注入圧の目標値を低下させるなど、北多摩層（固結粘性土層）において裏込材が地山にまわりにくいことに留意し、裏込材の注入量（裏込注入率）を確認しながら、掘進を行った。

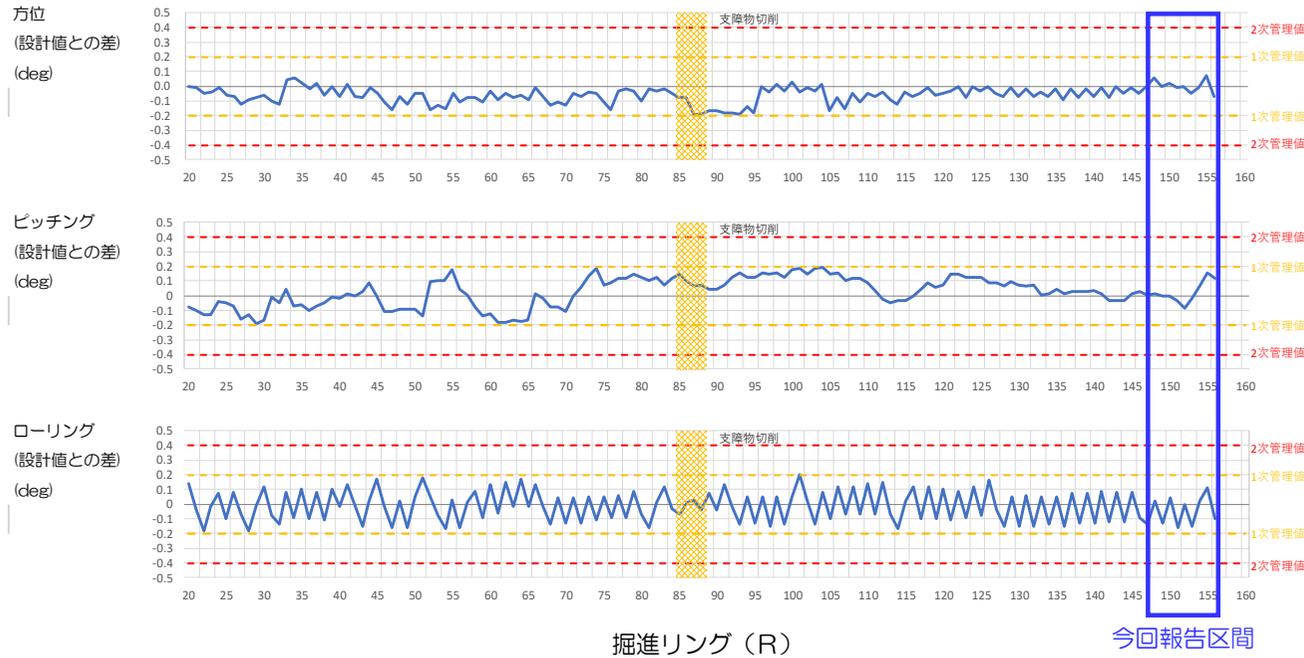
■マシン方向制御

マシン方向制御の掘進管理項目、およびセグメント位置について管理値内で掘進できていることを確認した。

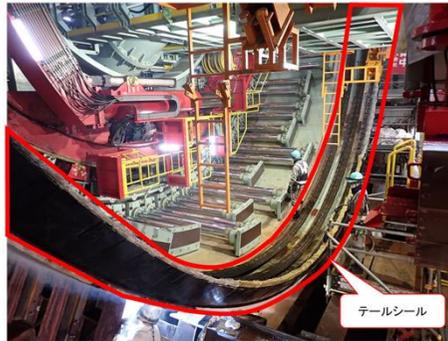
テールシールの設置箇所

第28回東京外環トンネル施工等検討委員会で確認した通り、変状した部品（テールシール）の交換作業にあたっては、接合部のボルトが取り外し可能な鋼製セグメントを組み立てた後、鋼製セグメントの一部を取り外した上で交換作業を実施した。

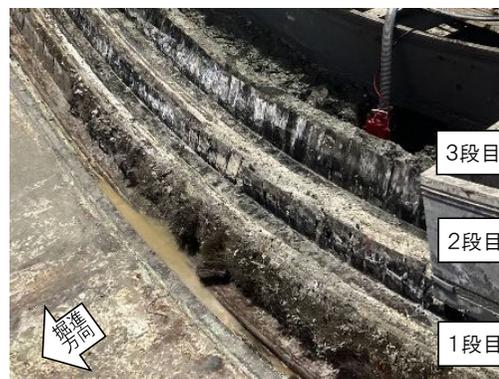
交換前のテールシール

切羽側の1段目テールブラシについて、底部の一部範囲において保護プレートの欠損及びテールブラシの反り返りが確認された。

切羽側の2段目テールブラシについて、底部の一部範囲において保護プレート及びテールブラシの一部で変形が確認された。

切羽側の3段目テールブラシについて、保護プレート及びテールブラシは通常の状態であった。

これらの変状が確認された部品は全て交換を行っている。また、テールシール内に裏込材の混入が一部確認されたため清掃を行った。

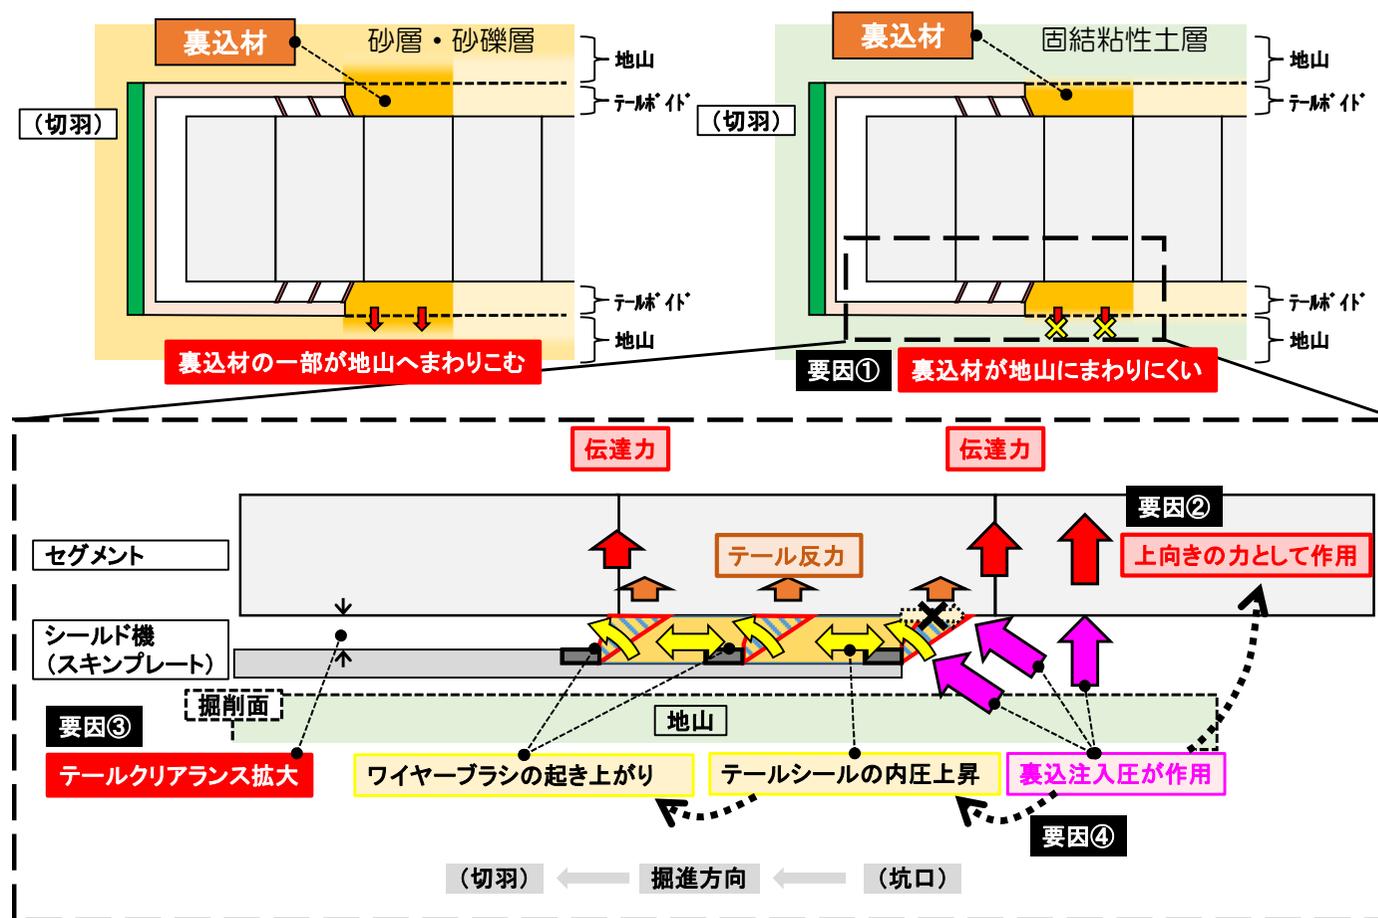
第28回東京外環トンネル施工等検討委員会で確認したテールシールの変状要因について、新たにテールシールの変状等が確認されなかったことから、妥当であると考えられる。

第28回東京外環トンネル施工等検討委員会で確認した通り、引き続き、地表面を監視しつつ、地盤に応じた裏込材の注入圧・注入率で掘進を行う。特に北多摩層（固結粘性土層）においては裏込材が地山にまわりにくいことに留意し裏込材の注入圧・注入率管理を実施する。

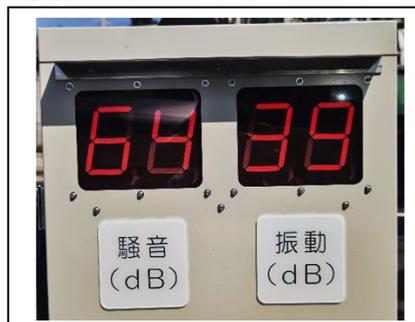
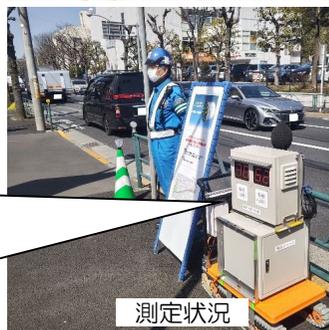
測定内容	振動レベル(鉛直Z方向)、騒音レベル
測定時間	9時～20時(掘進作業時)
測定位置	シールドマシン直上付近の公共用地1箇所
公表値	Z軸方向振動レベル(瞬間値)、騒音レベル(瞬間値)
掲示方法	電光掲示板で自動掲示

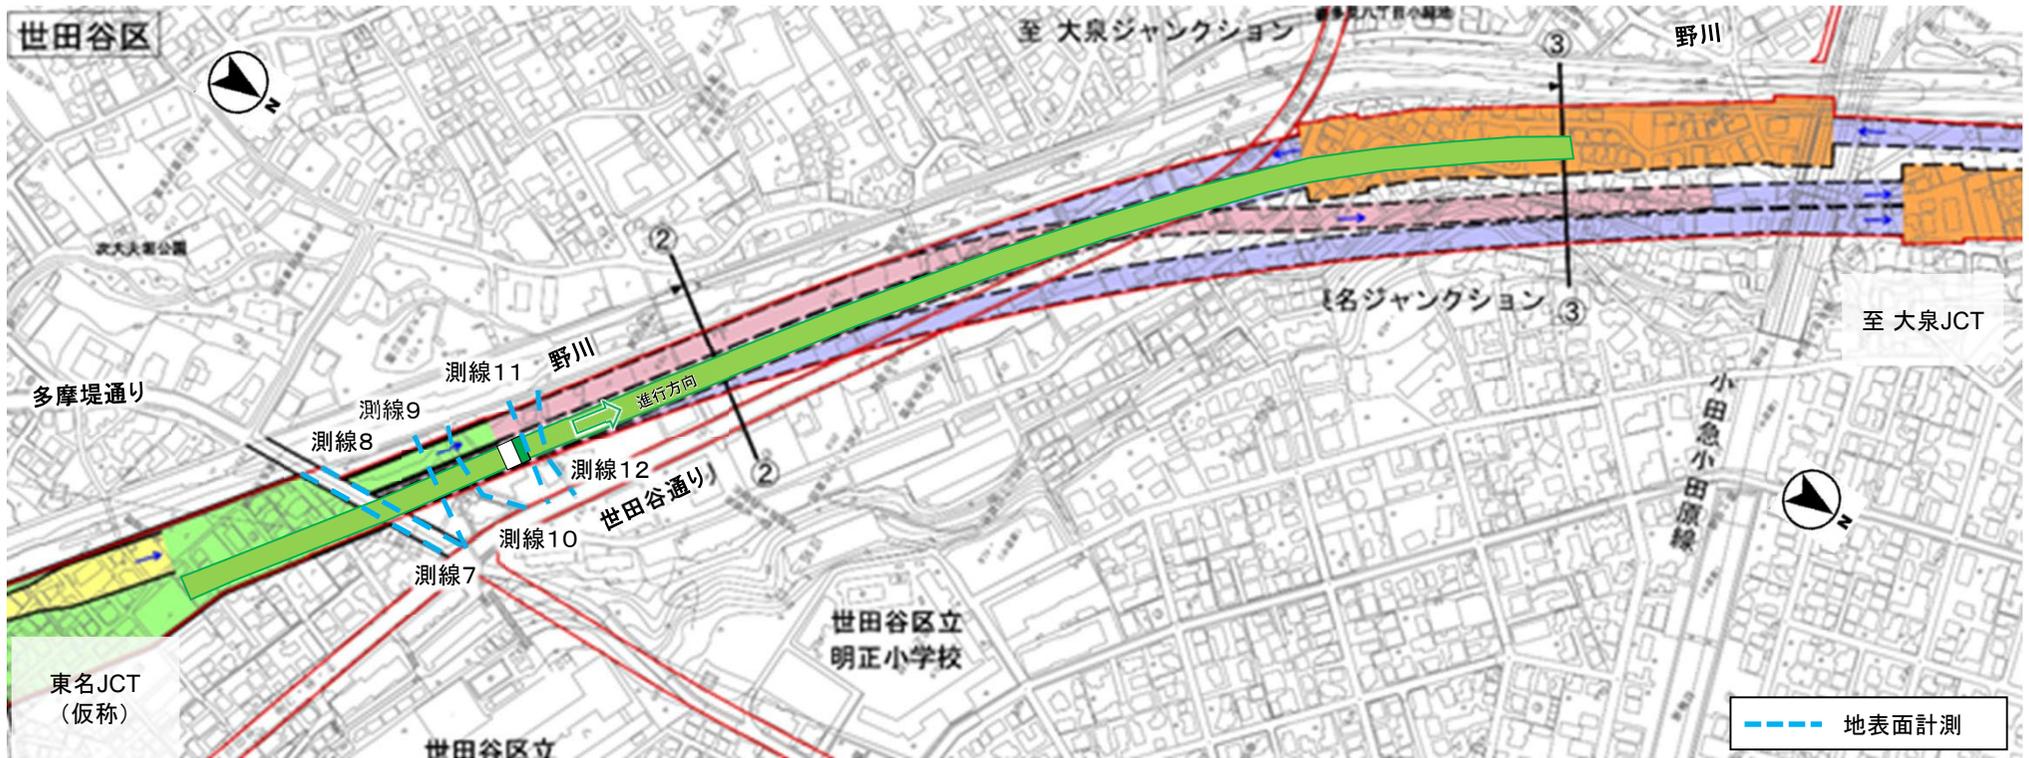
【地表面計測結果】

交差する公道上において水準測量により地表面変位をシールド通過まで1回/日、通過後1回/月の頻度で変位が収束するまで計測を実施する計画である。測量結果については、地表面最大傾斜角、鉛直変位をホームページや現場付近に設置している掲示板にて1回/週の頻度で定期的に公表している。今回の掘進区間における掘進前後の地表面最大傾斜角は1000分の1rad以下であることを確認した。

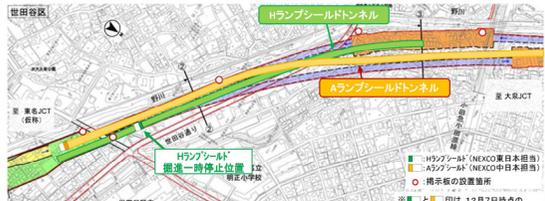
●シールドマシンの位置

皆様には日ごろから、東京外かく環状道路事業にご理解とご協力いただきありがとうございます。
東名JCT(世田谷区喜多見)から発進したHランブシールドトンネルのシールドマシンは、下図に示す位置で、シールドマシンの掘進を一時停止し、シールドマシンの後部に位置する部品の清掃作業を行っております。
その際、部品の一部で変状が確認されたことから、引き続き、掘進を一時停止し変状した部品の交換作業を行います。
セグメントで構築されたトンネルやシールドマシンの設備については安全上問題がないことと、地表面の安全性を損なう事象ではないことを有識者に確認しております。
地上部においては、地表面の変位計測と巡回監視により、周辺で異常が生じていないか確認を行います。ご理解とご協力のほどよろしくお願いいたします。
なお、交換作業完了後、掘進の再開前に改めてお知らせいたします。

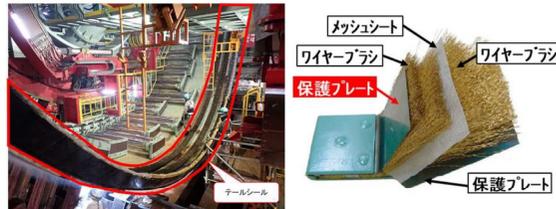
テールシール(ブラシ)の状態

通常の状態		ワイヤーブラシを保護するプレート(鉄板)が見える。
今回の状態(推定)		ワイヤーブラシを保護するプレート(鉄板)が欠損しているため、ワイヤーブラシの繊維が直接見える。

シールドマシンの掘進作業を一時停止し、裏込め注入材や土砂を伴う地下水のシールド内への流入を防止するための部品(テールシール)の清掃作業を行っております。
その際、部品の一部で変状が確認されたことから、今後の掘進作業を考慮し、変状した部品の交換作業を行います。
なお、作業のため、一時的にシールドマシンを稼働させる場合があります。

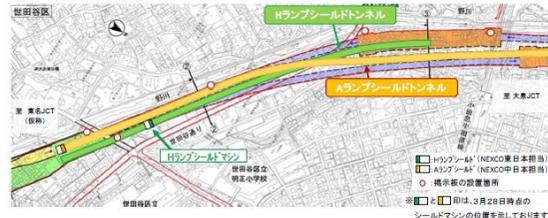
●シールドマシンの位置

皆様には日ごろから、東京外かく環状道路事業にご理解とご協力いただきありがとうございます。
東名JCT(世田谷区喜多見)から発進したHランブシールドトンネルのシールドマシンは掘進を一時停止し、シールドマシンの後部に位置する部品の清掃作業を行っております。その際、部品の一部で変状が確認されたことから、掘進作業を一時停止しております。
この度、変状が確認された部品の交換作業が完了したことから、令和6年3月29日に掘進作業を再開しますのでお知らせします。
地上部においては、地表面の変位計測と巡回監視により、周辺で異常が生じていないか確認を行っています。引き続き、安全を最優先に工事を進めてまいりますので、ご理解とご協力のほどよろしくお願いいたします。

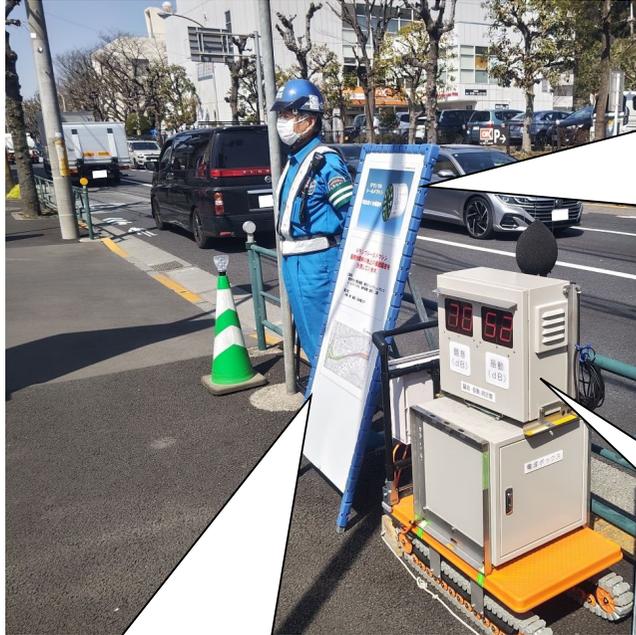
【シールドマシン直上付近での振動・騒音の値（簡易計測値）の表示】

シールドマシン直上付近での振動・騒音モニタリングについて、計測場所に電光掲示板を配置し振動・騒音のリアルタイムな値を表示している。
また、シールドマシン掘進位置を周辺地域住民の方へお伝えする目印を現地表示している。
