第33回 東京外環トンネル施工等検討委員会

再発防止対策及び地域の安全・安心を高める取り組みを踏まえた工事の状況等について < 大 泉 側 本 線 (南 行) シ ー ル ド ト ン ネ ル >

令和7年11月20日

国土交通省 関東地方整備局 東京外かく環状国道事務所 東日本高速道路株式会社関東支社 東京外環工事事務所 中日本高速道路株式会社東京支社 東京工事事務所

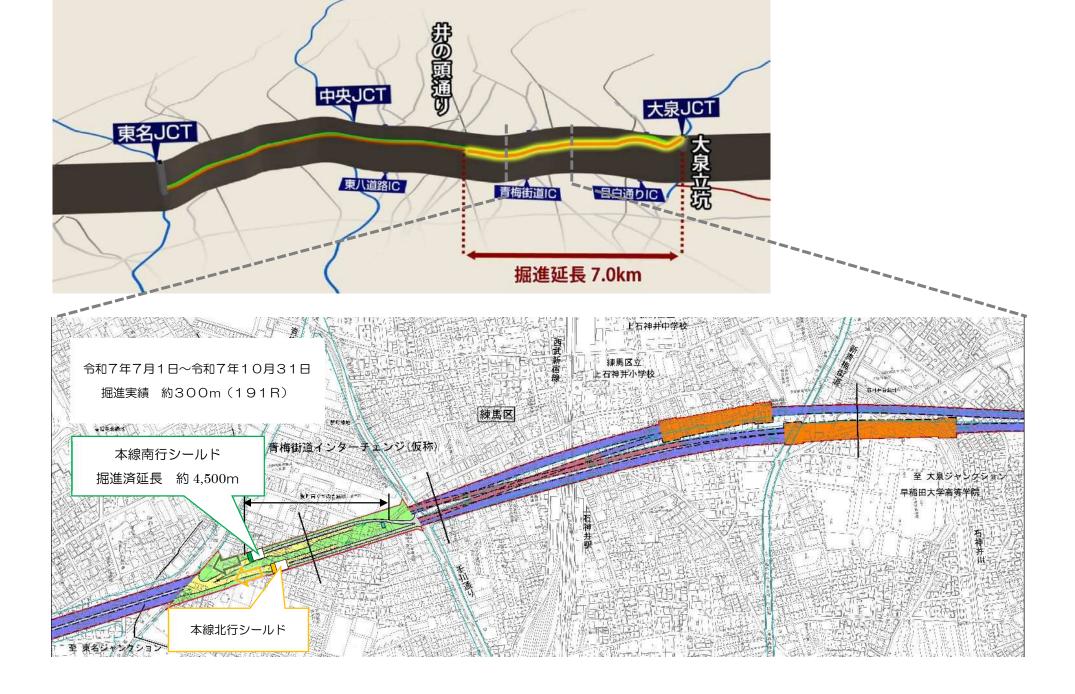
1.2 工事進捗状況

大泉側本線(南行)シールドトンネル工事は令和7年7月1日から令和7年10月31日の間にセグメント 2656リング(以下、R)から2846Rまでの約300mの掘進作業を行い、掘進済延長は約4,500mとなった。また、令和7年 6月16日から7月21日まで、および10月23日からは掘進を一時停止して設備点検等の段取り替え作業を行っている。 なお、2655Rまでは第32回委員会までにおいて報告済みである。

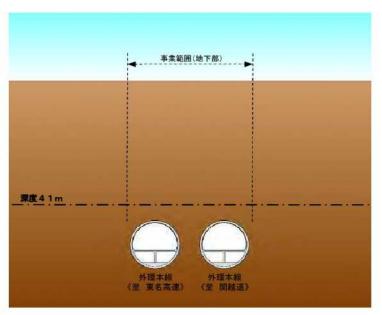
断面図(大深度)

工事内容 : 泥土圧シールド(シールド機外径 ϕ 16.1m、セグメント外径 ϕ 15.8m) 延長 約 6,990m

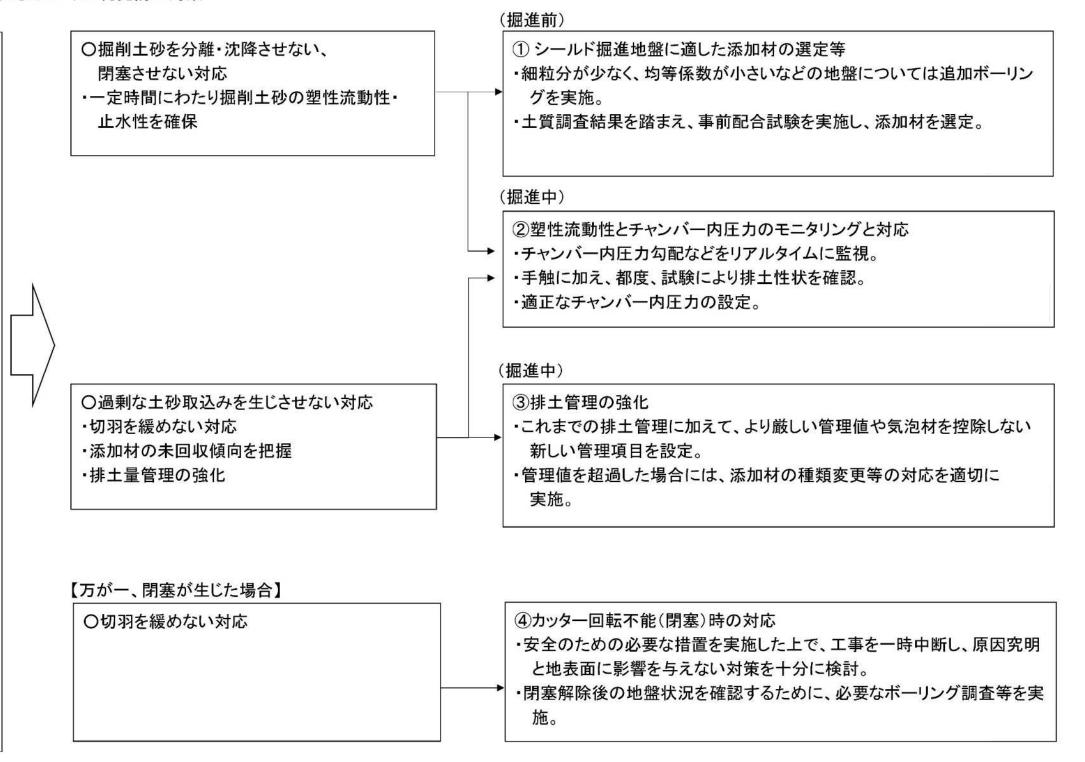
陥没・空洞の推定メカニズムを踏まえたトンネル再発防止対策

〇推定メカニズム

〈閉塞及び閉塞を解除するための 作業〉

- ・ 礫が卓越し、細粒分が少ない 地盤では塑性流動性・止水性 の確保が難しく、夜間休止時間 にチャンバー内の土砂が分離・ 沈降し、締固まってしまい閉 寒。
- ・その閉塞解除のために、土砂を一部排出し、直ちに排出土砂分の起泡溶液と置き換える特別な作業を行う過程で、土圧の均衡がとれず。
- ・地山から土砂がチャンバー内に流入。
- ・地山に緩みが発生。

〈閉塞解除後の掘進〉

- ・掘削土の塑性流動性を保つため、通常より多くの気泡材を 注入。
- ・閉塞を解除するための作業に より緩んだ地山に気泡材が浸透 し、一部が回収されず、掘削し た地山重量を過小に評価され、 土砂の取り込みが想定より過剰 に生じた。
- ・地山の緩みが拡大。

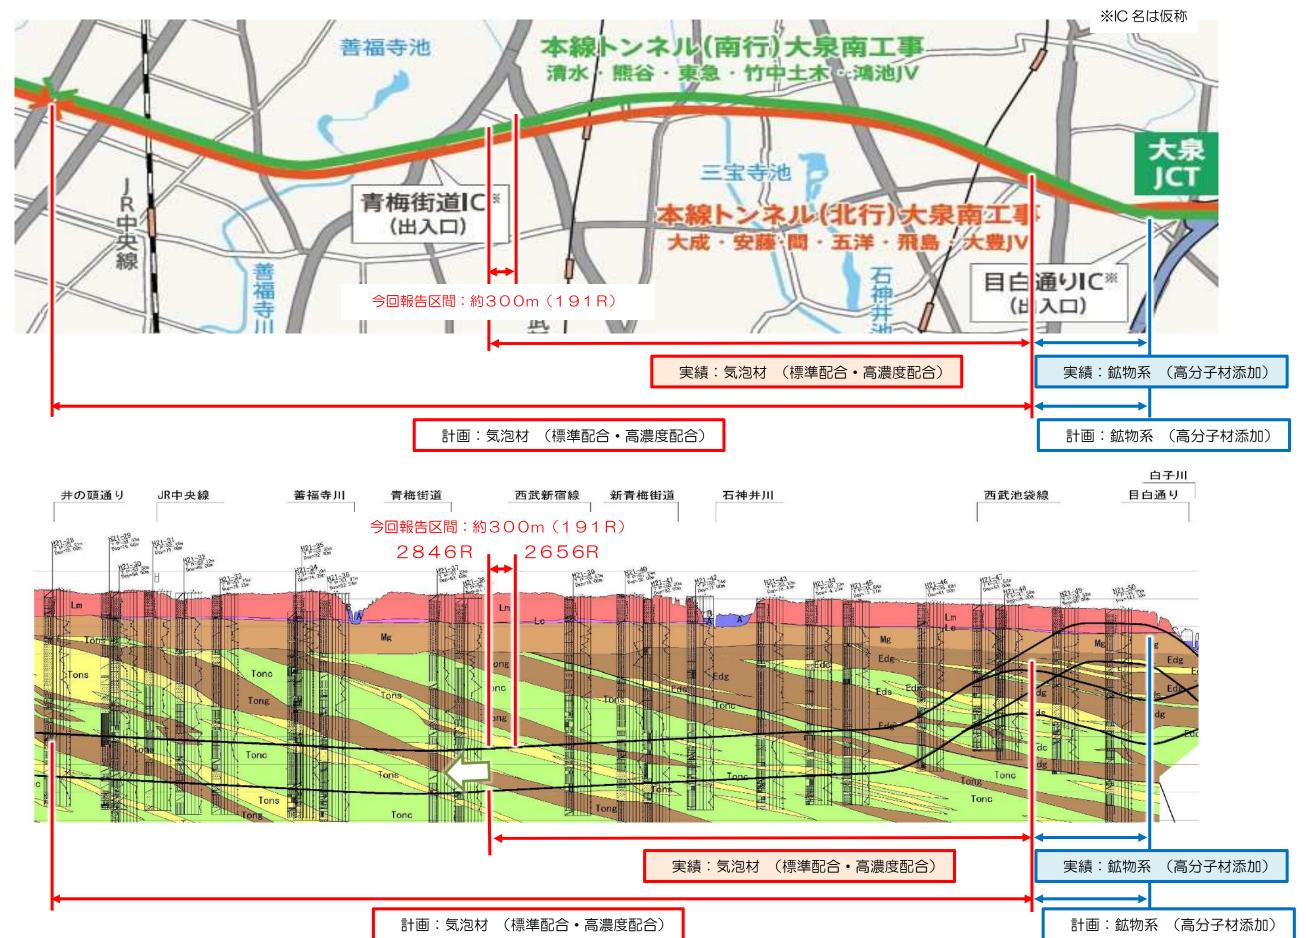
2.1. 本線トンネル(南行)大泉南工事 添加材使用基本計画図

今回の掘進区間では、事前配合試験で選定した気泡材を使用し、掘進地盤に応じ注入量等を調整し掘進作業を行った。 引き続き、各種モニタリングや排土性状を確認し、塑性流動性の悪化が懸念される場合は、添加材の注入量等の調整や添加材の種別を変更し改善を図っていく。

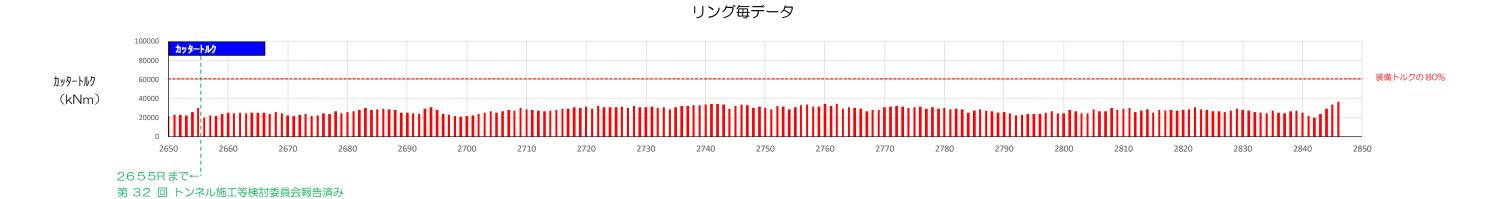
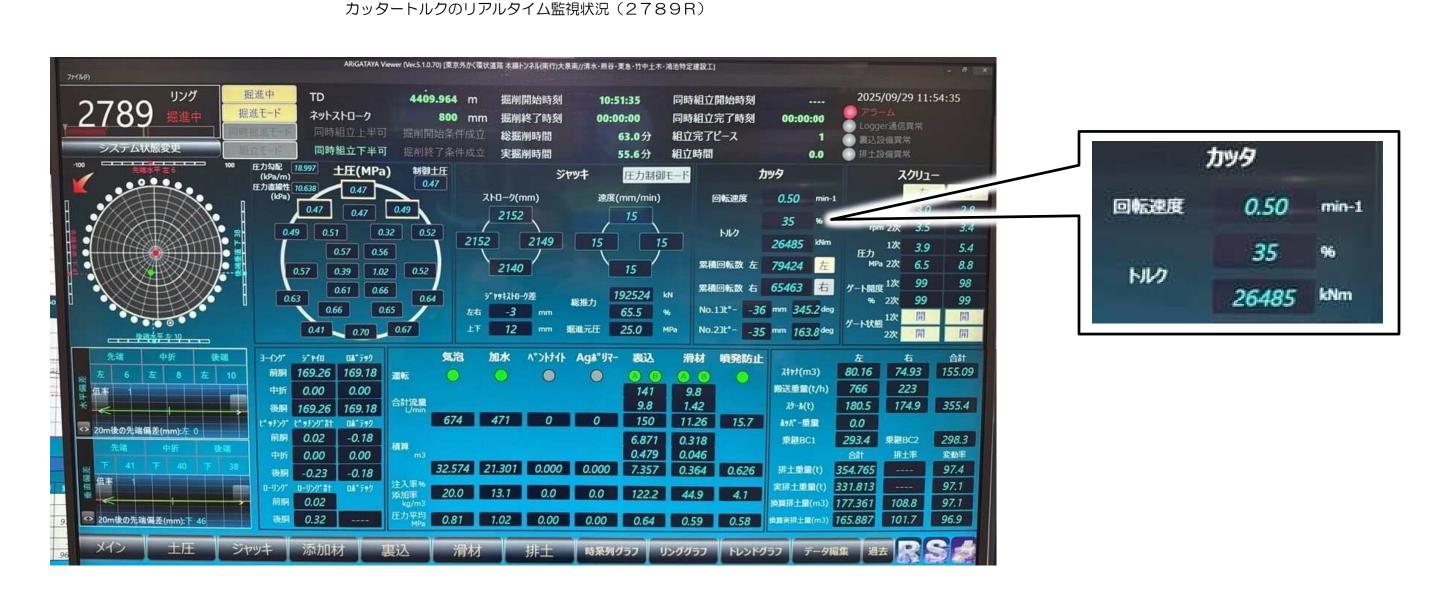
(1) カッタートルク

掘進管理フローに基づき、掘進管理システムの監視モニターによりカッタートルクをリアルタイムで監視し、管理値内で掘進できていることを確認した。

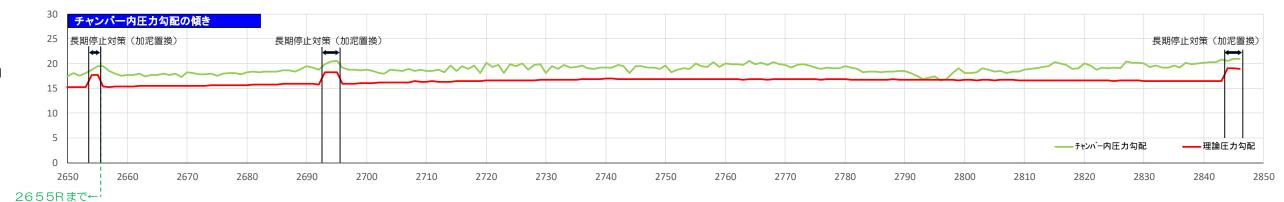
(2) チャンバー内圧力勾配

掘進管理フローに基づき、掘進管理システムの監視モニターでリアルタイムおよびリング毎にチャンバー内圧力勾配の変化を監視し、理論圧力勾配と概ね同じ傾向を示していること、圧力勾配の傾き・直線性や下部チャンバー内圧力が大きくなるなどの異常がないことを確認した。なお、2693R~2695Rは夏季休暇、2844R~2846Rは段取り替えの長期停止に伴い、添加材を鉱物系に置き換えたことにより、理論圧力勾配が高くなっている。

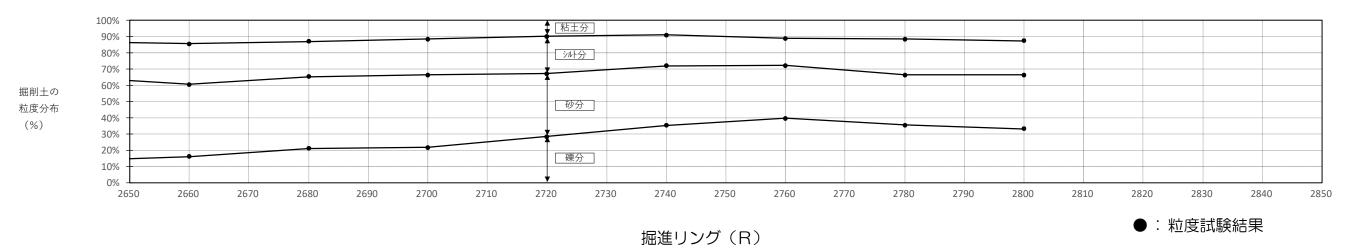
排土の粒度分布試験結果

20 リングに1回の頻度を基本として掘削土の粒度分布試験を実施し、塑性流動性の低下が懸念されるような粒度分布ではないことを確認した。

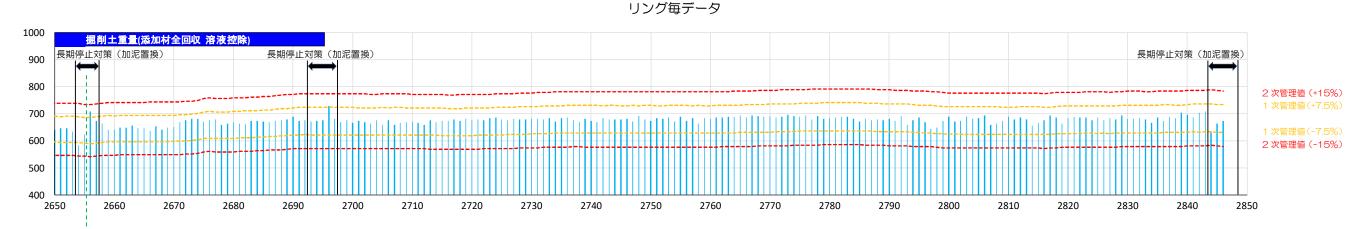
① ベルトスケール排土重量(溶液控除)

添加材の全重量を控除した地山掘削重量、および添加材の重量を控除しない排土全重量について、掘進管理フローに基づき、前 20 リング平均の掘削土量と比較して大きなバラつきがなく、 管理値内で掘進できていることを確認した。

段取り替えによる長期休暇停止前後の 2654R~2657R、2844R~2846R、および夏季休暇長期停止前後の 2693R~2698R にかけて、掘削土重量が一時的に減少し、その後増加する現象が見られ、それぞれ上限・下限一次管理値を超過した。これは長期停止に伴いチャンバー内を鉱物系加泥材に置換する作業を行った際、スクリューコンベヤー内に残留する比較的比重の小さい気泡材混じりの土が先に排出され、長期停止後は反対に比重の大きい加泥材混じりの土が排出されたことが要因と考えられ、あらかじめ予測されたものであった。

いずれの場合も施工データや地表面の確認を行い異常の兆候が見られないことを確認したため、掘進を継続した。

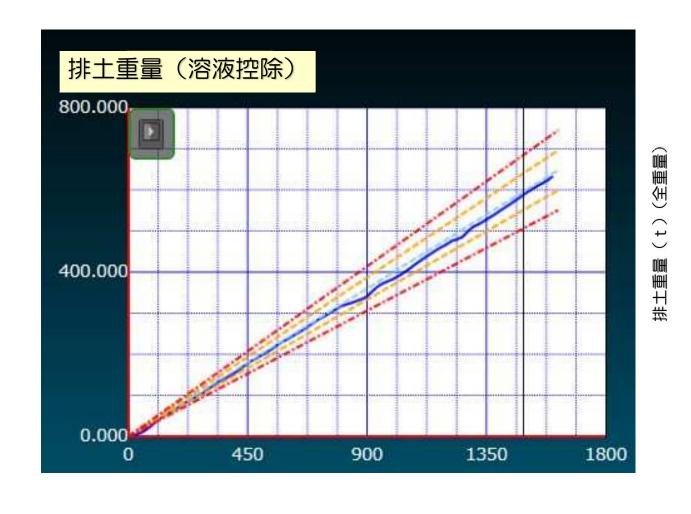
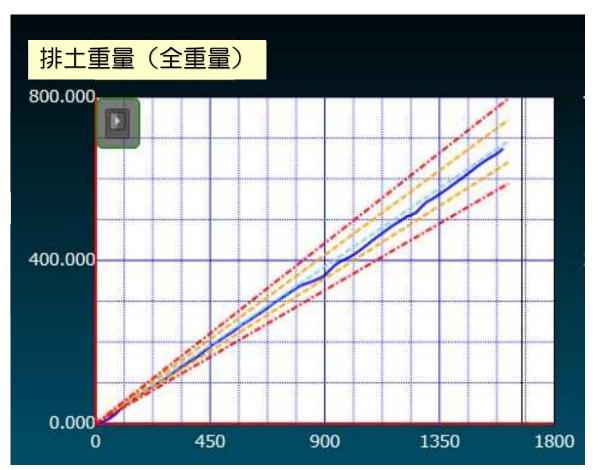
排土重量モニタリング(2666R)

ベルトスケールで計測した排土重量を掘進管理システムの監視モニターでリアルタイムに監視した。

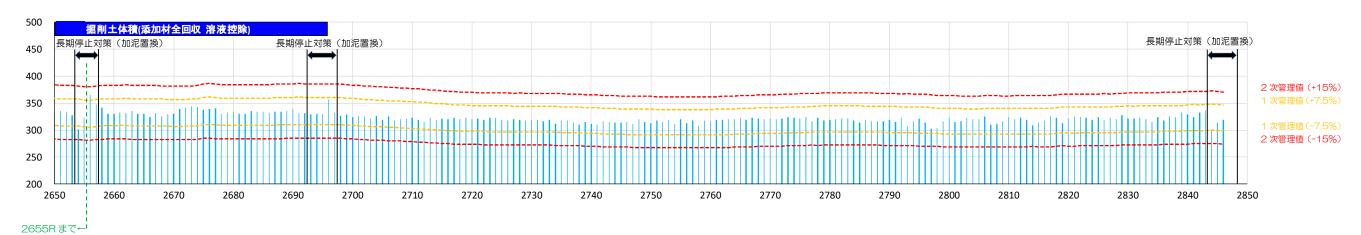
① 掘削土体積(添加材全量回収、溶液控除)

添加材全量を控除した地山掘削土体積、および添加材全量を控除しない掘削土体積について、掘進管理フローに基づき、前20リング平均の掘削土量と比較して大きなバラつきがなく、管理値内で掘進できていることを確認した。なお、掘削土体積はボーリングデータより得られた単位体積重量より算出した。

段取り替えによる長期休暇停止前後の2654R~2657R、2844R~2846Rにかけて、掘削土重量と同様の理由でそれぞれ上限・下限一次管理値を超過した。 なお、施工データや地表面の確認を行い異常の兆候が見られないことを確認した。

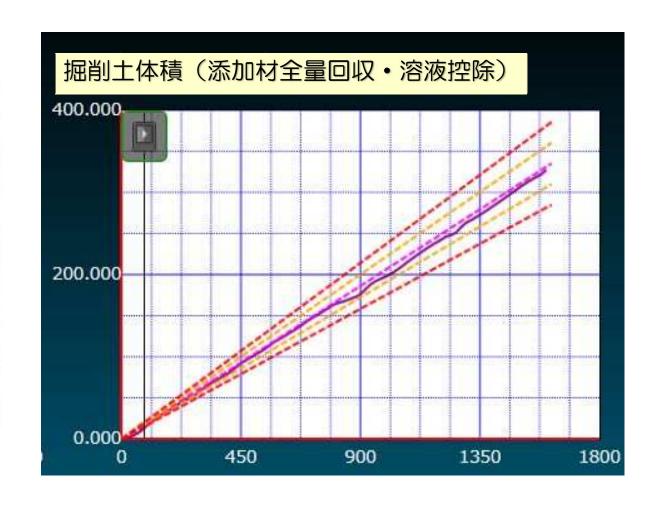
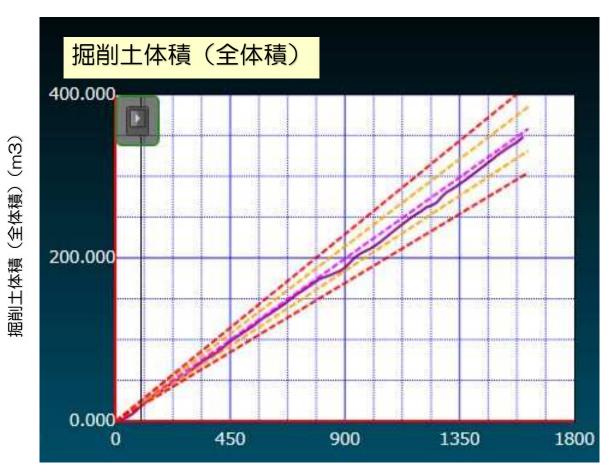
掘削土体積モニタリング(2666R)

ベルトスケールで計測した排土重量から単位体積重量を用いて算出した掘削土体積を掘進管理システムの監視モニターでリアルタイムに監視した。

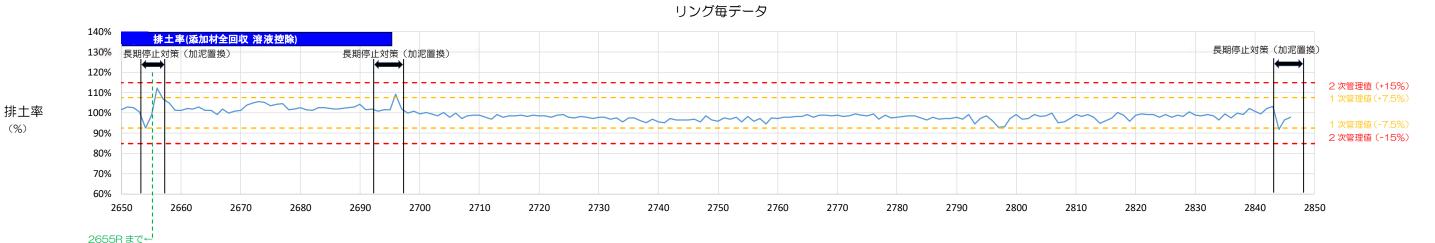
① 排土率(添加材全量回収)

掘進管理フローに基づき、ベルトスケールで計測した排土重量から、添加材が全量回収されることを前提とし、添加材の全重量を控除した排土重量から算出した排土率を確認した。また、チャン バー内土砂の理論単位体積重量とチャンバー内圧力勾配から推定される単位体積重量とを比較することにより添加材の地山への浸透量を評価した排土率を確認した。

2657R 及び 2697R において排土率が上限一次管理値を超過した。

原因は長期停止対策としてチャンバー内を加泥材に置き換える作業を行った際、長期休暇明けの掘進でスクリューコンベヤー内に残留する比較的比重の大きい加泥材混じりの土を排出したことが 要因と考えられ、あらかじめ予測されたものであった。

2844Rにおいて排土率が下限一次管理値を超過した。

原因は長期停止対策としてチャンバー内を加泥材に置き換える作業を行った際、スクリューコンベヤー内に残留する比較的比重の小さい気泡混じりの土を排出したことが要因と考えられ、あらか じめ予測されたものであった。

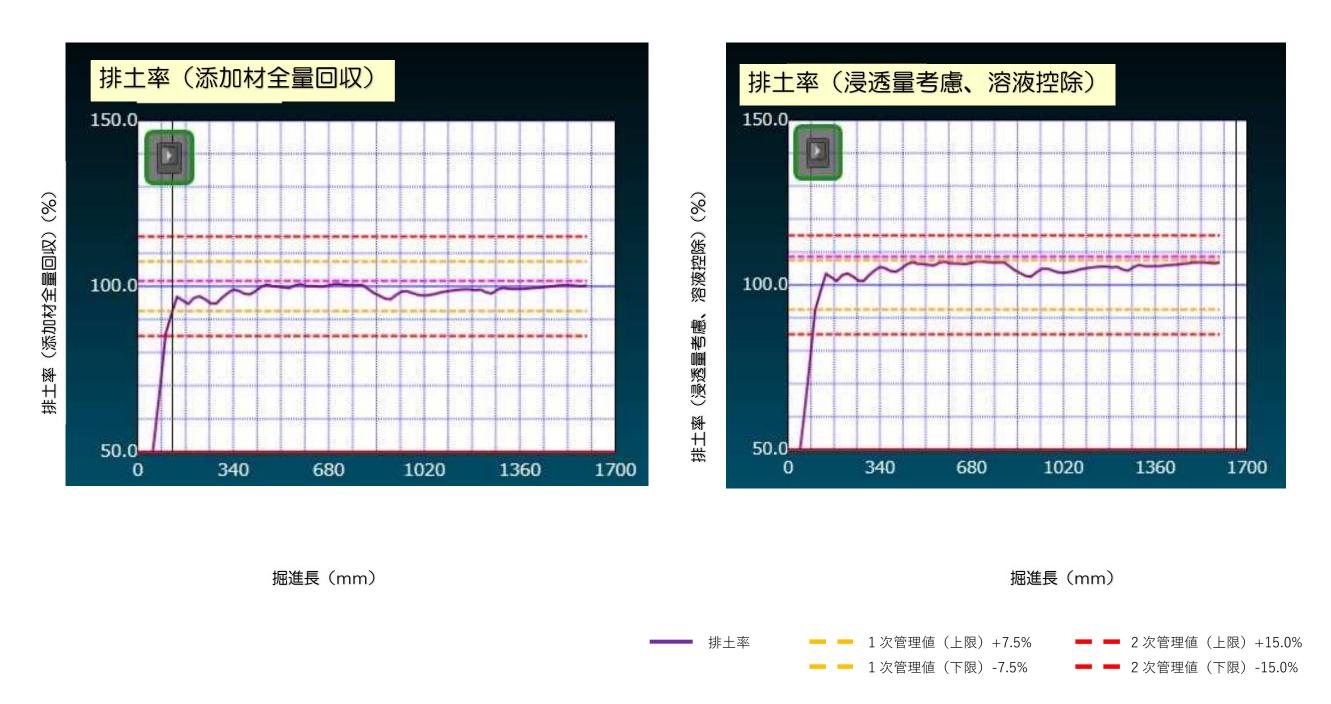
排土率モニタリング(2666R)

「添加材を全量回収されていることを想定した排土率」と「添加材の浸透量を考慮した排土率」それぞれについて、掘進管理システムの監視モニターでリアルタイムに監視した。

※リアルタイム排土率は掘進開始時の初期値をOで設定し、掘進開始時は意図的に排土の開始のタイミングを遅らせて所定の切羽圧力を保持している。また、排土重量は計測するベルトスケールの位置がスクリューコンベヤーの後ろになるため初期値の計測が遅れて記録される。

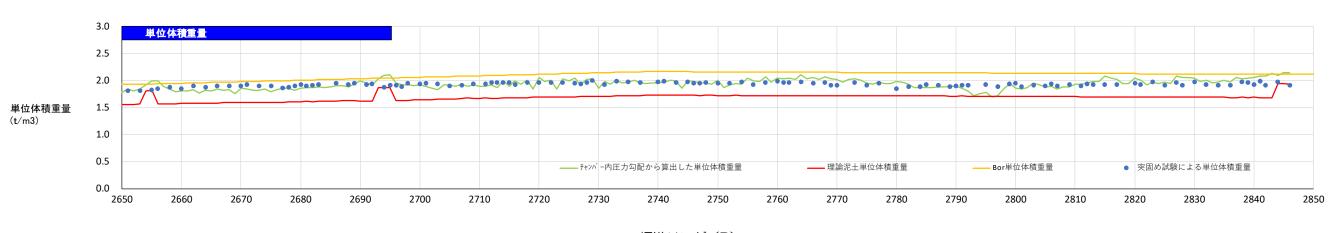
チャンバー内圧力勾配から推定した単位体積重量

※Bor 単位体積重量は地山の単位体積重量であり、それ以外の単位体積重量は添加材を含む単位体積重量となっているため一定の階差が生じている

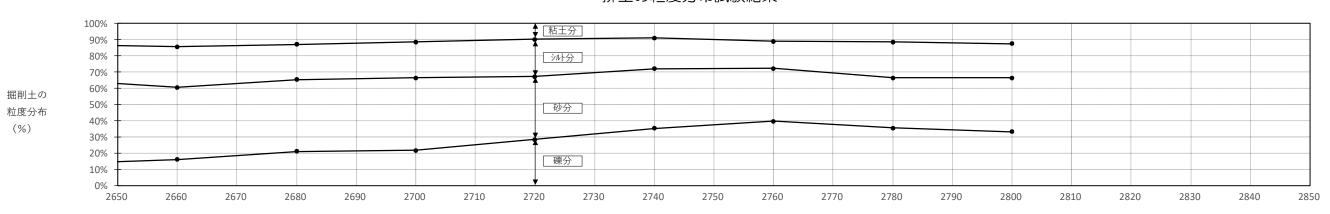
排土の粒度分布試験結果

●:粒度試験結果

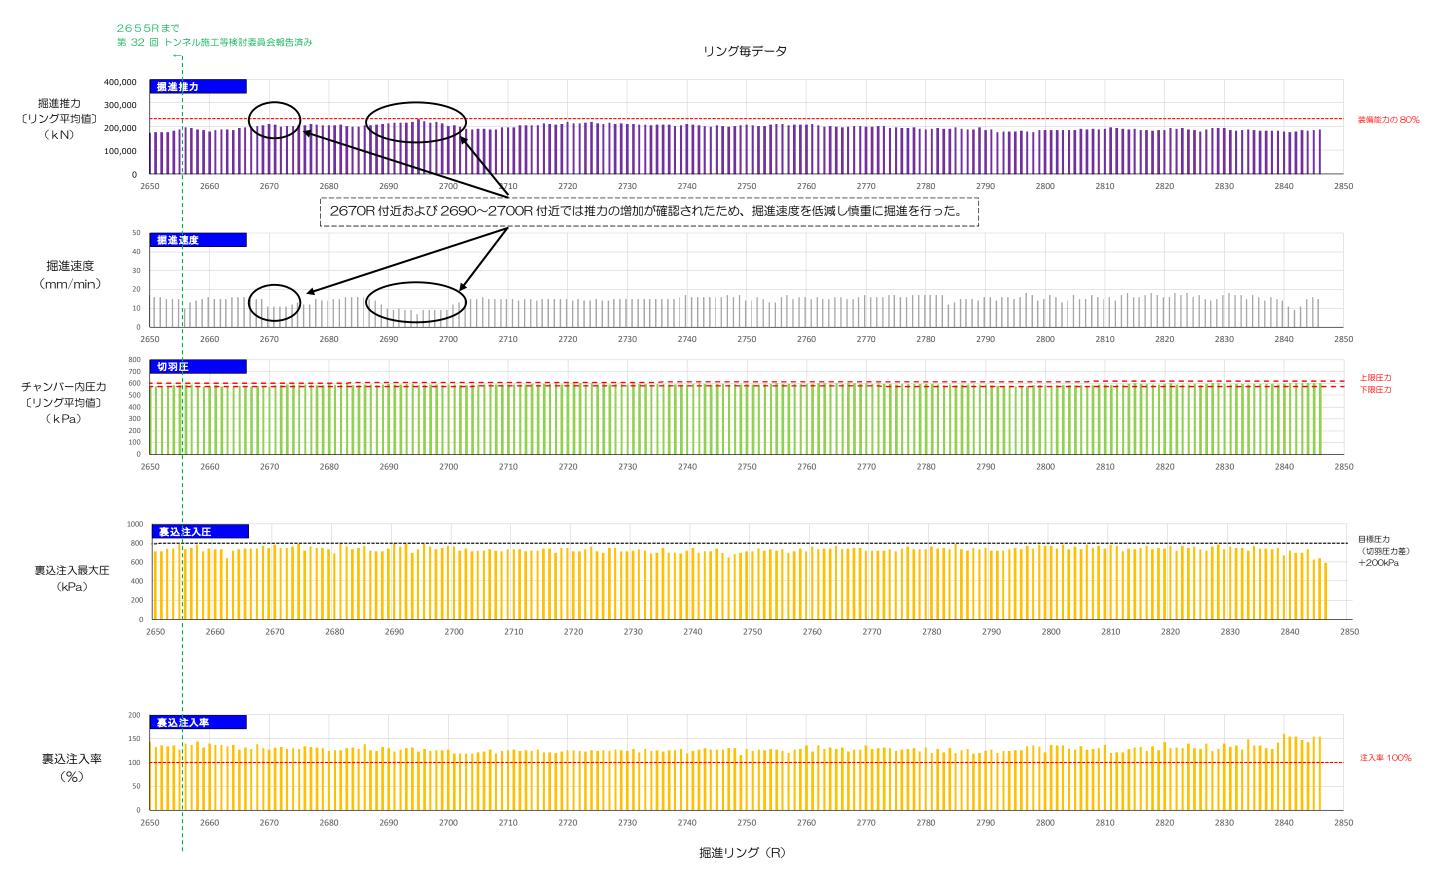
掘進管理フローに基づき、掘進推力、チャンバー内圧力について、管理基準値内で掘進できていることを確認した。2670R 付近および 2690~2700R 付近では推力の増加が確認されたため、 掘進速度を低減し慎重に掘進を行った。その後、推力は高い状態が続いたものの、チャンバー内の塑性流動性や地表面等に異常がないことを確認し、掘進速度をある程度戻して掘進を行った。

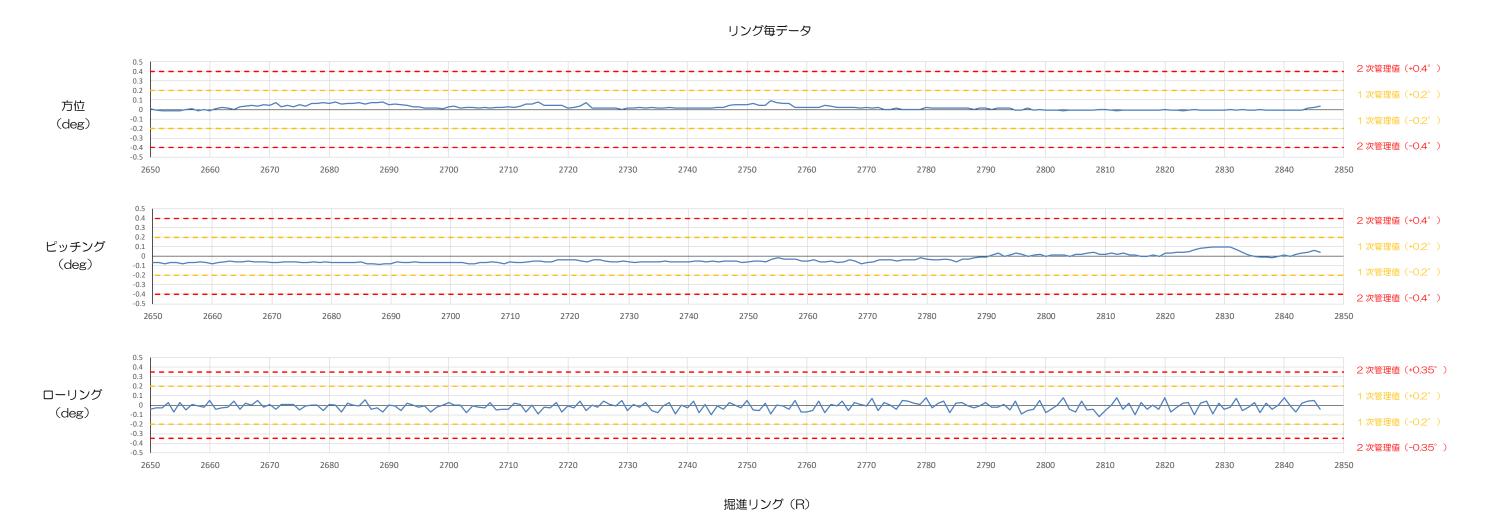
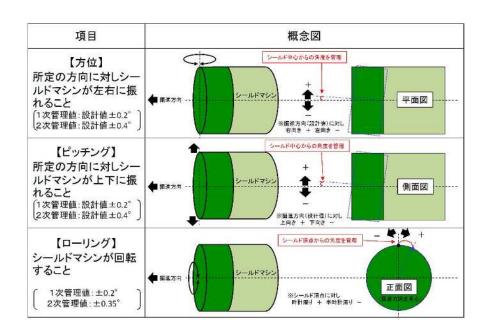
■マシン方向制御

マシン方向制御の掘進管理項目については、管理値内で掘進できることを確認した。

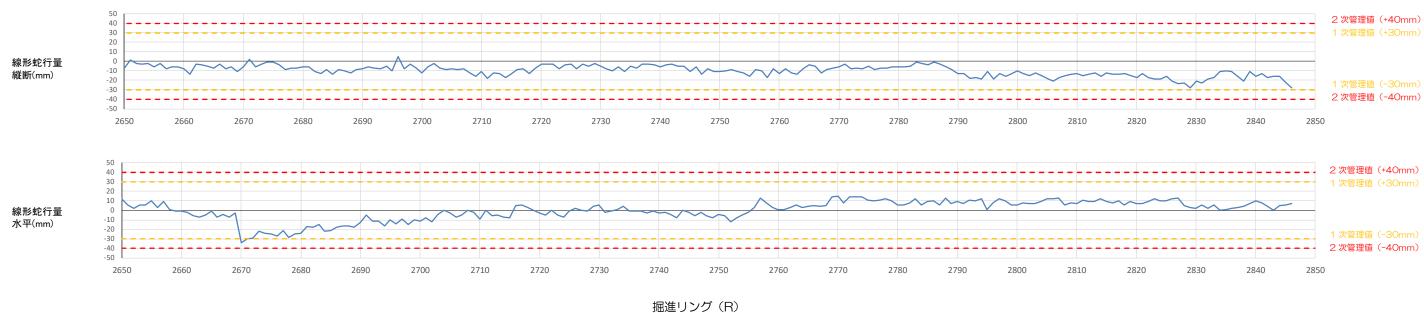
■セグメント位置(蛇行量)

水平の線形蛇行量について、2670R 付近で測量結果の反映を行い、位置を補正したため蛇行量が一次管理値を超過したが、その後位置が修正されるように施工した。

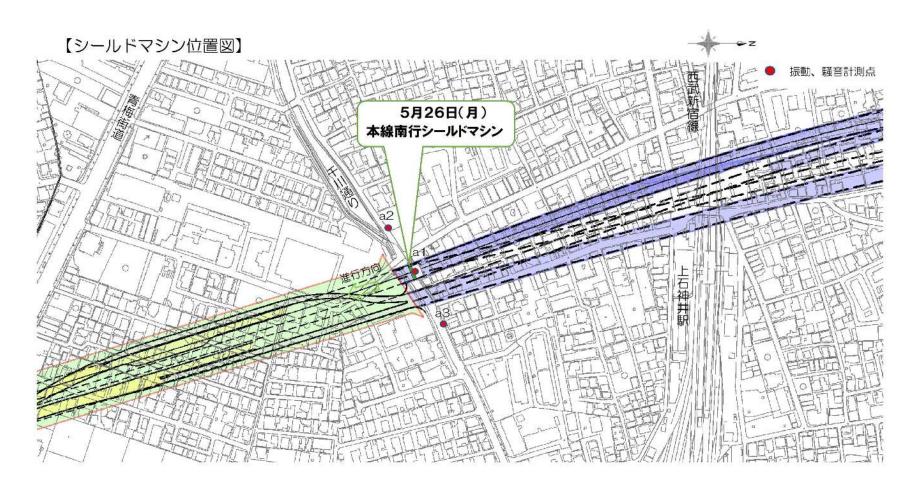
令和7年5月26日(月) 8:00 ~ 22:00 振動・騒音(確定値)測定結果

振動 : シールド工事の停止中と掘進中で明確な差異は確認されず、規制基準値以内であった。 騒音 : シールド工事の停止中と掘進中で明確な差異は確認されず、規制基準値以内であった。

低周波音 : シールド工事の停止中と掘進中で明確な差異は確認されなかった。

a1			a2			аЗ	
×	停止中 最大	掘進中 最大(昼)	掘進中 最大(夜)	停止中 最大	掘進中 最大(屋)	掘進中 最大(夜)	停止中 最大	掘進中 最大(昼)	掘進中 最大(夜)
振動レベル L ₁₀ (dB)	48	50	45	42	42	41	43	44	40
騒音レベル L _{A5} (dB)	73	73	73	71	70	69	71	72	71
低周波レベル L ₅₀ (dB)	79	78	73	(-)	_	-	1 =	-	
低周波レベル L _{G5} (dB)	85	82	79	-	_	=	:	=0	-

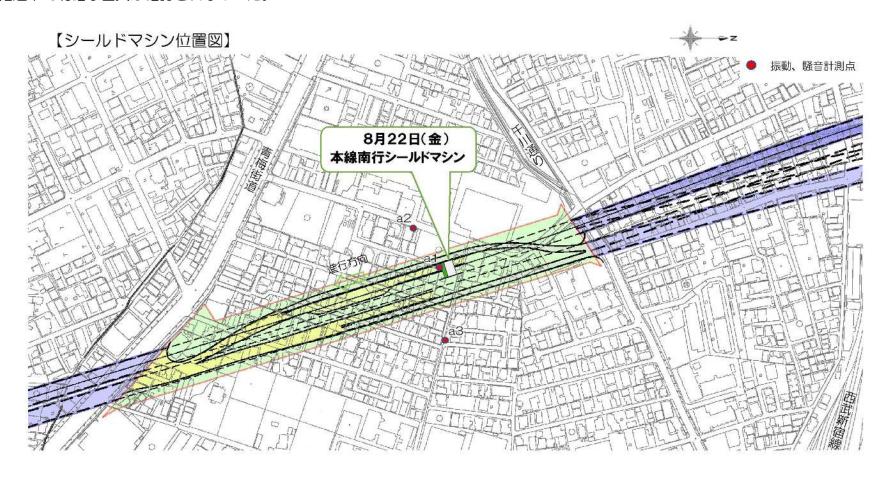
令和7年8月22日(金) 8:00 ~ 22:00 振動・騒音(確定値) 測定結果

振動 : シールド工事の停止中と掘進中で明確な差異は確認されず、規制基準値以内であった。 騒音 : シールド工事の停止中と掘進中で明確な差異は確認されず、規制基準値以内であった。

低周波音 : シールド工事の停止中と掘進中で明確な差異は確認されなかった。

a1			a2			a3	
	停止中 最大	掘進中 最大(昼)	掘進中 最大(夜)	停止中 最大	掘進中 最大(昼)	掘進中 最大(夜)	停止中 最大	掘進中 最大(屋)	掘進中 最大(夜)
振動レベル L ₁₀ (dB)	47	46		51	49	-	47	46	-0
騒音レベル L _{A5} (dB)	59	56		73	72		63	61	- n
低周波レベル L ₅₀ (dB)	69	66	-1		-	:=	t =	/: 	-0:
低周波レベル L _{G5} (dB)	73	74	=2	=3:	=		922	12	- 27

※8月22日(金)は17時以降、掘進していないため、夜間における掘進中の測定結果はありません。

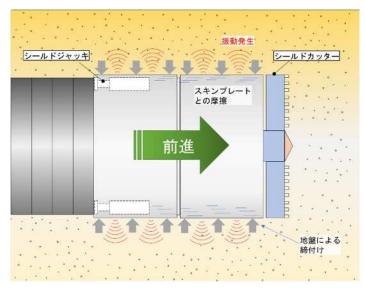
1. 前進する際に、シールドマシンのスキンプレートと周辺の土砂の 摩擦から発生する振動・騒音

- スキンプレートと地山との間に滑剤を充填することにより摩擦低減。シールドジャッキの回動長を短い状態で運用することで、ジャッキの振れ幅を抑制しシールド マシン本体の振動・騒音を緩和。(状況に応じて実施)
 - ◆ 滑剤

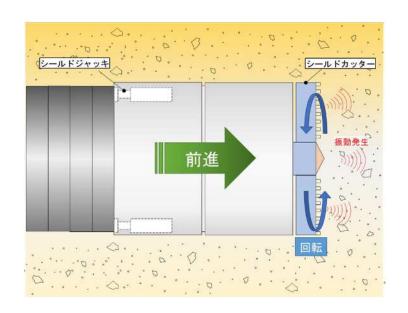
2. シールドマシンのカッターヘッドで、地山を削り取る際に発生する振動・騒音

- 掘進速度の調整によりカッターヘッドが土砂礫を削り取る際の振動・騒音を緩和。 (状況に応じて実施)
- ◆ ジャッキ長さの調整による掘進

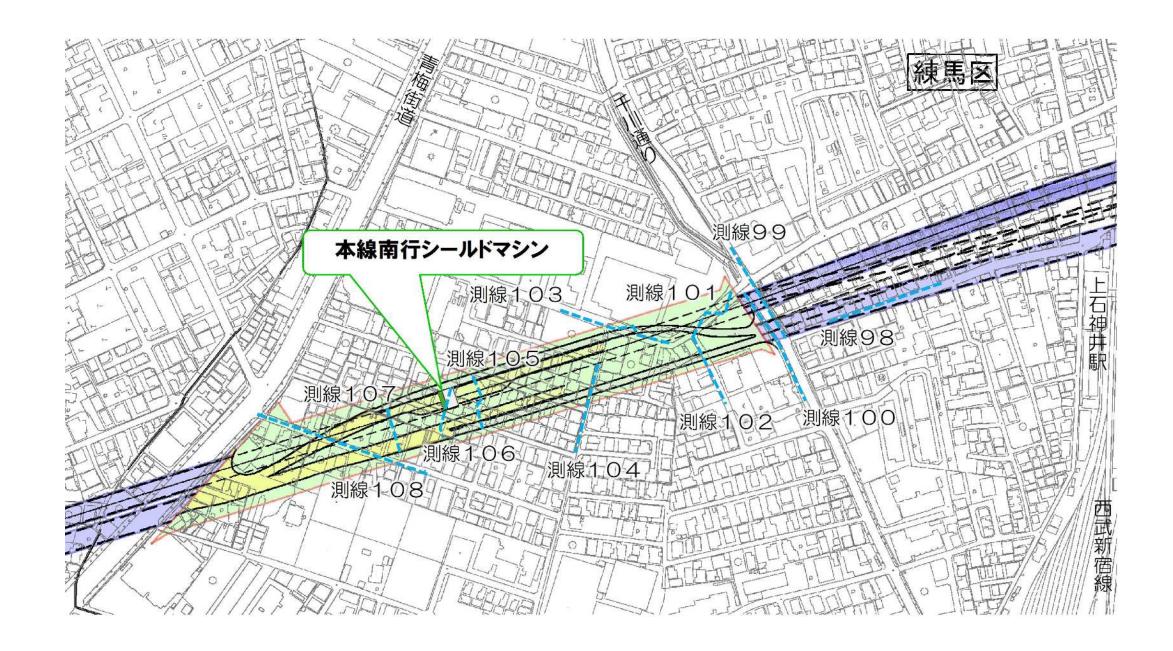
交差する公道上において水準測量により地表面変位をシールド通過まで1回/日、通過後1回/月の頻度で変位が収束するまで計測を実施する計画である。 測量結果については、地表面最大傾斜角、鉛直変位をホームページや現場付近に設置している掲示板にて1回/週の頻度で定期的に公表している。 今回の掘進区間における掘進前後の地表面最大傾斜角は 1000 分の 1rad 以下であることを確認した。

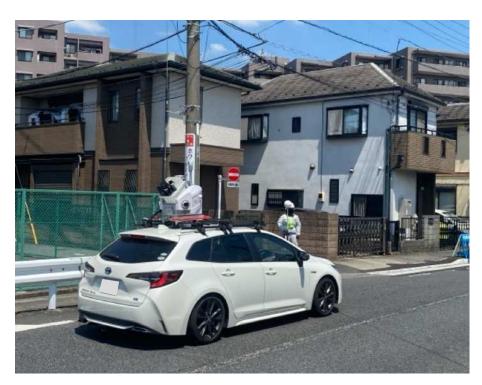
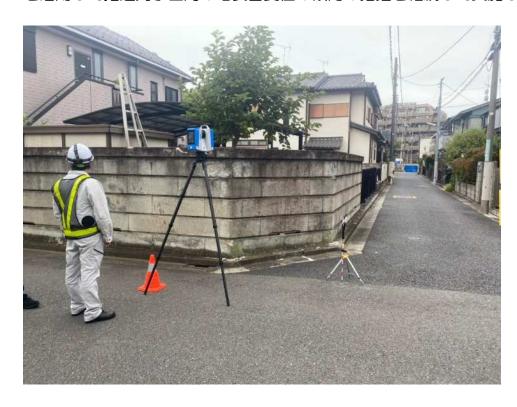
② MMS(3D点群調査)、GNSS、合成開口レーダー 掘進作業を実施する前に MMS(3D点群調査)を実施済みであり、GNSS や合成開口レーダーを活用して掘進完了区間の地表面変位の傾向の把握を継続して実施した。

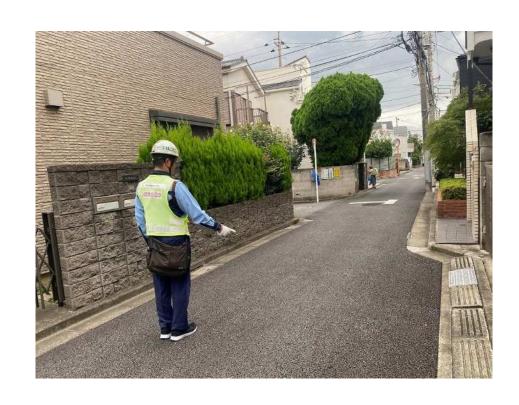
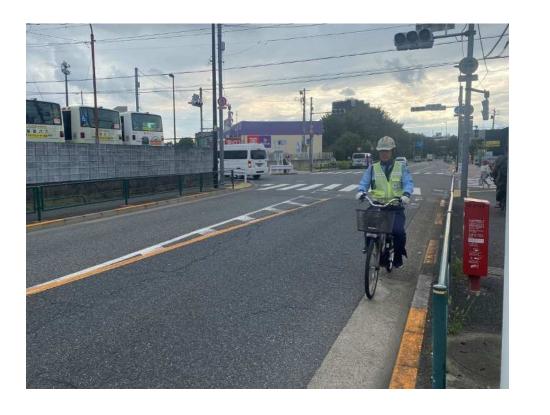
掘進時及び掘進後概ね1ヶ月程度は24時間体制でシールドマシンの掘進工事箇所周辺を徒歩等により巡視員が巡回を実施している。 また、1ヶ月経過以降も掘進完了区間については、毎日1回の頻度で車両等または徒歩により巡回を実施している。 これまで掘進工事箇所周辺において地表面変状等周辺の生活環境に影響を与える事象は確認されていない。

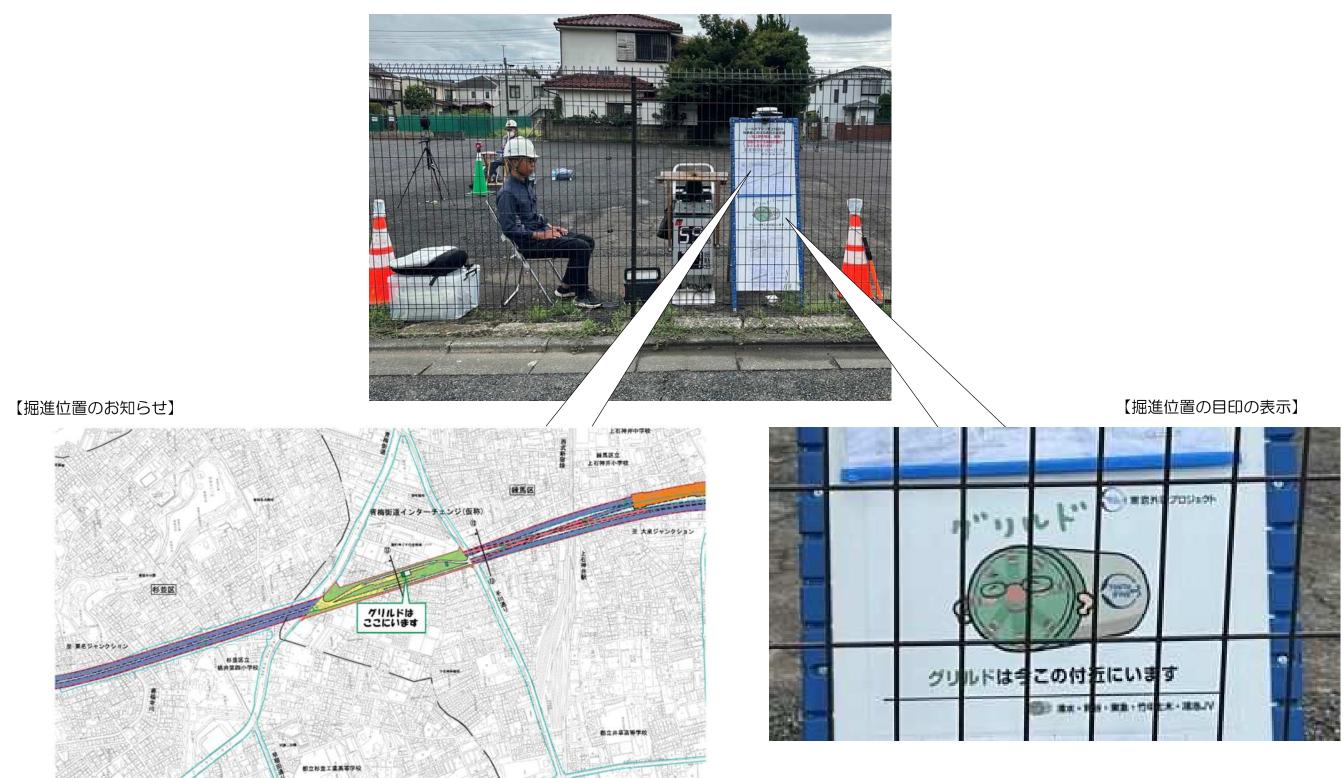
【シールドマシン直上付近での振動・騒音の値(簡易計測値)の表示】

- ③ 施工データの適切な公表 東京外環トンネル施工等検討委員会において確認した後、適切に公表していく。
- ④ シールドマシン直上付近における振動・騒音の値の公表および掘進位置の目印の表示 シールドマシン直上付近での振動・騒音のモニタリングについて、計測場所に電光掲示板を配置し振動・騒音のリアルタイムな値を表示している。 また、シールドマシン掘進位置を周辺地域住民の方へお伝えするため目印を現地表示している。
